**INFORME N° 954 - 2014-OEFA/DE-SDCA**

**ASUNTO : Identificación de pasivo ambiental del subsector hidrocarburos**  
con código de Ficha OEFA F00994, ubicado en el Lote I, en el  
distrito de La Brea Negritos de la provincia Talara del  
departamento de Piura.

**FECHA : San Isidro, 22 OCT. 2014**

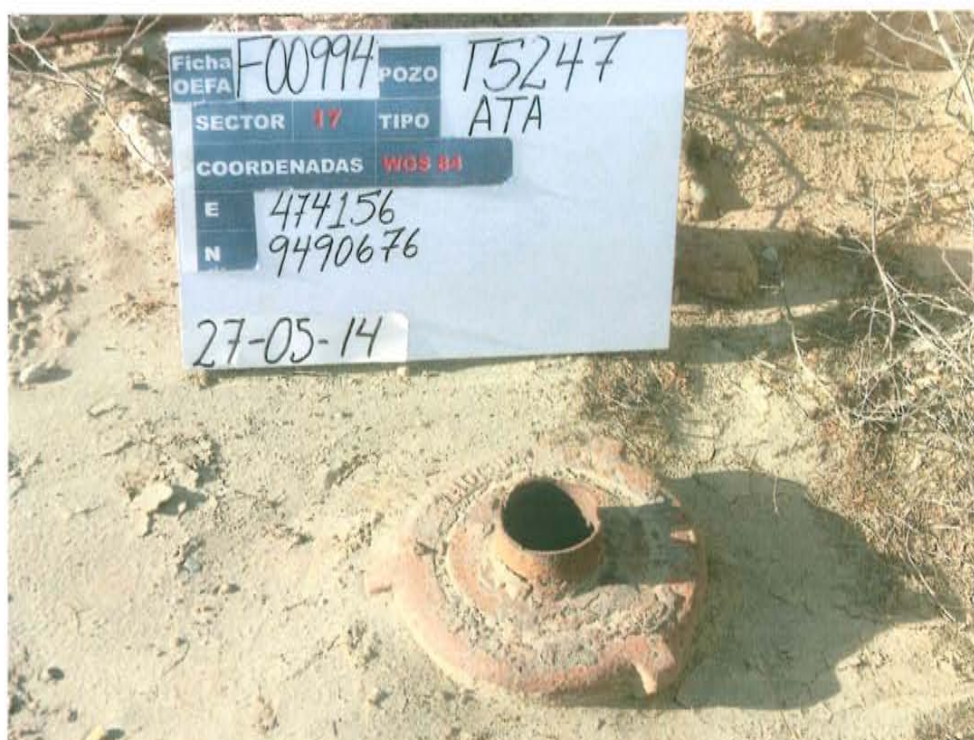
Fotografía N° 1. Pozo T5247, se observa tubing de 4 pulgadas abierto sin ningún elemento de cierre.

El pozo en evaluación presenta casing con brida y tubing con un diámetro de 4 pulgadas, expuesto a una altura de 0,1 m, se encuentra deteriorado y en estado de corrosión, a su alrededor existe una estructura de concreto destruida probablemente perteneciente a la cantina de 1,8 m x 1,9 m con una profundidad de 0.5 m. No se aprecia superficialmente suelo impregnado con hidrocarburos pero sin embargo se percibe organolepticamente olor característico a hidrocarburos en el suelo.

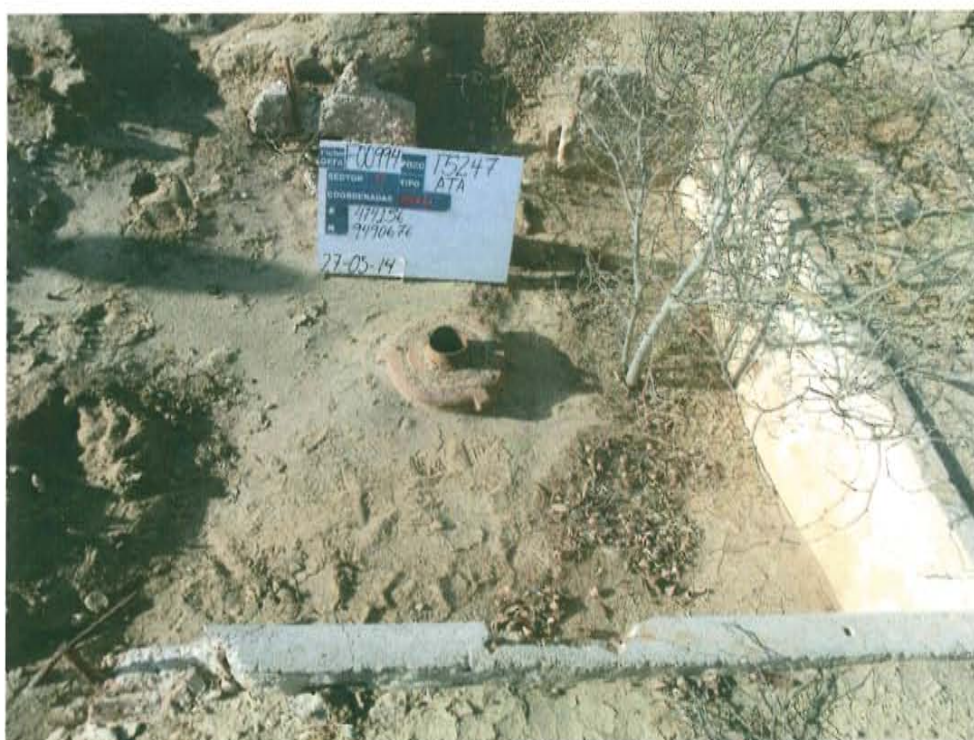
Fotografía N° 2. El Pozo T5247, se ubica rodeado de una estructura de concreto, posiblemente una cantina.

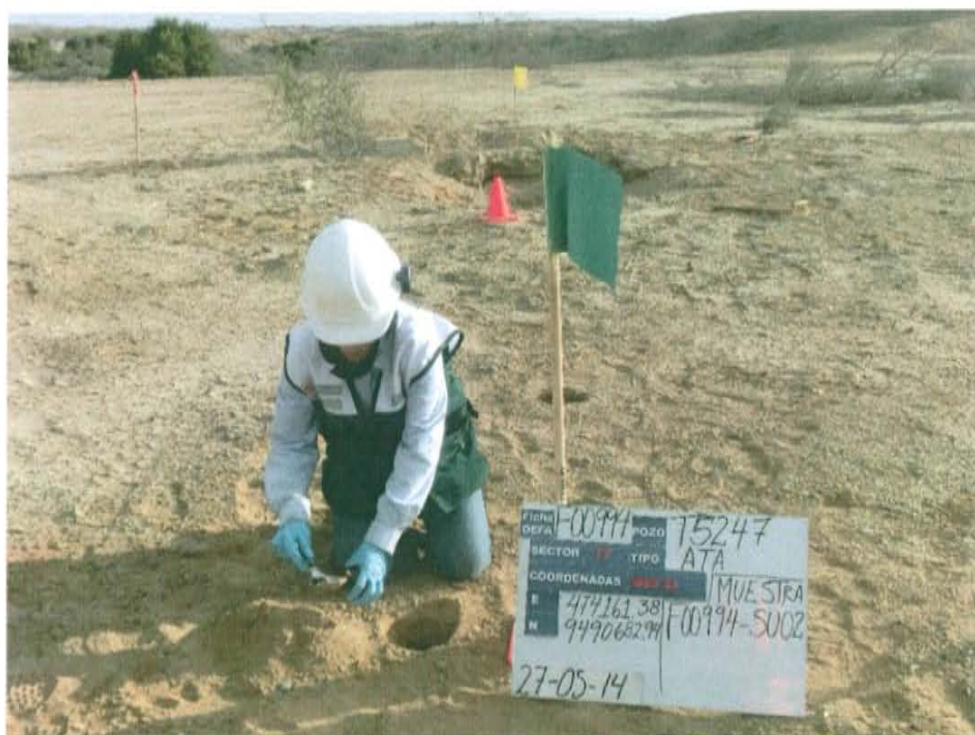
Fotografía N° 4. Toma de muestra de suelo a una distancia de 10 m del Pozo T5247.

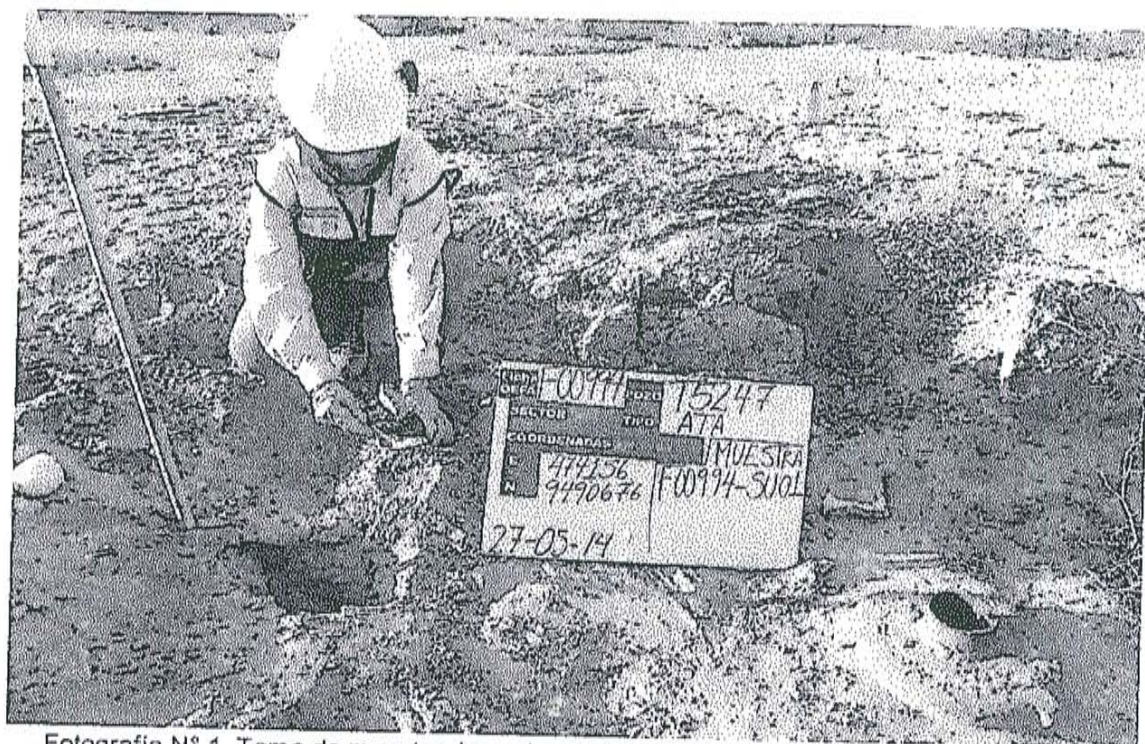
| Matriz | Código de muestra | Parámetros analizados | Resultado | Unidad | ECA o norma referencial | % que se encuentra por encima del ECA o norma referencial | Laboratorio | Número de informe de ensayo de laboratorio |
|---|---|---|---|---|---|---|---|---|
| Suelo | F00994-SU01 | FH F2 (C <sub>10</sub> -C <sub>28</sub> ) | 2 365 | mg/kg | 1 200 | 97 | AGQ Perú S.A.C. | S-14/17387 |
| Suelo | F00994-SU01 | FH F3 (C <sub>28</sub> -C <sub>40</sub> ) | 12 784 | mg/kg | 3 000 | 326,1 | AGQ Perú S.A.C. | S-14/17387 |

Fotografía N° 1. Toma de muestra de suelo en el punto F00994-SU01, ubicado a 1,10 m de distancia del Casing, Pozo T5247.

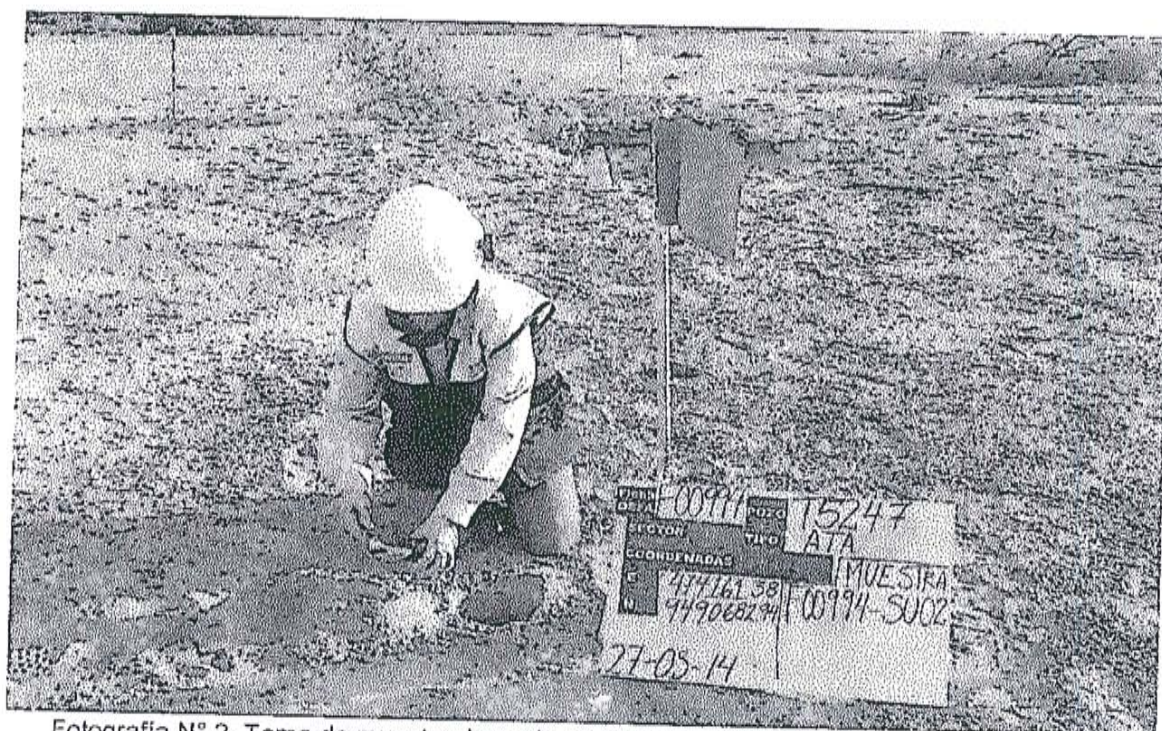
Fotografía N° 2. Toma de muestra de suelo en el punto F00994-SU02, ubicado a 10,0 m de distancia del Casing, Pozo T5247.

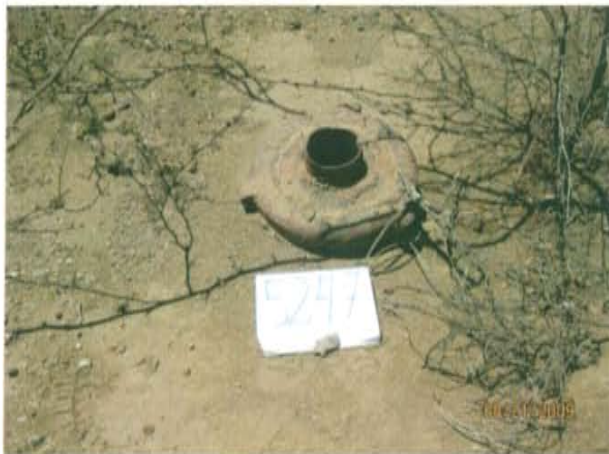
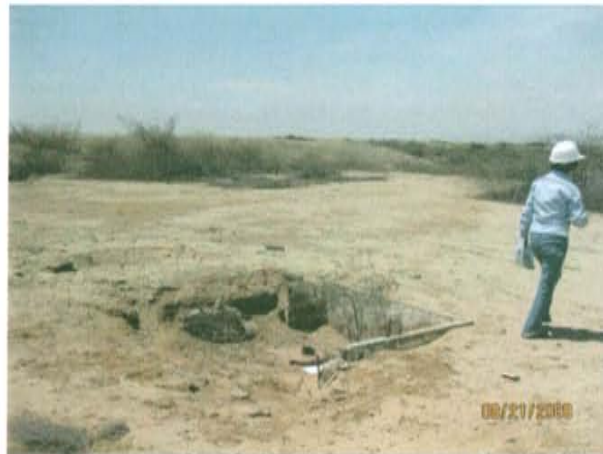
**3. REGISTRO FOTOGRÁFICO**

El pozo abierto seco en hoyo de concreto, se encuentra en una planicie donde hay poca vegetación y tiene acceso carretero directo, fue identificado como pasivo ATA en el Informe Final de PERUPETRO S.A. el 2002.

Inadecuado abandono del pozo por antigua actividad de exploración y explotación de hidrocarburos
