INFORME N° 942 - 2014-OEFA/DE-SDCA

ASUNTO : Identificación de pasivo ambiental del subsector hidrocarburos con código de Ficha OEFA F01462, ubicado en el Lote V, en el distrito de Los Órganos de la provincia Talara del departamento de Piura.

1. El presente Informe tiene por objeto comunicar que el pozo mal abandonado (con código PERUPETRO A7192) es un pasivo ambiental del subsector hidrocarburos identificado con código de Ficha OEFA F01462. Este pasivo ambiental se encuentra ubicado en el distrito de Los Órganos de la provincia Talara del departamento de Piura, el cual fue verificado en campo el 8 de julio de 2014.

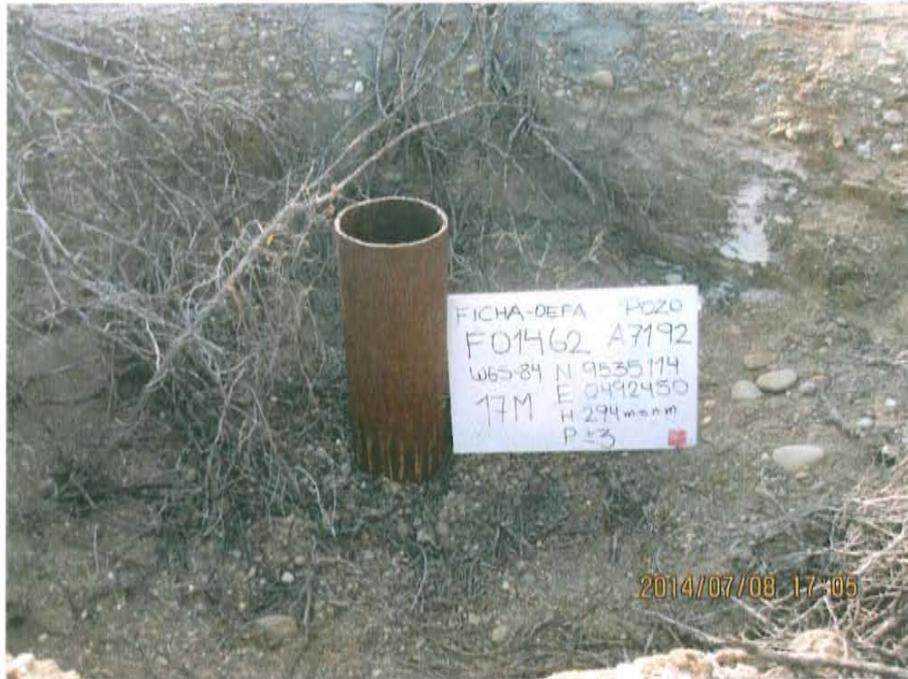
15. Durante la evaluación in situ realizada por el OEFA el 8 de julio de 2014, se observó un pozo inactivo, el cual no cuenta con acceso vehicular ni terraplén habilitado, presenta casing abierto de aproximadamente 9 pulgadas de diámetro interno que sobresale 0,66 m sobre el nivel del suelo, sin válvulas ni cabezal y dentro de un hoyo de aproximadamente 4,6 m de diámetro y 0,75 m de profundidad. Sin embargo, no se percibió emisiones gaseosas provenientes del pozo ni se observó afloramiento superficial de líquidos (ver anexos 1, 2 y 3).

Fotografía N° 1. Se observa casing abierto que sobresale 0,66 m sobre el nivel del suelo.

17. En ese sentido, de la revisión de los antecedentes y las observaciones en campo se tiene que el pozo se encuentra mal abandonado, toda vez que no cumple con las condiciones de abandono establecidas en el Decreto Supremo N° 032-2004-EM - Reglamento de las Actividades de Exploración y Explotación de Hidrocarburos, como no contar con un último tapón de cemento desde los doscientos (200) metros de profundidad hasta la superficie, conforme se establece en el Artículo 200° del Decreto Supremo N° 032-2004-EM⁶. Asimismo, el pozo debería contar con una varilla de acero de dos (2) metros de altura con el número del pozo soldado a la plancha que tapa el pozo, tal como se establece en el Artículo 203° del Decreto Supremo N° 032-2004-EM⁷.

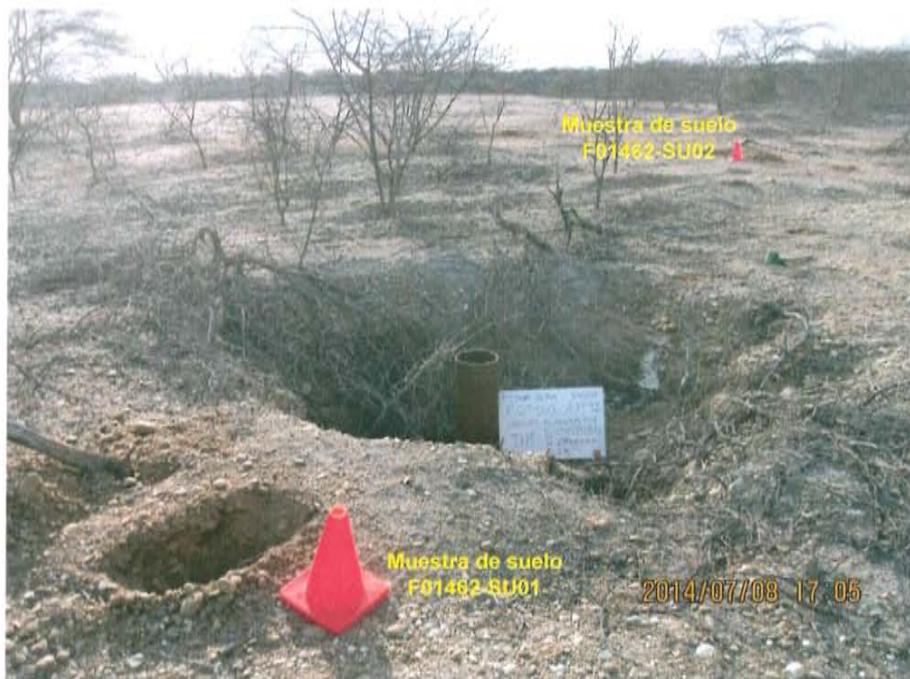
Fotografía N° 2. El pozo se encuentra dentro de un hoyo, se observa en los alrededores gramíneas y vegetación arbustiva seca.

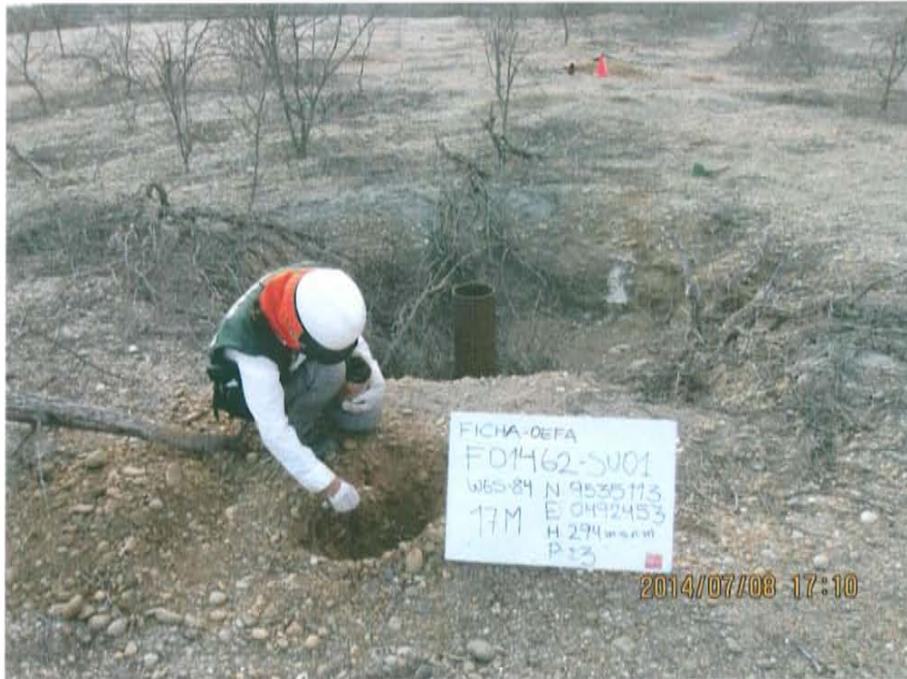
| Matriz | Código del punto de muestreo | Parámetros analizados | Descripción | WGS 84 ZONA 17M | |
|---|---|---|--|---|---|
| SUELO | F01462-SU01 | FH F1 (C ₅ - C ₁₀) FH F2 (C ₁₀ - C ₂₈) FH F3 (C ₂₈ - C ₄₀) | La muestra de suelo se tomó a 3,3 m de distancia del casing del Pozo y a una profundidad de 0,3 m de la superficie del suelo. | 492453 | 9535113 |

Fotografía N° 3. Toma de muestra de suelo en el punto F01462-SU01.

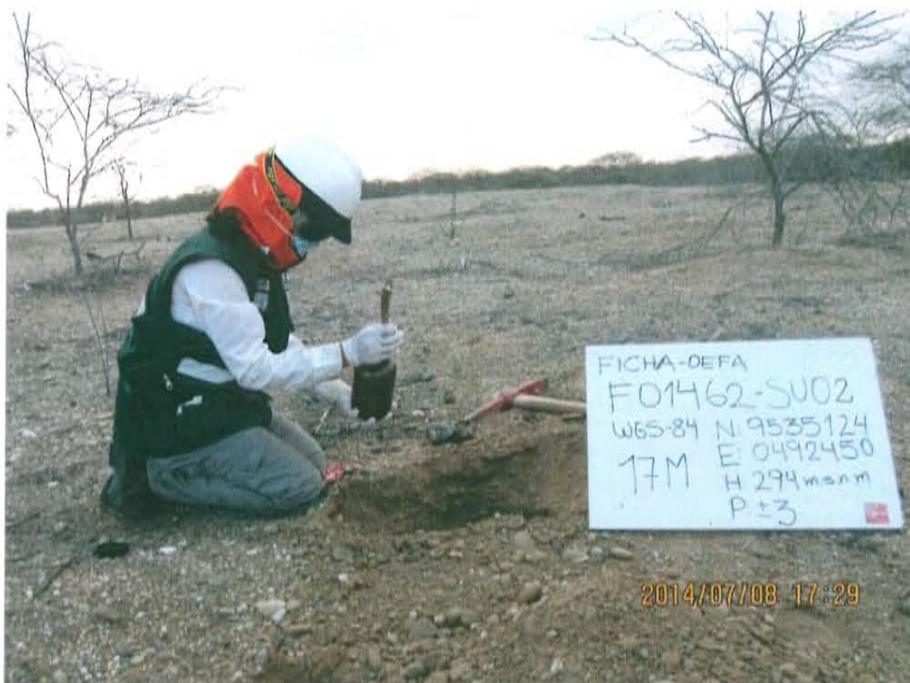
| Matriz | Código del punto de muestreo | Parámetros analizados | Descripción | WGS 84 ZONA 17M | |
|---|---|---|--|---|---|
| SUELO | F01462-SU02 | FH F1 (C ₅ - C ₁₀) FH F2 (C ₁₀ - C ₂₈) FH F3 (C ₂₈ - C ₄₀) | La muestra de suelo se tomó a 10,7 m de distancia del casing del Pozo y a una profundidad de 0,3 m de la superficie del suelo. | 492450 | 9535124 |

Fotografía N° 4. Toma de muestra de suelo en el punto F01462-SU02.

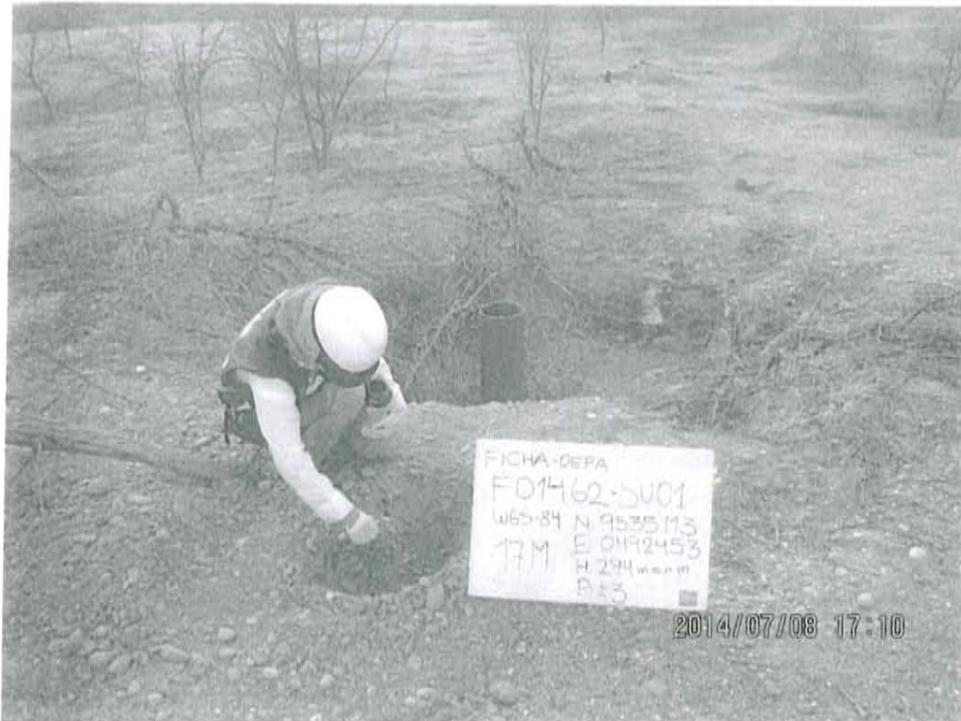
Fotografía N° 1. Toma de muestra de suelo en el punto F01462-SU01, ubicado a 3,30 m aproximadamente del Pozo A7192.

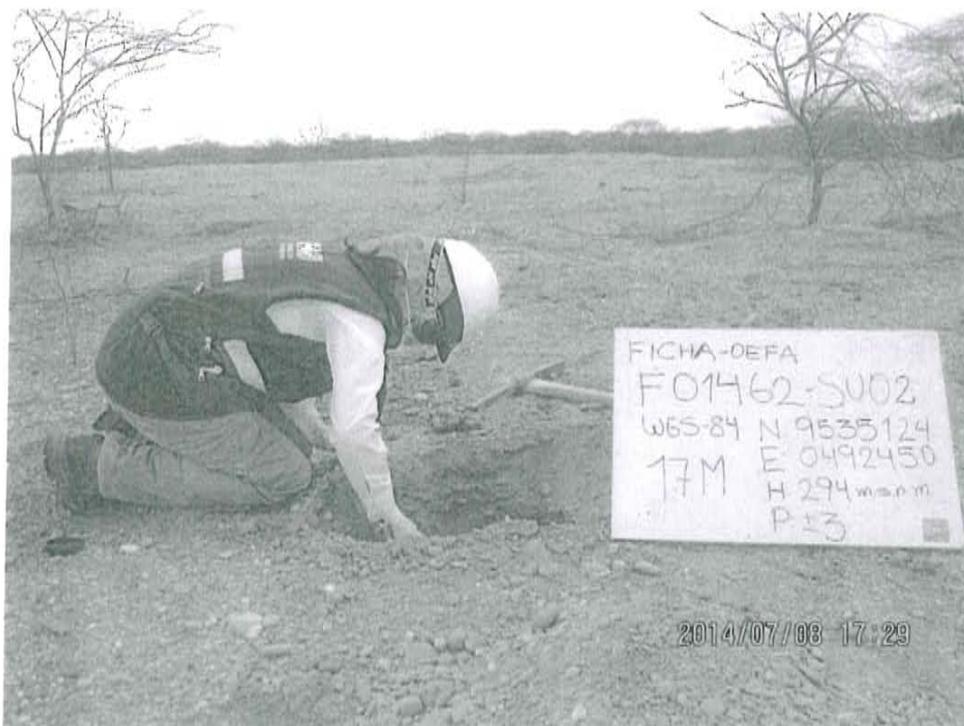
Fotografía N° 2. Toma de muestra de suelo en el punto F01462-SU02, ubicado a 10,70 m aproximadamente del Pozo A7192.

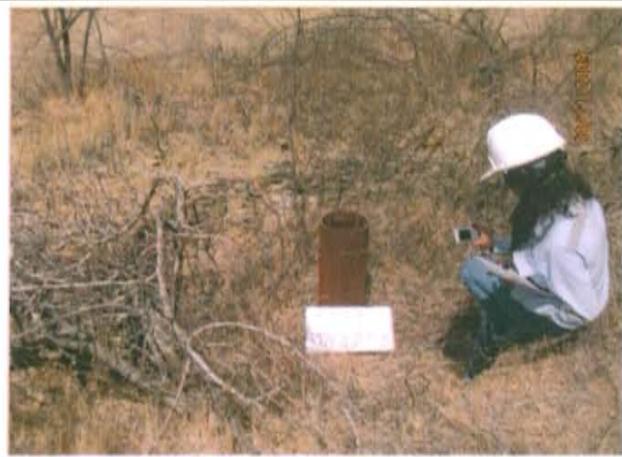
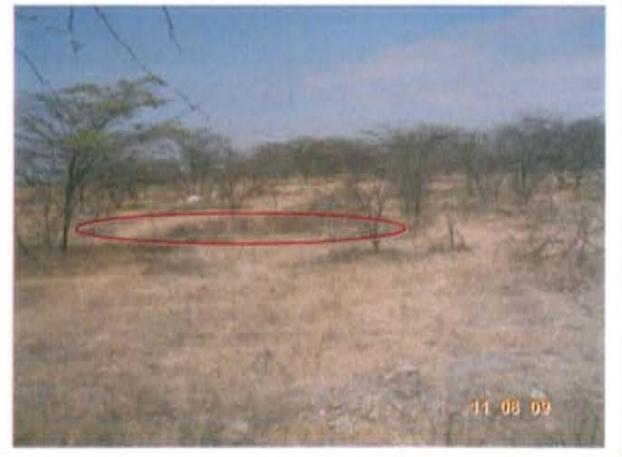
3. REGISTRO FOTOGRÁFICO

Pozo abandonado con tubería sin válvulas de cierre y sin tapón, con presencia de agua en la tubería aproximadamente a 80 cm de profundidad. No se constató suelos impactados con hidrocarburos en los alrededores de la plataforma, ni en las quebradas circundantes. No se observó viviendas asentadas. Zona desértica con presencia de vegetación en el área de influencia directa como el algarrobo, zapote, espino, arbustos y pastos secos.

Inadecuado abandono de pozo.
