INFORME N° 957 - 2014-OEFA/DE-SDCA

ASUNTO : Identificación de pasivo ambiental del subsector hidrocarburos con código de Ficha OEFA F00054, ubicado en el Lote VII/VI (ex Lote VII) en el distrito de La Brea de la provincia Talara del departamento de Piura.

III. IDENTIFICACIÓN DE PASIVO AMBIENTAL DEL SUBSECTOR HIDROCARBUROS CON CÓDIGO DE FICHA OEFA F00054

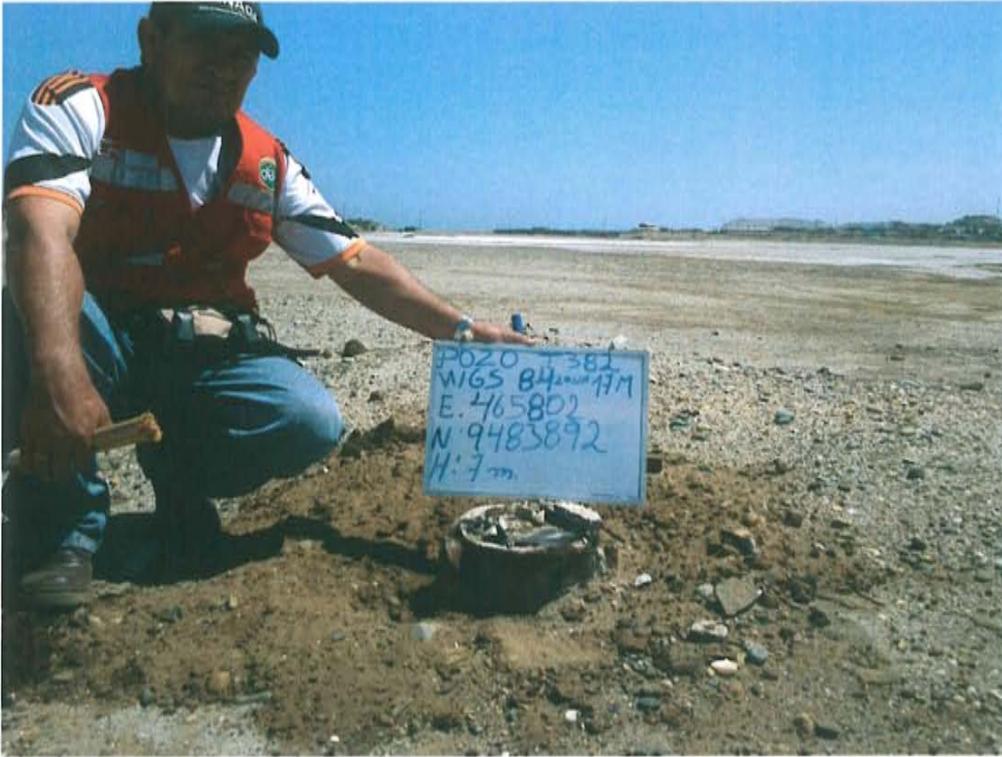
15. De la visita realizada por el OEFA se ubicó un pozo petrolero inactivo, fuera de producción, que no presenta terraplén definido y su acceso vehicular es inexistente. Se ubicó el pozo en el terreno visualizándose el casing sin cabezal ni válvula de cierre, por lo que se considera abierto al ambiente. Este se encuentra cubierto por restos de material de caucho deteriorado y adicionalmente por una capa de cemento superficial. Se comprobó en campo que la tubería del casing estaba hueca y además se percibieron olores característicos a hidrocarburos y se realizaron mediciones que evidencian la presencia de emisiones gaseosas desde el pozo. No se observa el afloramiento superficial de hidrocarburos. Asimismo, no se observa presencia de suelo impregnado con hidrocarburos superficialmente (ver anexos 1, 2 y 3).

16. En ese sentido, de la revisión de la documentación y evaluación in situ se tiene que el pozo se encuentra mal abandonado, toda vez que no se encuentra herméticamente cerrado ni en condiciones seguras para el abandono, conforme se establece en el Artículo 2° del Decreto Supremo N° 032-2004-EM - Reglamento de las Actividades de Exploración y Explotación de Hidrocarburos⁷. Además de presentar emisiones gaseosas fugitivas provenientes del pozo.

Fotografía N° 1. Pozo con código PETRUPETRO T_382 inactivo mal abandonado, donde se observa el casing cubierto con jebe y cemento

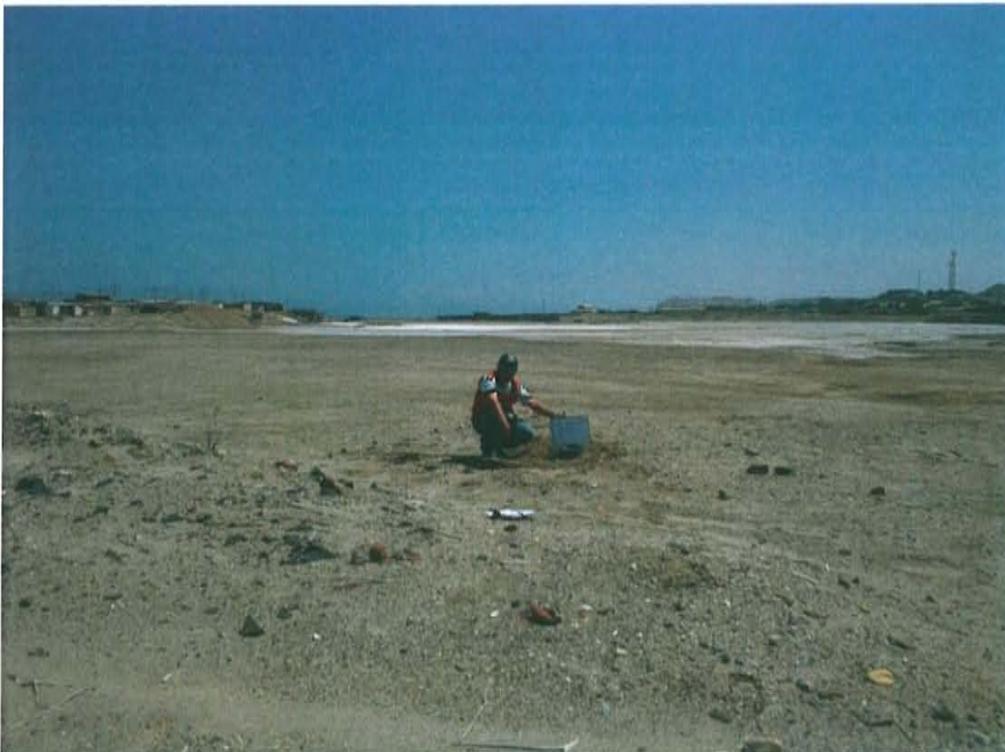
14. La zona evaluada en la cual se ubica el pozo, se caracteriza por ser principalmente planicie con leve pendiente. Se observa la presencia de suelos salinos. Existe escasa vegetación en la zona tales como pequeños arbustos distribuidos aleatoriamente, no se observa cursos de agua activos en los alrededores ni actividad industriales/extractiva en curso en la zona evaluada, sin embargo existe población asentada a una distancia aproximada de 230 m de la zona evaluada aproximadamente.

Fotografía N° 2. Vista panorámica del pozo T_382 donde se puede observar a la periferia de Caleta San Pablo y la poca vegetación de la zona.

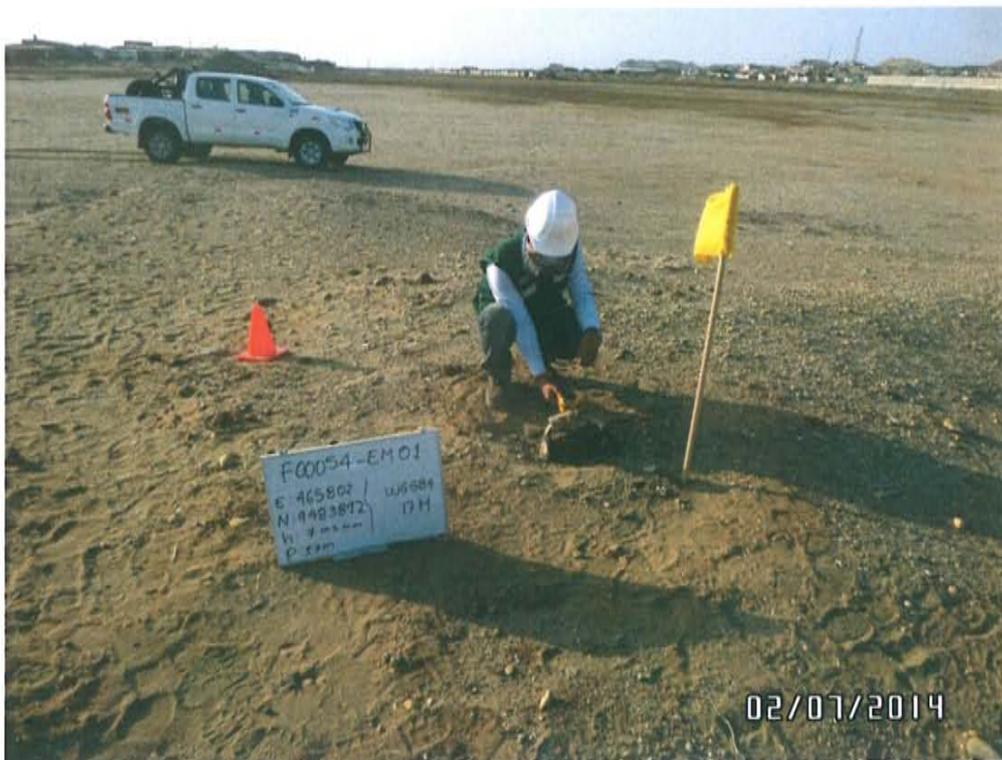
21. En vista que el monitoreo tuvo por finalidad detectar gases asociados a la presencia del pozo, los valores obtenidos por el equipo detector de gases son considerados referenciales.
22. Los resultados obtenidos en boca de pozo (F00054-EM01) muestran la presencia de COVs y que el Límite Inferior de Explosividad (LEL) alcanza valores de 22%, evidenciando que las emisiones gaseosas fugitivas provenientes del pozo están compuestas por una mezcla de gases con características inflamables; las emisiones gaseosas fugitivas provenientes de este pozo podrían estar generando un aporte de metano al ambiente contribuyendo así con el efecto invernadero. Las concentraciones de

Fotografía N° 3. Medición en el punto F00054-EM01, ubicado en la fuente de emisión en boca del Pozo T_382.

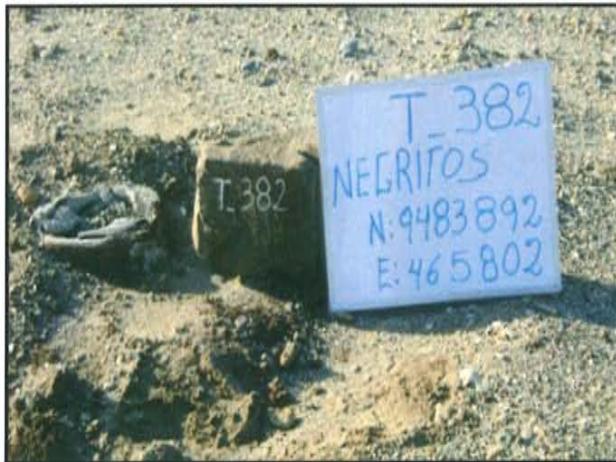
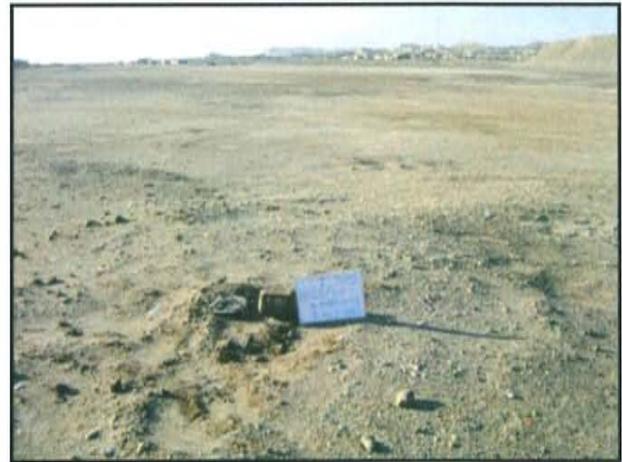
3. REGISTRO FOTOGRÁFICO

El pozo ATA T_382 se encuentra con casing a nivel de superficie y el casing esta cubierto con jebe y capa de cemento, en interior de casing está vacío; el pozo no cuenta con cantina. El pozo no tiene plataforma ni acceso. Se visualiza restos de ramas secas. Se ubica a 500m del desvío de la carretera al Patio de tanques de Savia y a 2Km de la caleta de San Pablo - Negritos.

Inadecuado abandono del pozo
