**INFORME N° 938 - 2014-OEFA/DE-SDCA**

**ASUNTO :** Identificación de pasivo ambiental del subsector hidrocarburos con  
código de Ficha OEFA F00919, ubicado en el Lote III, en el distrito  
de La Brea de la provincia Talara del departamento de Piura.

El presente Informe tiene por objeto comunicar que el pozo mal abandonado (con código PERUPETRO T2582) constituye un pasivo ambiental del subsector hidrocarburos, identificado con código de Ficha OEFA F00919. Este pasivo ambiental se encuentra ubicado en el Lote III, en el distrito de La Brea de la provincia Talara del departamento de Piura, el cual fue verificado en campo el 28 de abril de 2014.

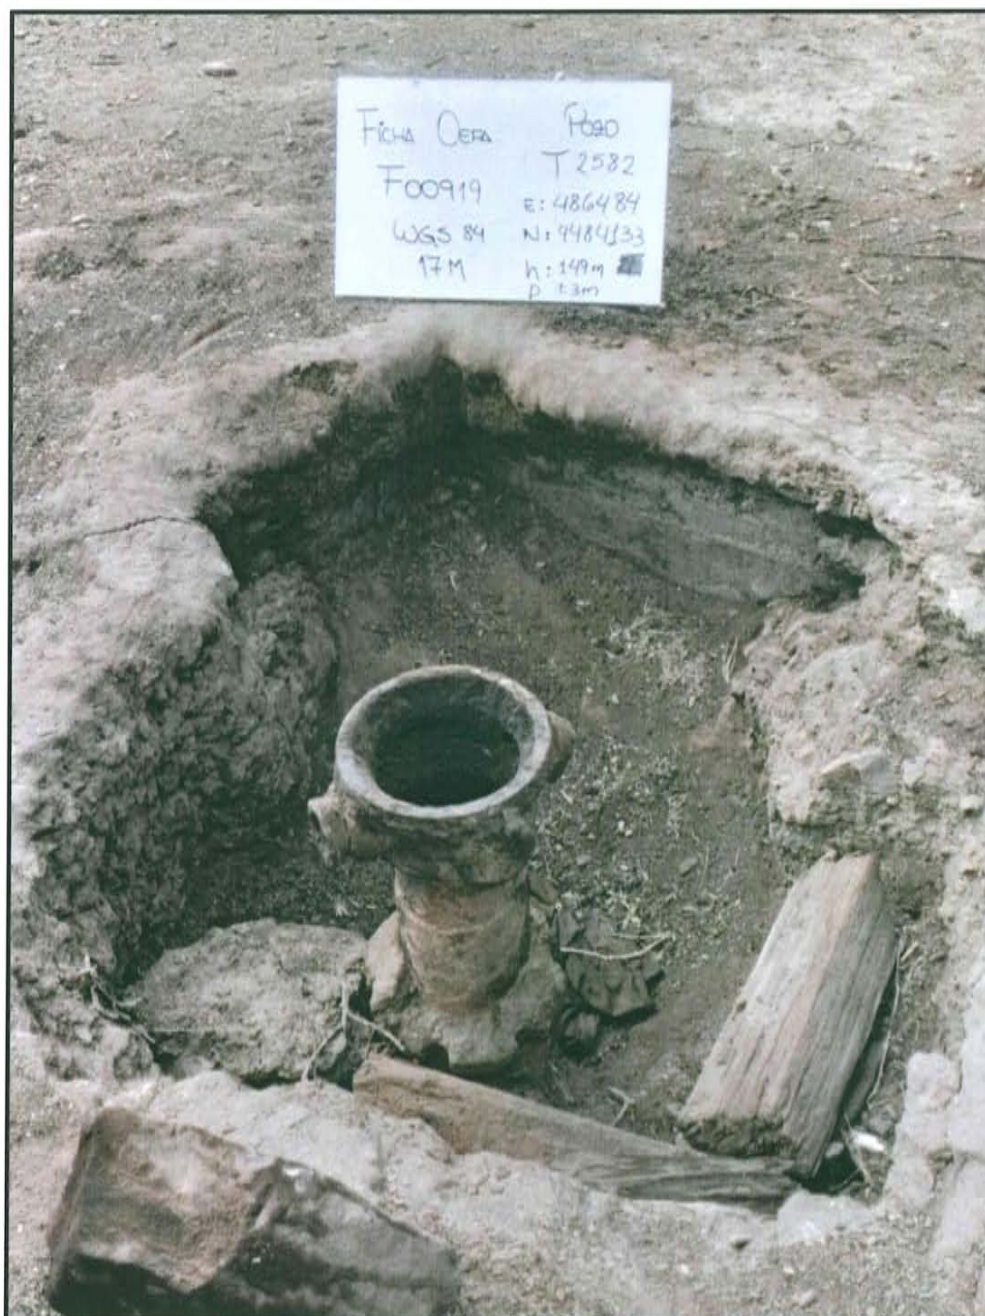
14. En la visita realizada por el OEFA el 28 de abril del 2014, se observó un pozo inactivo en estado de abandono, se visualiza casing de 12 plg y 0,7 m de altura que se encuentra dentro de cantina destruida de 0,7 m de profundidad. Alrededor de la cantina se visualizan restos de madera y telas. No se aprecia suelo impregnado con hidrocarburo a nivel de superficie, ni olores característicos a hidrocarburos. No se observaron poblaciones asentadas en las cercanías al pozo pero si cuenta con acceso vehicular mediante una trocha carrozable. (ver Anexos 1 y 2).

16. En ese sentido, de la revisión documentaria y evaluación in situ se tiene que el pozo se encuentra mal abandonado, ya que no se encuentra en condiciones seguras tal como se establece en el Artículo 2° del Decreto Supremo N° 032-2004-EM – Reglamento de las Actividades de Exploración y Explotación de Hidrocarburos<sup>6</sup>.

Fotografía N° 1.- Pozo T2582 presenta casing que sobresale desde la base de la cantina de 0,7 m de profundidad hasta la superficie del suelo.

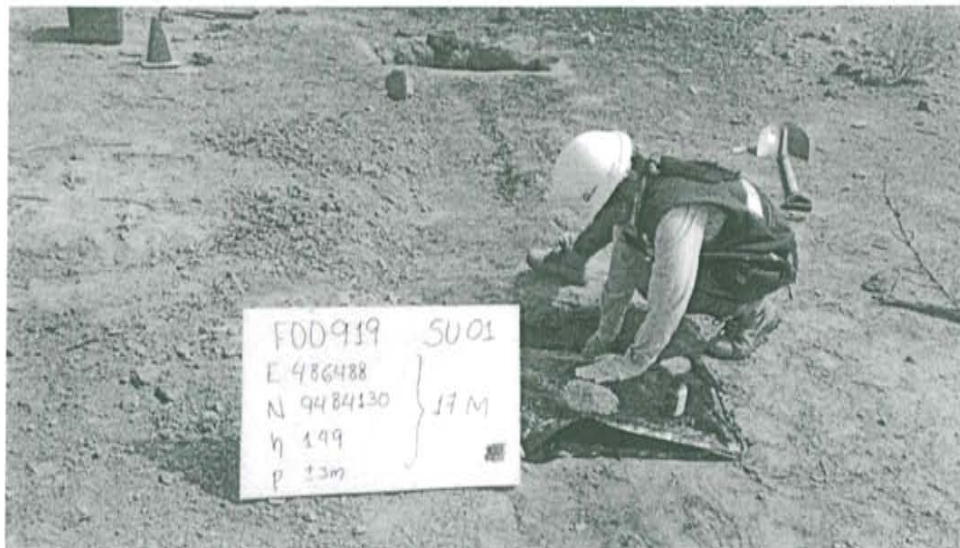
Fotografía N° 1. Toma de muestra en el punto F00919-SU01, ubicado a 3 m de distancia del casing del pozo T2582 a una profundidad de 0.25 m de la superficie del suelo.

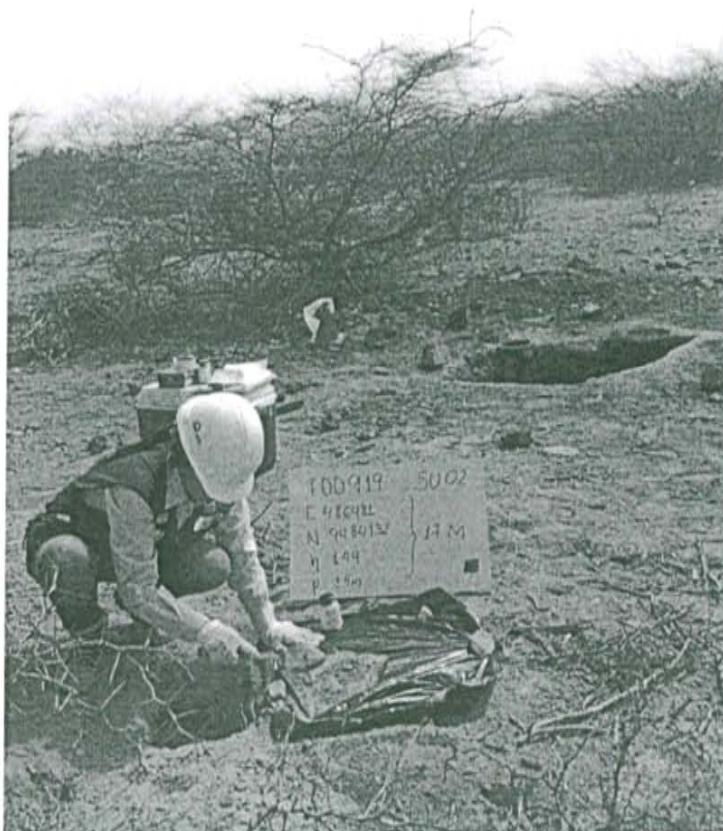
Fotografía N° 2. Toma de muestra en el punto F00919-SU02, ubicado a 4 m de distancia del casing del pozo T2582 a una profundidad de 0.25 m de la superficie del suelo.

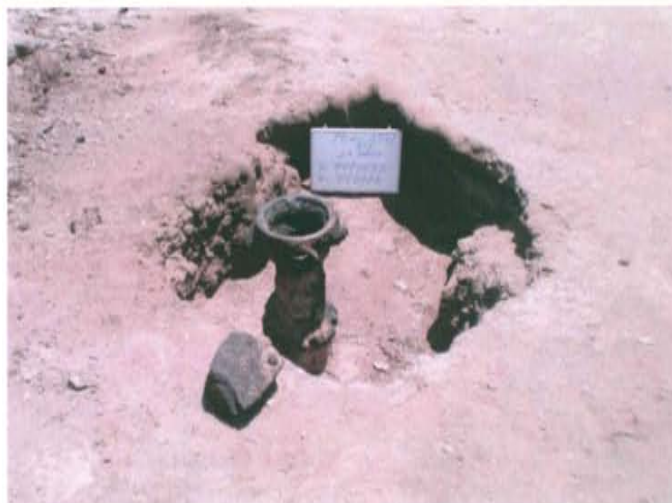
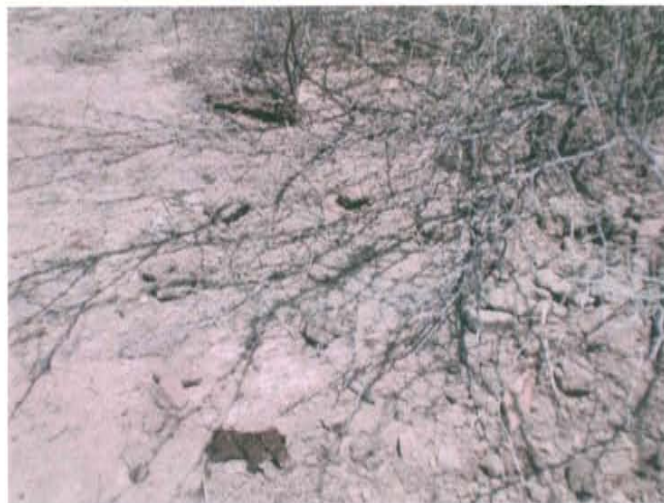
**3. REGISTRO FOTOGRÁFICO**

En la plataforma del pozo ATA T2582 se observó suelos impregnados con hidrocarburos, restos de trapos impregnados con hidrocarburos, no se observaron poblaciones cercanas, la zona no cuenta con vías de acceso al pozo. Las especies vegetales de la zona son: Espino, Gramínea, Hualtaco y Zapote, entre otras.

Pozo mal abandonado
