INFORME N° 953 - 2014-OEFA/DE-SDCA

ASUNTO : Identificación de pasivo ambiental del subsector hidrocarburos con código de Ficha OEFA F00302, ubicado en el Lote VII/VI (Ex Lote VI), en el distrito de Pariñas de la provincia Talara del departamento de Piura.

III. IDENTIFICACIÓN DE PASIVO AMBIENTAL DEL SUBSECTOR HIDROCARBUROS CON CÓDIGO DE FICHA OEFA N° F00302

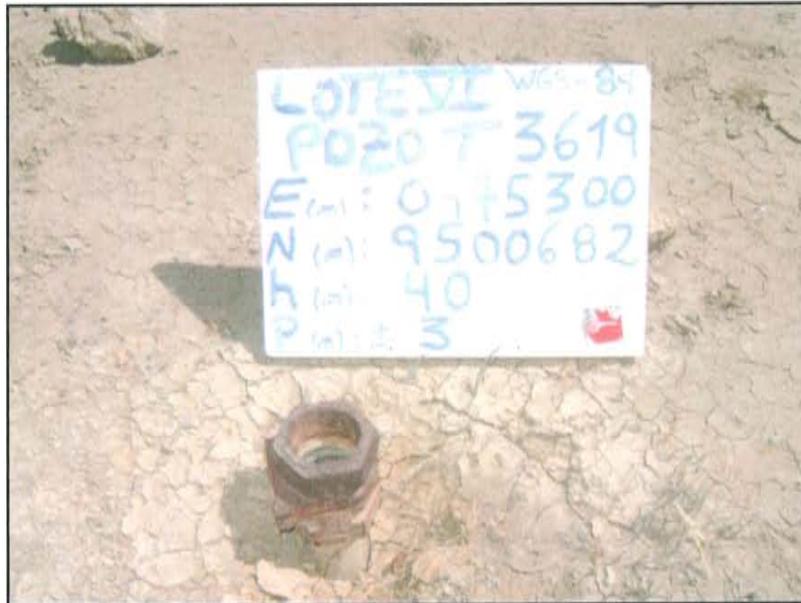
15. Durante la evaluación in situ realizada por el OEFA el 22 de julio de 2013, se observó el casing abierto que sobresale 0,10 m sobre el nivel de superficie del suelo. Asimismo, se observó que el pozo no tiene cabezal ni válvulas y que se encuentra al descubierto. Sin embargo, no se observó afloramiento de líquidos ni suelo impregnado con hidrocarburo a nivel superficial, ni tampoco se percibieron olores característicos a hidrocarburos, se observaron también restos de material de concreto (cemento) abandonados en un área aproximada de 100 m² alrededor del pozo (ver anexos 1 y 2).

Fotografía N° 1. Pozo mal abandonado con casing expuesto sobre el nivel del suelo.

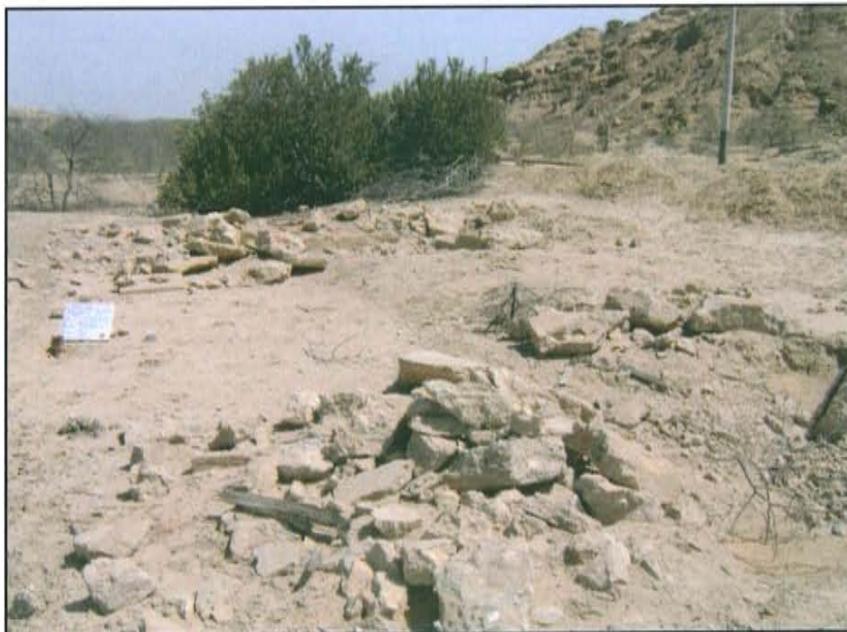
Fotografía N° 2. Vista panorámica del pozo mal abandonado, rodeado de restos de concreto (cemento) exparcidos en el área circundante al pozo.

Pozo mal abandonado, se observa el casing sin cabezal que sobresale 0,10 m aprox. sobre la superficie del suelo. No se percibe emisión de gas ni se evidencia suelo impregnado con hidrocarburo, se observa material de concreto (cemento) como material de residuo cerca al pozo.

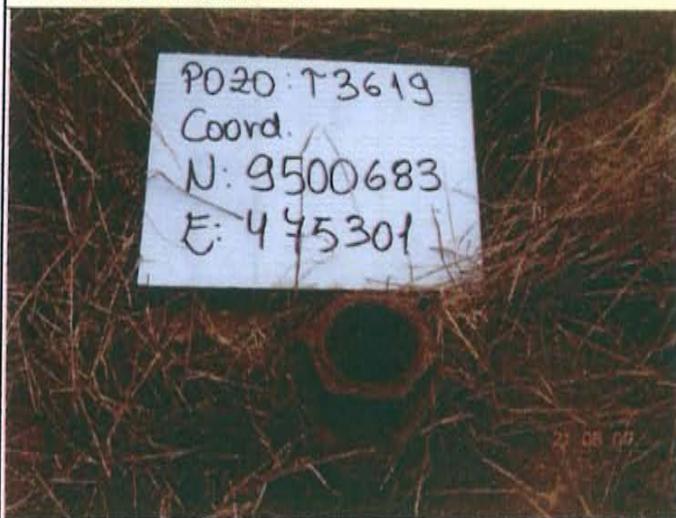
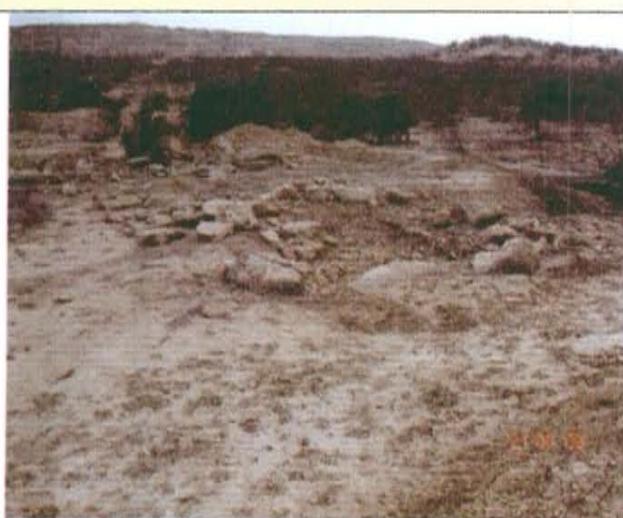
3. REGISTRO FOTOGRÁFICO

Pozo DPA con presencia de una tubería de desfogue que está abierta y expuesta al medio ambiente; con presencia de trozos de concretos abandonado. El área de influencia corresponde a la plataforma del pozo T3619 y 50 m² de su entorno, las vías de acceso y quebradas secas dentro de un bosque seco que tiene como especies vegetales predominantes al bichacho (*Capparis crotonoides*) y espino (*Acacia sp.*).

El inadecuado abandono del pozo.
