**INFORME N° 926 - 2014-OEFA/DE-SDCA**

**ASUNTO :** Identificación de pasivo ambiental del subsector hidrocarburos con código de Ficha OEFA F00576, ubicado en el Lote VII/VI (ex Lote VII), en el distrito de La Brea de la provincia Talara del departamento de Piura.

1. El presente Informe tiene por objeto comunicar que el pozo mal abandonado (con código PERUPETRO T2733), constituyen un pasivo ambiental del subsector hidrocarburos, identificado con código de Ficha OEFA F00576. Este pasivo ambiental se encuentra ubicado en el Lote VII/VI (ex Lote VII), en el distrito de La Brea de la provincia Talara del departamento de Piura, el cual fue verificado en campo el 20 de julio de 2013.

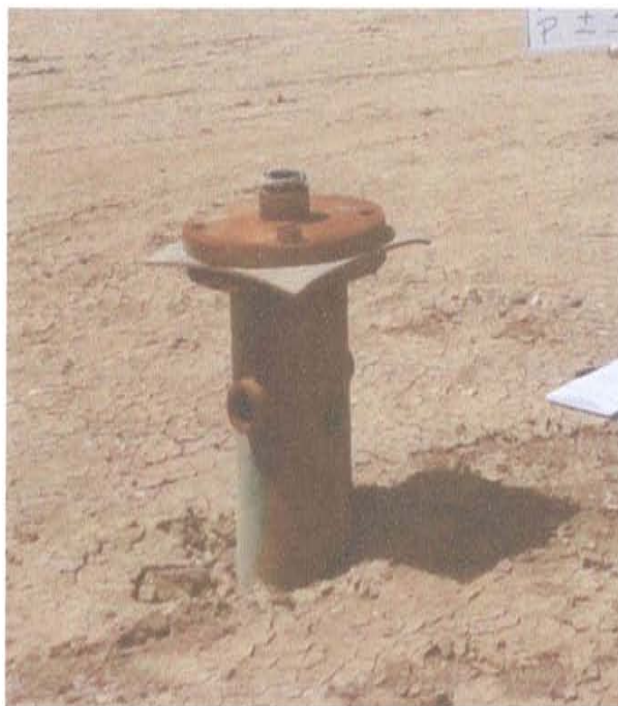
14. Durante la evaluación in situ realizada por el OEFA, se observó el pozo petrolero inactivo, contaba con plataforma y acceso en buen estado; asimismo, se observó que el pozo no presentaba cabezal ni válvulas, se visualizó el casing cortado y corroído, dicha estructura sobresale 0,6 m sobre el nivel de suelo. No se observó afloramiento de líquidos ni suelo impregnado con residuos de hidrocarburos a nivel superficial, ni se percibieron olores característicos a hidrocarburos (ver anexos 1 y 2).

**Fotografía N° 1.** Vista del pozo petrolero inactivo, se observó que el casing sobresale en 0,6 m sobre el nivel del suelo.

15. En ese sentido, de la revisión de los antecedentes y las observaciones en campo se tiene que el pozo se encuentra mal abandonado, toda vez que no se encuentra herméticamente cerrado, dado que no cuenta con tapones de abandono en todos los intervalos perforados, ni en condiciones seguras para el abandono, conforme se establece en el Decreto Supremo N° 032-2004-EM - Reglamento de las Actividades de Exploración y Explotación de Hidrocarburos<sup>6</sup>.

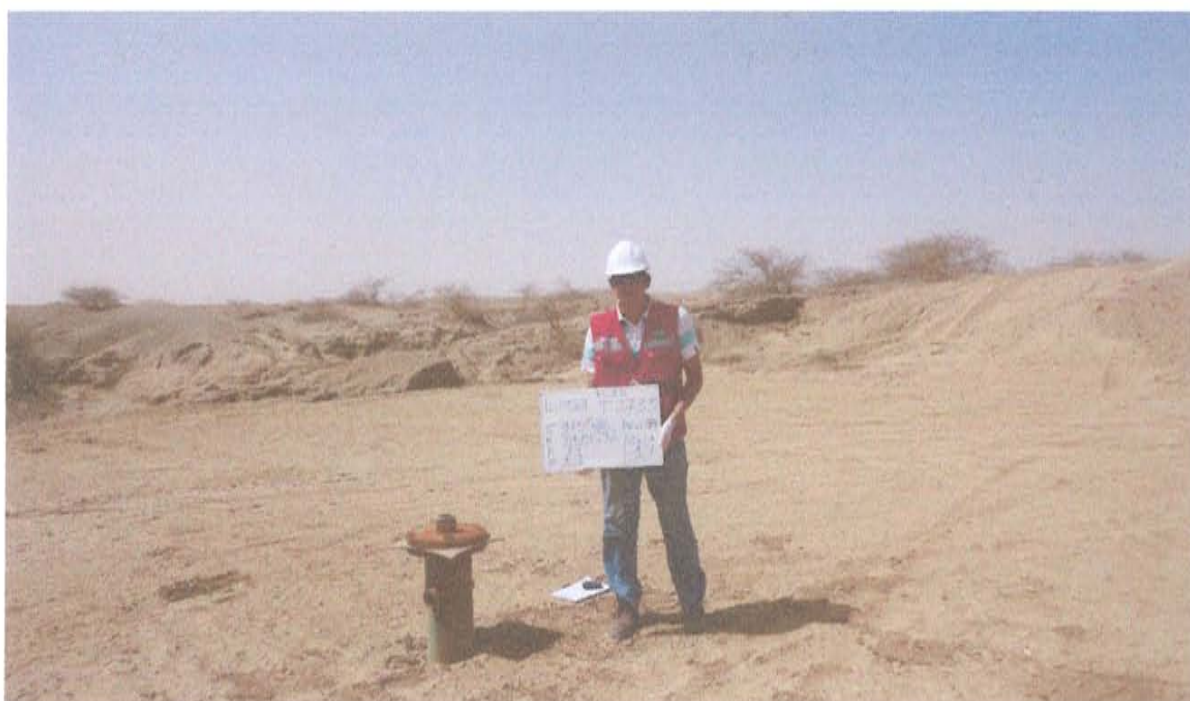
**Fotografía N° 2.** Vista de la zona evaluada, se observó que la topografía es levemente ondulada, con pequeñas lomas en los alrededores.

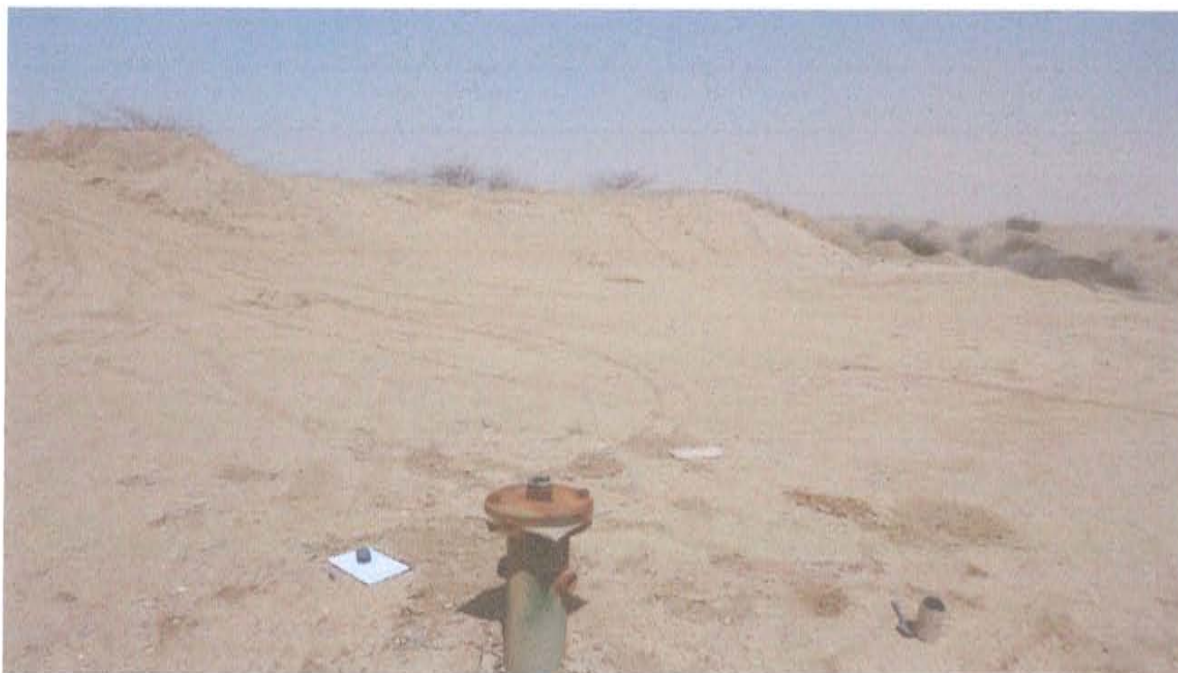
**Fotografía N° 3.** Vista panorámica del pozo petrolero inactivo, se observó escasa presencia de arbustos de tallo bajo en los alrededores del pozo.

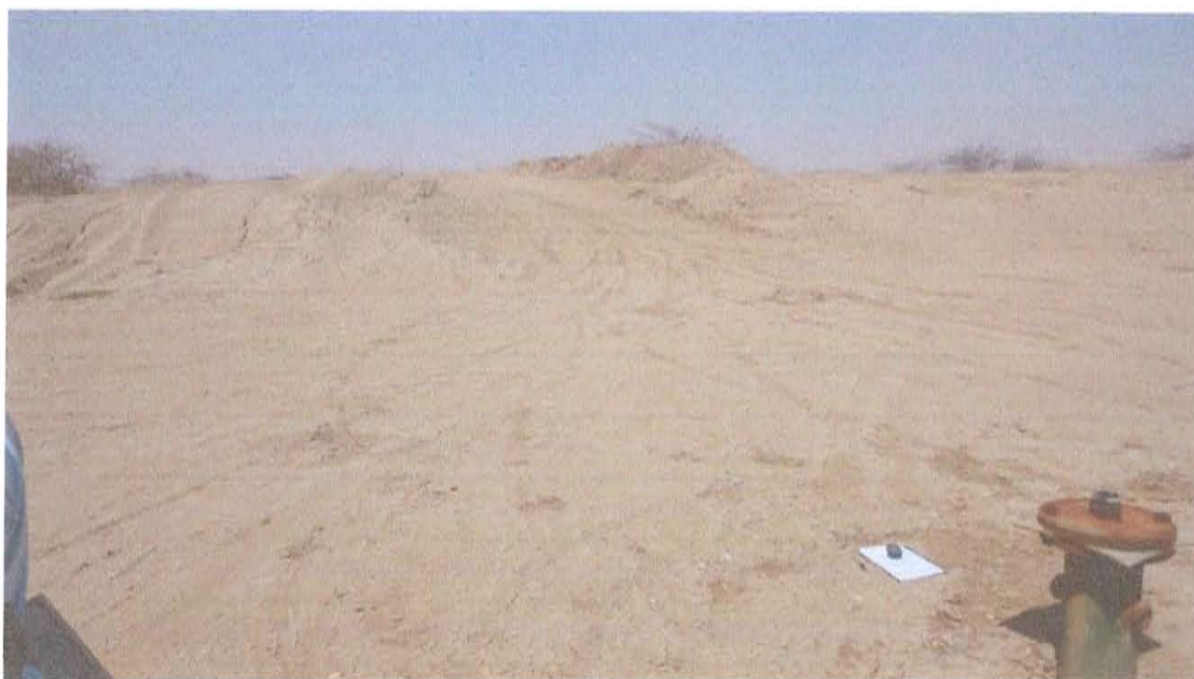
**Fotografía N° 4.** Vista del pozo petrolero inactivo, se observó que cuenta con plataforma y acceso en buen estado.

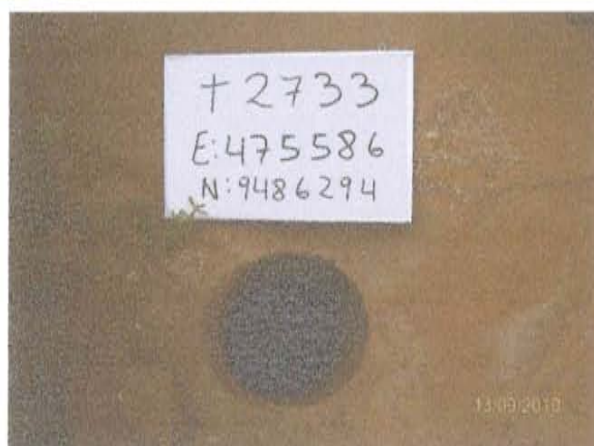
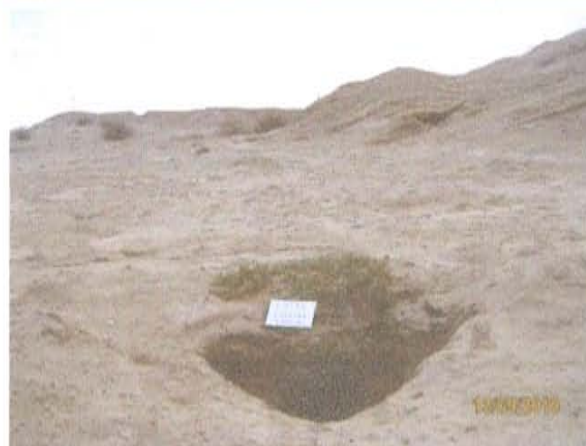
### 3. REGISTRO FOTOGRÁFICO

Pozo ATA, con casing corroído y cortado, con fluido en su interior, cantina destruida con restos de madera, sin acceso vehicular y vegetación seca en la zona.

### Inadecuado Abandono de Pozo
