Ministerio
del AmbienteOrganismo de Evaluación y
Fiscalización Ambiental - OEFA"Decenio de las Personas con Discapacidad en el Perú"
"Año de la Promoción de la Industria Responsable y del Compromiso Climático"**INFORME N° 909 - 2014-OEFA/DE-SDCA**

El presente informe de identificación de pasivo ambiental del subsector hidrocarburos ha sido elaborado en el marco de la Ley N° 29134 - Ley que regula los pasivos ambientales del subsector hidrocarburos¹, y su reglamento², así como en aplicación de la Directiva N° 001-2013-OEFA/CD³. El informe corresponde al pasivo ambiental identificado con Ficha OEFA F00410, constituido por un pozo mal abandonado, identificado por PERUPETRO como Pozo T1235, que presenta suelo contaminado en el área circundante al pozo, ubicado en el Lote VII/VI (ex Lote VII), en el distrito de La Brea de la provincia Talara del departamento de Piura, el cual fue verificado y evaluado en campo el 04 de junio de 2013.

II. IDENTIFICACIÓN DE PASIVO AMBIENTAL DEL SUBSECTOR HIDROCARBUROS CON CÓDIGO DE FICHA OEFA F00410

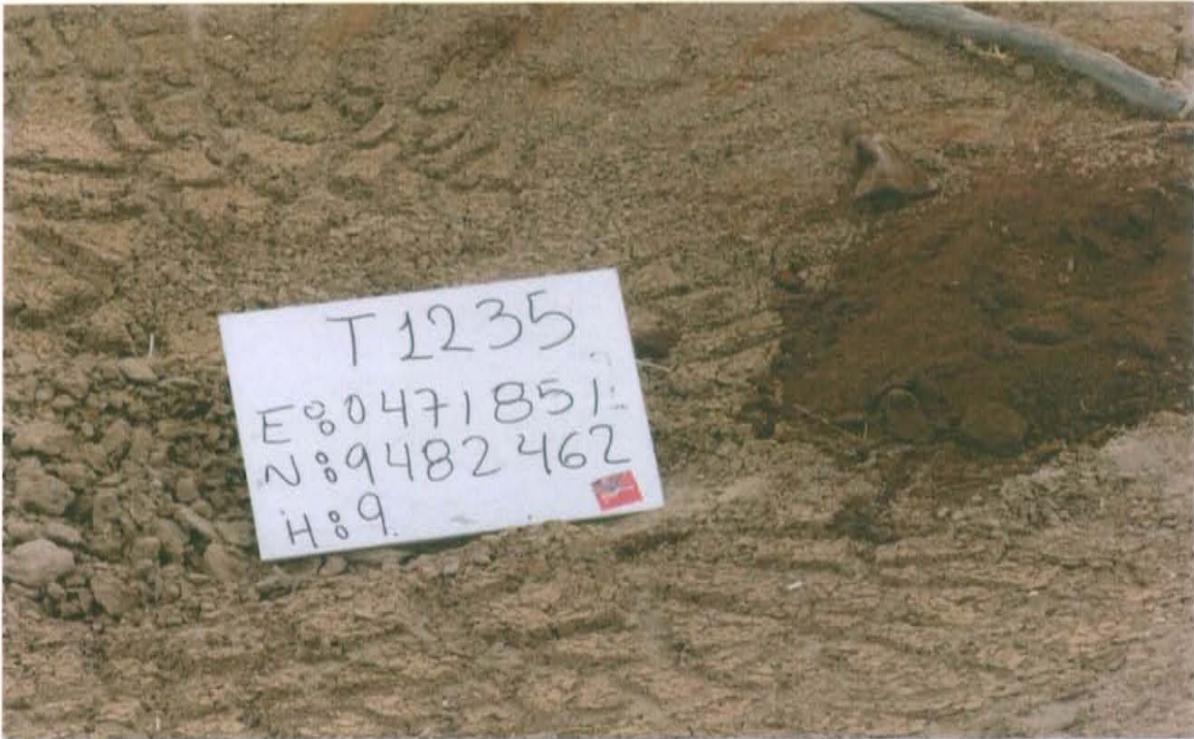
Fotografía N° 1. En el pozo con código PERUPETRO T1235, no se observó casing a nivel superficial como se registra en la ficha de OSINERGMIN, sin embargo se evidenció terreno con hidrocarburo impregnado en el suelo.

15. A nivel superficial no se observa el cabezal del pozo ATA ni el casing; sin embargo, existe indicios de la presencia del pozo por el suelo contaminado con hidrocarburos, lo que evidenciaría que el pozo no se encuentra cerrado herméticamente

- (i) El pozo con código PERUPETRO T1235 no fue ubicado a nivel superficial, sin embargo existe presencia de suelo contaminado con hidrocarburo, por lo que califica como un pozo mal abandonado que no se encuentra herméticamente cerrado ni en condiciones seguras, de conformidad con lo establecido en el Artículo 2° del Decreto Supremo N° 032-2004-EM - Reglamento de las Actividades de Exploración y Explotación de Hidrocarburos.

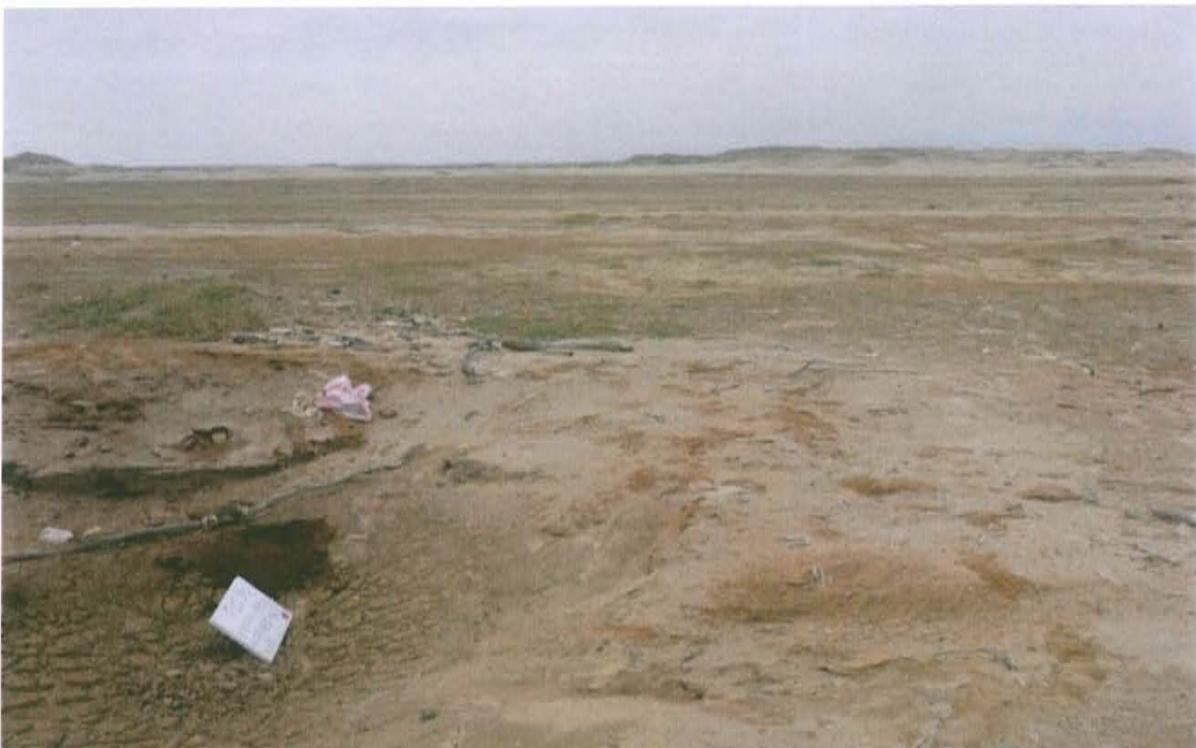
Fotografía N° 2. Vista panorámica de la zona donde se registra el pozo T1235, se observa el área evaluada de relieve llano y árido, con amplios sectores cubiertos por un manto de arenas y de escasa vegetación.

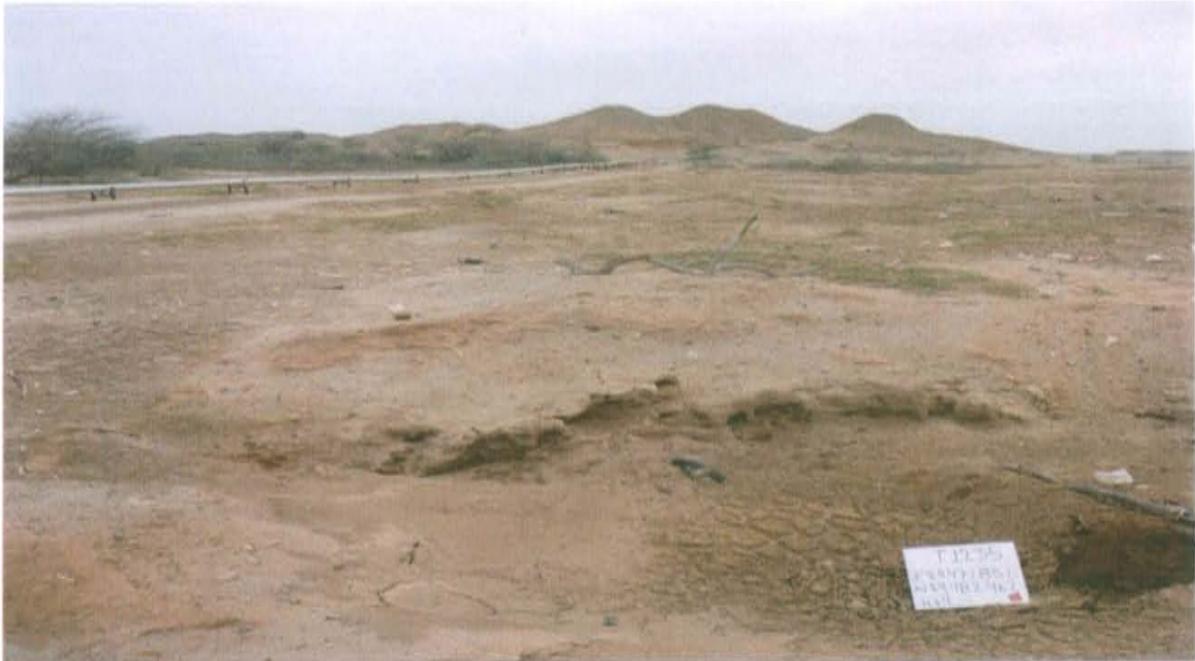
Fotografía N° 3. Se observa residuos sólidos y una tubería de producción a 20 m. aproximadamente de la zona donde se registra antecedentes del pozo de código PERUPETRO T1235.

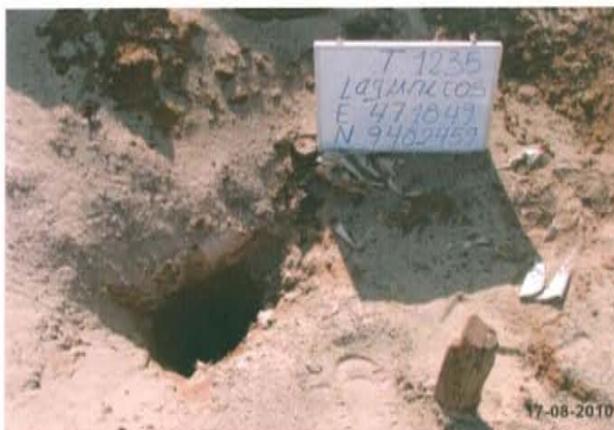
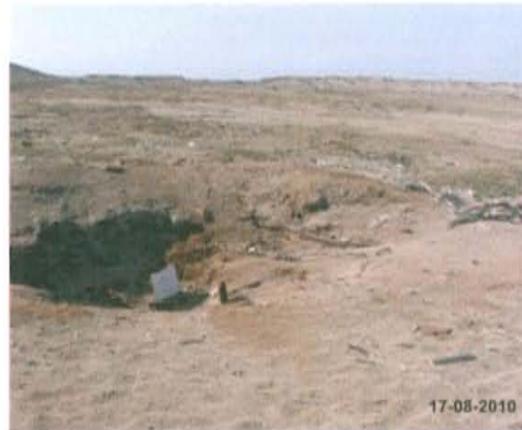
3. REGISTRO FOTOGRÁFICO

Descripción del Aspecto Social: Indicios de presencia de pobladores para extracción de Hidrocarburo (huellas de carretas, baldes, galoneras y trapos impregnado de hidrocarburo, suelo impregnado con hidrocarburo resientes).

Inadecuado abandono del pozo
