**INFORME N° 923 - 2014-OEFA/DE-SDCA**

ASUNTO : Identificación de pasivo ambiental del subsector hidrocarburos con código de Ficha OEFA F00537, ubicado en el Lote VII/VI (ex Lote VII), en el distrito de La Brea de la provincia Talara del departamento de Piura.

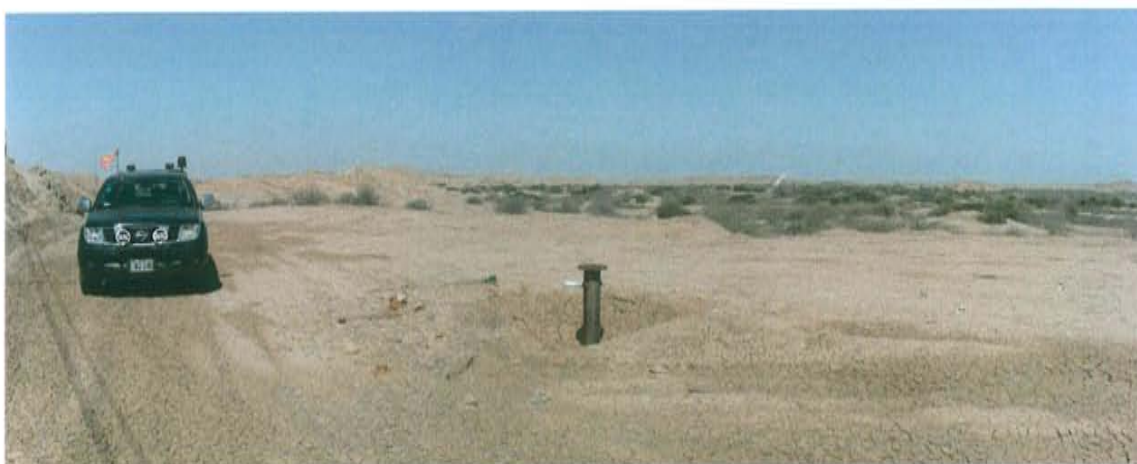
Fotografía N° 2. Vista panorámica del área circundante del pozo inactivo T1540.

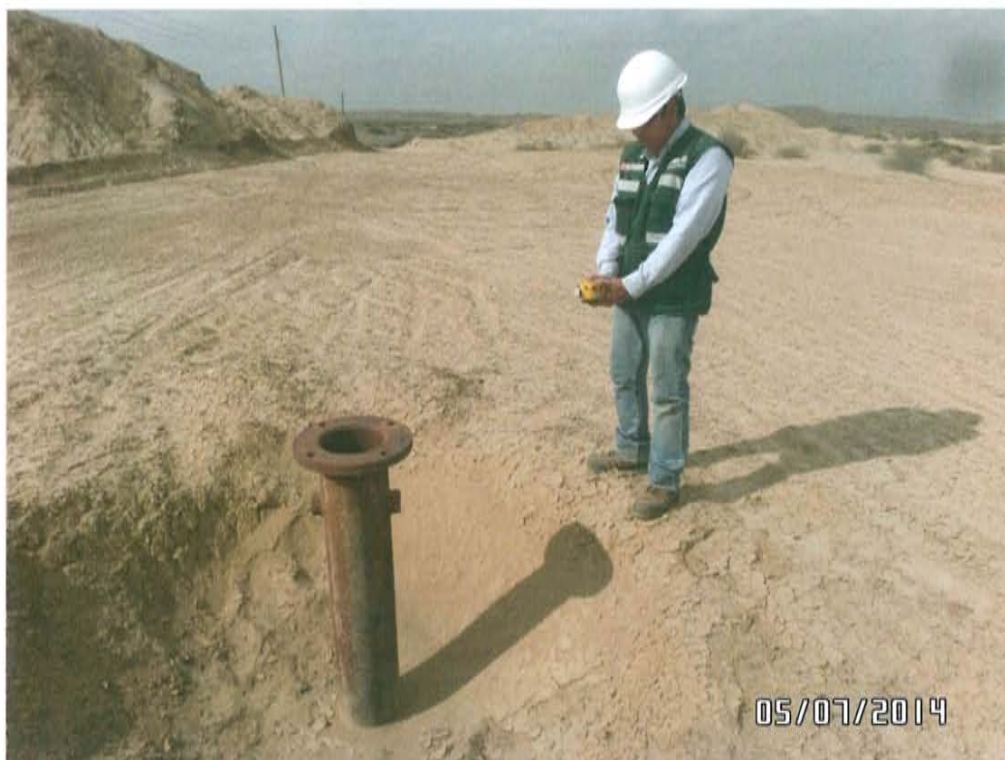
Fotografía N° 3. Medición en el punto F00537-VA01, ubicado a 1 m de distancia en los alrededores del pozo.

21. Los resultados obtenidos en los alrededores a la ubicación del pozo (F00537-VA01) muestran que no son significativos en comparación con las mediciones obtenidas en boca de pozo.

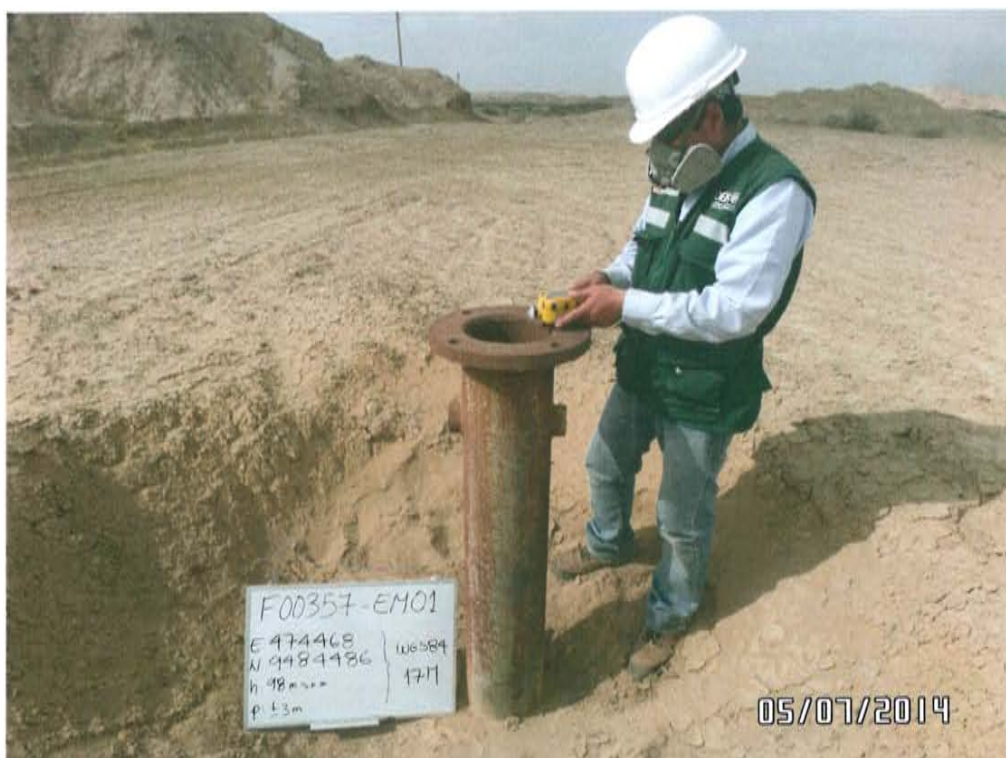
Fotografía N° 4. Medición en el punto F00537-EM01, ubicado en la fuente de emisión en boca del Pozo T1540.

20. Los resultados obtenidos en boca de pozo (F00537-EM01) muestran la presencia de COVs y que el Límite Inferior de Explosividad (LEL) alcanza valores de hasta 100%, evidenciando que las emisiones gaseosas fugitivas provenientes del pozo están compuestas por una mezcla de gases con características muy inflamables. Las concentraciones de H<sub>2</sub>S, no son consideradas relevantes en esta composición de gases pues no fueron detectadas.

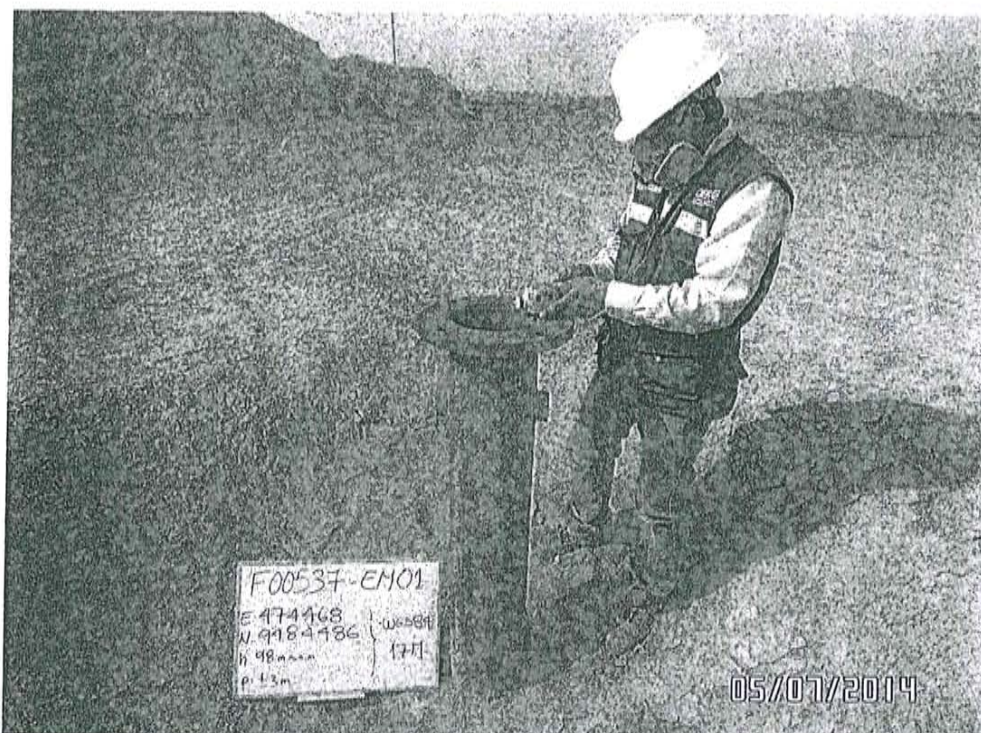
Fotografía N° 1. Medición en el punto F00537-EM01, ubicado en la fuente de emisión en boca del Pozo T1540.

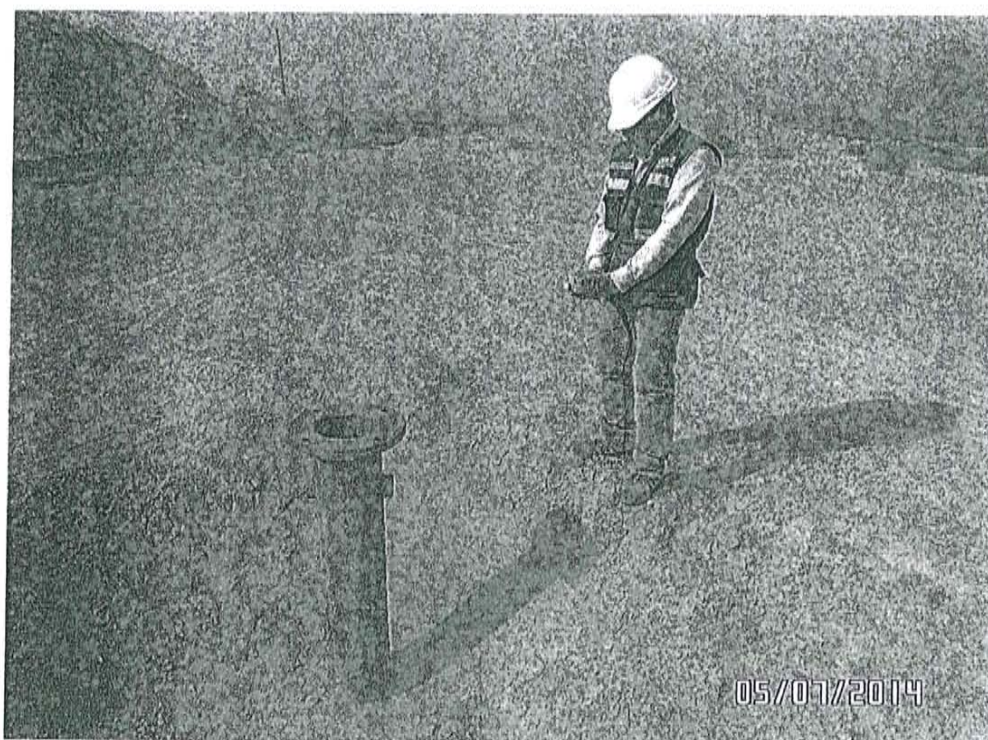
Fotografía N° 2. Mediciones en el F00537-VA01, se realizó en un recorrido en el área circundante alrededor del Pozo T1540 en un radio de 1 m, con una duración de 10 minutos.
