**INFORME N° 959 - 2014-OEFA/DE-SDCA**

**ASUNTO** : Identificación de pasivo ambiental del subsector hidrocarburos con código de Ficha OEFA F01162, ubicado en el Lote VII/VI (ex Lote VI), en el distrito de Lobitos de la provincia Talara del departamento de Piura.

1. El presente Informe tiene por objeto comunicar que el pozo mal abandonado (con código PERUPETRO L\_91) y el suelo contaminado circundante a él, constituyen un pasivo ambiental del subsector hidrocarburos, identificado con código de Ficha OEFA F01162. Este pasivo ambiental se encuentra ubicado en el distrito de Lobitos de la provincia Talara del departamento de Piura, el cual fue verificado y evaluado en campo el 27 de mayo de 2014.

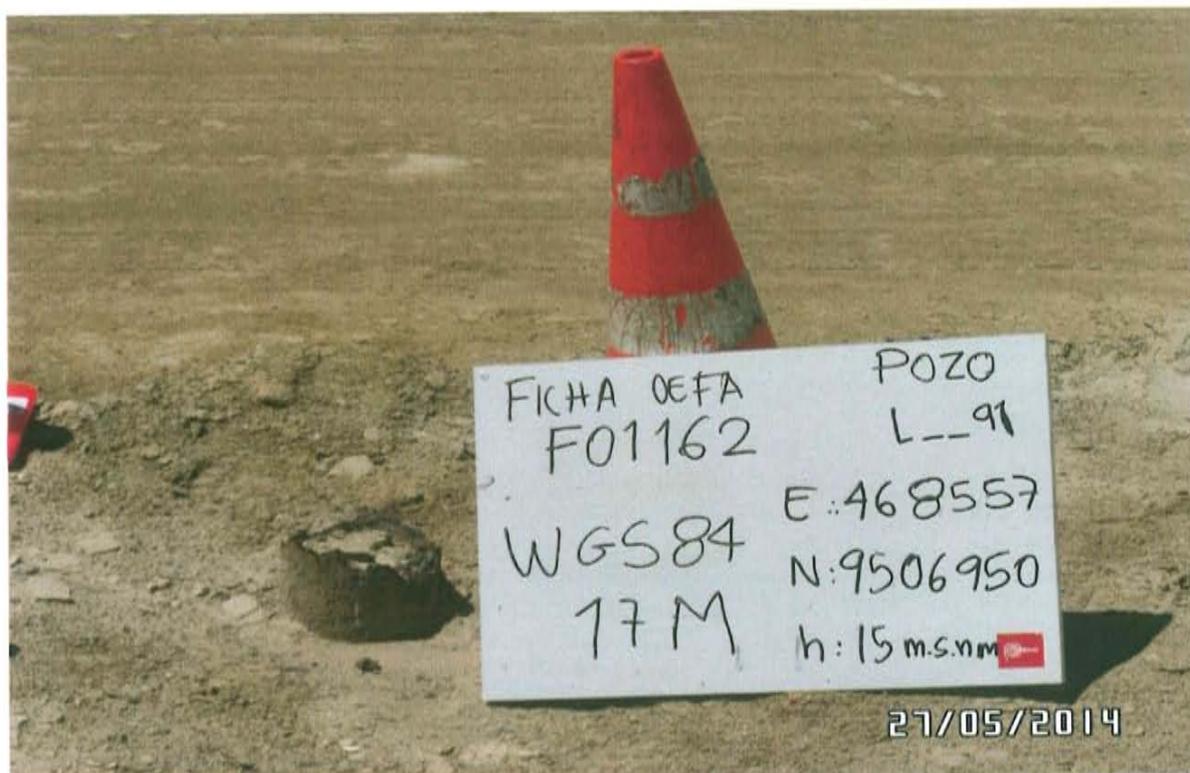
15. Durante la evaluación in situ realizada por el OEFA el 27 de mayo de 2014 se observó un pozo inactivo corroído próximo a viviendas con casing a 0,15 m aproximadamente sobre la superficie del suelo y de un diámetro de aproximadamente 7 plg. en cuyo interior está cubierto de tierra; sin embargo no se encontró cabezal ni algún otro accesorio que aseguren su hermetismo. Asimismo, en el área circundante al pozo no se percibió olores característicos a hidrocarburos pero se observó diferencia en la tonalidad de color del suelo (ver anexos 1, 2 y 3).

Fotografía N° 01.- Pozo con código PERUPETRO L\_\_91 y con código Ficha OEFA F01162, se observa el casing corroído, abierto y tapado con arena.

17. En ese sentido, de la revisión documentaria y evaluación in situ se tiene que el pozo se encuentra mal abandonado, toda vez que no se encuentra herméticamente cerrado ni en condiciones seguras para el abandono, conforme se establece el Artículo 2° Y 203° del Decreto Supremo N° 032-2004-EM - Reglamento de las Actividades de Exploración y Explotación de Hidrocarburos<sup>7</sup>. Además de presentar suelo contaminado con hidrocarburos en el área circundante al pozo.

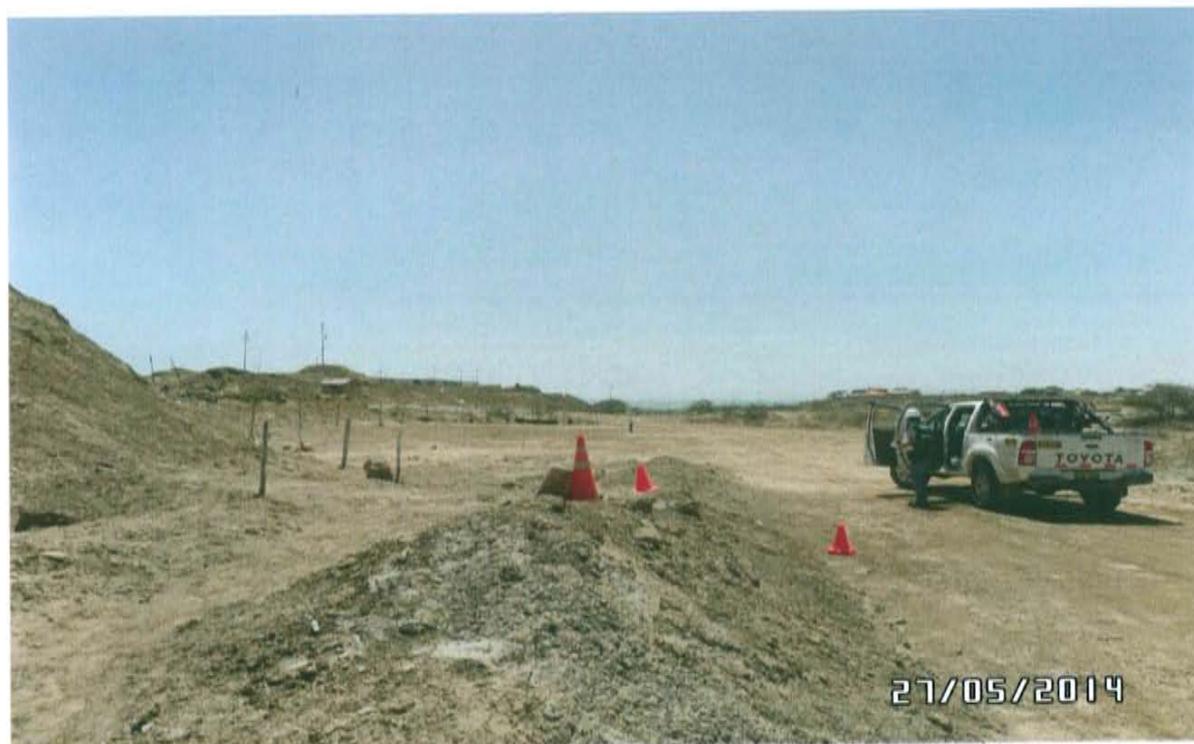
Fotografía N° 02.- Vista panorámica del pozo L\_\_91, se observan viviendas con servicio energético próximas al pozo, los palos de madera cercan viviendas que se encuentran en la parte de atrás de la colina del margen izquierdo.

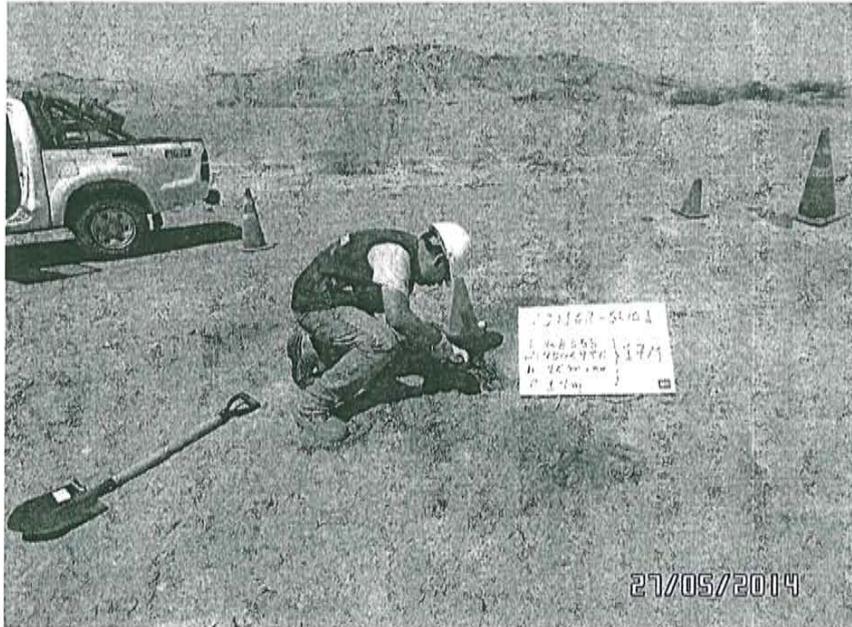
Fotografía N° 1. Toma de muestra de suelo en el punto F01162-SU01, ubicado a 3,50 m aproximadamente del Pozo L\_\_91.

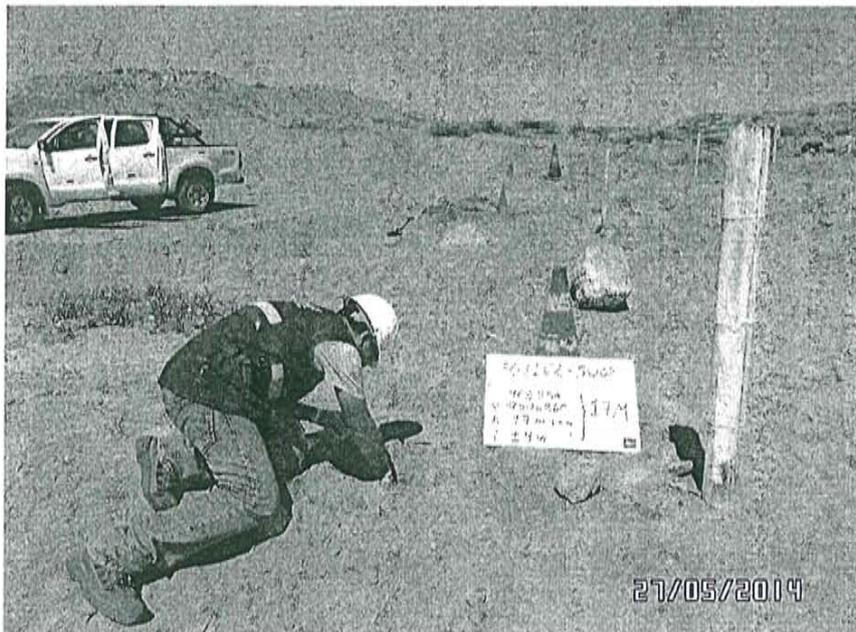
Fotografía N° 2. Toma de muestra de suelo en el punto F01162-SU02, ubicado a 10,80 m aproximadamente del Pozo L\_\_91.

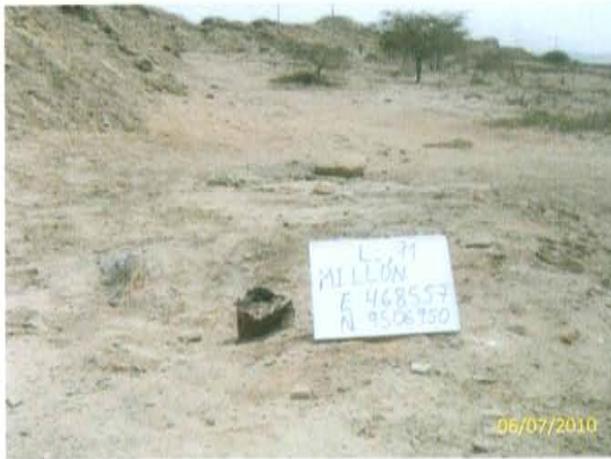
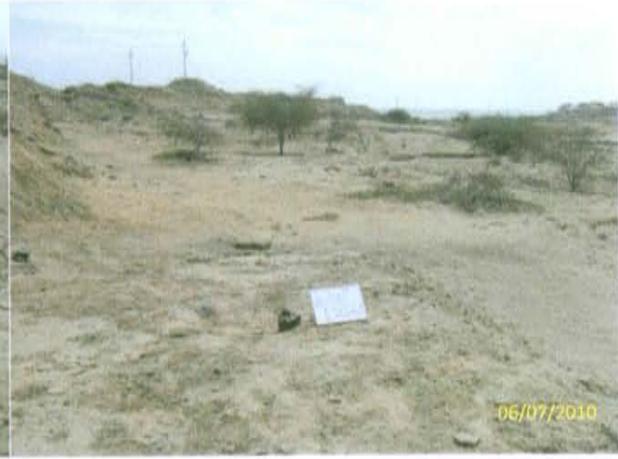
**3. REGISTRO FOTOGRÁFICO**

El pozo APA L\_91 se encuentra sin cabezal y con casing descubierto 0.10m sobre la superficie, en interior de casing se observa tapón de arena. Pozo sin cantina, ni plataforma y sin acceso. En superficie se visualiza vegetación típica de la zona.

Pozo mal abandonado
