**INFORME N° 933 - 2014-OEFA/DE-SDCA**

**ASUNTO : Identificación de pasivo ambiental del subsector hidrocarburos**  
con código FICHA OEFA F00719, ubicado en el Lote XX, en el  
distrito de Zorritos de la provincia Contralmirante Villar del  
departamento de Tumbes.

### III. IDENTIFICACIÓN DE PASIVO AMBIENTAL DEL SUBSECTOR HIDROCARBUROS CON CÓDIGO DE FICHA OEFA N° F00719

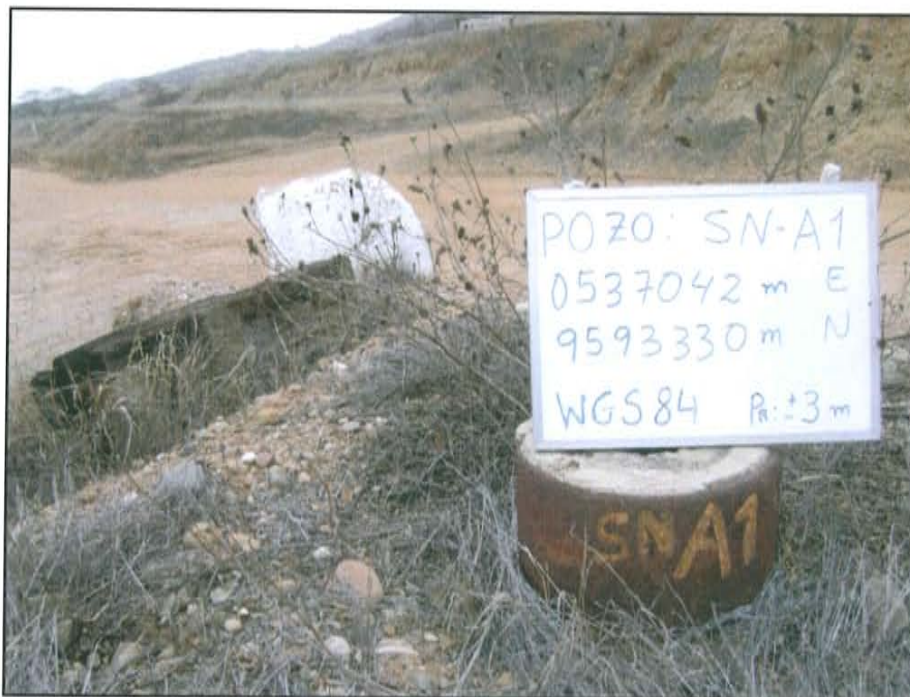
13. Durante la evaluación in situ realizada por el OEFA el 17 de octubre de 2013, se observó el pozo inactivo, presenta casing semienterrado de 12" de diámetro, no cuenta con válvulas ni plataforma, el interior del pozo se encuentra cementado. No se percibió olores

característicos a hidrocarburos, ni se observó suelo impregnado con hidrocarburo a nivel superficial, ya sea por derrame, fuga y/o afloramiento. (Ver anexos 1 y 2).

Fotografía N° 1. Se observa pozo inactivo con casing semienterrado de 12" de diámetro.

37. Conforme a las conclusiones expuestas, se recomienda remitir el presente Informe a la Dirección General de Asuntos Ambientales Energéticos del Ministerio de Energía y Minas, para su conocimiento y fines pertinentes.

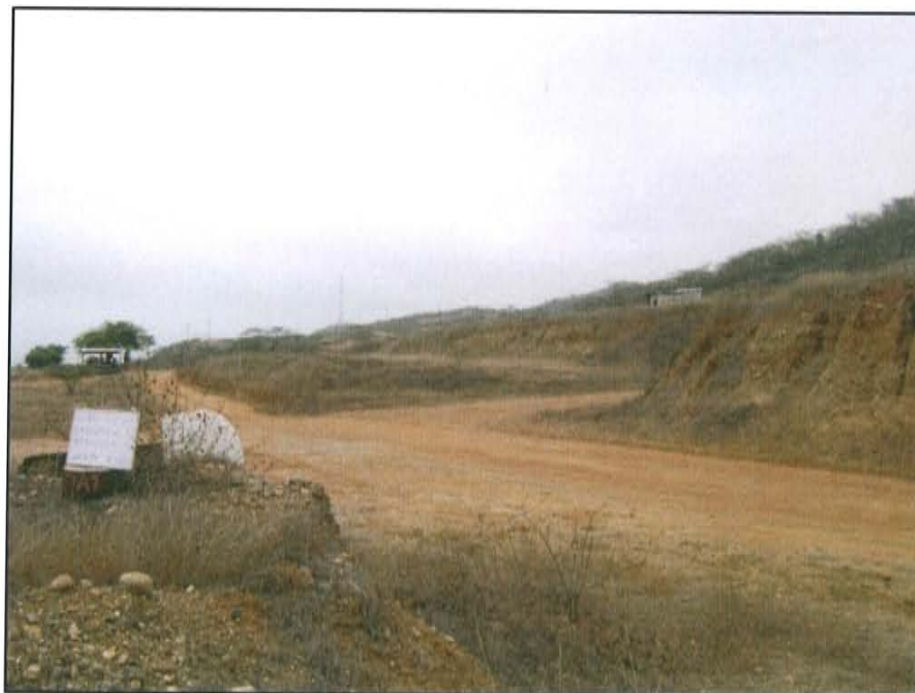
Fotografía N° 2. Pozo al descubierto cercano a zona de vegetación y trocha carrozable.

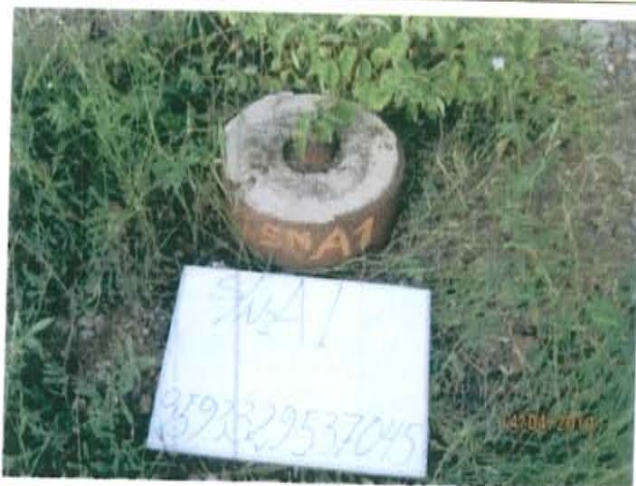
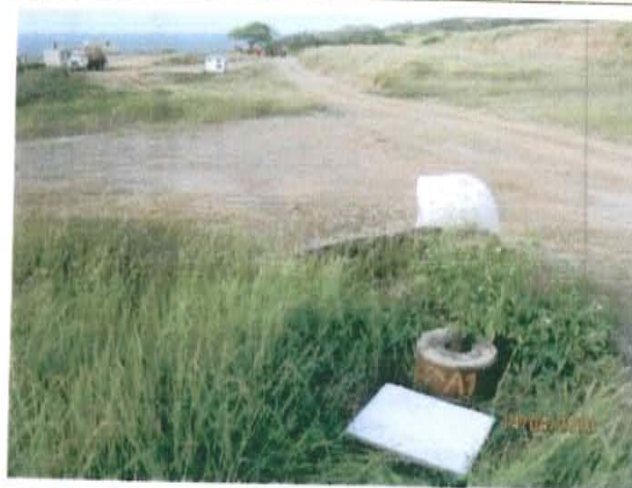
**3. REGISTRO FOTOGRÁFICO**

Pozo inactivo (Sin Información de su estado), se expone como un casing relleno de cemento al nivel del suelo, se encuentra en una planicie con vegetación verde. Por donde se emplaza el acceso carretero.

Inadecuado abandono de pozo por antigua actividad de exploración de hidrocarburos
