Título del estudio : Muestreo de suelo en el ámbito de la zona industrial de Ventanilla y distrito Mi Perú, ubicada en los distritos Ventanilla y Mi Perú, provincia Constitucional del Callao, durante setiembre de 2019

CUE : 2019-02-0013 Código de acción : 0003-9-2019-411

Fecha de aprobación : 21/10/2019 Reporte N° : RC_058-2019-STEAC

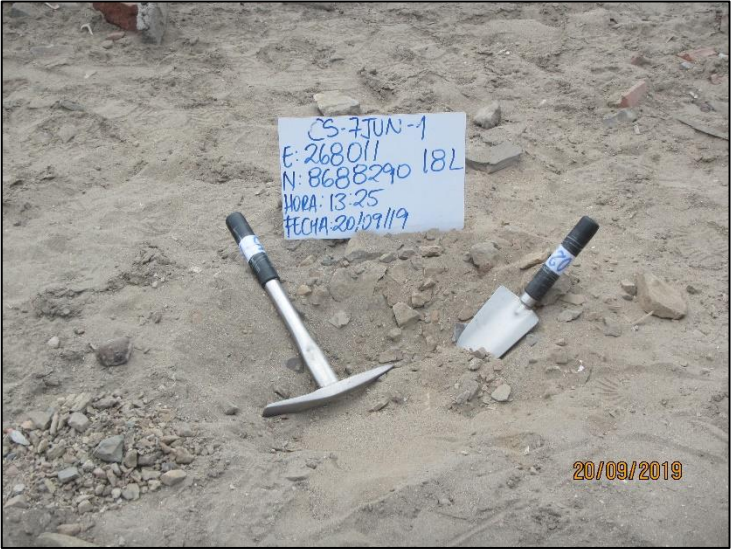
Fecha: 20/09/2019					
Hora: 13:25 horas					
COORDENADAS UTM-WGS 84 – ZONA 18 L					
Este (m): 268011					
Norte (m): 8688290					
Altitud (m s. n. m.): 83					
Precisión: ± 3					
DESCRIPCIÓN:	Punto de suelo, ubicado en el A.H. 7 de Junio a la altura de la Av. Arequipa con calle Ventanilla (Av. Víctor Raúl Haya de la Torre) al noroeste de la empresa de la empresa Sulfato de Cobre S.A. (Sulcosa)

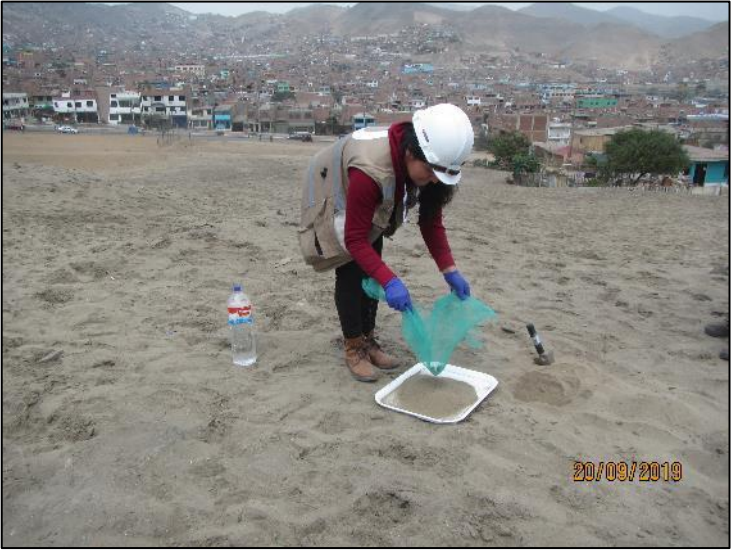
Fecha: 20/09/2019					
Hora: 13:35 horas					
COORDENADAS UTM-WGS 84 – ZONA 18 L					
Este (m): 267990					
Norte (m): 8688219					
Altitud (m s. n. m.): 82					
Precisión: ± 3					
DESCRIPCIÓN:	Muestra de suelo durante el tamizado. El color de la muestra es gris claro y de textura franco arenoso

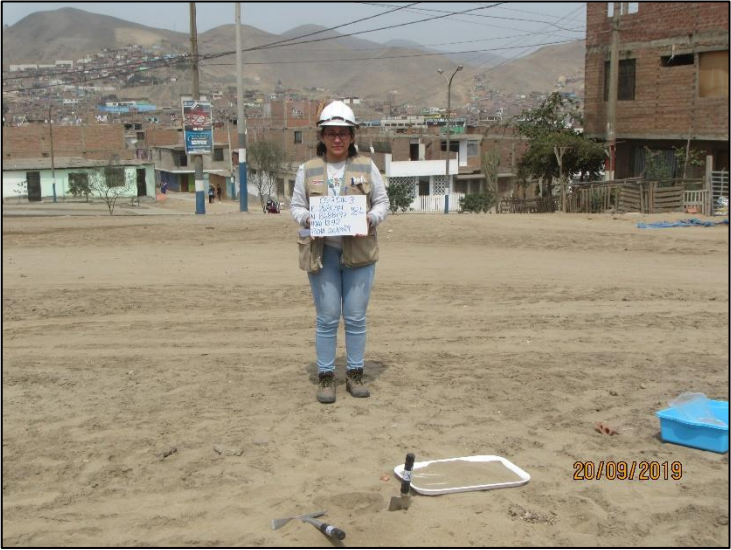
Fecha: 20/09/2019					
Hora: 13:42 horas					
COORDENADAS UTM-WGS 84 – ZONA 18 L					
Este (m): 268094					
Norte (m): 8688197					
Altitud (m s. n. m.): 82					
Precisión: ± 3	DESCRIPCIÓN: Punto de suelo, ubicado en el A.H. 7 de Junio a la altura de la Av. Arequipa con calle Ventanilla (Av. Víctor Raúl Haya de la Torre) al noroeste de la empresa de la empresa Sulfato de Cobre S.A. (Sulcosa)

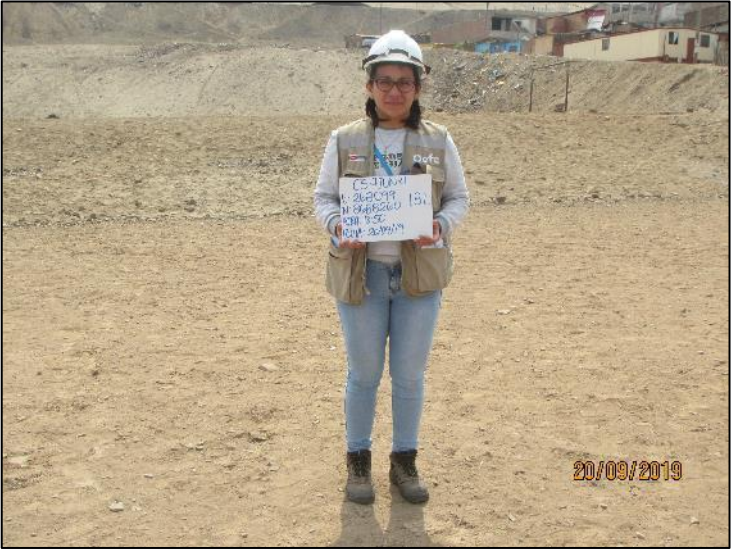
Fecha: 20/09/2019					
Hora: 13:50 horas					
COORDENADAS UTM-WGS 84 – ZONA 18 L					
Este (m): 268099					
Norte (m): 8688260					
Altitud (m s. n. m.): 69					
Precisión: ± 3					
DESCRIPCIÓN:	Punto de suelo, ubicado en el A.H. 7 de Junio a la altura de la Av. Arequipa con calle Ventanilla (Av. Víctor Raúl Haya de la Torre) al noroeste de la empresa de la empresa Sulfato de Cobre S.A. (Sulcosa)

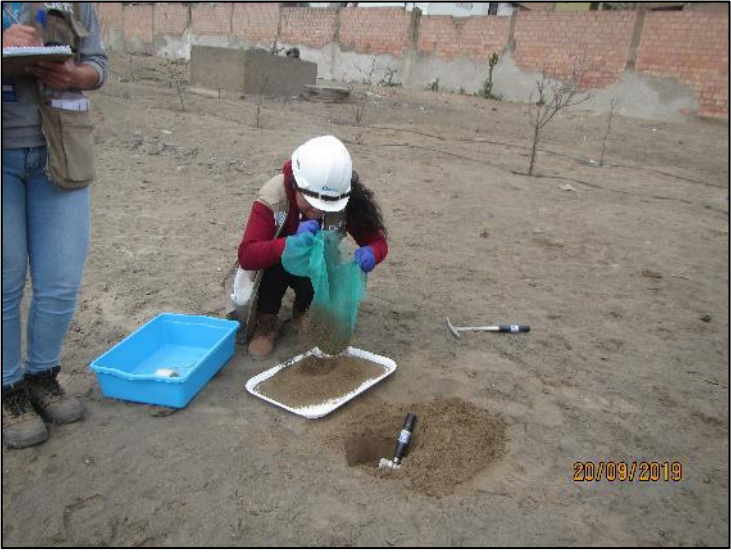
Fecha: 20/09/2019					
Hora: 14:40 horas					
COORDENADAS UTM-WGS 84 – ZONA 18 L					
Este (m): 268662					
Norte (m): 8688000					
Altitud (m s. n. m.): 65					
Precisión: ± 3					
DESCRIPCIÓN:	Muestra de suelo durante el tamizado. El color de la muestra es gris claro y de textura franco arenoso

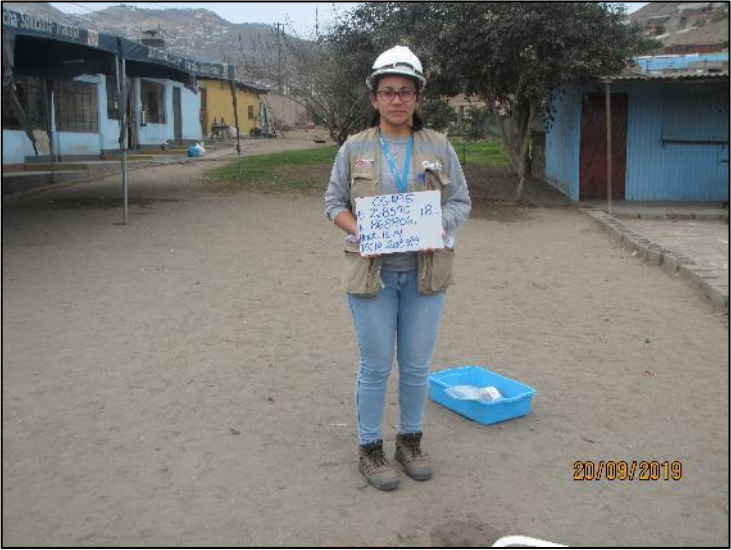
Fecha: 20/09/2019					
Hora: 15:14 horas					
COORDENADAS UTM-WGS 84 – ZONA 18 L					
Este (m): 268590					
Norte (m): 8688061					
Altitud (m s. n. m.): 63					
Precisión: ± 3					
DESCRIPCIÓN:	Punto de suelo, ubicado en el biohuerto a la altura del comedor de la I.E.P. Arturo Padilla Espinoza al norte de la empresa ETNA y al noreste de la empresa Sulcosa, situado en la Av. De la Revolución N° 2494 - Ventanilla

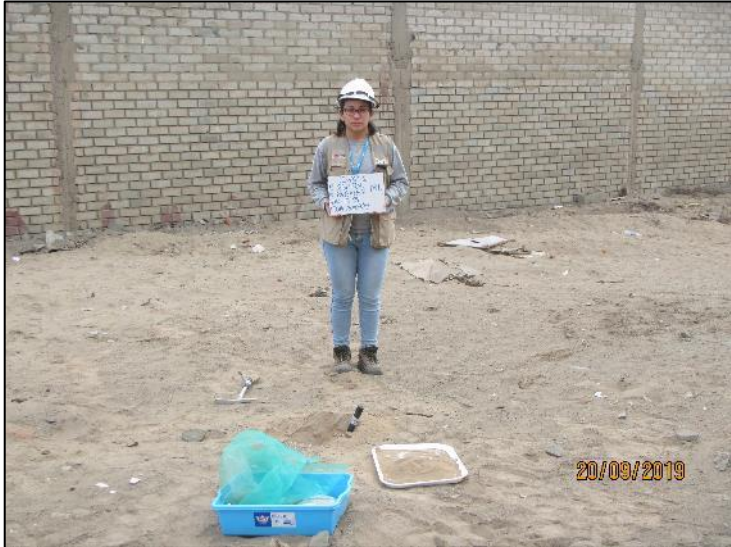
Distrito	Ventanilla	Provincia	Constitucional del Callao	Departamento	Lima
Fotografía N° 19 CS-AP-6

Fecha: 20/09/2019					
Hora: 15:24 horas					
COORDENADAS UTM-WGS 84 – ZONA 18 L					
Este (m): 268585					
Norte (m): 8687987					
Altitud (m s. n. m.): 62					
Precisión: ± 3					
DESCRIPCIÓN:	Punto de suelo, ubicado en la parte posterior de las aulas de la I.E.P. Arturo Padilla Espinoza, lado sur de la institución educativa, situado en la Av. De la Revolución N° 2494 – Ventanilla

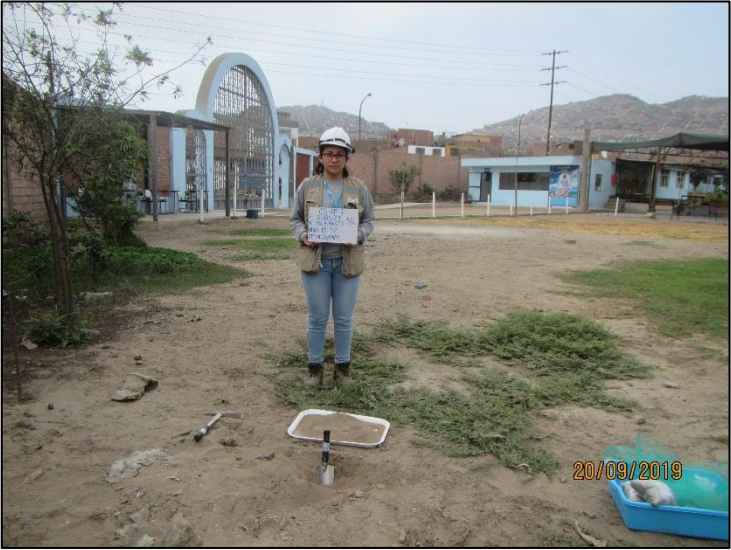
Fecha: 20/09/2019					
Hora: 15:32 horas					
COORDENADAS UTM-WGS 84 – ZONA 18 L					
Este (m): 268539					
Norte (m): 8688023					
Altitud (m s. n. m.): 62					
Precisión: ± 3	DESCRIPCIÓN: Punto de suelo, ubicado en el patio delantero, cercano a la puerta de entrada de la I.E.P. Arturo Padilla Espinoza, lado oeste, situado en la Av. De la Revolución N° 2494 – Ventanilla

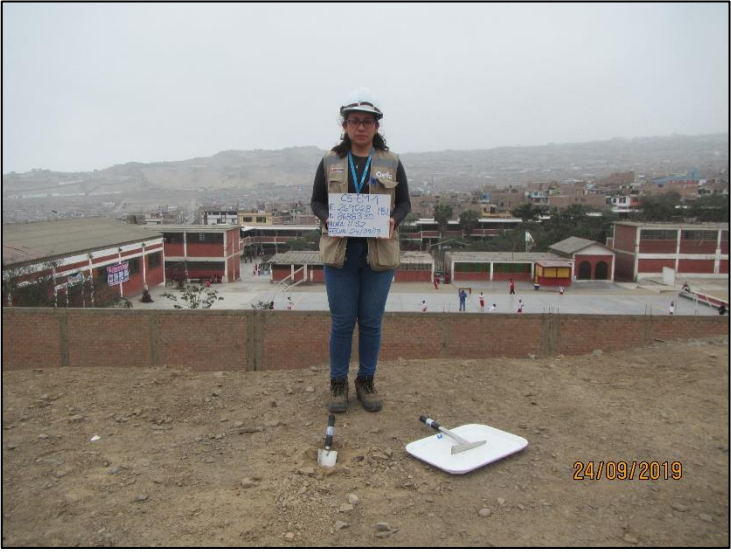
Fecha: 24/09/2019					
Hora: 11:52 horas					
COORDENADAS UTM-WGS 84 – ZONA 18 L					
Este (m): 269028					
Norte (m): 8688330					
Altitud (m s. n. m.): 97					
Precisión: ± 3					
DESCRIPCIÓN:	Punto de suelo, ubicado en Estadio Municipal del distrito de Mi Perú en Av. Puno, altura del cruce con la Av. Cuzco

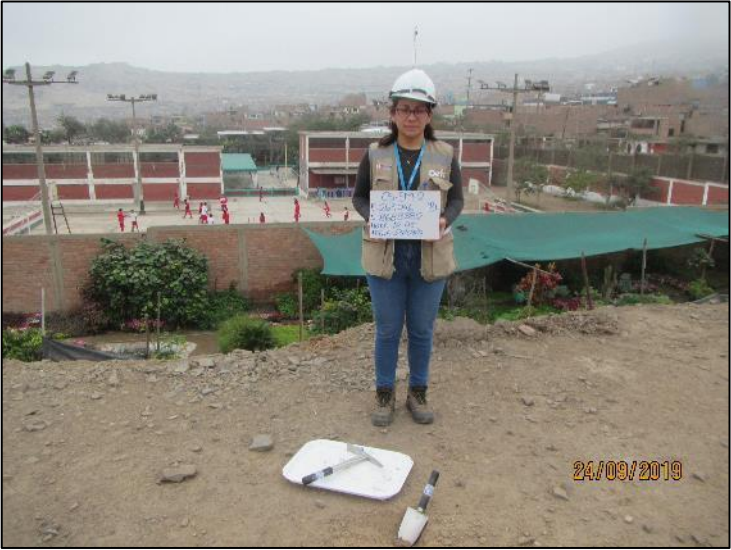
Fecha: 24/09/2019					
Hora: 12:05 horas					
COORDENADAS UTM-WGS 84 – ZONA 18 L					
Este (m): 269046					
Norte (m): 8688382					
Altitud (m s. n. m.): 97					
Precisión: ± 3					
DESCRIPCIÓN:	Punto de suelo, ubicado en Estadio Municipal del distrito de Mi Perú en Av. Puno, altura del cruce con la Av. Cuzco

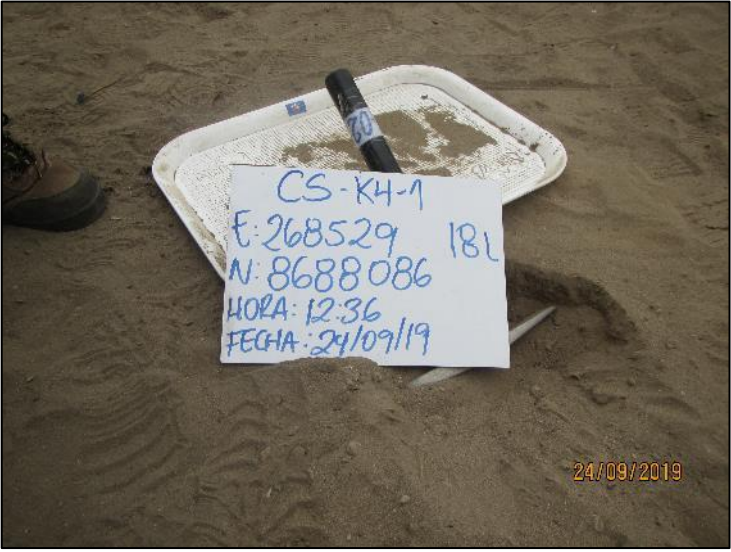
Fecha: 24/09/2019					
Hora: 12:36 horas					
COORDENADAS UTM-WGS 84 – ZONA 18 L					
Este (m): 268529					
Norte (m): 8688086					
Altitud (m s. n. m.): 63					
Precisión: ± 3					
DESCRIPCIÓN:	Muestra el punto de extracción de suelo. El color de la muestra es gris claro y de textura franco arenoso

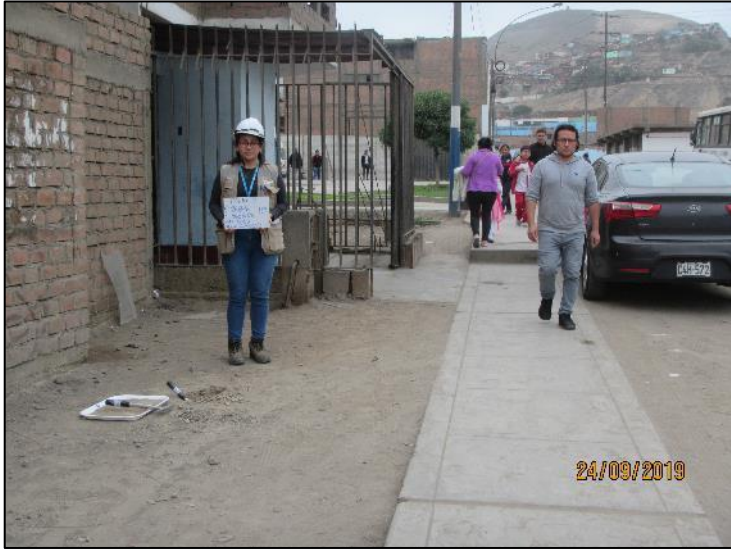
Fecha: 24/09/2019					
Hora: 12:53 horas					
COORDENADAS UTM-WGS 84 – ZONA 18 L					
Este (m): 268461					
Norte (m): 8688106					
Altitud (m s. n. m.): 63					
Precisión: ± 3					
DESCRIPCIÓN:	Punto de suelo, ubicado en A.H. Mi Perú – Sector K4 altura de la Av. Tacna con Av. Ayacucho

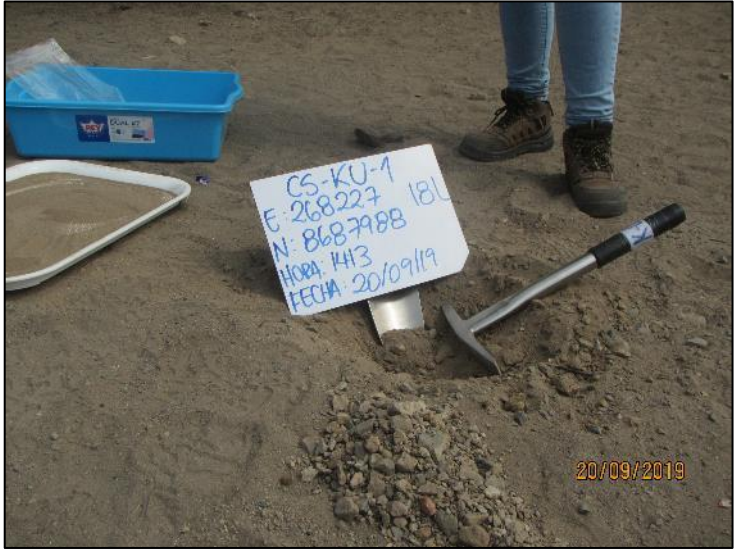
Fecha: 20/09/2019					
Hora: 14:13 horas					
COORDENADAS UTM-WGS 84 – ZONA 18 L					
Este (m): 268227					
Norte (m): 8687988					
Altitud (m s. n. m.): 57					
Precisión: ± 3					
DESCRIPCIÓN:	Punto de suelo, ubicado en el patio interior de la I.E. N° 5098 Kumamoto, situado en la Av. Cuzco S/N

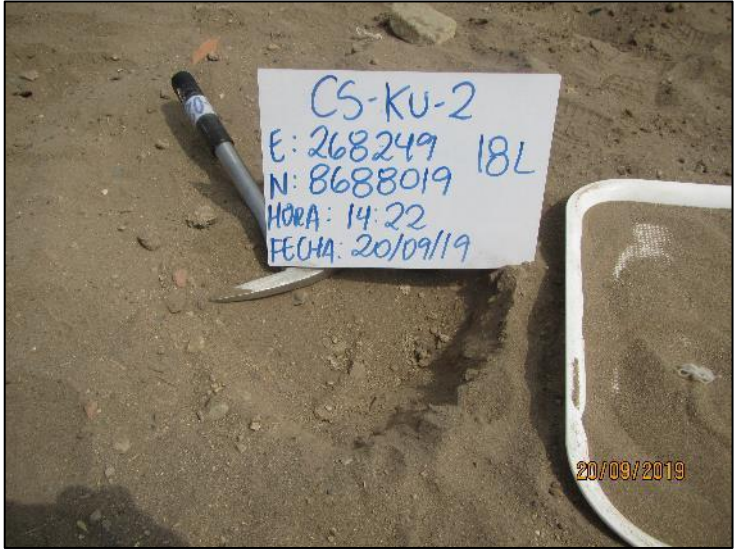
Fecha: 20/09/2019					
Hora: 14:22 horas					
COORDENADAS UTM-WGS 84 – ZONA 18 L					
Este (m): 268249					
Norte (m): 8688019					
Altitud (m s. n. m.): 57					
Precisión: ± 3					
DESCRIPCIÓN:	Punto de suelo, ubicado en el patio interior de la I.E. N° 5098 Kumamoto, situado en la Av. Cuzco S/N

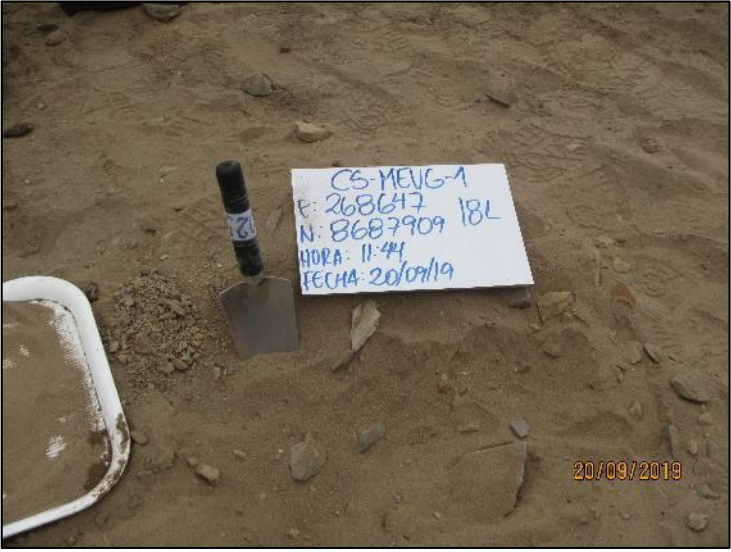
Fecha: 20/09/2019					
Hora: 11:44 horas					
COORDENADAS UTM-WGS 84 – ZONA 18 L					
Este (m): 268647					
Norte (m): 8687909					
Altitud (m s. n. m.): 67					
Precisión: ± 3					
DESCRIPCIÓN:	Punto de suelo, ubicado en el mercado Virgen de Guadalupe al noreste de la empresa Fábrica Nacional de Acumuladores ETNA S.A.

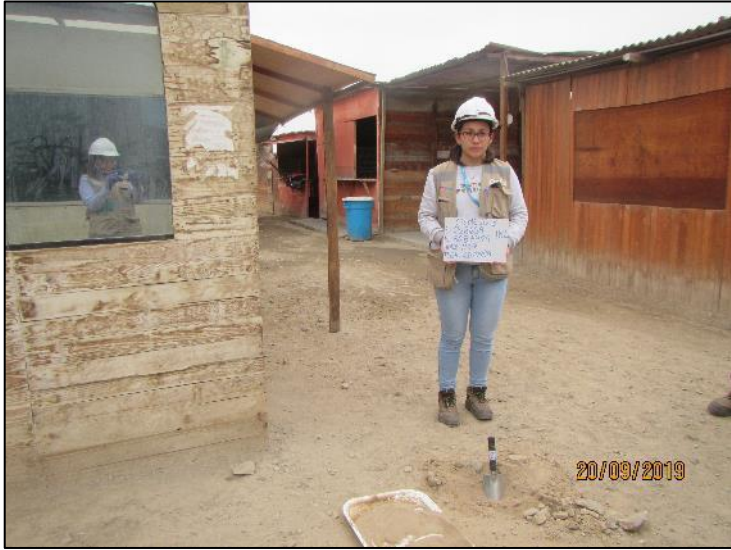
Fecha: 20/09/2019					
Hora: 11:57 horas					
COORDENADAS UTM-WGS 84 – ZONA 18 L					
Este (m): 268669					
Norte (m): 8687929					
Altitud (m s. n. m.): 68					
Precisión: ± 3					
DESCRIPCIÓN:	Punto de suelo, ubicado en el mercado Virgen de Guadalupe al noreste de la empresa Fábrica Nacional de Acumuladores ETNA S.A.

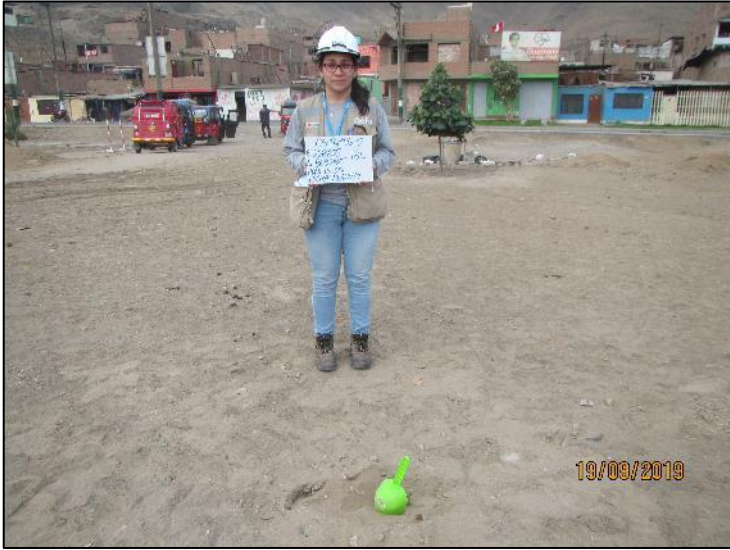
Fecha: 19/09/2019					
Hora: 15:27 horas					
COORDENADAS UTM-WGS 84 – ZONA 18 L					
Este (m): 268655					
Norte (m): 8687815					
Altitud (m s. n. m.): 65					
Precisión: ± 3					
DESCRIPCIÓN:	Punto de suelo, ubicado en terreno adyacente al mercado Virgen de Guadalupe en calle Virgen de Guadalupe

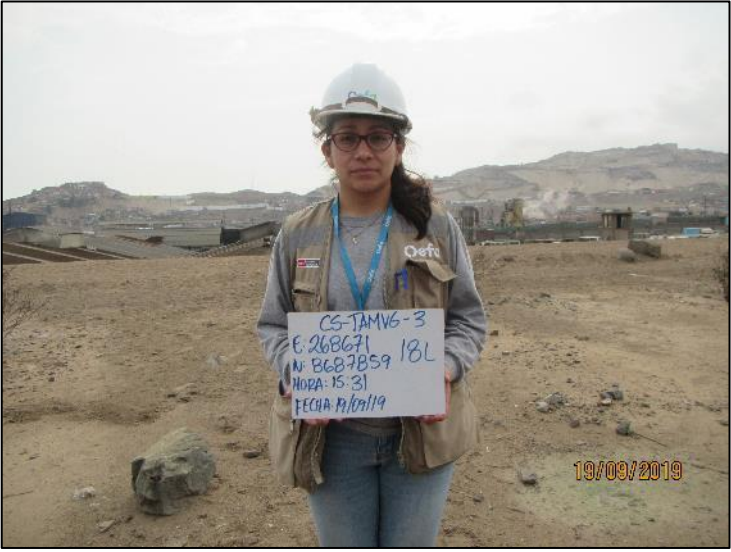
Fecha: 19/09/2019					
Hora: 15:31 horas					
COORDENADAS UTM-WGS 84 – ZONA 18 L					
Este (m): 268671					
Norte (m): 8687859					
Altitud (m s. n. m.): 65					
Precisión: ± 3					
DESCRIPCIÓN:	Punto de suelo, ubicado en terreno adyacente al mercado Virgen de Guadalupe en calle Virgen de Guadalupe

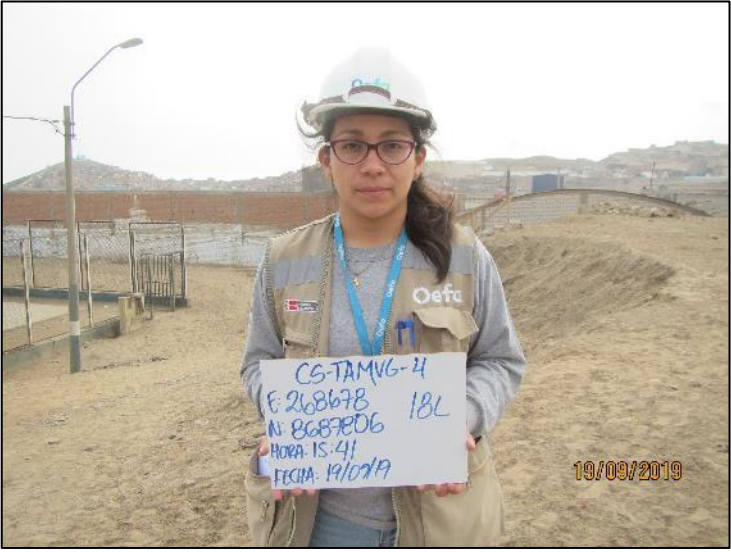
Fecha: 19/09/2019					
Hora: 15:41 horas					
COORDENADAS UTM-WGS 84 – ZONA 18 L					
Este (m): 268678					
Norte (m): 8687806					
Altitud (m s. n. m.): 65					
Precisión: ± 3					
DESCRIPCIÓN:	Punto de suelo, ubicado en terreno adyacente al mercado Virgen de Guadalupe en calle Virgen de Guadalupe

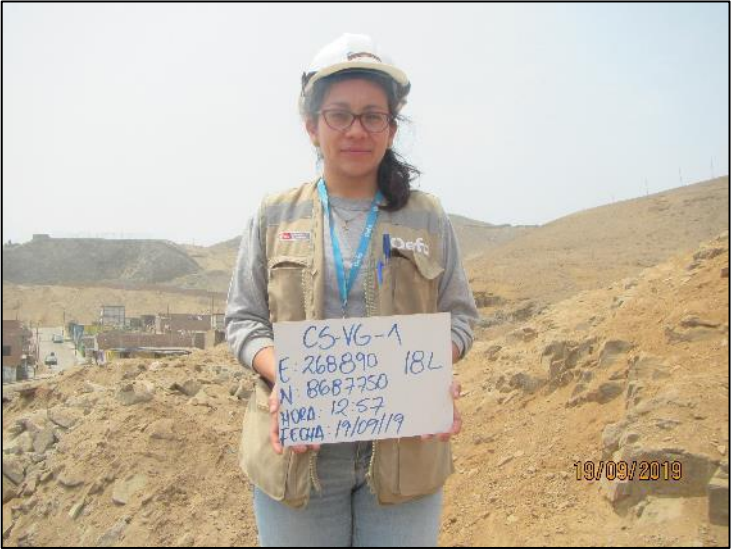
Fecha: 19/09/2019					
Hora: 12:57 horas					
COORDENADAS UTM-WGS 84 – ZONA 18 L					
Este (m): 268890					
Norte (m): 8687750					
Altitud (m s. n. m.): 85					
Precisión: ± 3					
DESCRIPCIÓN:	Punto de suelo, ubicado en A.H. Virgen de Guadalupe al este de la empresa Fábrica Nacional de Acumuladores ETNA S.A.

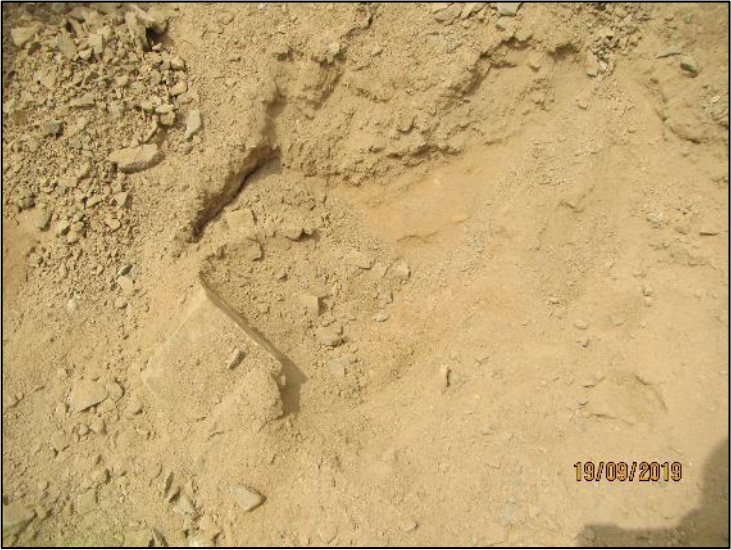
Fecha: 19/09/2019					
Hora: 12:57 horas					
COORDENADAS UTM-WGS 84 – ZONA 18 L					
Este (m): 268890					
Norte (m): 8687750					
Altitud (m s. n. m.): 85					
Precisión: ± 3					
DESCRIPCIÓN:	Punto de muestra de suelo. El color de la muestra es pardo rojizo y de textura franco

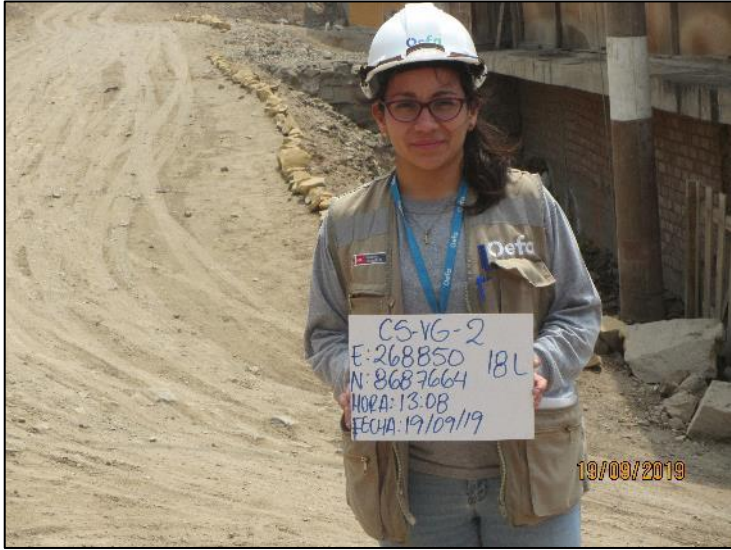
Fecha: 19/09/2019					
Hora: 13:08 horas					
COORDENADAS UTM-WGS 84 – ZONA 18 L					
Este (m): 268850					
Norte (m): 8687664					
Altitud (m s. n. m.): 92					
Precisión: ± 3					
DESCRIPCIÓN:	Punto de suelo, ubicado en A.H. Virgen de Guadalupe al sureste de la empresa Fábrica Nacional de Acumuladores ETNA S.A.

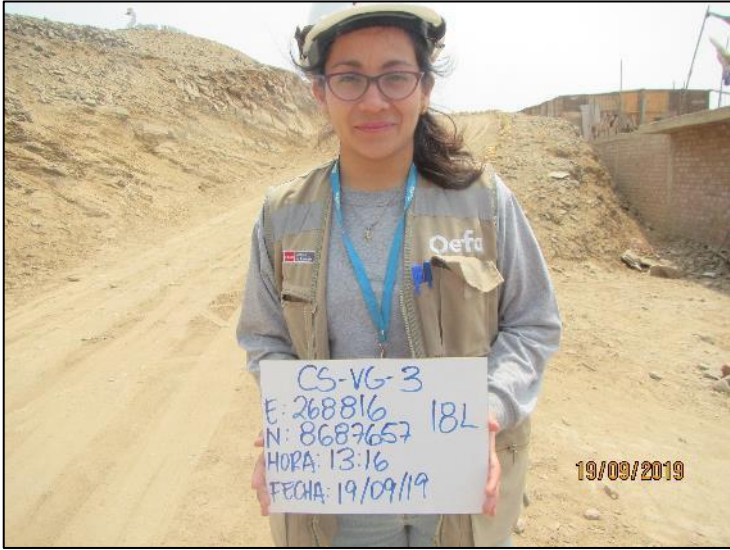
Fecha: 19/09/2019					
Hora: 13:16 horas					
COORDENADAS UTM-WGS 84 – ZONA 18 L					
Este (m): 268816					
Norte (m): 8687657					
Altitud (m s. n. m.): 94					
Precisión: ± 3					
DESCRIPCIÓN:	Punto de suelo, ubicado en A.H. Virgen de Guadalupe al sureste de la empresa Fábrica Nacional de Acumuladores ETNA S.A.

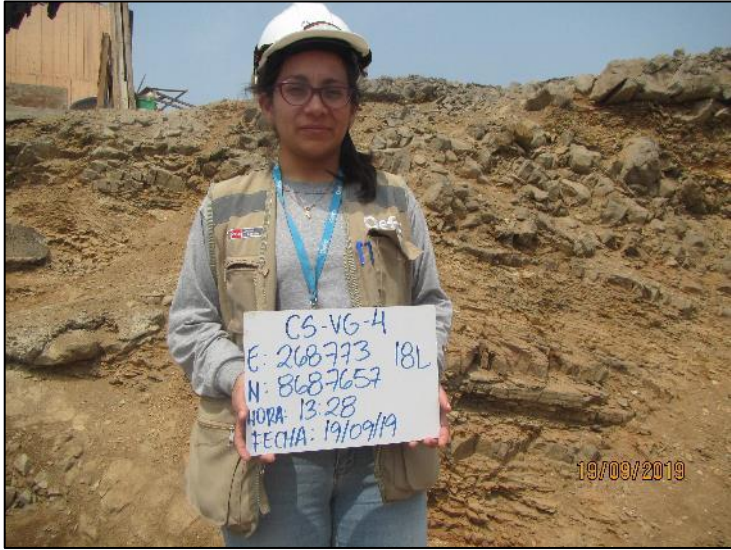
Fecha: 19/09/2019					
Hora: 13:28 horas					
COORDENADAS UTM-WGS 84 – ZONA 18 L					
Este (m): 268773					
Norte (m): 8687657					
Altitud (m s. n. m.): 95					
Precisión: ± 3					
DESCRIPCIÓN:	Punto de suelo, ubicado en A.H. Virgen de Guadalupe al sureste de la empresa Fábrica Nacional de Acumuladores ETNA S.A.

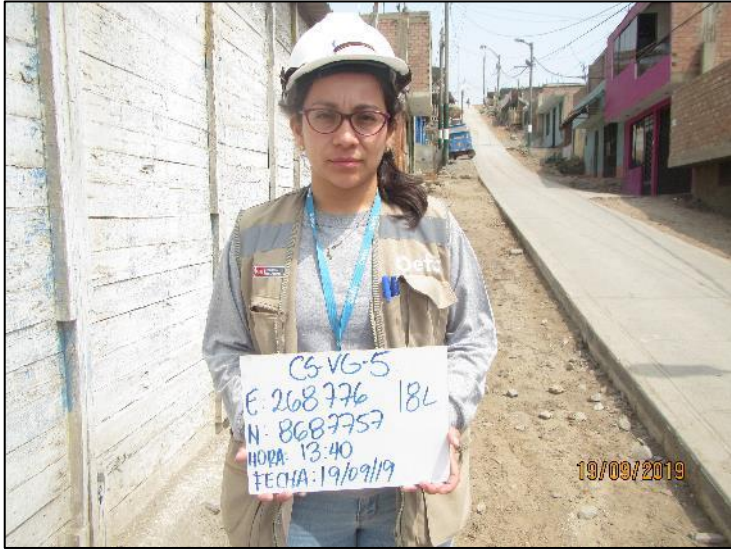
Fecha: 19/09/2019					
Hora: 13:40 horas					
COORDENADAS UTM-WGS 84 – ZONA 18 L					
Este (m): 268776					
Norte (m): 8687757					
Altitud (m s. n. m.): 85					
Precisión: ± 3					
DESCRIPCIÓN:	Punto de suelo, ubicado en A.H. Virgen de Guadalupe al este de la empresa Fábrica Nacional de Acumuladores ETNA S.A.

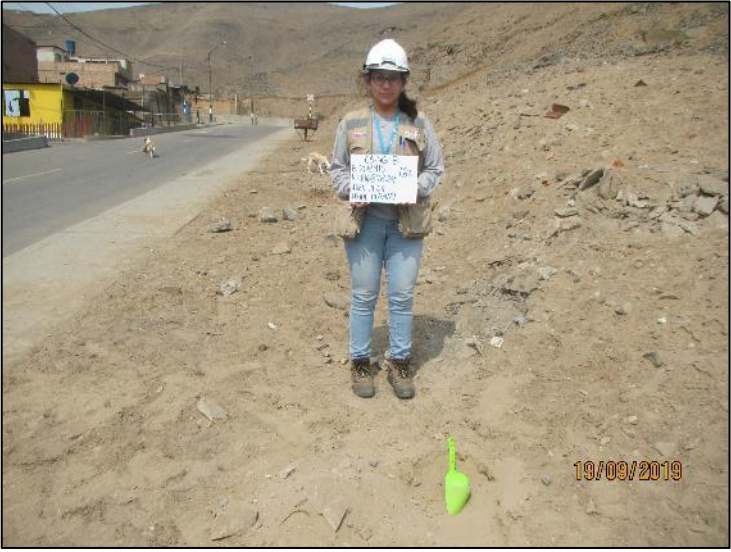
Fecha: 19/09/2019					
Hora: 14:09 horas					
COORDENADAS UTM-WGS 84 – ZONA 18 L					
Este (m): 268915					
Norte (m): 8687829					
Altitud (m s. n. m.): 83					
Precisión: ± 3					
DESCRIPCIÓN:	Punto de suelo, ubicado en A.H. Virgen de Guadalupe al este de la empresa Fábrica Nacional de Acumuladores ETNA S.A.

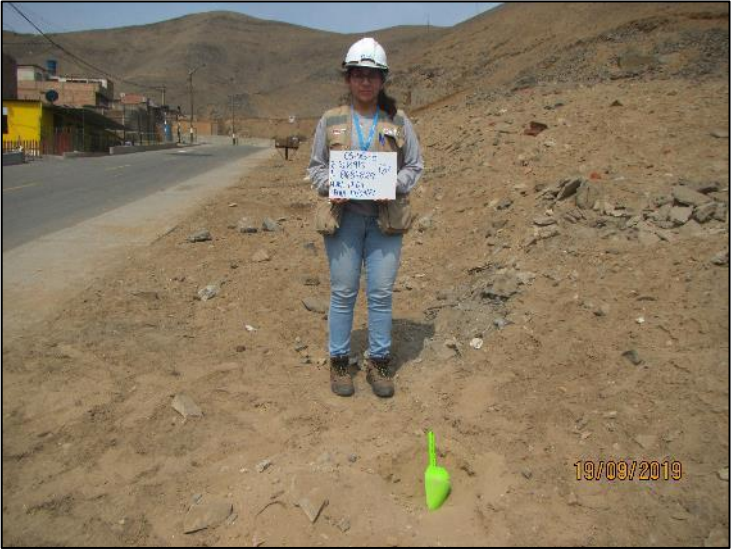
Fecha: 19/09/2019					
Hora: 14:17 horas					
COORDENADAS UTM-WGS 84 – ZONA 18 L					
Este (m): 268877					
Norte (m): 8687789					
Altitud (m s. n. m.): 80					
Precisión: ± 3					
DESCRIPCIÓN:	Punto de suelo, ubicado en A.H. Virgen de Guadalupe al este de la empresa Fábrica Nacional de Acumuladores ETNA S.A.

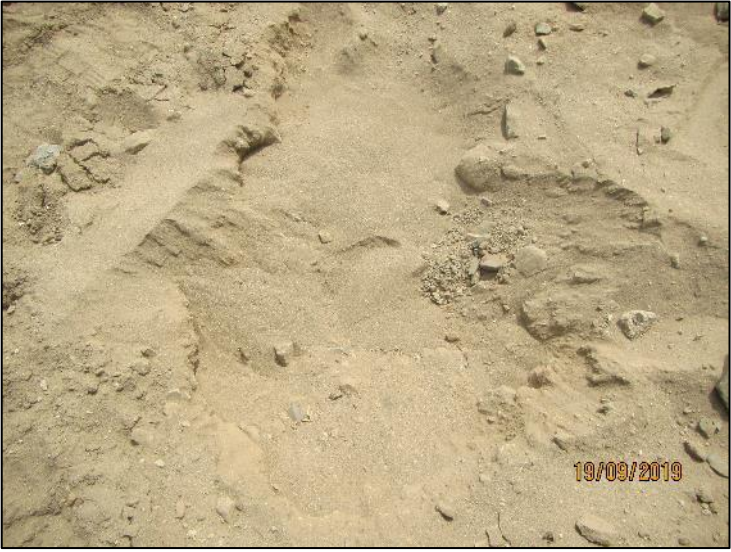
Fecha: 19/09/2019					
Hora: 14:17 horas					
COORDENADAS UTM-WGS 84 – ZONA 18 L					
Este (m): 268877					
Norte (m): 8687789					
Altitud (m s. n. m.): 80					
Precisión: ± 3					
DESCRIPCIÓN:	Punto de muestra de suelo. El color de la muestra es gris claro y de textura franco arenoso

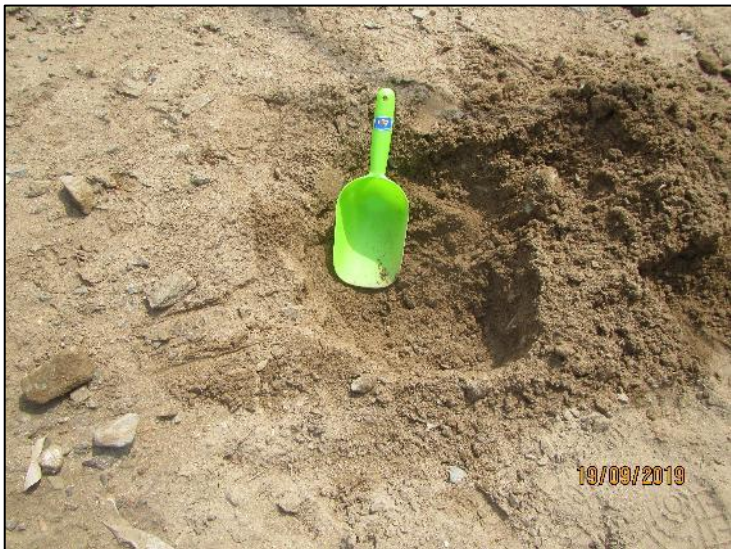
Fecha: 19/09/2019					
Hora: 14:27 horas					
COORDENADAS UTM-WGS 84 – ZONA 18 L					
Este (m): 268831					
Norte (m): 8687828					
Altitud (m s. n. m.): 77					
Precisión: ± 3					
DESCRIPCIÓN:	Punto de muestra de suelo. El color de la muestra es gris claro y de textura franco arenoso

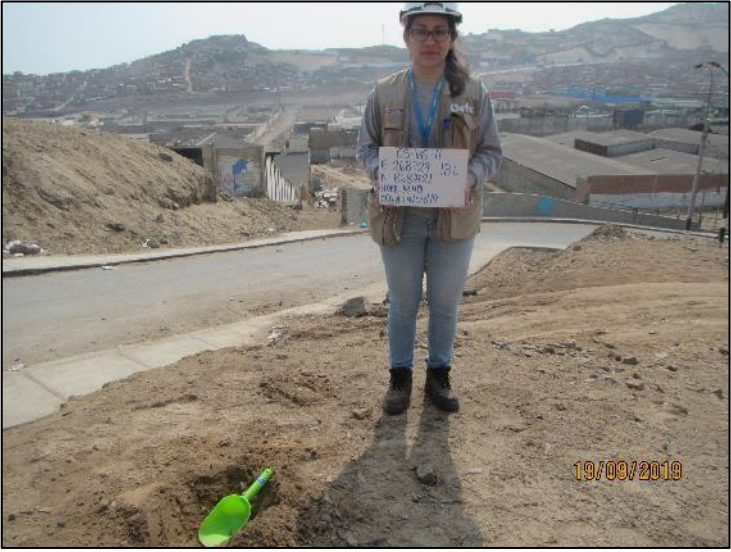
Fecha: 19/09/2019					
Hora: 14:40 horas					
COORDENADAS UTM-WGS 84 – ZONA 18 L					
Este (m): 268729					
Norte (m): 8687721					
Altitud (m s. n. m.): 78					
Precisión: ± 3					
DESCRIPCIÓN:	Punto de suelo, ubicado en A.H. Virgen de Guadalupe al sureste de la empresa Fábrica Nacional de Acumuladores ETNA S.A.

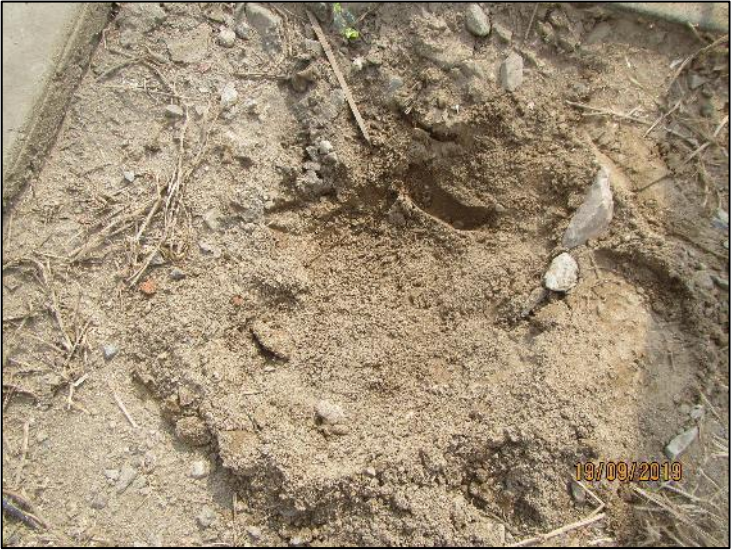
Fecha: 19/09/2019					
Hora: 14:51 horas					
COORDENADAS UTM-WGS 84 – ZONA 18 L					
Este (m): 268697					
Norte (m): 8687771					
Altitud (m s. n. m.): 69					
Precisión: ± 3					
DESCRIPCIÓN:	Punto de muestra de suelo. El color de la muestra es gris claro y de textura franco arenoso

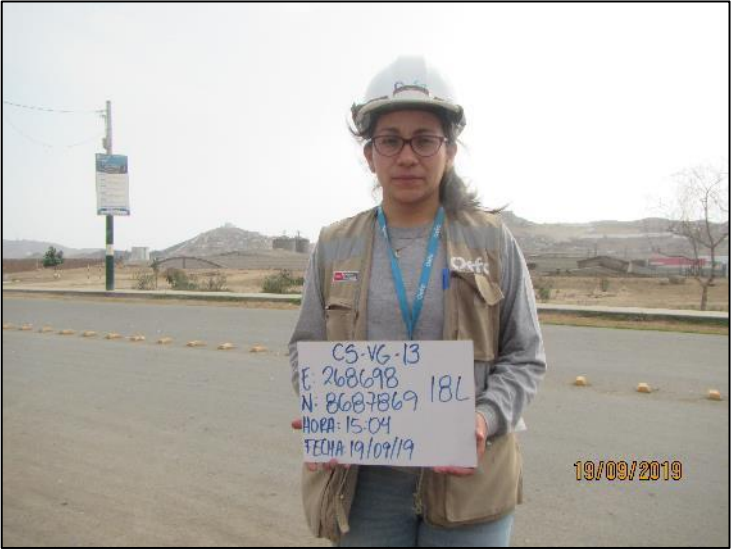
Fecha: 19/09/2019					
Hora: 15:04 horas					
COORDENADAS UTM-WGS 84 – ZONA 18 L					
Este (m): 268698					
Norte (m): 8687869					
Altitud (m s. n. m.): 70					
Precisión: ± 3					
DESCRIPCIÓN:	Punto de suelo, ubicado en A.H. Virgen de Guadalupe al este de la empresa Sulfato de Cobre S.A. (Sulcosa)

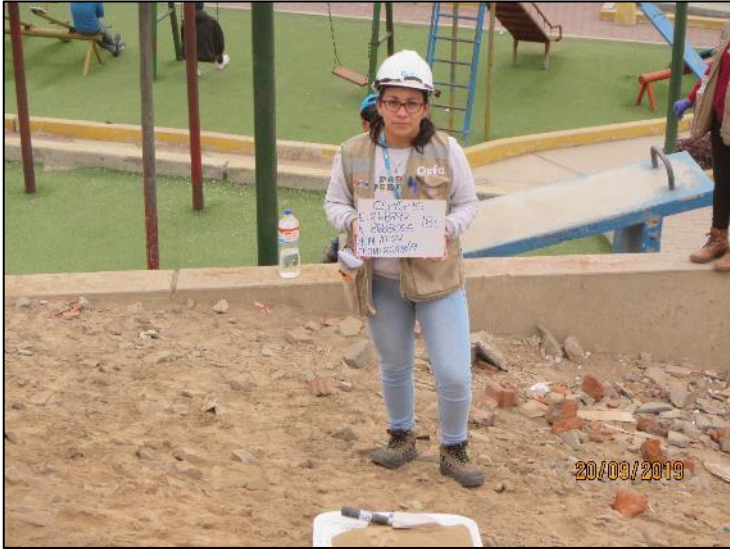
Fecha: 20/09/2019					
Hora: 10:24 horas					
COORDENADAS UTM-WGS 84 – ZONA 18 L					
Este (m): 268797					
Norte (m): 8688065					
Altitud (m s. n. m.): 85					
Precisión: ± 3					
DESCRIPCIÓN:	Punto de suelo, ubicado en A.H. Virgen de Guadalupe al noreste de la empresa Sulfato de Cobre S.A. (Sulcosa)

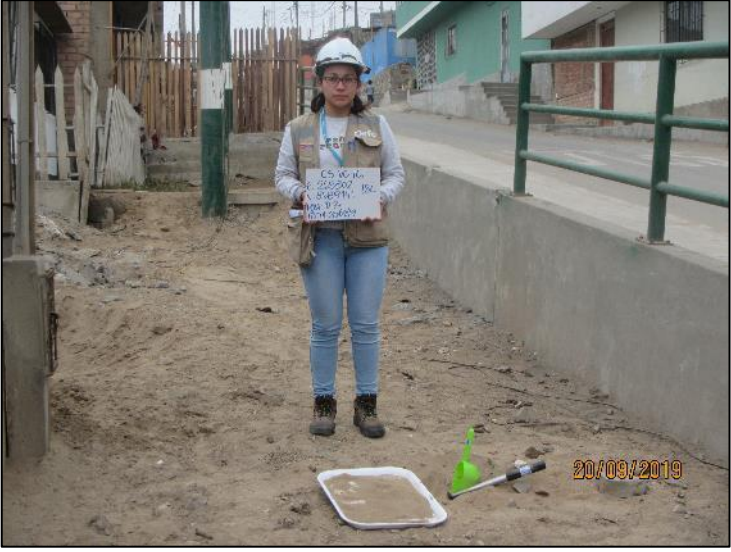
Fecha: 20/09/2019					
Hora: 10:37 horas					
COORDENADAS UTM-WGS 84 – ZONA 18 L					
Este (m): 268802					
Norte (m): 8688141					
Altitud (m s. n. m.): 85					
Precisión: ± 3					
DESCRIPCIÓN:	Punto de suelo, ubicado en A.H. Virgen de Guadalupe al noreste de la empresa Sulfato de Cobre S.A. (Sulcosa)

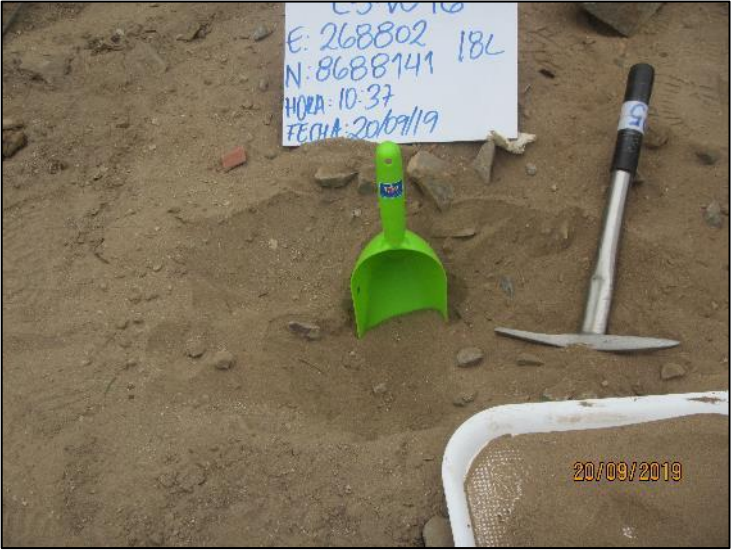
Fecha: 20/09/2019					
Hora: 10:37 horas					
COORDENADAS UTM-WGS 84 – ZONA 18 L					
Este (m): 268802					
Norte (m): 8688141					
Altitud (m s. n. m.): 85					
Precisión: ± 3					
DESCRIPCIÓN:	Muestra de suelo durante el tamizado El color de la muestra es pardo rojizo y de textura franco arenoso

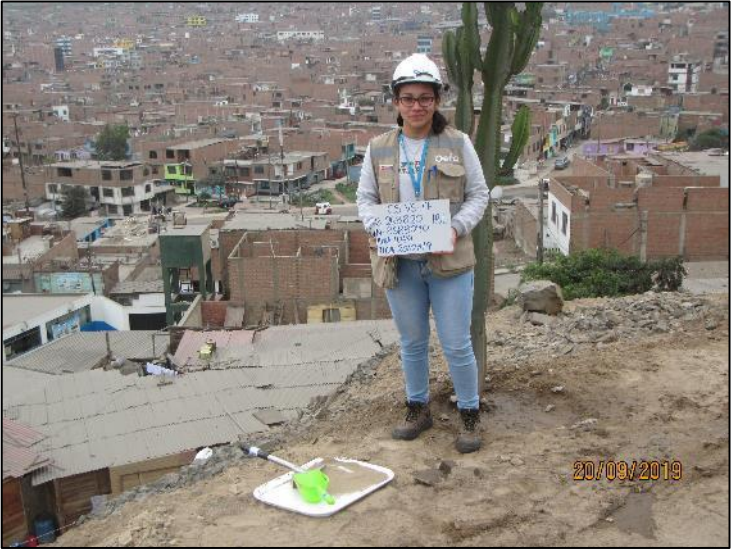
Fecha: 20/09/2019					
Hora: 10:49 horas					
COORDENADAS UTM-WGS 84 – ZONA 18 L					
Este (m): 268820					
Norte (m): 8688090					
Altitud (m s. n. m.): 85					
Precisión: ± 3					
DESCRIPCIÓN:	Punto de suelo, ubicado en A.H. Virgen de Guadalupe al noreste de la empresa Sulfato de Cobre S.A. (Sulcosa)

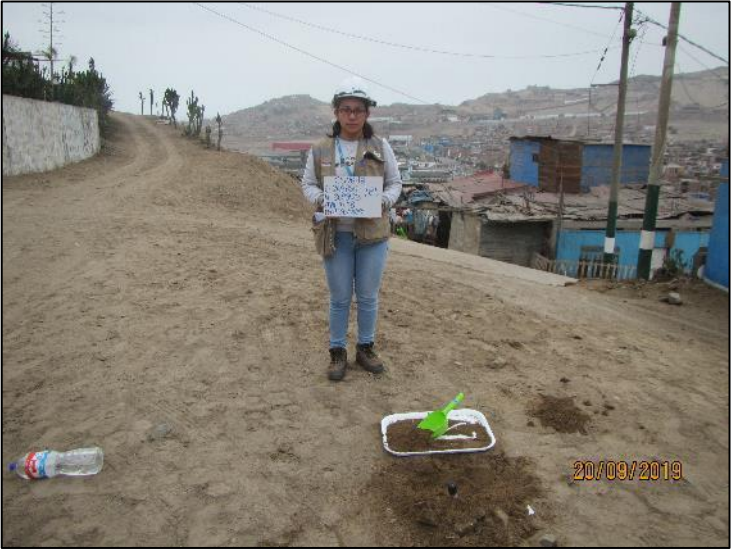
Fecha: 20/09/2019					
Hora: 10:58 horas					
COORDENADAS UTM-WGS 84 – ZONA 18 L					
Este (m): 268865					
Norte (m): 8688123					
Altitud (m s. n. m.): 98					
Precisión: ± 3					
DESCRIPCIÓN:	Punto de suelo, ubicado en A.H. Virgen de Guadalupe al noreste de la empresa Sulfato de Cobre S.A. (Sulcosa)

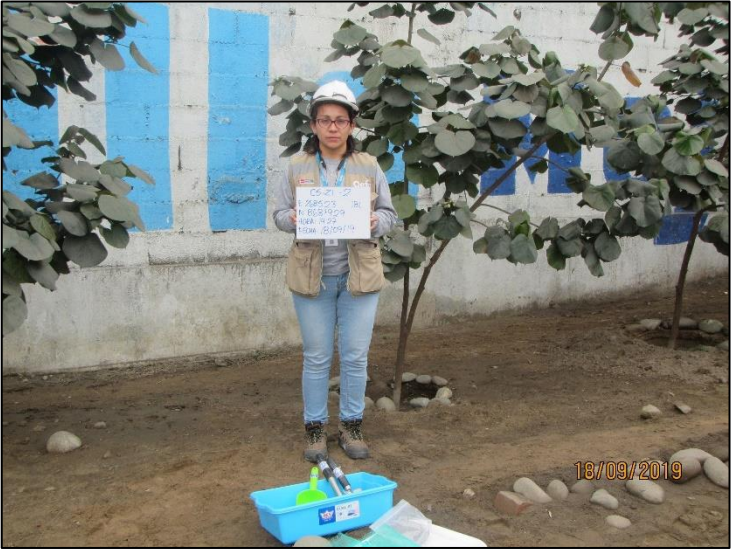
Fecha: 18/09/2019					
Hora: 14:27 horas					
COORDENADAS UTM-WGS 84 – ZONA 18 L					
Este (m): 268523					
Norte (m): 8687929					
Altitud (m s. n. m.): 61					
Precisión: ± 3					
DESCRIPCIÓN:	Punto de suelo, ubicado en Zona Industrial de Ventanilla al costado de la empresa Sulcosa en Av. De la Revolución altura de la cuadra 10

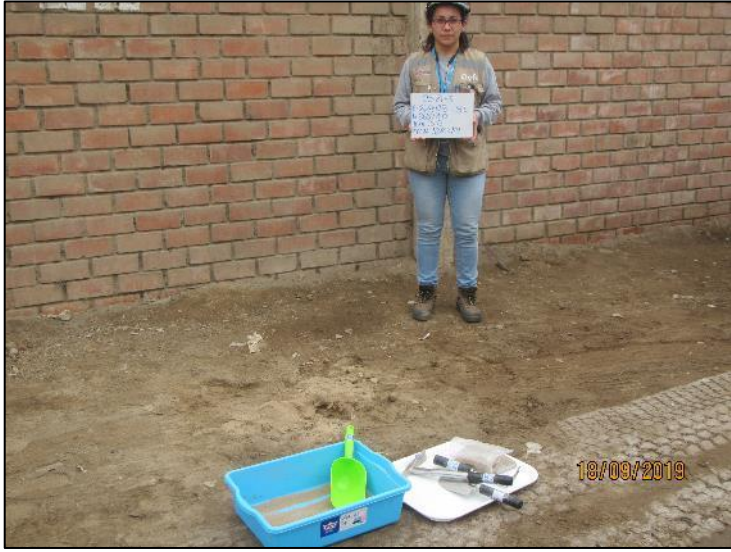
Fecha: 18/09/2019					
Hora: 15:15 horas					
COORDENADAS UTM-WGS 84 – ZONA 18 L					
Este (m): 268438					
Norte (m): 8687750					
Altitud (m s. n. m.): 60					
Precisión: ± 3					
DESCRIPCIÓN:	Punto de suelo, ubicado en Zona Industrial de Ventanilla frente a la empresa Sulfato de Cobre S.A. en calle Alonso de Molina

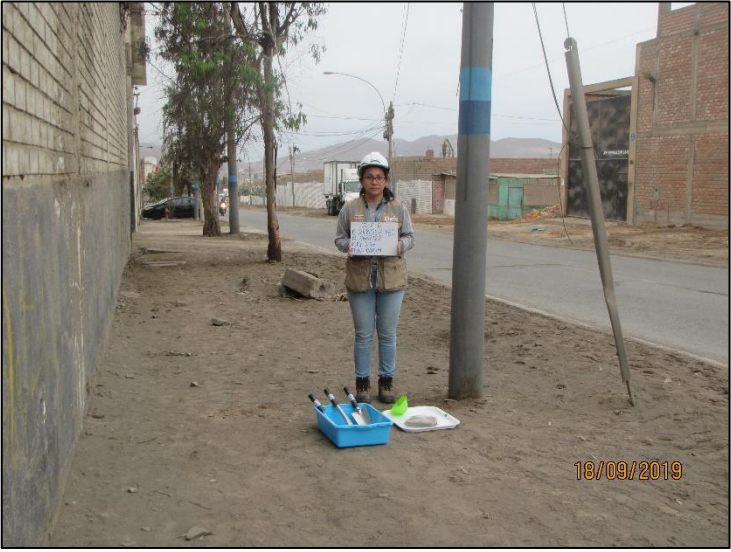
Fecha: 18/09/2019					
Hora: 16:57 horas					
COORDENADAS UTM-WGS 84 – ZONA 18 L					
Este (m): 268552					
Norte (m): 8687722					
Altitud (m s. n. m.): 55					
Precisión: ± 3					
DESCRIPCIÓN:	Punto de suelo, ubicado en Zona Industrial de Ventanilla en Av. De la Revolución cuadra 9

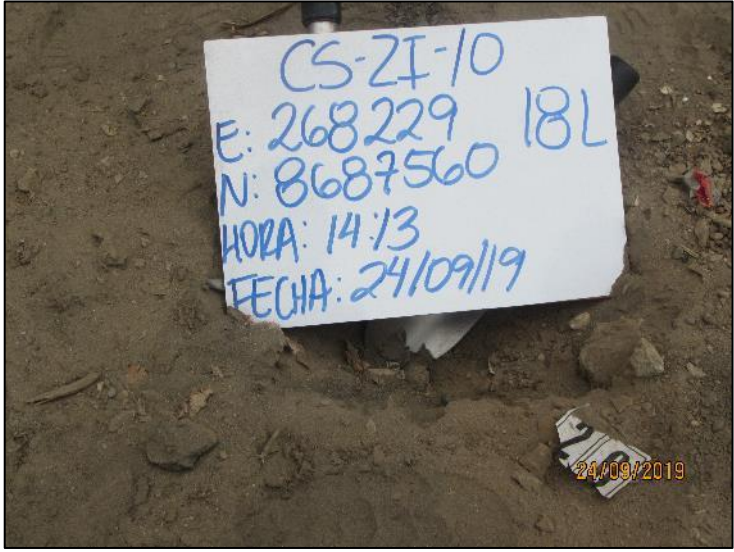
Fecha: 24/09/2019					
Hora: 14:13 horas					
COORDENADAS UTM-WGS 84 – ZONA 18 L					
Este (m): 268229					
Norte (m): 8687560					
Altitud (m s. n. m.): 54					
Precisión: ± 3					
DESCRIPCIÓN:	Punto de suelo, ubicado en Zona Industrial de Ventanilla en calle Mantaro altura de la cuadra 2 de la Av. Precursores

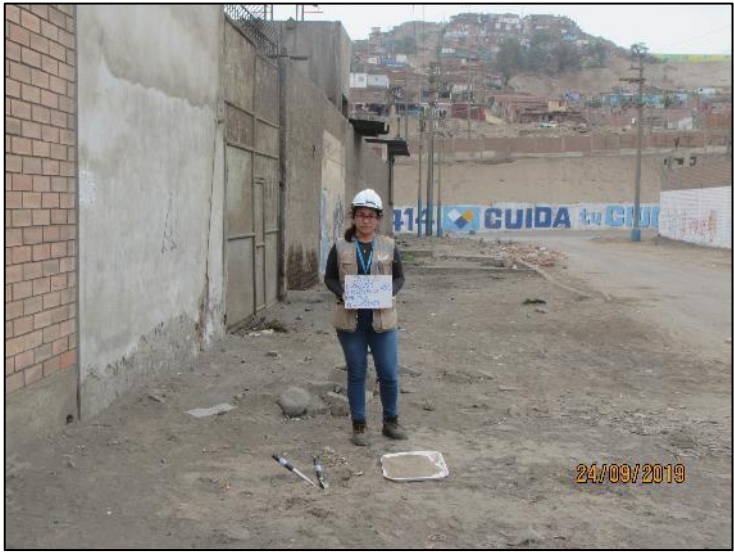
Fecha: 24/09/2019					
Hora: 14:13 horas					
COORDENADAS UTM-WGS 84 – ZONA 18 L					
Este (m): 268229					
Norte (m): 8687560					
Altitud (m s. n. m.): 54					
Precisión: ± 3					
DESCRIPCIÓN:	Muestra de suelo durante el tamizado. El color de la muestra es gris claro y de textura franco arenoso

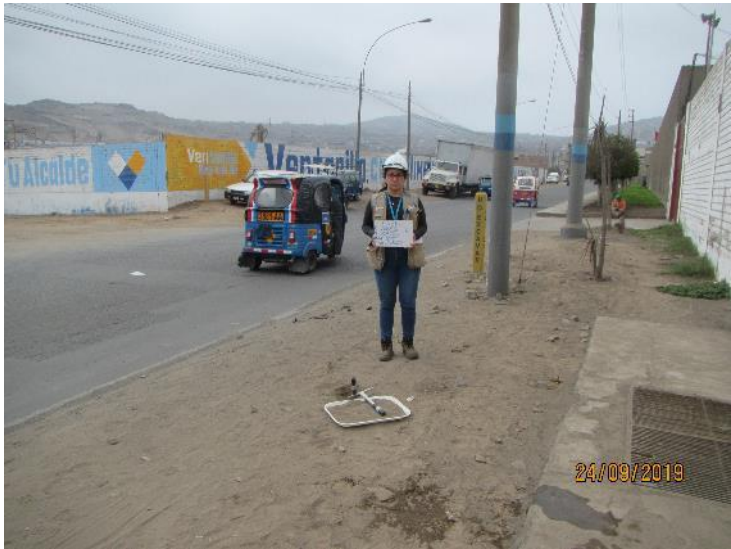
Fecha: 24/09/2019					
Hora: 14:45 horas					
COORDENADAS UTM-WGS 84 – ZONA 18 L					
Este (m): 268536					
Norte (m): 8687454					
Altitud (m s. n. m.): 54					
Precisión: ± 3					
DESCRIPCIÓN:	Muestra de suelo durante el tamizado. El color de la muestra es gris claro y de textura franco arenoso

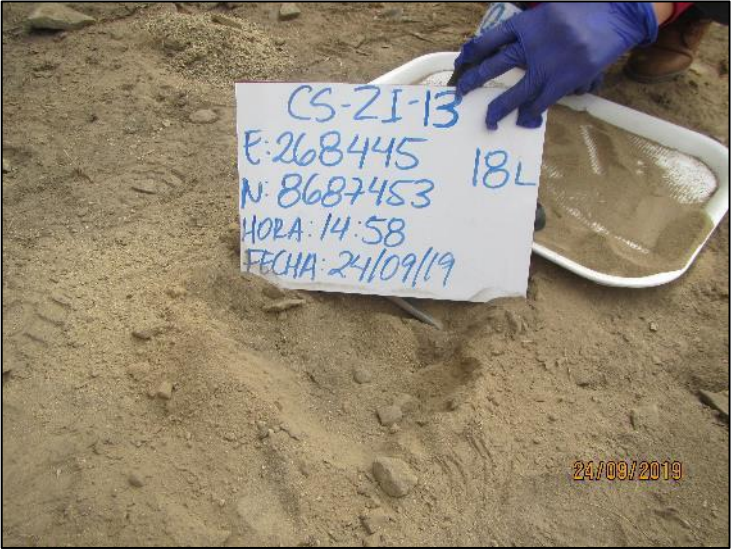
Fecha: 24/09/2019					
Hora: 14:58 horas					
COORDENADAS UTM-WGS 84 – ZONA 18 L					
Este (m): 268445					
Norte (m): 8687453					
Altitud (m s. n. m.): 53					
Precisión: ± 3					
DESCRIPCIÓN:		Punto de suelo, ubicado en Zona Industrial de Ventanilla frente a la empresa Caas Alimentos en calle Pablo Booner 240 altura de la cuadra 7 de la Av. De la Revolución

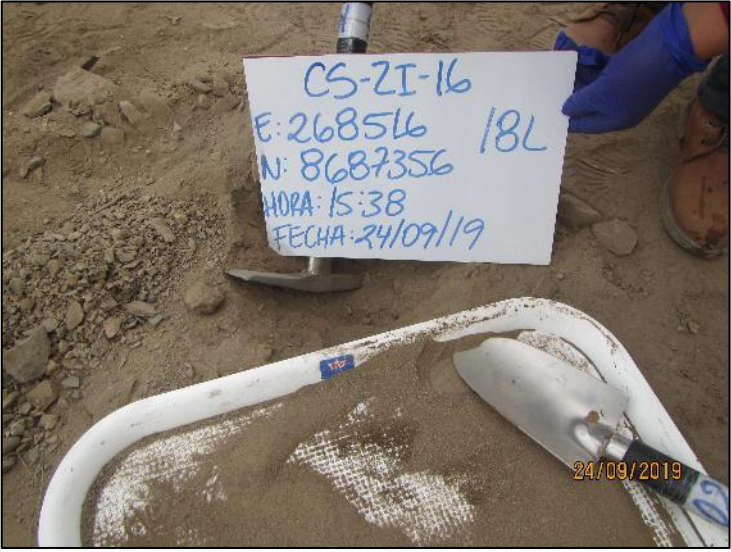
Fecha: 24/09/2019					
Hora: 15:38 horas					
COORDENADAS UTM-WGS 84 – ZONA 18 L					
Este (m): 268516					
Norte (m): 8687356					
Altitud (m s. n. m.): 50					
Precisión: ± 3					
DESCRIPCIÓN:	Punto de suelo, ubicado en Zona Industrial de Ventanilla frente a la empresa Green Care del Perú en Av. De la Revolución cuadra 6

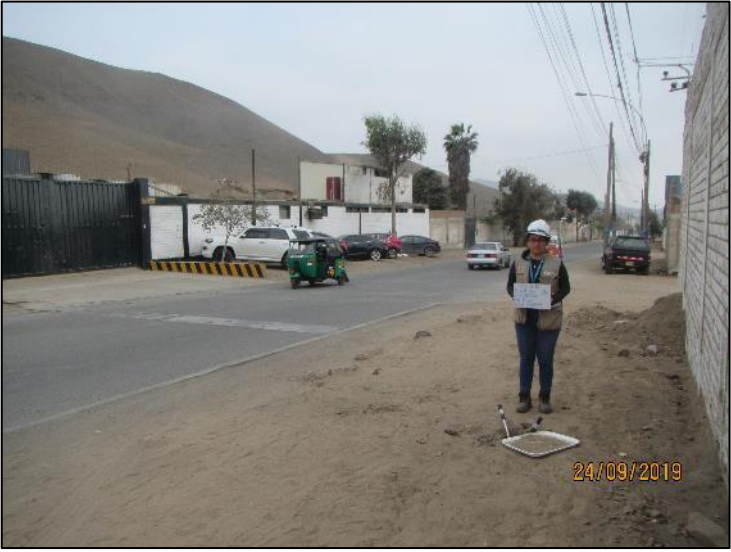
Fecha: 24/09/2019					
Hora: 15:38 horas					
COORDENADAS UTM-WGS 84 – ZONA 18 L					
Este (m): 268516					
Norte (m): 8687356					
Altitud (m s. n. m.): 50					
Precisión: ± 3					
DESCRIPCIÓN:	Muestra de suelo luego del tamizado. El color de la muestra es gris claro y de textura franco arenoso
