Título del estudio : Muestreo de suelo en el ámbito de la zona industrial de Ventanilla y distrito Mi Perú, ubicada en los distritos Ventanilla y Mi Perú, provincia Constitucional del Callao, durante setiembre de 2019

CUE : 2019-02-0013 Código de acción : 0003-9-2019-411

Fecha de aprobación : 21/10/2019 Reporte N° : RC_058-2019-STEAC

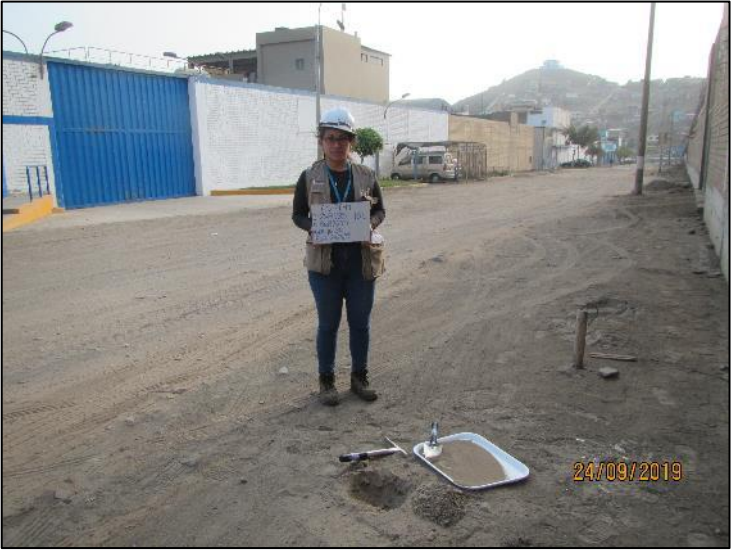
Fecha: 24/09/2019					
Hora: 16:30 horas					
COORDENADAS UTM-WGS 84 – ZONA 18 L					
Este (m): 268435					
Norte (m): 8687294					
Altitud (m s. n. m.): 47					
Precisión: ± 3					
DESCRIPCIÓN:	Muestra de suelo durante el tamizado. El color de la muestra es pardo rojizo y de textura franco

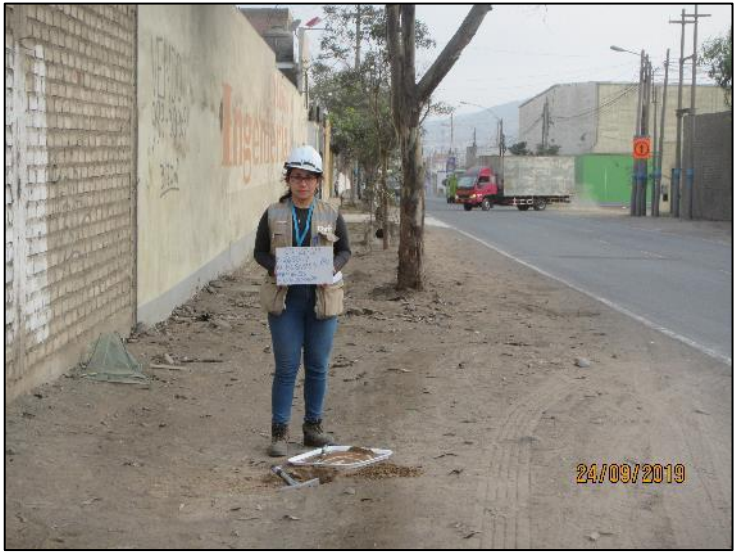
Distrito	Ventanilla	Provincia	Constitucional del Callao	Departamento	Lima
Fotografía N° 140 CS-ZI-21

Fecha: 24/09/2019					
Hora: 16:58 horas					
COORDENADAS UTM-WGS 84 – ZONA 18 L					
Este (m): 268509					
Norte (m): 8687253					
Altitud (m s. n. m.): 45					
Precisión: ± 3					
DESCRIPCIÓN:	Muestra de suelo luego del tamizado. El color de la muestra es pardo rojizo y de textura franco arenoso

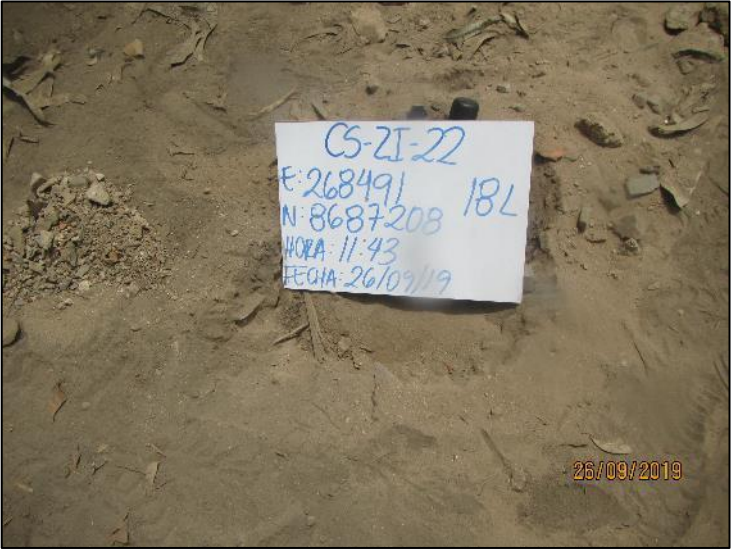
Distrito	Ventanilla	Provincia	Constitucional del Callao	Departamento	Lima
Fotografía N° 141 CS-ZI-22

Fecha: 26/09/2019					
Hora: 11:43 horas					
COORDENADAS UTM-WGS 84 – ZONA 18 L					
Este (m): 268491					
Norte (m): 8687208					
Altitud (m s. n. m.): 45					
Precisión: ± 3					
DESCRIPCIÓN:	Punto de suelo, ubicado en Zona Industrial de Ventanilla frente al ex colegio Ingeniería, parte lateral de la empresa Sulfato de Cobre del Perú S.A.C.- Sulcooper en Av. De la Revolución altura de la cuadra 5

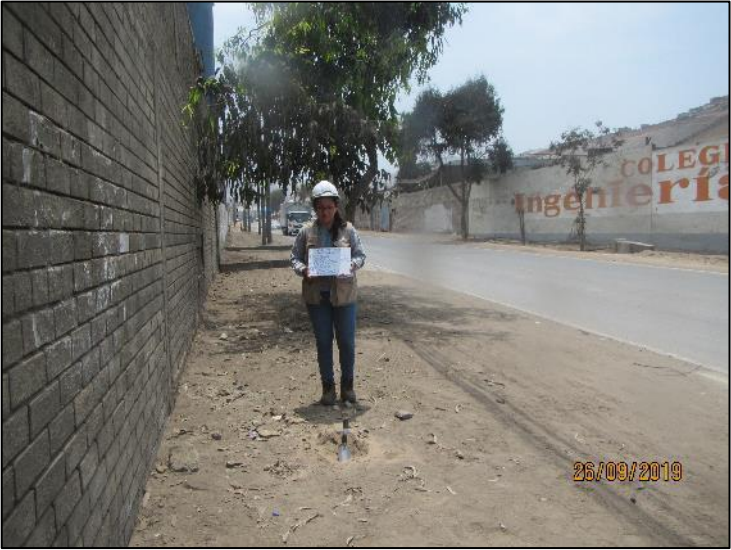
Distrito	Ventanilla	Provincia	Constitucional del Callao	Departamento	Lima
Fotografía N° 142 CS-ZI-22

Fecha: 26/09/2019					
Hora: 11:43 horas					
COORDENADAS UTM-WGS 84 – ZONA 18 L					
Este (m): 268491					
Norte (m): 8687208					
Altitud (m s. n. m.): 45					
Precisión: ± 3					
DESCRIPCIÓN:	Muestra de suelo luego del tamizado. El color de la muestra es pardo rojizo y de textura franco arenoso

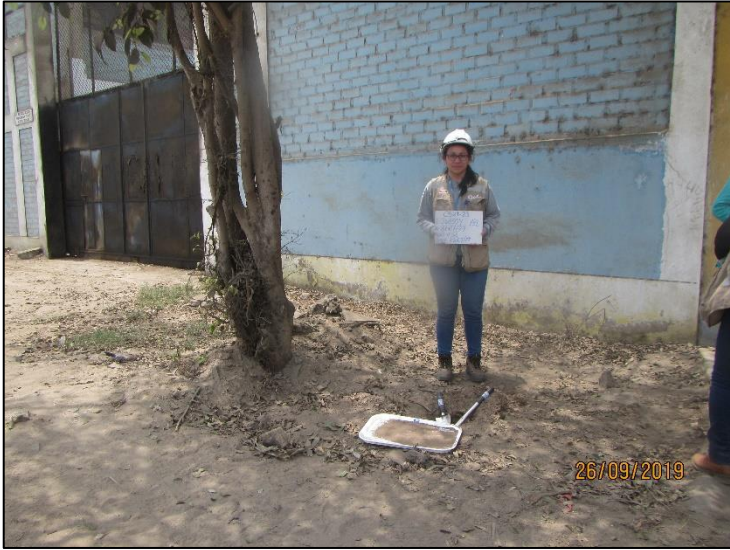
Distrito	Ventanilla	Provincia	Constitucional del Callao	Departamento	Lima
Fotografía N° 143 CS-ZI-23

Fecha: 26/09/2019					
Hora: 11:52 horas					
COORDENADAS UTM-WGS 84 – ZONA 18 L					
Este (m): 268504					
Norte (m): 8687179					
Altitud (m s. n. m.): 45					
Precisión: ± 3					
DESCRIPCIÓN:	Punto de suelo, ubicado en Zona Industrial de Ventanilla a la altura de la empresa Rabanal Service S.A.C en Av. De la Revolución cuadra 5

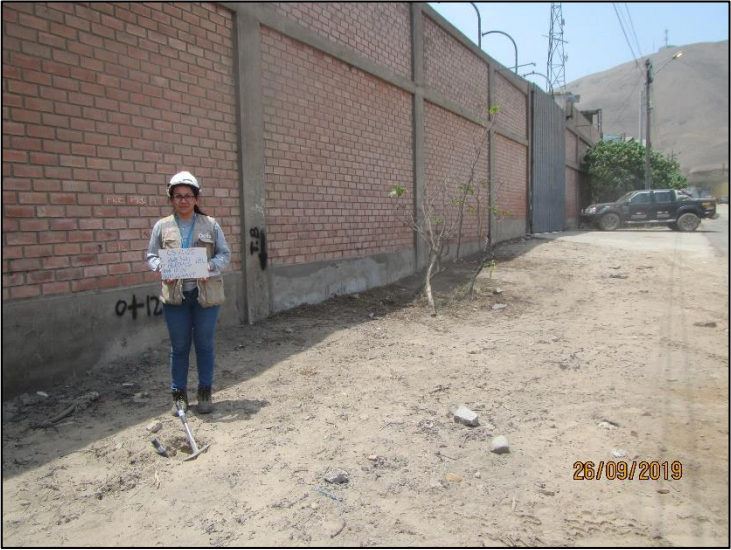
Distrito	Ventanilla	Provincia	Constitucional del Callao	Departamento	Lima
Fotografía N° 147 CS-ZI-25

Fecha: 26/09/2019					
Hora: 12:24 horas					
COORDENADAS UTM-WGS 84 – ZONA 18 L					
Este (m): 268320					
Norte (m): 8687156					
Altitud (m s. n. m.): 44					
Precisión: ± 3					
DESCRIPCIÓN:	Punto de suelo, ubicado en Zona Industrial de Ventanilla en la cuadra 2 de la Av. Micaela bastidas

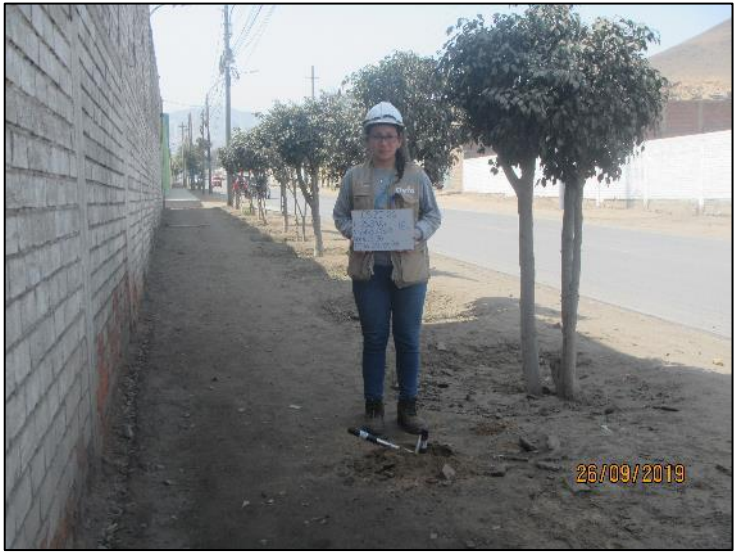
Distrito	Ventanilla	Provincia	Constitucional del Callao	Departamento	Lima
Fotografía N° 150 CS-ZI-26

Fecha: 26/09/2019					
Hora: 13:38 horas					
COORDENADAS UTM-WGS 84 – ZONA 18 L					
Este (m): 268481					
Norte (m): 8687069					
Altitud (m s. n. m.): 44					
Precisión: ± 3					
DESCRIPCIÓN:		Muestra de suelo luego del tamizado. El color de la muestra es pardo rojizo y de textura franco arenoso

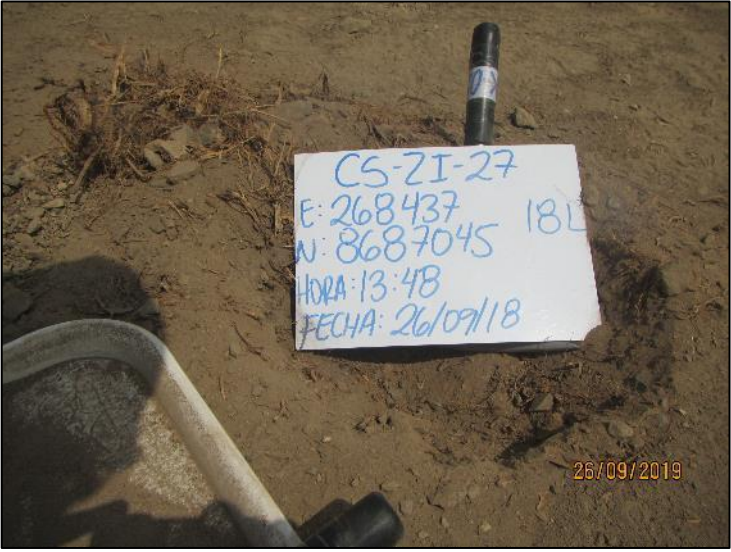
Distrito	Ventanilla	Provincia	Constitucional del Callao	Departamento	Lima
Fotografía N° 151 CS-ZI-27

Fecha: 26/09/2019					
Hora: 13:48 horas					
COORDENADAS UTM-WGS 84 – ZONA 18 L					
Este (m): 268437					
Norte (m): 8687045					
Altitud (m s. n. m.): 44					
Precisión: ± 3					
DESCRIPCIÓN:	Punto de suelo, ubicado en Zona Industrial de Ventanilla en calle La Pampilla cuadra 1, parte lateral de la empresa Metalexacto S.R.L. altura de la avenida De la Revolución cuadra 4

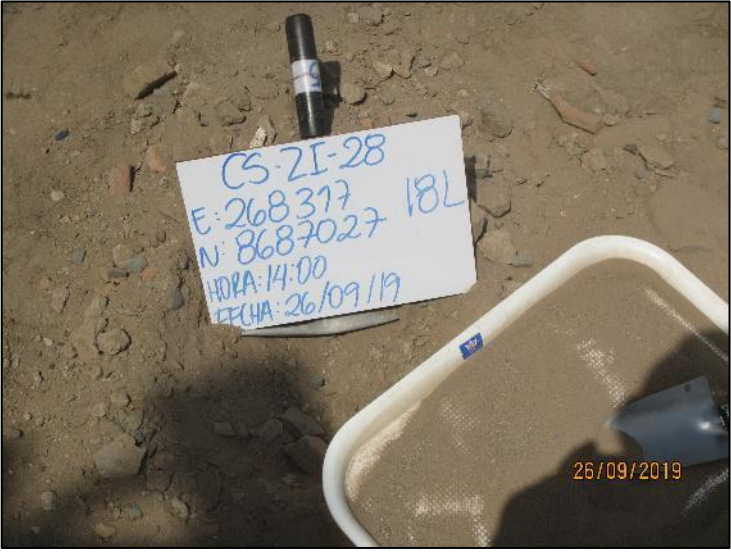
Distrito	Ventanilla	Provincia	Constitucional del Callao	Departamento	Lima
Fotografía N° 153 CS-ZI-28

Fecha: 26/09/2019					
Hora: 14:00 horas					
COORDENADAS UTM-WGS 84 – ZONA 18 L					
Este (m): 268317					
Norte (m): 8687027					
Altitud (m s. n. m.): 44					
Precisión: ± 3					
DESCRIPCIÓN:	Punto de suelo, ubicado en Zona Industrial de Ventanilla frente a Envasadora San Gabriel S.R.L. y Falumsa en calle La Pampilla altura de la cuadra 4 de la Av. De la Revolución

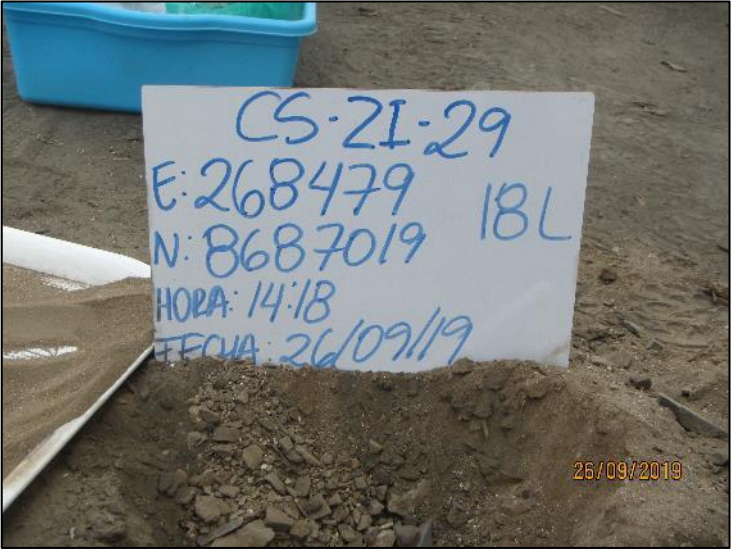
Distrito	Ventanilla	Provincia	Constitucional del Callao	Departamento	Lima
Fotografía N° 155 CS-ZI-29

Fecha: 26/09/2019					
Hora: 14:18 horas					
COORDENADAS UTM-WGS 84 – ZONA 18 L					
Este (m): 268479					
Norte (m): 8687019					
Altitud (m s. n. m.): 44					
Precisión: ± 3					
DESCRIPCIÓN:	Punto de suelo, ubicado en Zona Industrial de Ventanilla frente a la empresa Corporación Matrix Technology en Av. De la Revolución cuadra 3

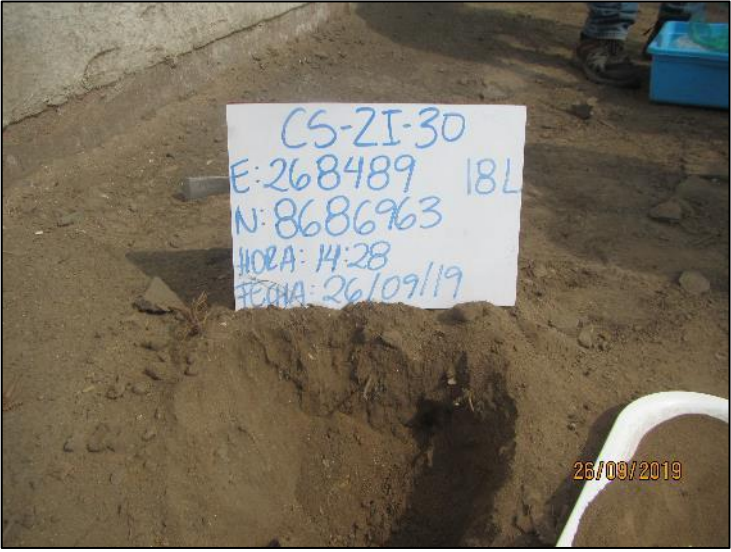
Distrito	Ventanilla	Provincia	Constitucional del Callao	Departamento	Lima
Fotografía N° 157 CS-ZI-30

Fecha: 26/09/2019					
Hora: 14:28 horas					
COORDENADAS UTM-WGS 84 – ZONA 18 L					
Este (m): 268489					
Norte (m): 8686963					
Altitud (m s. n. m.): 44					
Precisión: ± 3					
DESCRIPCIÓN:	Punto de suelo, ubicado en Zona Industrial de Ventanilla entre las empresas Corporación Matrix Technology y Corporación Jeshua S.A.C. en Av. De la Revolución cuadra 3

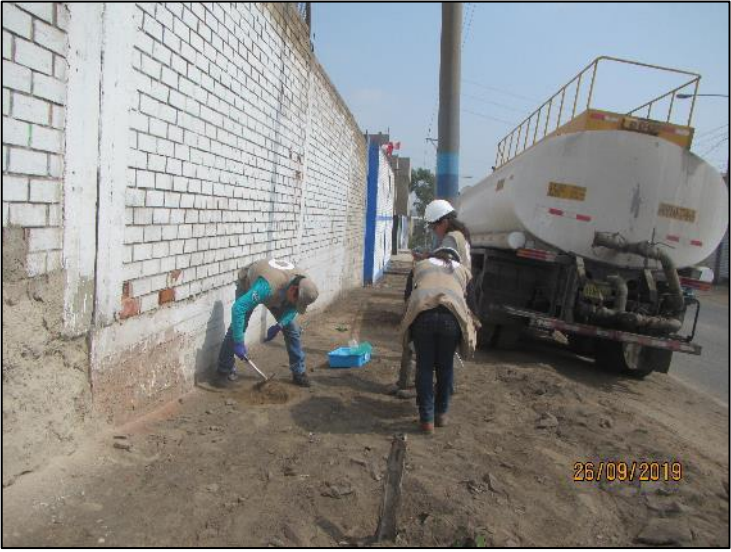
Distrito	Ventanilla	Provincia	Constitucional del Callao	Departamento	Lima
Fotografía N° 158 CS-ZI-30

Fecha: 26/09/2019					
Hora: 14:28 horas					
COORDENADAS UTM-WGS 84 – ZONA 18 L					
Este (m): 268489					
Norte (m): 8686963					
Altitud (m s. n. m.): 44					
Precisión: ± 3					
DESCRIPCIÓN:	Muestra de suelo durante el tamizado. El color de la muestra es pardo rojizo y de textura franco arenoso

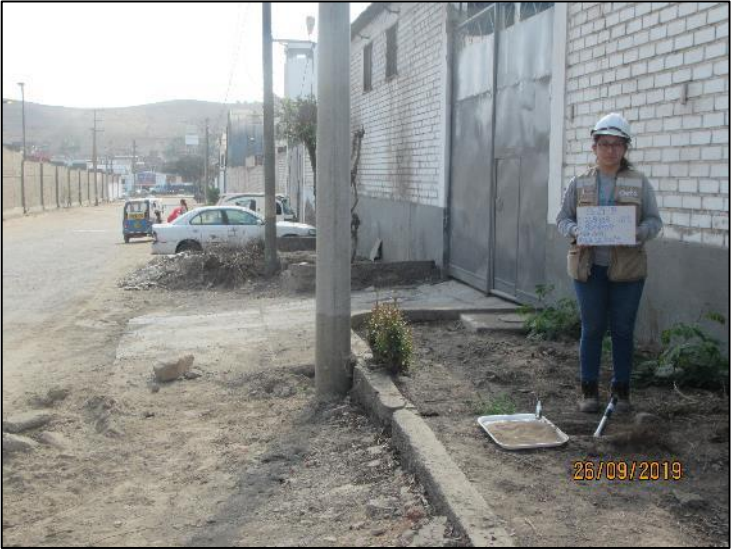
Distrito	Ventanilla	Provincia	Constitucional del Callao	Departamento	Lima
Fotografía N° 159 CS-ZI-31

Fecha: 26/09/2019					
Hora: 14:40 horas					
COORDENADAS UTM-WGS 84 – ZONA 18 L					
Este (m): 268438					
Norte (m): 8686919					
Altitud (m s. n. m.): 44					
Precisión: ± 3					
DESCRIPCIÓN:	Punto de suelo, ubicado en Zona Industrial de Ventanilla en calle Capirona frente a la empresa Comercial Alimenticia S.A.C. – Golosinas Trome, altura de la Av. De la Revolución cuadra 3

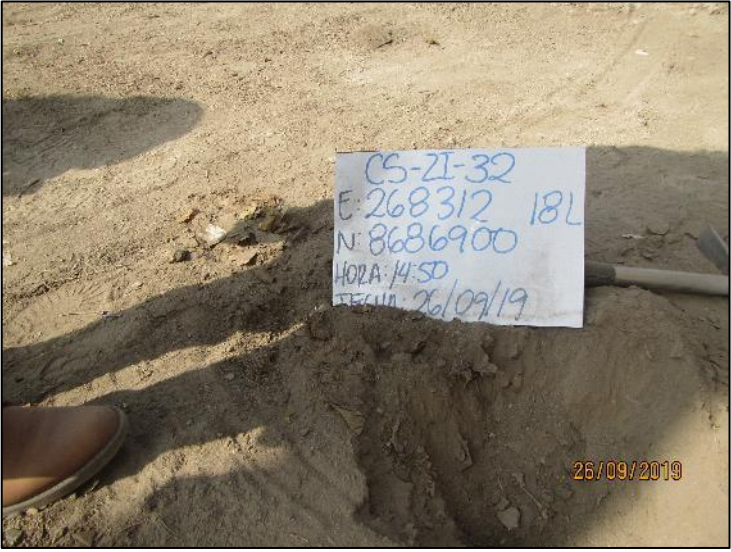
Distrito	Ventanilla	Provincia	Constitucional del Callao	Departamento	Lima
Fotografía N° 161 CS-ZI-32

Fecha: 26/09/2019					
Hora: 14:50 horas					
COORDENADAS UTM-WGS 84 – ZONA 18 L					
Este (m): 268312					
Norte (m): 8686900					
Altitud (m s. n. m.): 44					
Precisión: ± 3					
DESCRIPCIÓN:	Punto de suelo, ubicado en Zona Industrial de Ventanilla en la cuadra 2 de la calle Capirona, altura de Av. De la Revolución cuadra 3

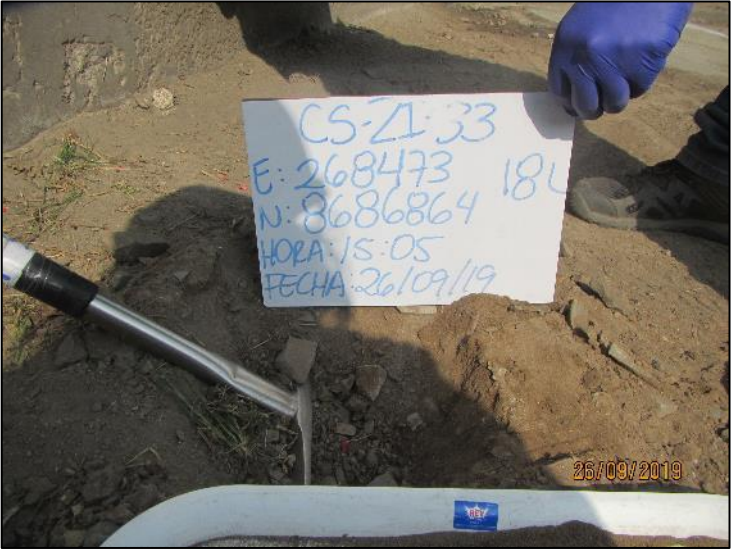
Distrito	Ventanilla	Provincia	Constitucional del Callao	Departamento	Lima
Fotografía N° 163 CS-ZI-33

Fecha: 26/09/2019					
Hora: 15:05 horas					
COORDENADAS UTM-WGS 84 – ZONA 18 L					
Este (m): 268473					
Norte (m): 8686864					
Altitud (m s. n. m.): 44					
Precisión: ± 3					
DESCRIPCIÓN:	Punto de suelo, ubicado en Zona Industrial de Ventanilla a la altura de la empresa Poliuretanos S.A. en Av. De la Revolución cuadra 2

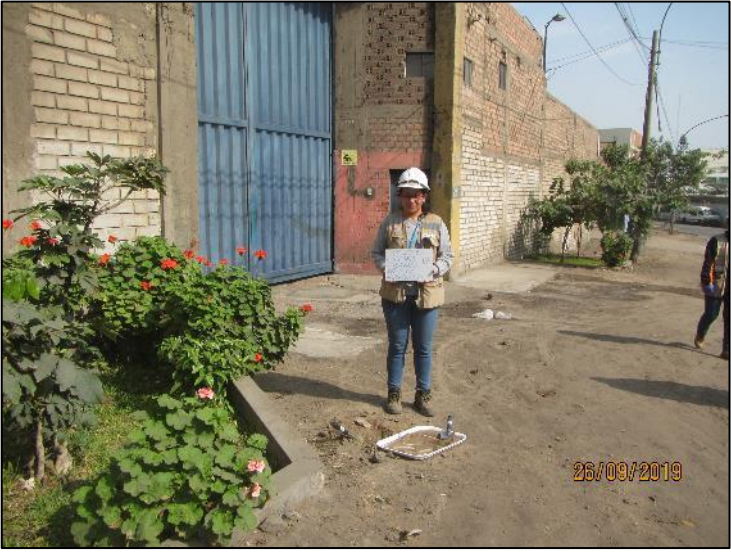
Distrito	Ventanilla	Provincia	Constitucional del Callao	Departamento	Lima
Fotografía N° 164 CS-ZI-33

Fecha: 26/09/2019					
Hora: 15:05 horas					
COORDENADAS UTM-WGS 84 – ZONA 18 L					
Este (m): 268473					
Norte (m): 8686864					
Altitud (m s. n. m.): 44					
Precisión: ± 3					
DESCRIPCIÓN:	Muestra de suelo luego del tamizado. El color de la muestra es gris claro y de textura franco arenoso

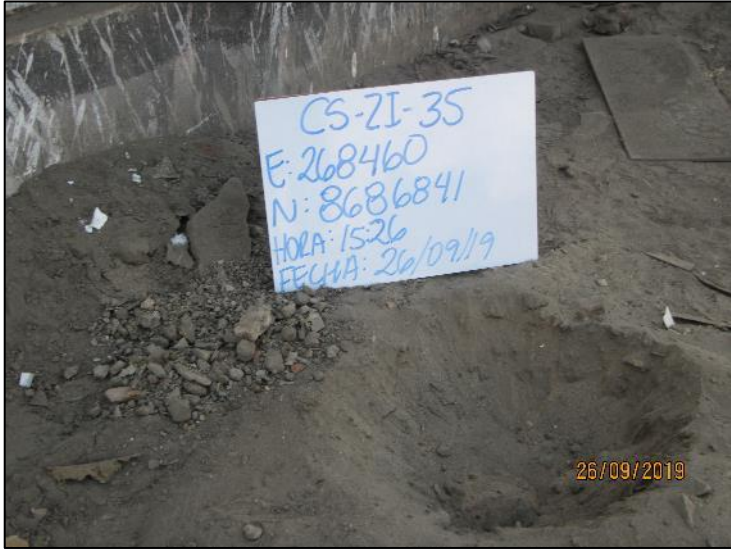
Distrito	Ventanilla	Provincia	Constitucional del Callao	Departamento	Lima
Fotografía N° 167 CS-ZI-35

Fecha: 26/09/2019					
Hora: 15:26 horas					
COORDENADAS UTM-WGS 84 – ZONA 18 L					
Este (m): 268460					
Norte (m): 8686841					
Altitud (m s. n. m.): 43					
Precisión: ± 3					
DESCRIPCIÓN:	Punto de suelo, ubicado en Zona Industrial de Ventanilla frente a la empresa IC Industrial S.R.Ltda. en Av. De la Revolución cuadra 2

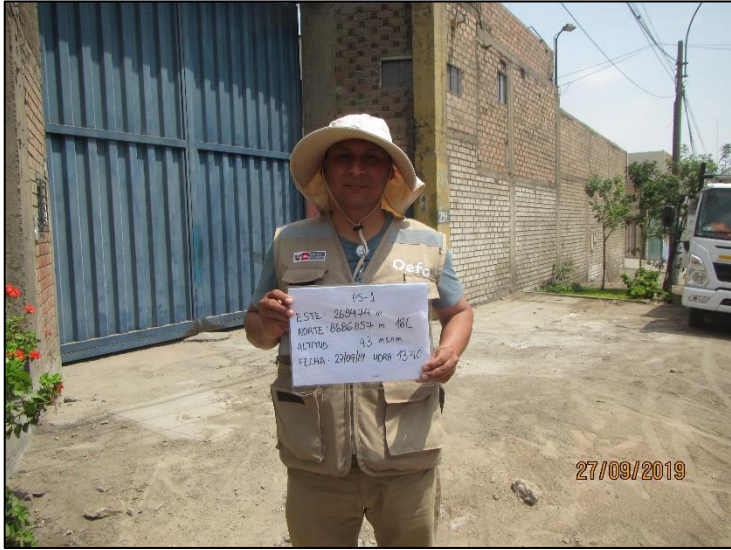
Distrito	Ventanilla	Provincia	Constitucional del Callao	Departamento	Lima
Fotografía N° 169 PS-1

Fecha: 27/09/2019					
Hora: 13:40 horas					
COORDENADAS UTM-WGS 84 – ZONA 18 L					
Este (m): 268474					
Norte (m): 8686857					
Altitud (m s. n. m.): 43					
Precisión: ± 3					
DESCRIPCIÓN:	Punto de muestreo en hojas de arbustos, ubicado en Zona Industrial de Ventanilla a la altura de la empresa Poliuretanos S.A. en Av. De la Revolución cuadra 2

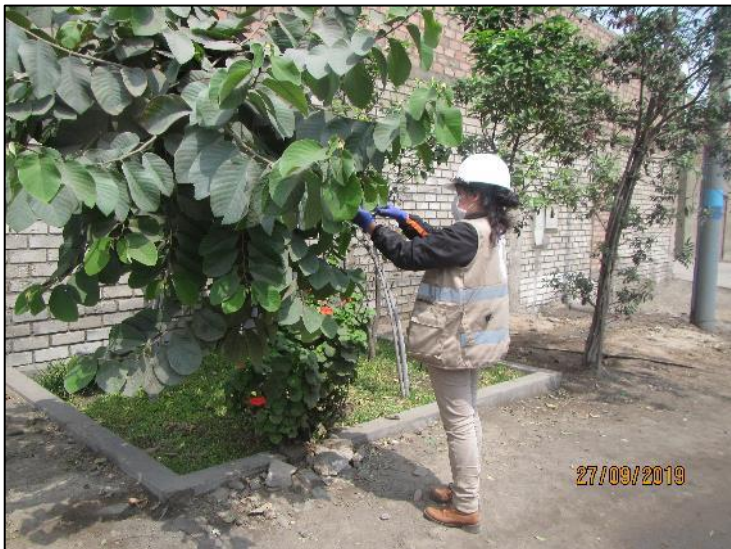
Distrito	Ventanilla	Provincia	Constitucional del Callao	Departamento	Lima
Fotografía N° 170 PS-1

Fecha: 27/09/2019					
Hora: 13:40 horas					
COORDENADAS UTM-WGS 84 – ZONA 18 L					
Este (m): 268474					
Norte (m): 8686857					
Altitud (m s. n. m.): 43					
Precisión: ± 3					
DESCRIPCIÓN:	Recolección de la muestra. El color de la muestra es pardo oscuro y de textura franco limoso

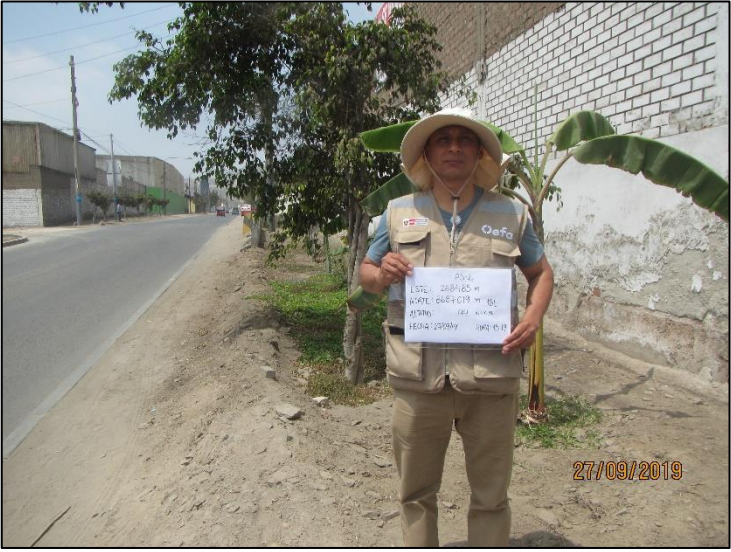
Distrito	Ventanilla	Provincia	Constitucional del Callao	Departamento	Lima
Fotografía N° 171 PS-2

Fecha: 27/09/2019					
Hora: 15:19 horas					
COORDENADAS UTM-WGS 84 – ZONA 18 L					
Este (m): 268485					
Norte (m): 8687019					
Altitud (m s. n. m.): 44					
Precisión: ± 3					
DESCRIPCIÓN:	Punto de muestreo en hojas de arbustos, ubicado en Zona Industrial de Ventanilla a la altura de la empresa Matrix Technology S.A.C. en Av. De la Revolución cuadra 3

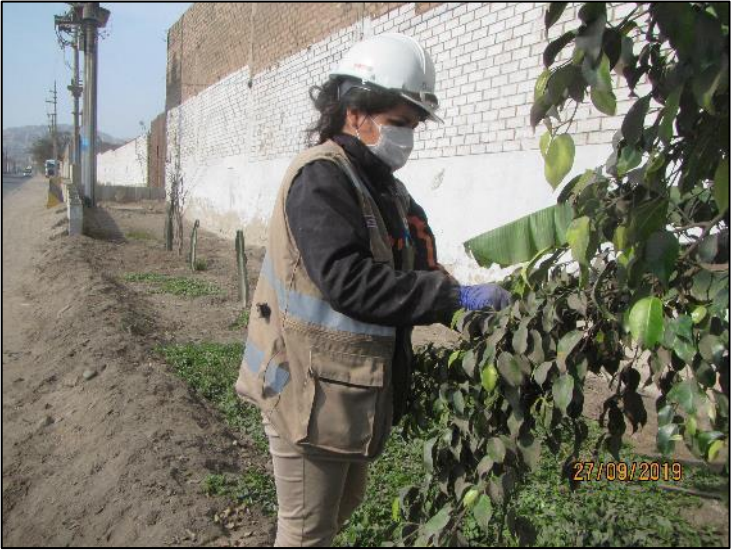
Distrito	Ventanilla	Provincia	Constitucional del Callao	Departamento	Lima
Fotografía N° 172 PS-2

Fecha: 27/09/2019					
Hora: 15:19 horas					
COORDENADAS UTM-WGS 84 – ZONA 18 L					
Este (m): 268485					
Norte (m): 8687019					
Altitud (m s. n. m.): 44					
Precisión: ± 3					
DESCRIPCIÓN:	Recolección de la muestra. El color de la muestra es pardo oscuro y de textura franco limoso

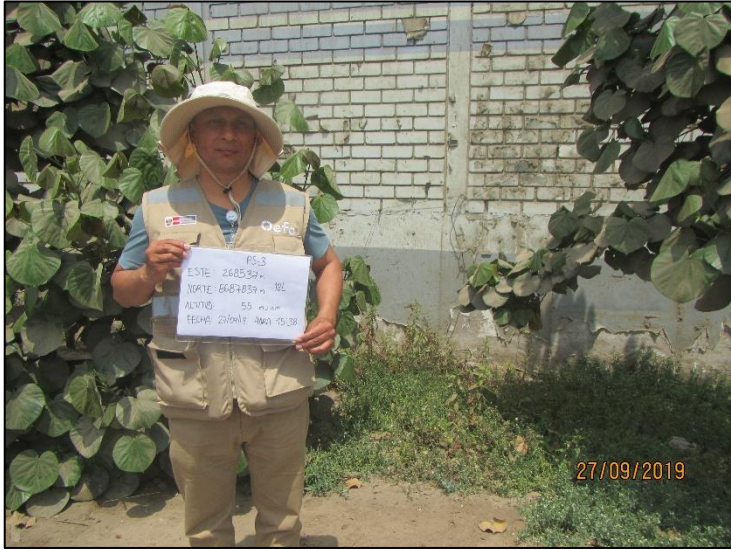
Distrito	Ventanilla	Provincia	Constitucional del Callao	Departamento	Lima
Fotografía N° 173 PS-3

Fecha: 27/09/2019					
Hora: 15:38 horas					
COORDENADAS UTM-WGS 84 – ZONA 18 L					
Este (m): 268537					
Norte (m): 8687837					
Altitud (m s. n. m.): 55					
Precisión: ± 3					
DESCRIPCIÓN:	Punto de muestreo en hojas de arbustos, ubicado en Zona Industrial de Ventanilla en Av. De la Revolución cuadra 10. Parte Externa de la empresa ETNA S.A.

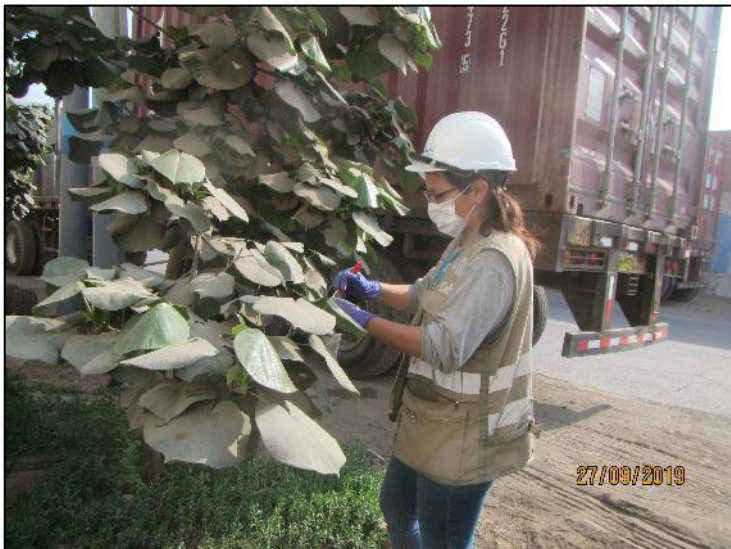
Distrito	Ventanilla	Provincia	Constitucional del Callao	Departamento	Lima
Fotografía N° 174 PS-3

Fecha: 27/09/2019					
Hora: 15:38 horas					
COORDENADAS UTM-WGS 84 – ZONA 18 L					
Este (m): 268537					
Norte (m): 8687837					
Altitud (m s. n. m.): 55					
Precisión: ± 3					
DESCRIPCIÓN:	Recolección de la muestra. El color de la muestra es pardo oscuro y de textura franco limoso

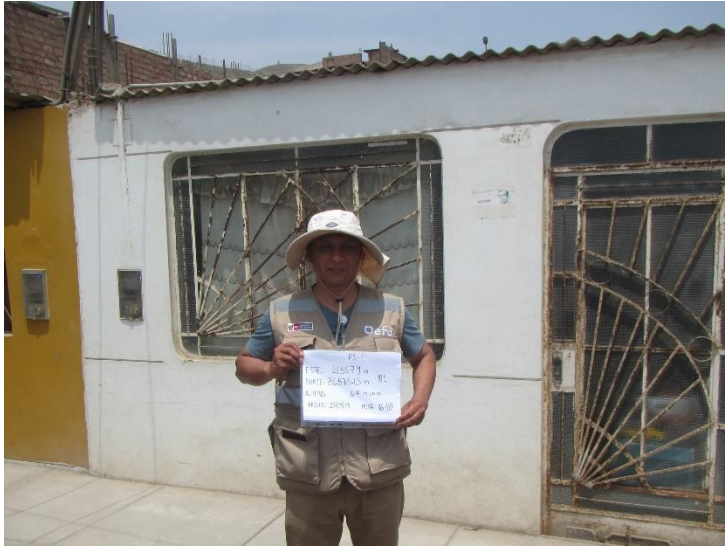
Distrito	Mi Perú	Provincia	Constitucional del Callao	Departamento	Lima
Fotografía N° 175 PS-4

Fecha: 27/09/2019					
Hora: 16:40 horas					
COORDENADAS UTM-WGS 84 – ZONA 18 L					
Este (m): 268679					
Norte (m): 8687875					
Altitud (m s. n. m.): 67					
Precisión: ± 3					
DESCRIPCIÓN:	Punto de muestreo en techo de la vivienda, ubicado en A.H. Virgen de Guadalupe en calle Virgen de Guadalupe

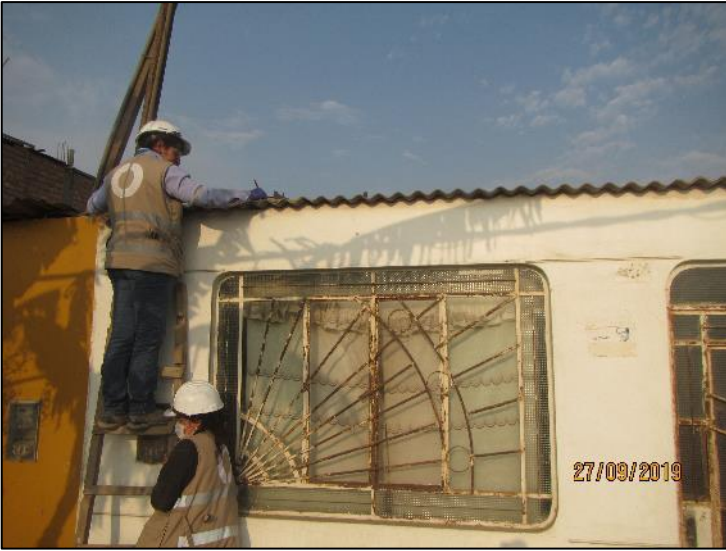
Distrito	Mi Perú	Provincia	Constitucional del Callao	Departamento	Lima
Fotografía N° 176 PS-4

Fecha: 27/09/2019					
Hora: 16:40 horas					
COORDENADAS UTM-WGS 84 – ZONA 18 L					
Este (m): 268679					
Norte (m): 8687875					
Altitud (m s. n. m.): 67					
Precisión: ± 3					
DESCRIPCIÓN:	Recolección de la muestra. El color de la muestra es pardo oscuro y de textura franco limoso

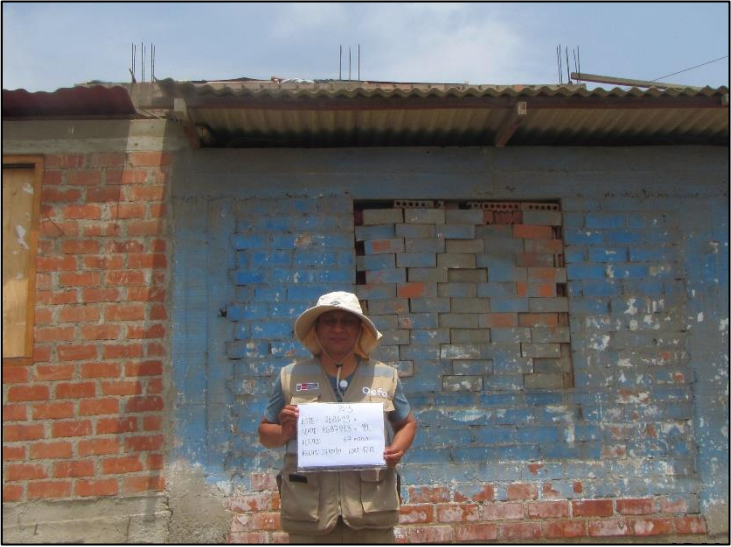
Distrito	Mi Perú	Provincia	Constitucional del Callao	Departamento	Lima
Fotografía N° 177 PS-5

Fecha: 27/09/2019					
Hora: 17:12 horas					
COORDENADAS UTM-WGS 84 – ZONA 18 L					
Este (m): 268693					
Norte (m): 8687993					
Altitud (m s. n. m.): 67					
Precisión: ± 3					
DESCRIPCIÓN:	Punto de muestreo en techo de la vivienda, ubicado en A.H. Virgen de Guadalupe en calle Virgen de Guadalupe
