**PERÚ**Ministerio
del AmbienteOrganismo de Evaluación y
Fiscalización Ambiental - OEFASubdirección Técnica
Científica -STECDecenio de la Igualdad de Oportunidades para Mujeres y Hombres
Año de la Lucha contra la Corrupción y la Impunidad

INFORME N° 00358-2019-OEFA/DEAM-STEC

ASUNTO : Vigilancia ambiental de calidad del aire realizado en el ámbito
de la zona industrial de Ventanilla y distrito de Mi Perú, 2019

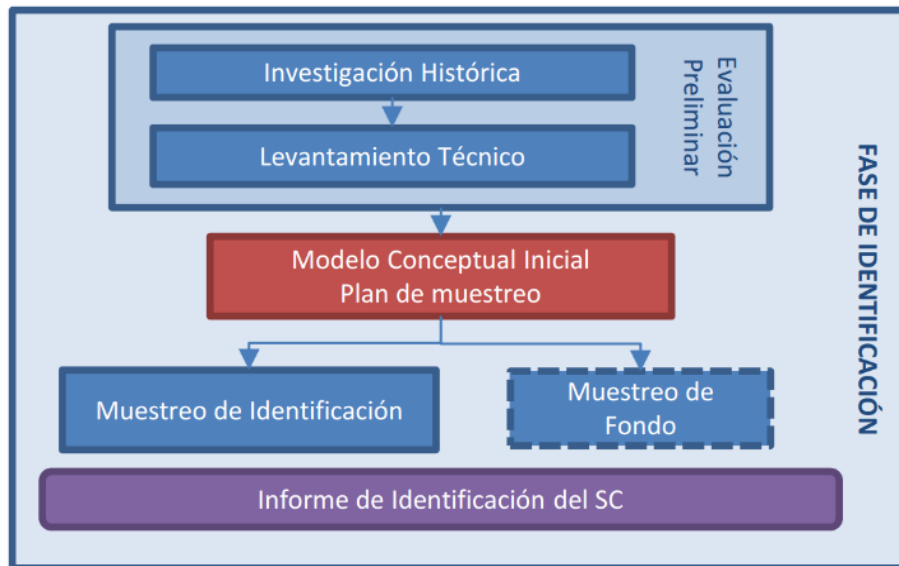
Figura 6.1. Flujograma de la fase de identificación para elaboración de PDS.
Fuente: Guía para la elaboración de Planes de Descontaminación de Suelos del MINAM (R.M. N° 085-2014-MINAM).

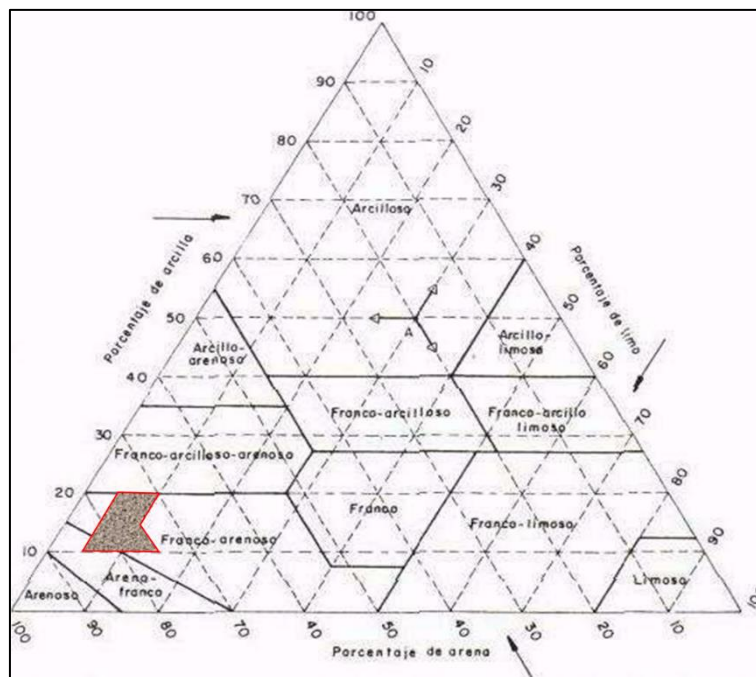
En la Figura N.º 7.7 se presentan los resultados del análisis granulométrico (Ver detalle en Anexo 4) a través del triángulo de clase textural del suelo realizado en cada área de potencial interés en el ámbito de la zona industrial de Ventanilla y distrito de Mi Perú.

Figura 7.7. Triángulo de clases texturales del suelo realizado del muestreo de suelos en la zona industrial de Ventanilla y distrito Mi Perú

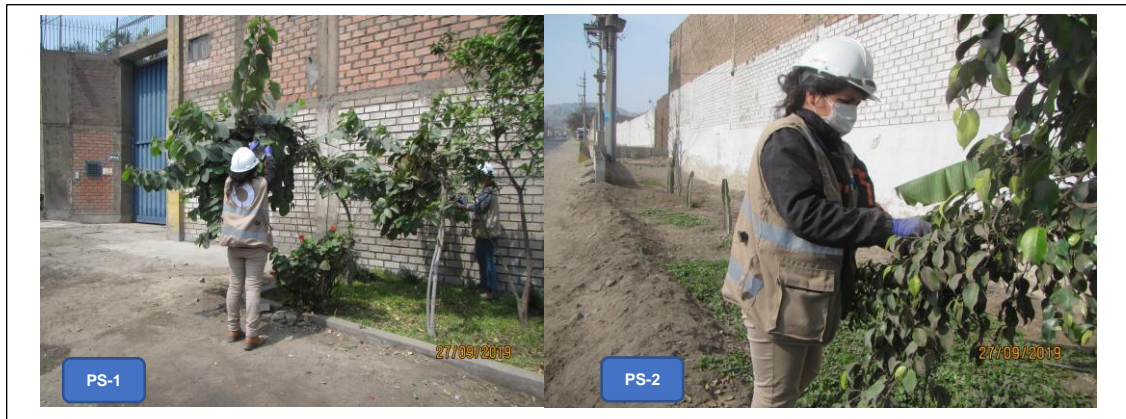
en las muestras codificadas como PS-4 y PS-5, y mayor al ECA para suelo industrial en las muestras codificadas como PS-1 y PS-3. Otro elemento que registro concentraciones mayores al ECA para una zona residencial, fue el arsénico en los puntos de muestreos PS-4 y PS-5.

Figura 7.8. Muestreo de polvo sedimentable en los puntos PS-1 y PS-2, tomado de arbustos ubicados en la zona industrial (Av. De La Revolución)

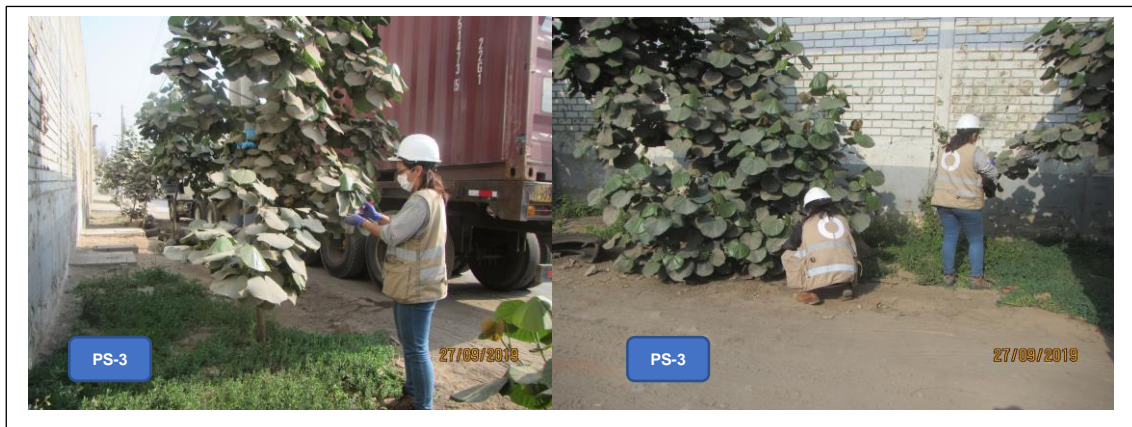
Figura 7.9. Muestreo de polvo sedimentable en el punto PS-3, tomado de arbustos ubicados en la zona industrial (Av. De La Revolución)

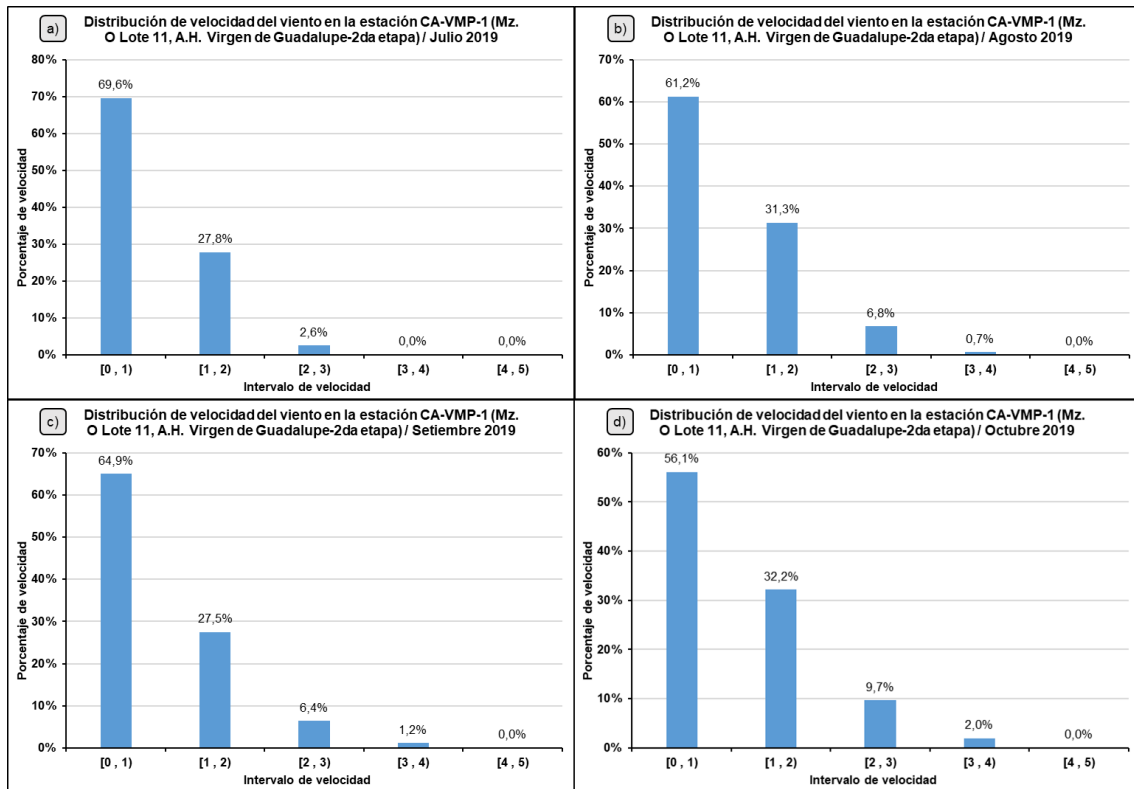
comprendidas entre 2 m/s y 3 m/s con el 2,6 %, 6,8 %, 6,4 % y 9,7 % de julio a octubre de 2019 respectivamente. Las velocidades comprendidas entre 3 m/s y 4 m/s representaron menor igual al 2 % según corresponda. No se dieron velocidades entre 4 m/s y 5 m/s.

Figura 7.12. Distribución de frecuencias de las velocidades del viento en punto de muestreo CA-VMP-1, en los meses 2019: a) julio, b) agosto, c) setiembre y d) octubre.

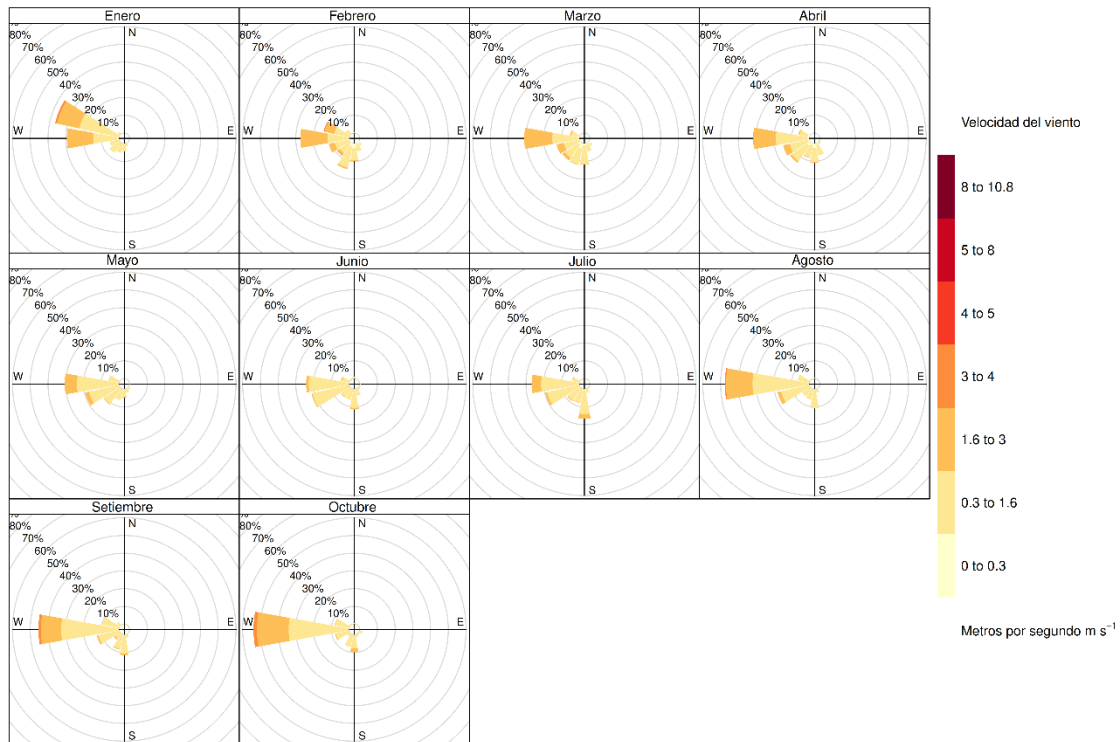
Estación CA-VMP-1

Figura 7.15. Rosas de vientos de enero a octubre de 2019 de la estación o punto de muestreo CA-VMP-1.

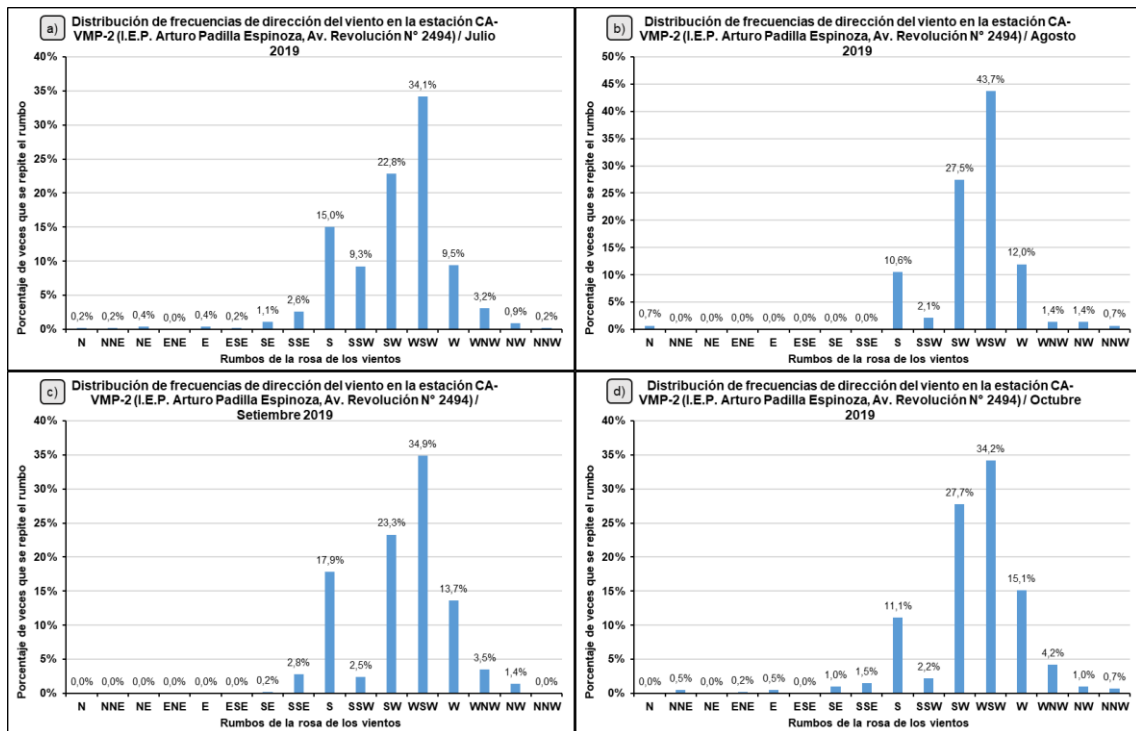
Figura 7.14. Distribución de frecuencias de direcciones del viento de julio a octubre de 2019 en la estación o punto de muestreo CA-VMP-2.

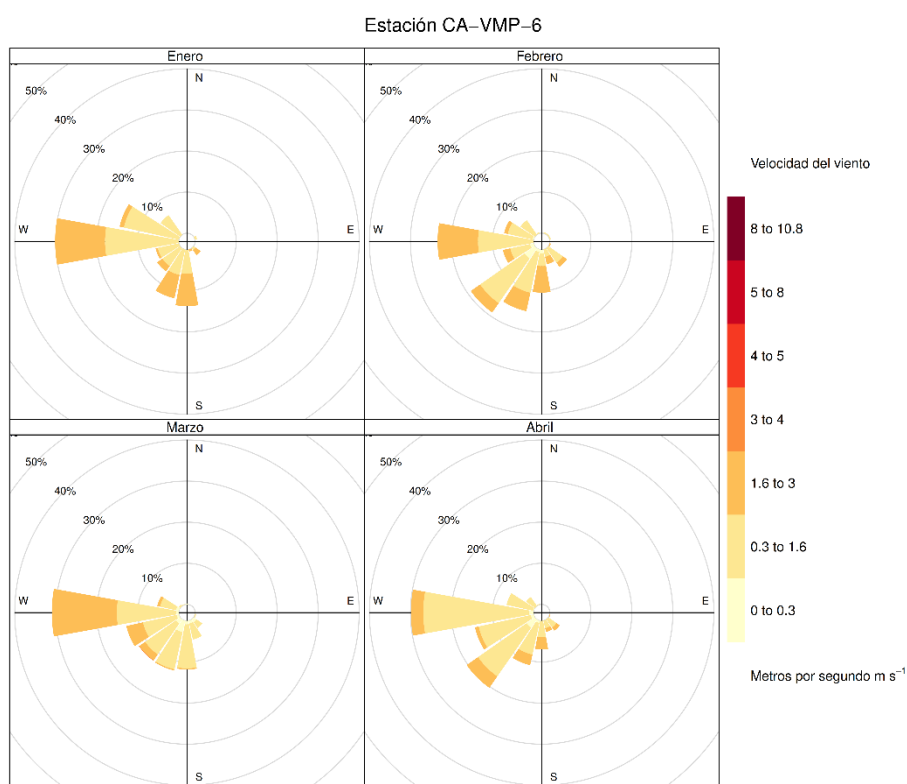
En la Figura 7.21 se observa que en los meses de enero a abril de 2019 se presentó una mayor frecuencia de ocurrencia de vientos provenientes del oeste (W) con 30,2 %, 23,4 %, 31,6 % y 30,2 % respectivamente, seguido por vientos que provenían del suroeste (SW) para los meses de febrero y abril de 2019, con 19,1 % y 20,5 %; para el mes de enero de 2019 por vientos del oeste noroeste (WNW) con 14,8 %, y para el mes de marzo de 2019 por vientos provenientes del oeste suroeste (WSW) con 13,4 %. Lo antes señalado se ve reflejado en los pétalos de las rosas de viento de enero a junio (Figura 7.20) que indicaban predominancia de vientos del oeste (W).

Figura 7.15. Rosas de vientos de enero a junio de 2019 de la estación o punto de muestreo CA-VMP-6.

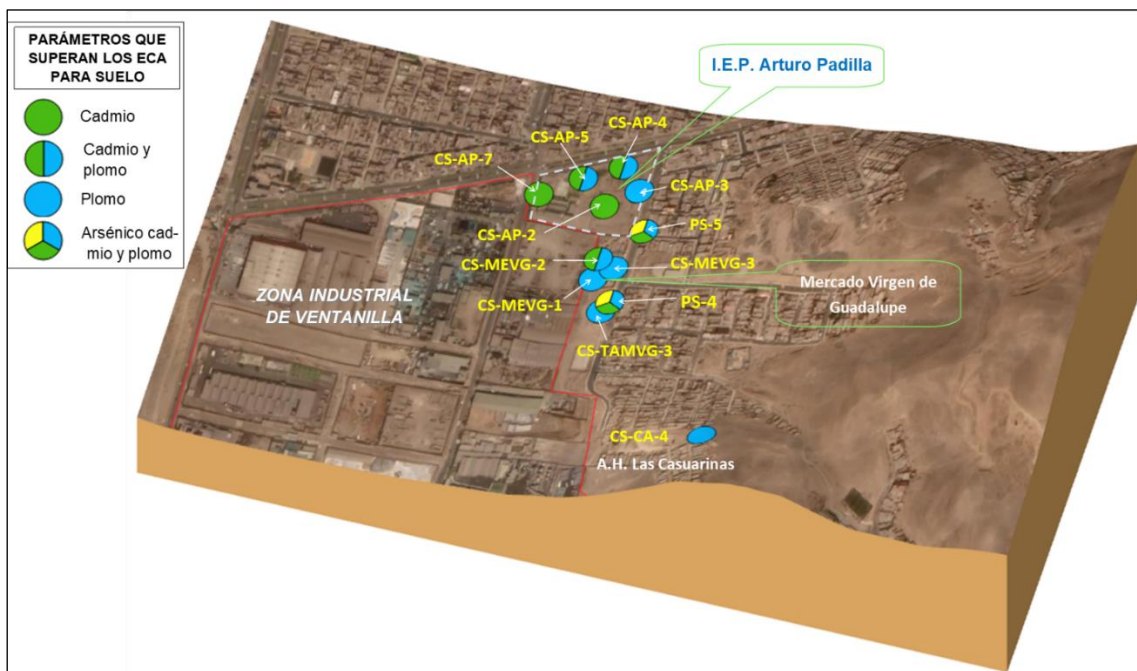
En las Figuras 8.2. y 8.3 se presentan los mapas conceptuales de ubicación de los puntos de muestreo de suelo que excedieron los ECA para suelo tanto para uso residencial como industrial respectivamente.

Figura 8.2. Mapa conceptual de la ubicación de los puntos de muestreo de suelo que excedieron los ECA para suelo en las zonas de uso residencial/parques en los distritos de Ventanilla y Mi Perú.

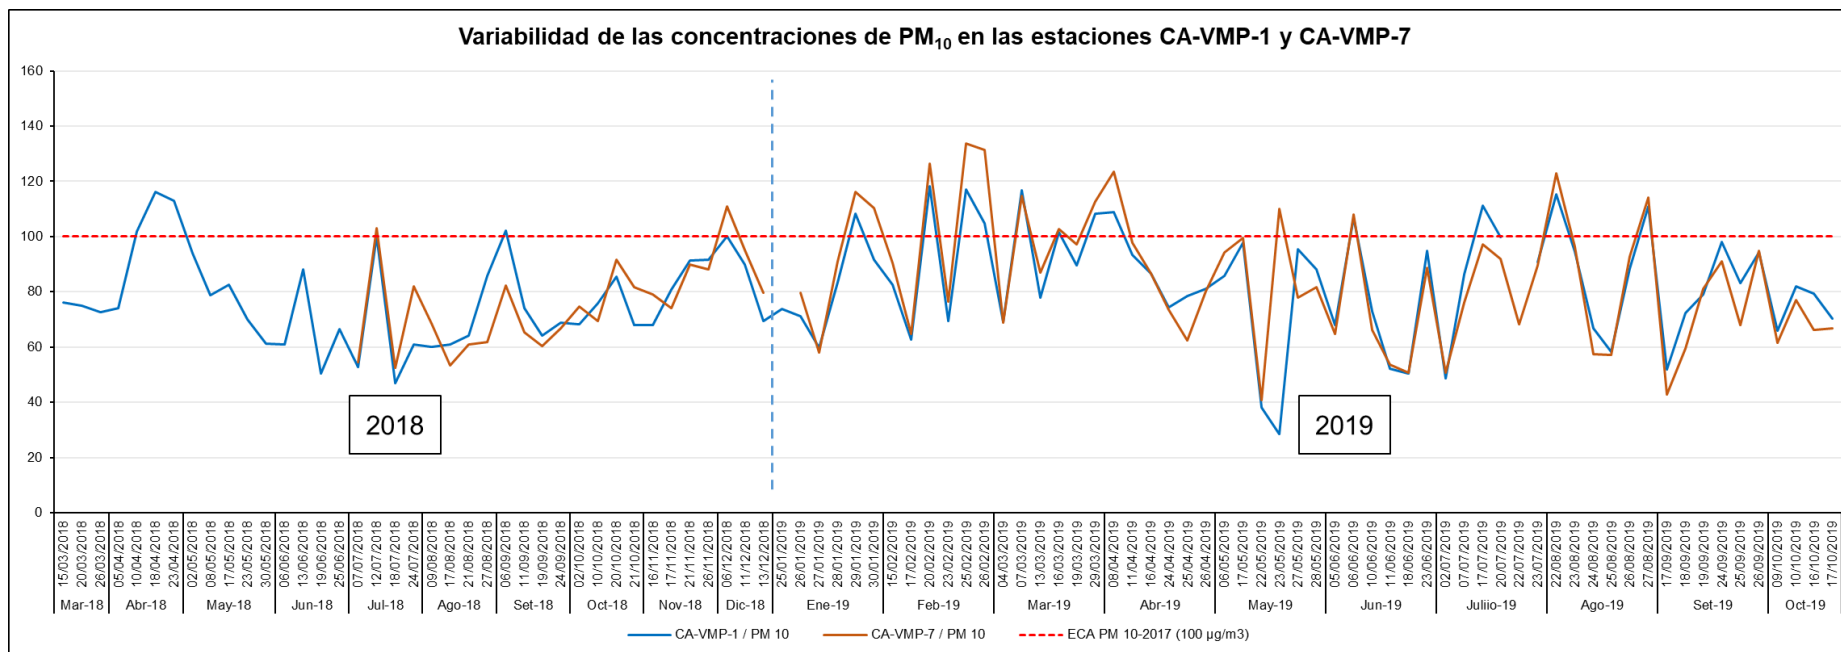
Figura 8.4. Línea de tiempo de las concentraciones de material particulado (PM₁₀) en las estaciones CA-VMP-1 y CA-VMP-7 en el período de monitoreo de marzo 2018 a octubre 2019.

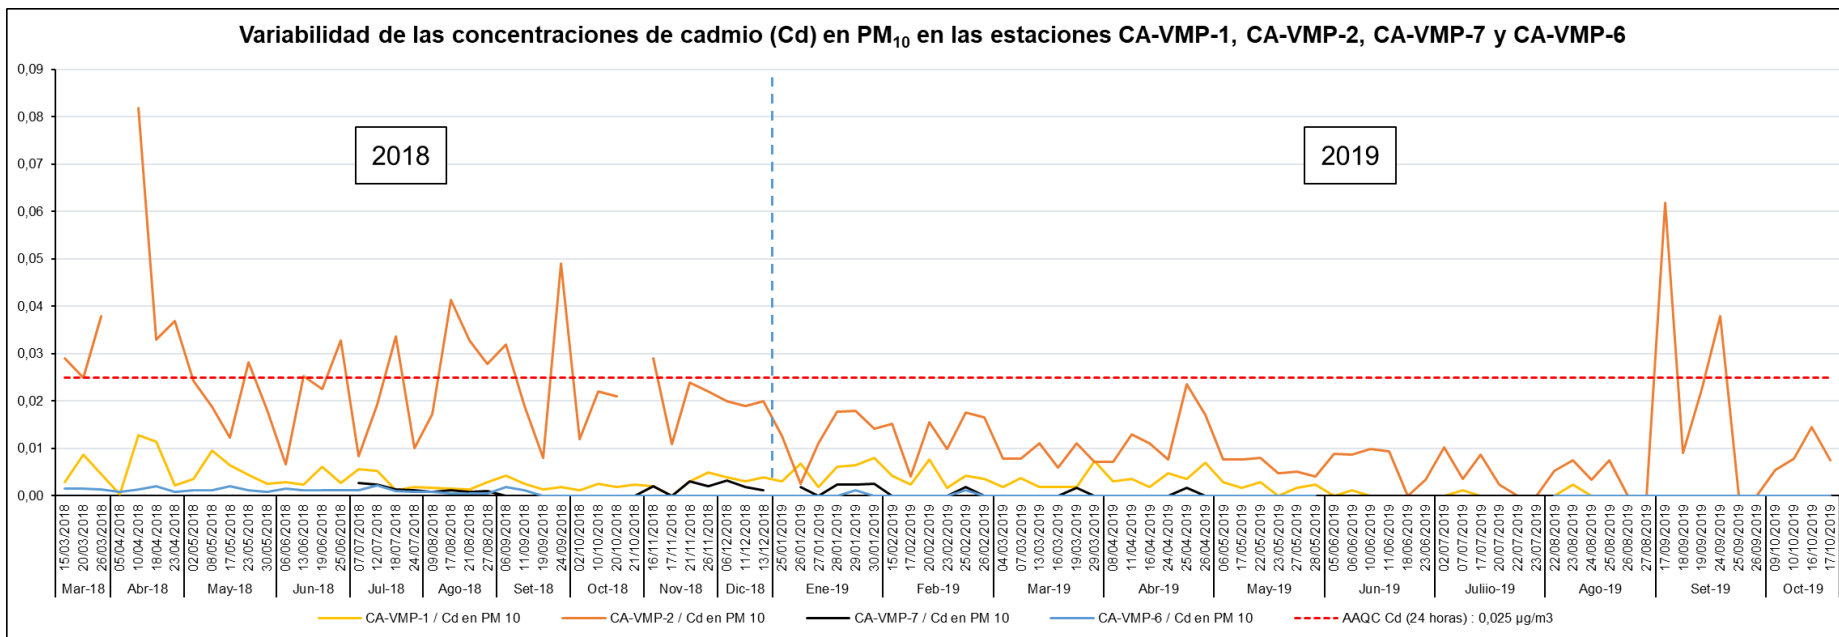
Figura 8.7. Línea de tiempo de las concentraciones de cadmio en PM₁₀ en las estaciones CA-VMP-1, CA-VMP-2, CA-VMP-7 y CA-VMP-6 en el período de monitoreo de marzo 2018 a octubre 2019.
