**INFORME N° 907 - 2014-OEFA/DE-SDCA**

**ASUNTO : Identificación de pasivo ambiental del subsector hidrocarburos**  
con código de Ficha OEFA F00330, ubicado en el Lote VII/VI (ex  
Lote VII), en el distrito de La Brea de la provincia Talara del  
departamento de Piura.

### III. IDENTIFICACIÓN DE PASIVO AMBIENTAL DEL SUBSECTOR HIDROCARBUROS CON CÓDIGO DE FICHA OEFA F00330

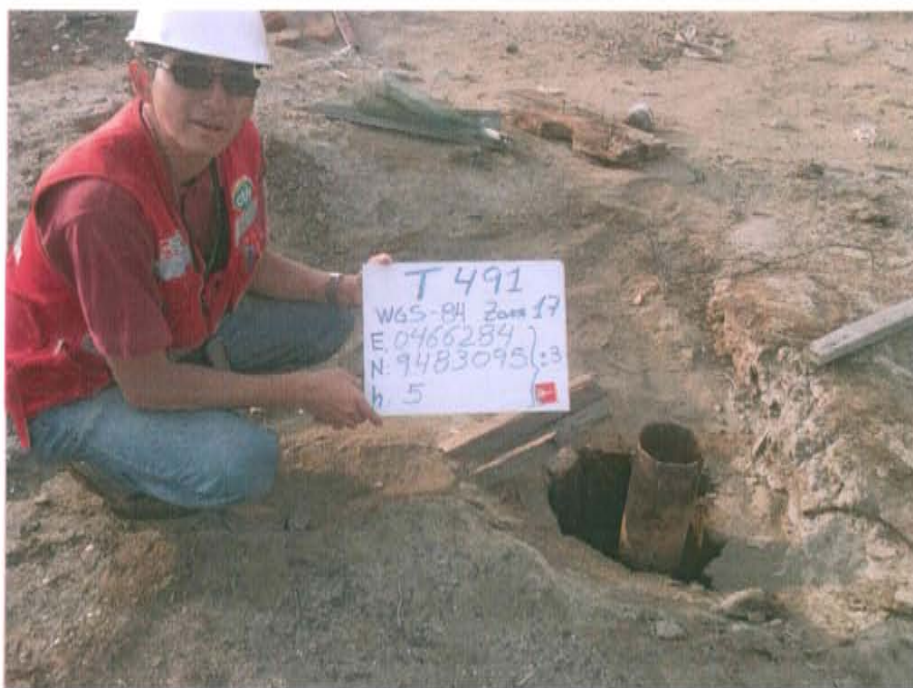
13. Durante la evaluación in situ realizada por el OEFA el 07 de mayo de 2013, se observó un pozo inactivo, que presenta un tubería de revestimiento (casing) corroído, sin elementos de cierre en superficie (cabezal) y se encuentra expuesto al ambiente.

Fotografía N° 1. El pozo T\_491 se observó inactivo, sin cabezal ni válvulas que aseguren su hermetismo.

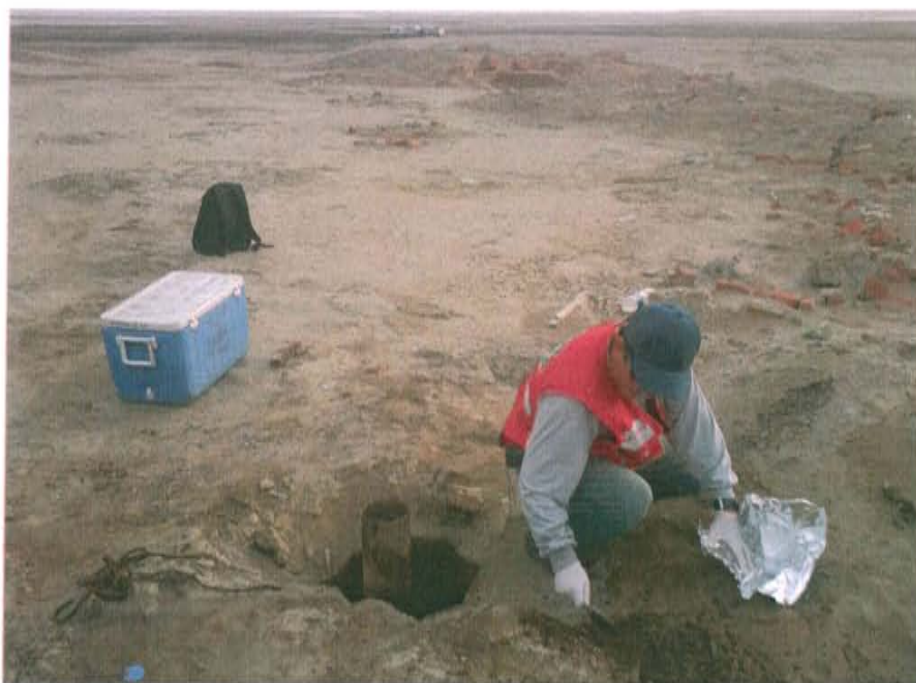
| Matriz | Código del punto de muestreo | Parámetros analizados | Descripción | WGS 84 ZONA 17M | |
|---|---|---|---|---|---|
| Suelo | T 491 S1 | FH F2 (C10-C28)<br>FH F3 (C28-C40) | La toma de muestra se realizó a 1 m del pozo. Suelo color marrón oscuro. Profundidad de la muestra de 0,25 m. | 466284 | 9483095 |

| Matriz | Código de muestra | Parámetros analizados | Resultado | Unidad | ECA o norma referencial | % que se encuentra por encima del ECA o norma referencial | Laboratorio | Número de informe de ensayo de laboratorio |
|---|---|---|---|---|---|---|---|---|
| Suelo | T 491 S1 | FH F2 (C10-C28) | 17 079 | mg/kg | 1 200 | 1 323 % | SAG | 071260-2013 |
| Suelo | T 491 S1 | FH F3(C28-C40) | 14 767 | mg/kg | 3 000 | 392 % | SAG | 071260-2013 |

Fotografía N° 2. Se observa la toma de muestra en punto T 491 S1 a una distancia de 1 m del pozo.

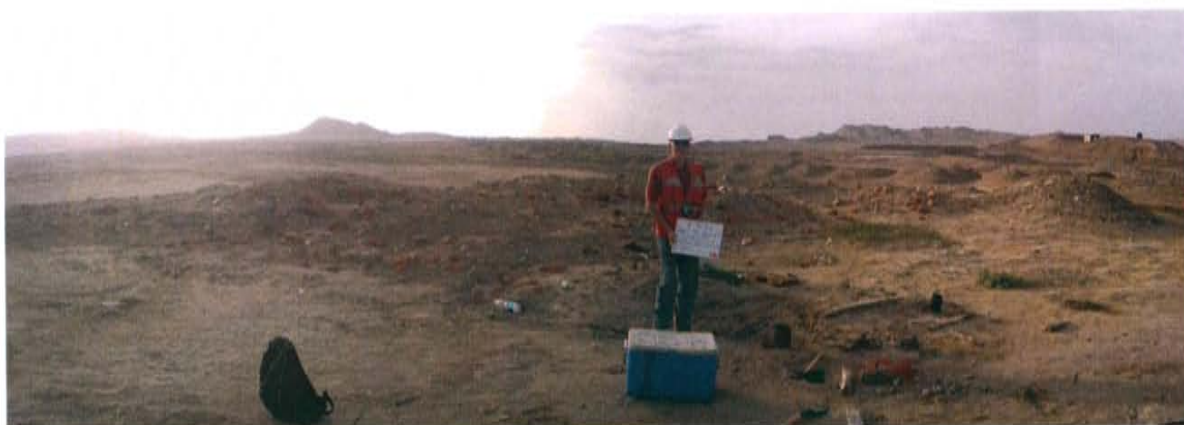
14. Asimismo se visualizó suelo impregnado con hidrocarburos en un área aproximada de 303 m<sup>2</sup> alrededor del pozo. Además se evidenció en el área circundante al pozo residuos sólidos tales como botellas de plásticos, maderas entre otros. Cabe señalar que no se cuenta con terraplén ni acceso al pozo.

Fotografía N° 3. Vista panorámica de alrededores al pozo, no existe acceso vehicular ni terraplén.

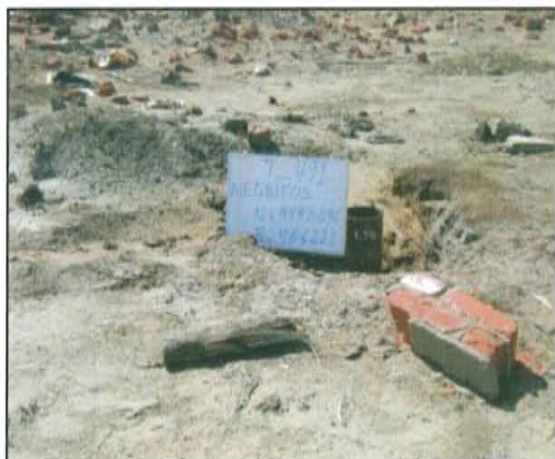
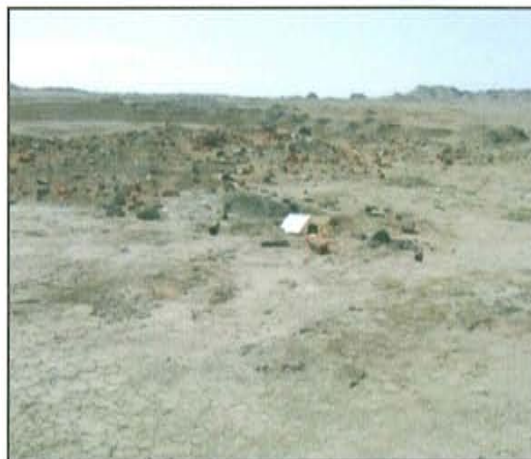
**3. REGISTRO FOTOGRÁFICO**

El pozo ATA T\_491 se encuentra con casing de superficie descubierto 0.30 mts sobre el fondo de la cantina, en interior de casing se visualiza tapón de arena; cantina de pozo deteriorada. El pozo no tiene plataforma ni acceso. Se visualiza suelo impactado con hidrocarburos, también restos de madera, trozos de ladrillo y botellas plásticas. A 15 mts de la carretera que va a la Planta de Tratamiento de residuos con hidrocarburos y relleno industrial de SAVIA PERU.

Pozo mal abandonado
