**INFORME N° 908 - 2014-OEFA/DE-SDCA**

**ASUNTO** : Identificación de pasivo ambiental del subsector hidrocarburos con código de Ficha OEFA: F00331, ubicado en el Lote VII/VI (ex Lote VII), en el distrito de La Brea, de la provincia Talara del departamento de Piura.

1. El presente Informe tiene por objeto comunicar que el pozo mal abandonado (con código PERUPETRO T\_503) y el suelo circundante a él, constituyen un pasivo ambiental del subsector hidrocarburos, identificado con código de Ficha OEFA F00331. Este pasivo ambiental se encuentra ubicado en el Lote VII/VI (ex Lote VII), en el distrito de La Brea, de la provincia Talara del departamento de Piura, el cual fue verificado en campo el 07 de mayo de 2013.

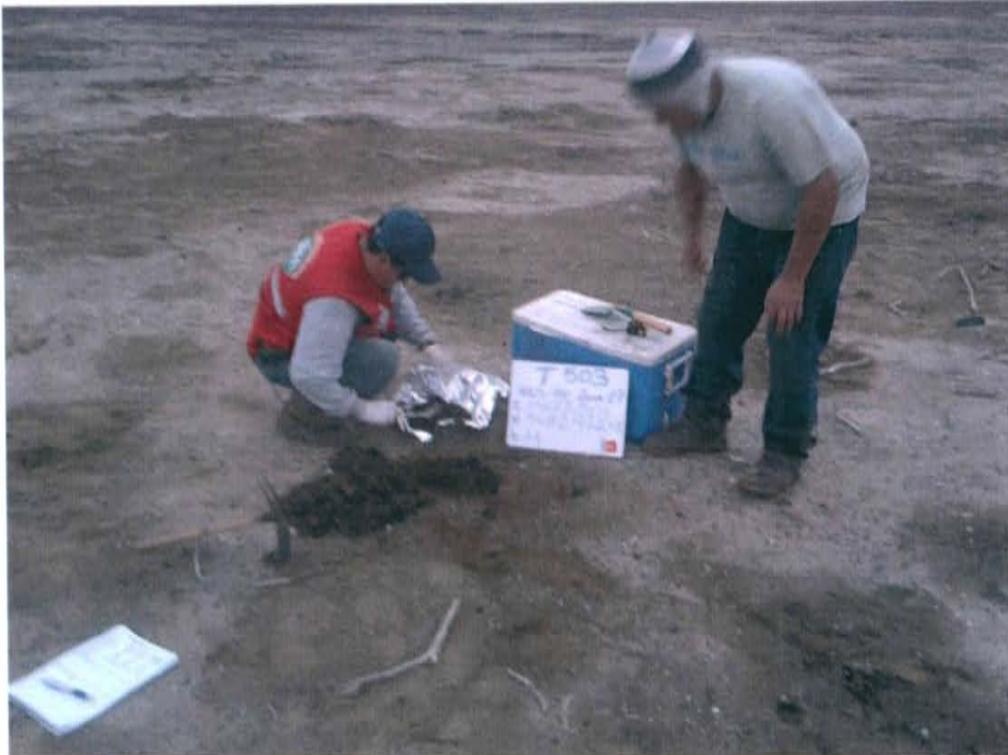
Fotografía N° 3. Toma de muestra de suelo en el puntos de muestreo T 503 S1

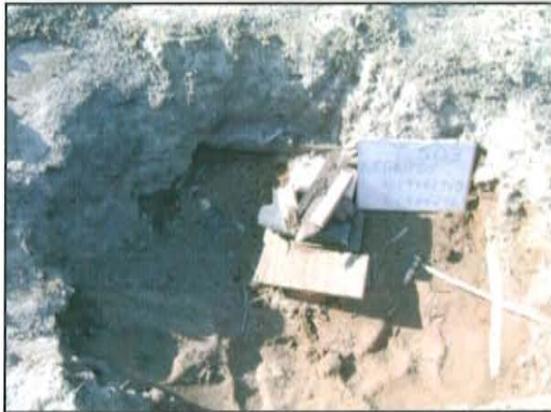
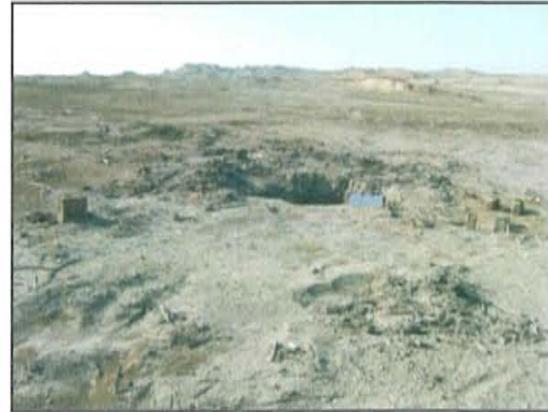
**3. REGISTRO FOTOGRÁFICO**

El pozo ATA T\_503 se encuentra con casing a nivel de cantina y cubierto con triplay, caucho, galonera plástica y palos de madera; cantina de pozo deteriorada. El pozo no tiene plataforma ni acceso. Se visualiza suelo impregnado con hidrocarburos, también restos de fierro corroído, de madera y ramas secas.

Pozo mal abandonado
