INFORME N° 906 - 2014-OEFA/DE-SDCA

ASUNTO : Identificación de pasivo ambiental del subsector hidrocarburos con código de Ficha OEFA F00327, ubicado en el Lote VII/VI (ex Lote VII), en el distrito de La Brea de la provincia Talara del departamento de Piura.

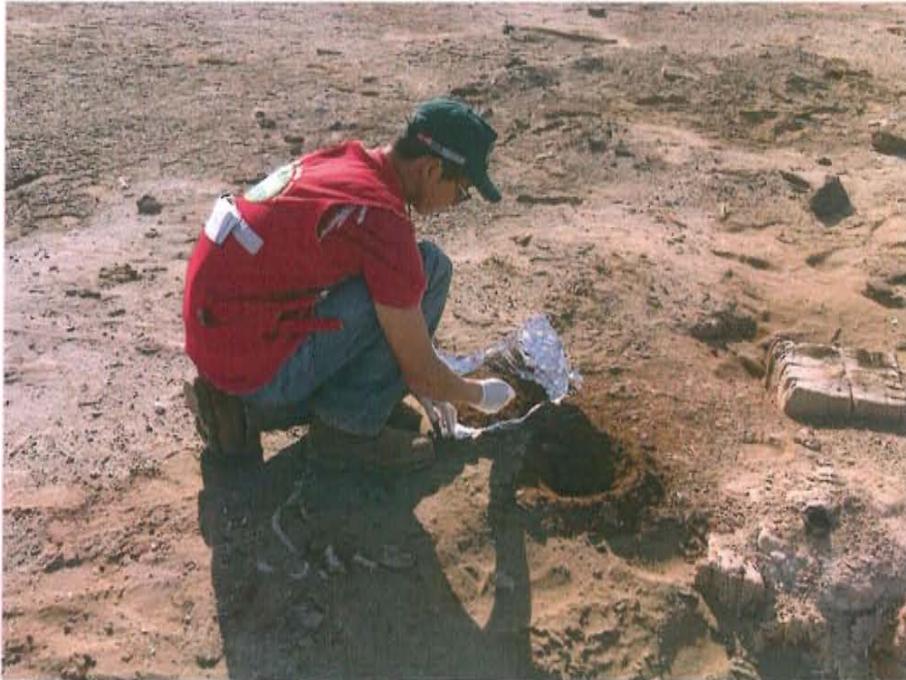
Fotografía N° 1. Pozo T_408. Se puede apreciar la toma de muestra en el punto T 408 S1 donde se visualiza suelo impregnado con hidrocarburos en el área circundante al pozo.

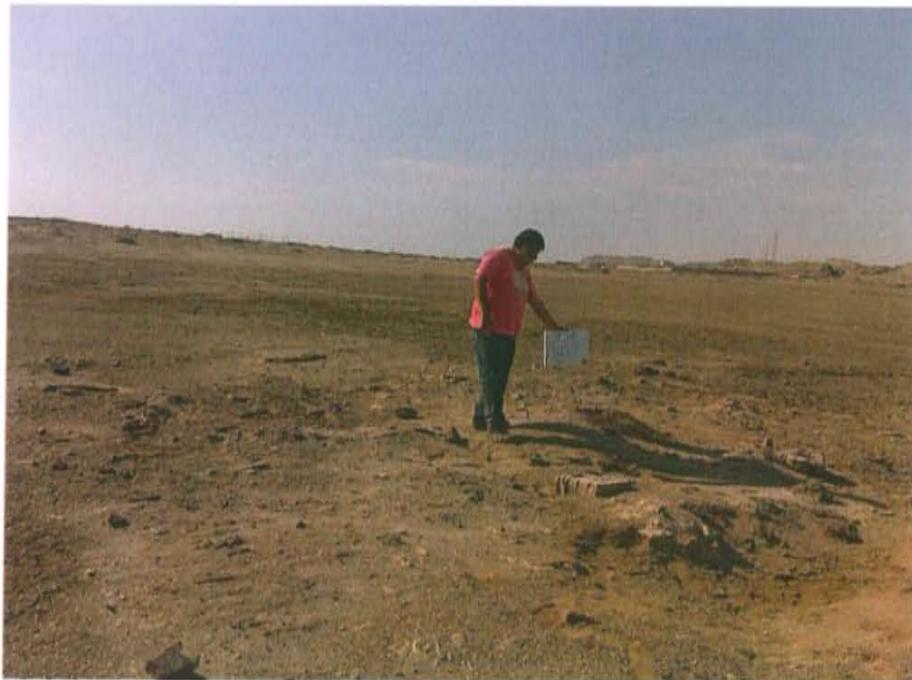
Fotografía N° 2. Pozo T_408. que no presenta terraplén ni acceso vehicular.

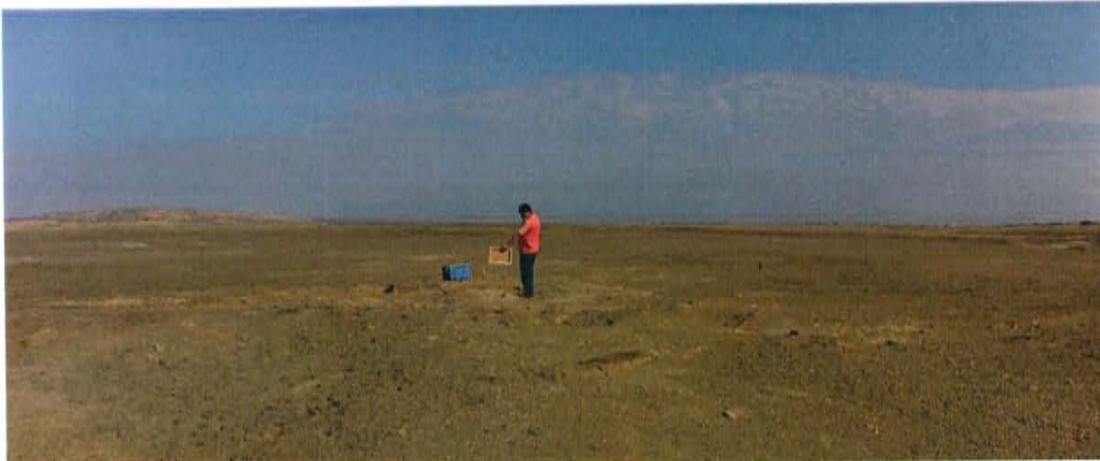
Fotografía N° 3. Vista de los alrededores a la ubicación del pozo.

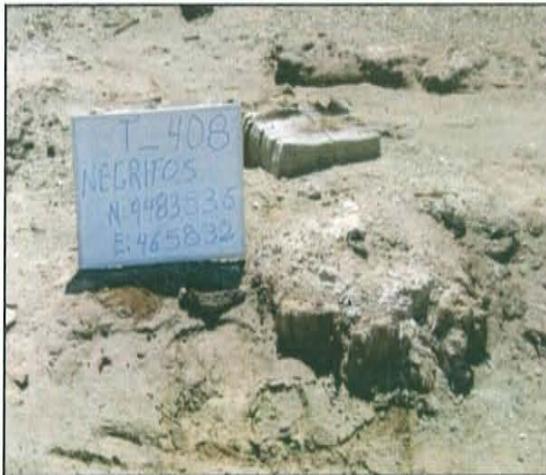
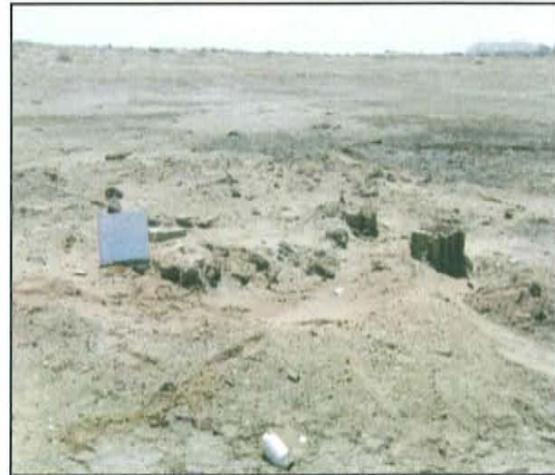
3. REGISTRO FOTOGRÁFICO

El pozo APA T_408 se encuentra con conductora de madera a nivel de superficie y tubo de producción al mismo nivel, se visualiza en superficie tapón de cemento en espacio anular y en interior del tubo de producción se observa arena. El pozo no tiene cantina, ni plataforma y ni acceso. Se visualiza suelo impregnado con hidrocarburos, también restos de fierro corroído, madera y plástico.

Pozo mal abandonado
