INFORME N° 927 - 2014-OEFA/DE-SDCA

ASUNTO : Identificación de pasivo ambiental del subsector hidrocarburos con código de Ficha OEFA F00593, ubicado en el Lote VII/VI (ex Lote VII), en el distrito de La Brea de la provincia Talara del departamento de Piura.

1. El presente Informe tiene por objeto comunicar que el pozo mal abandonado (con código PERUPETRO T2884), constituye un pasivo ambiental del subsector hidrocarburos, identificado con código de Ficha OEFA F00593. Este pasivo ambiental se encuentra ubicado en el distrito de La Brea de la provincia Talara del departamento de Piura, el cual fue verificado en campo el 22 de julio de 2013.

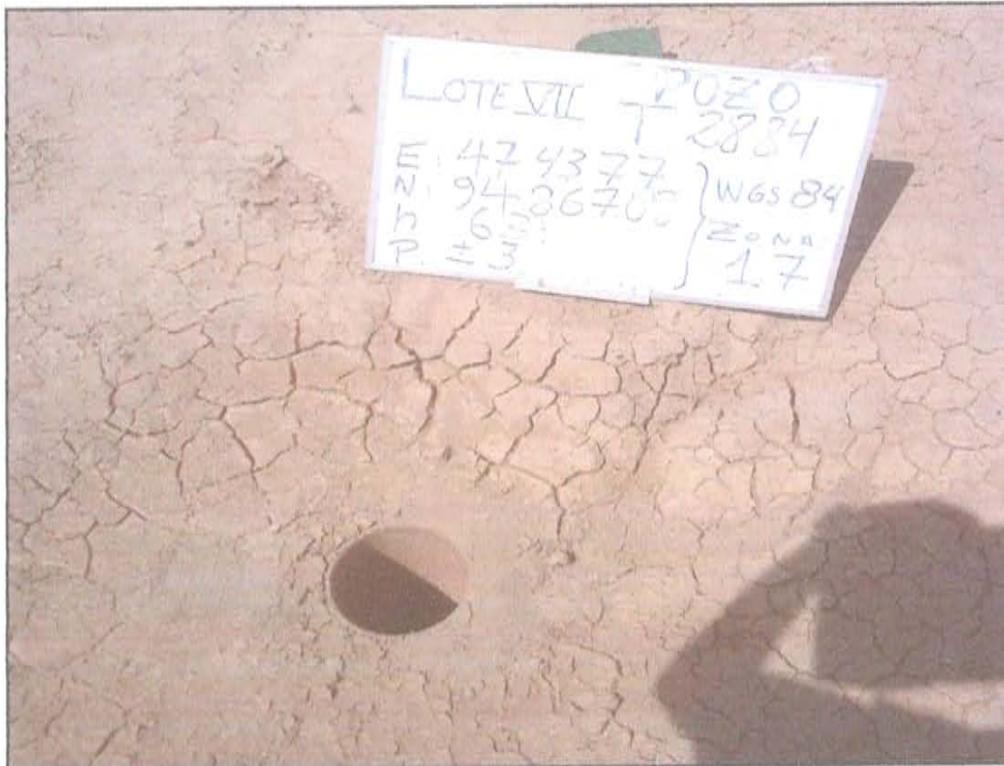
14. Durante la evaluación in situ realizada por el OEFA, se observó el pozo petrolero inactivo, se visualizó casing cortado al nivel de suelo y corroído, no presentaba cabezal ni válvulas de cierre. En el interior del casing se observó fluidos a una profundidad de 1,5 m

aproximadamente. Asimismo, no se evidenció afloramiento de líquidos ni se percibió olores característicos a hidrocarburos (ver anexos 1 y 2).

Fotografía N° 1. Vista del pozo petrolero inactivo, se observó casing cortado y corroído a nivel de suelo.

15. En ese sentido, de la revisión de los antecedentes y las observaciones en campo se tiene que el pozo se encuentra mal abandonado, toda vez que no se encuentra herméticamente cerrado, dado que no cuenta con tapones de abandono en todos los intervalos perforados, ni en condiciones seguras para el abandono, conforme se establece en el Decreto Supremo N° 032-2004-EM - Reglamento de las Actividades de Exploración y Explotación de Hidrocarburos⁶.

37. Conforme a las conclusiones expuestas, se recomienda remitir el presente informe a la Dirección General de Asuntos Ambientales Energéticos del Ministerio de Energía y Minas, para su conocimiento y fines pertinentes.

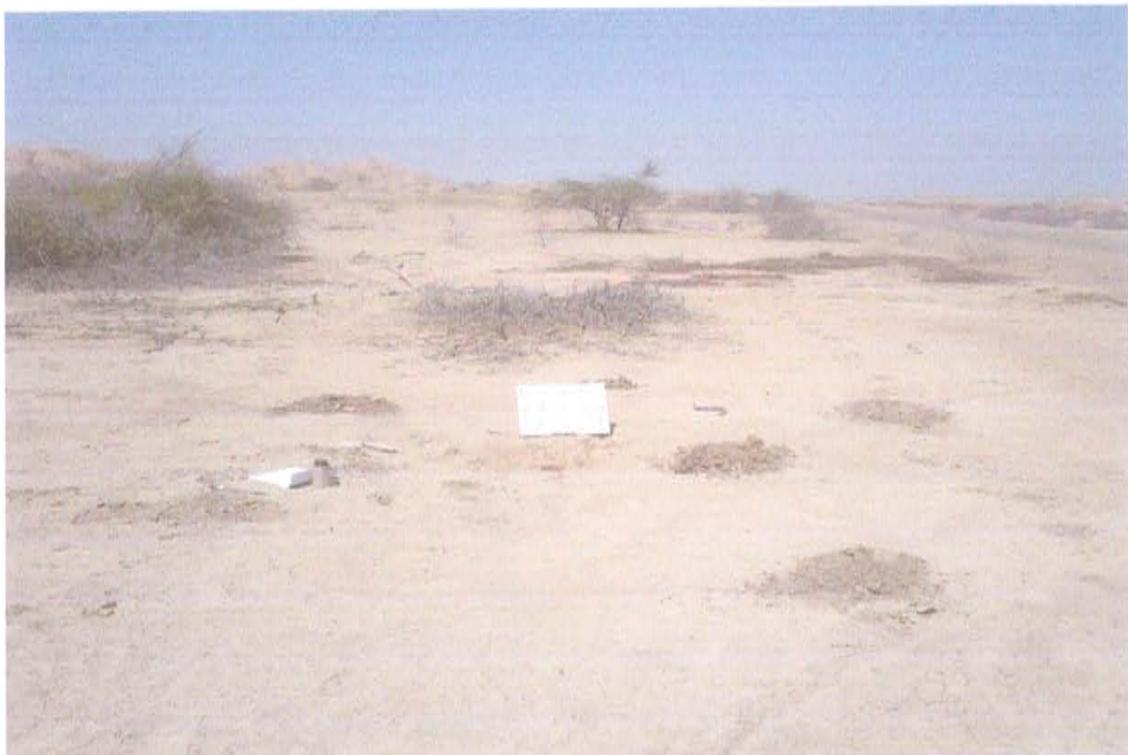
Fotografía N° 2. Vista panorámica del pozo petrolero inactivo, se observó una topografía plana con presencia de escasa vegetación en los alrededores.

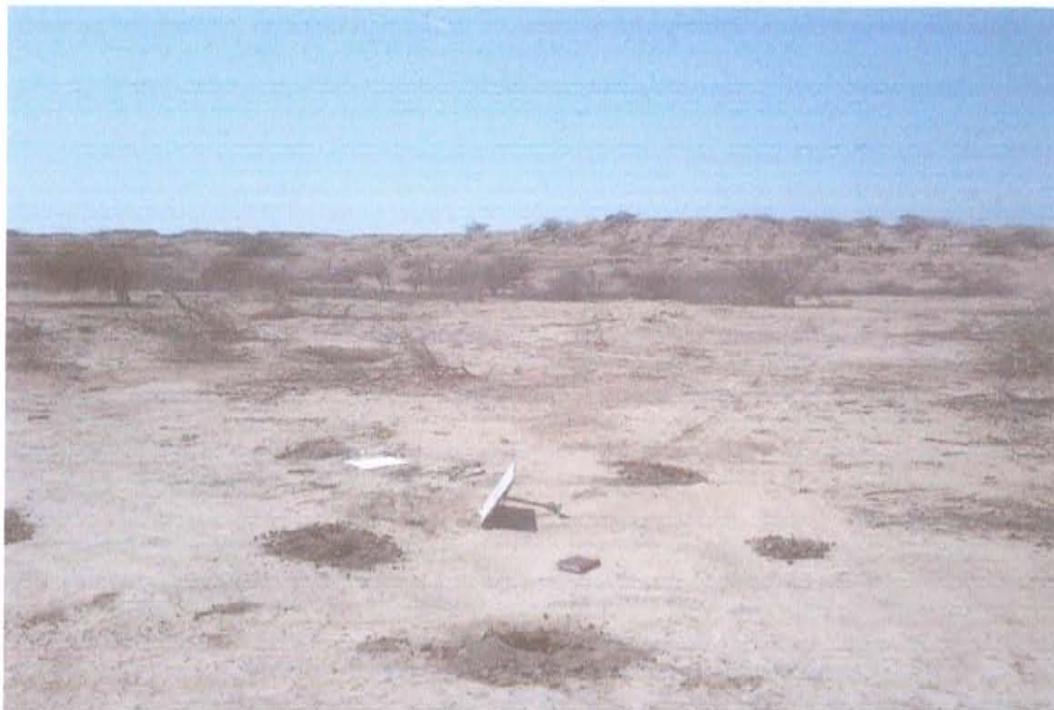
Fotografía N° 3. Vista panorámica del pozo petrolero inactivo, se observó que no cuenta con acceso ni plataforma.

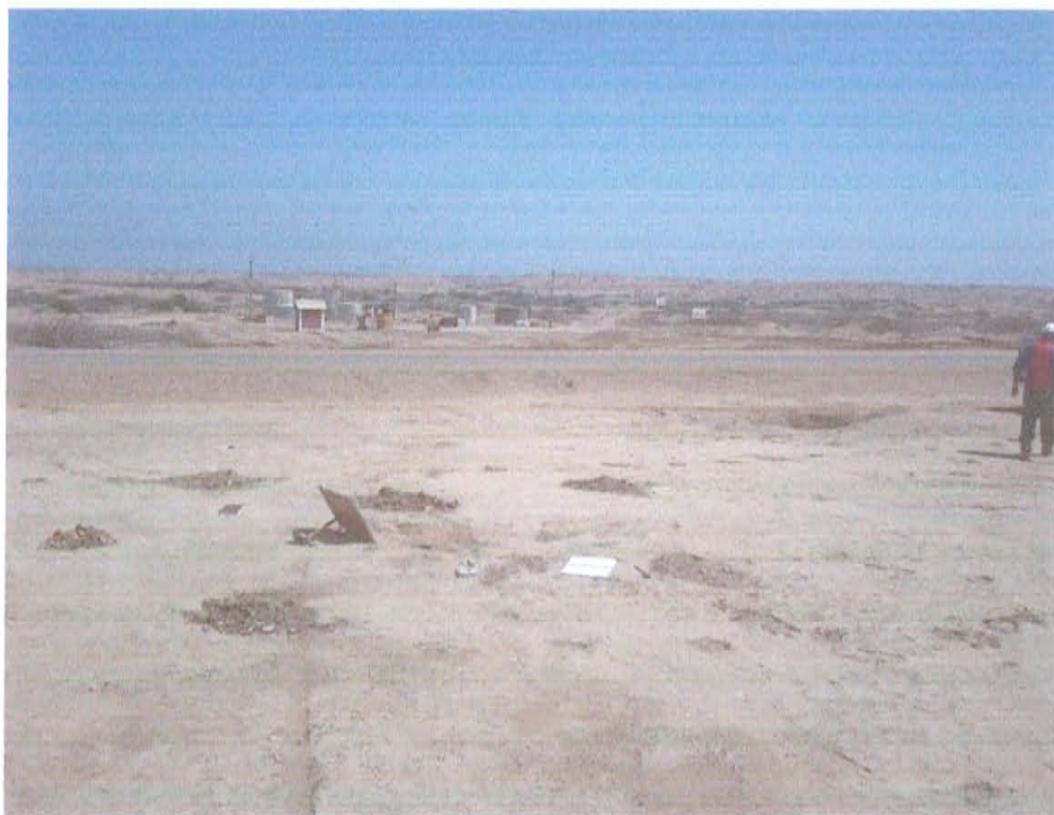
Fotografía N° 4. Vista panorámica del pozo petrolero inactivo, se observó a 170 m instalaciones (batería) en actividad.

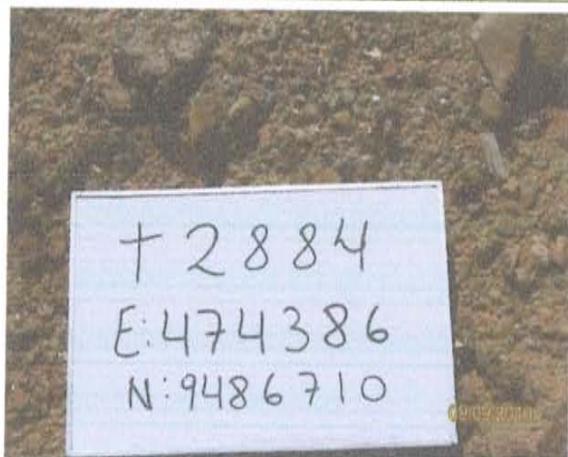
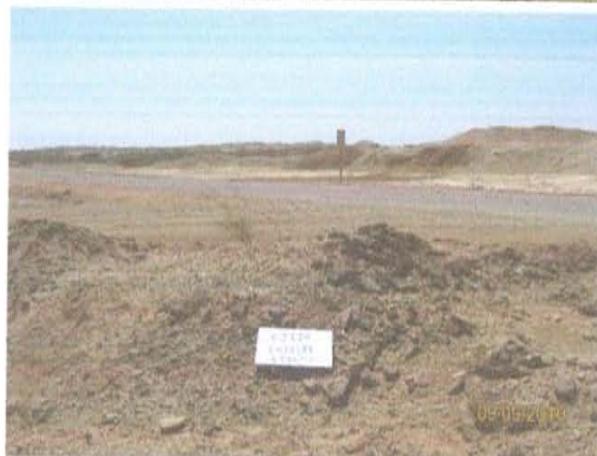
3. REGISTRO FOTOGRÁFICO

Pozo ATA, no ubicado, sin acceso vehicular y vegetación seca en la zona

Inadecuado Abandono de Pozo
