**INFORME N° 1015 - 2014-OEFA/DE-SDCA**

**ASUNTO : Identificación de pasivo ambiental del subsector hidrocarburos**  
con código de Ficha OEFA F01268, ubicado en el Lote IV, en el  
distrito de Pariñas de la provincia Talara del departamento de  
Piura.

### III. IDENTIFICACIÓN DE PASIVO AMBIENTAL DEL SUBSECTOR HIDROCARBUROS CON CÓDIGO DE FICHA OEFA F01268

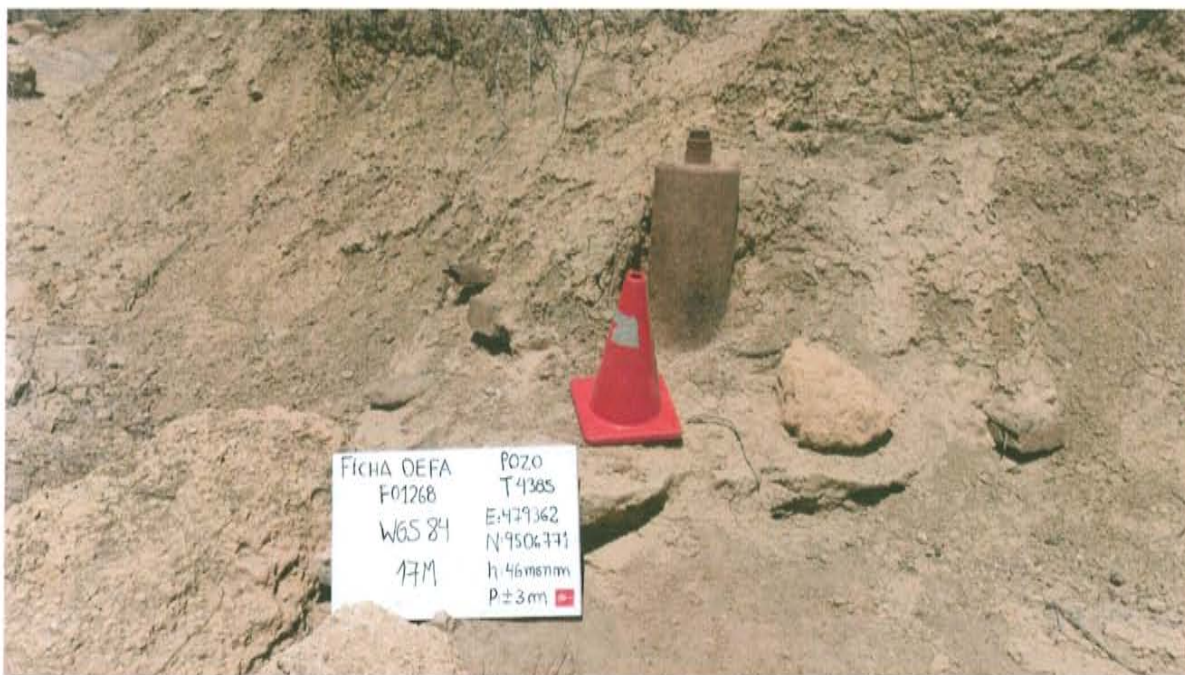
14. En la visita de campo realizada por el OEFA el 05 de julio de 2014, se observó pozo inactivo, que se encuentra ubicado en la zona lateral de una colina. El pozo presenta tubería de revestimiento (casing) unido a una reducción 2 plg de diámetro, que se encuentra en estado de corrosión y que sobresale de la superficie de suelo en 0,45 m. Asimismo, cabe precisar que no se percibió emisiones gaseosas provenientes del pozo, ni afloramiento superficial de hidrocarburos y destacar que no existe acceso vehicular hacia la ubicación del pozo.

Fotografía N° 1. Se observa el casing corroído que sobresale 0,45 m de la superficie del suelo.

16. En ese sentido, de la revisión de los antecedentes (FICHA PERUPETRO 2002), se tiene el pozo se encuentra adecuadamente abandonado; sin embargo, de la evaluación in situ y en gabinete se tiene que el pozo se encuentra mal abandonado, toda vez que no cumple con las condiciones de abandono establecidas en el Decreto Supremo N° 032-2004-EM - Reglamento de las Actividades de Exploración y Explotación de Hidrocarburos, como no contar con un último tapón de cemento desde los doscientos (200) metros de profundidad hasta la superficie, como se establece en el 200° del citado reglamento. Asimismo, el pozo debería contar con una varilla de acero de dos (2) metros de altura con el número del pozo soldado a la plancha que tapa el pozo, tal como se establece en el Artículo 203° del Decreto Supremo N° 032-2004-EM<sup>6</sup>.

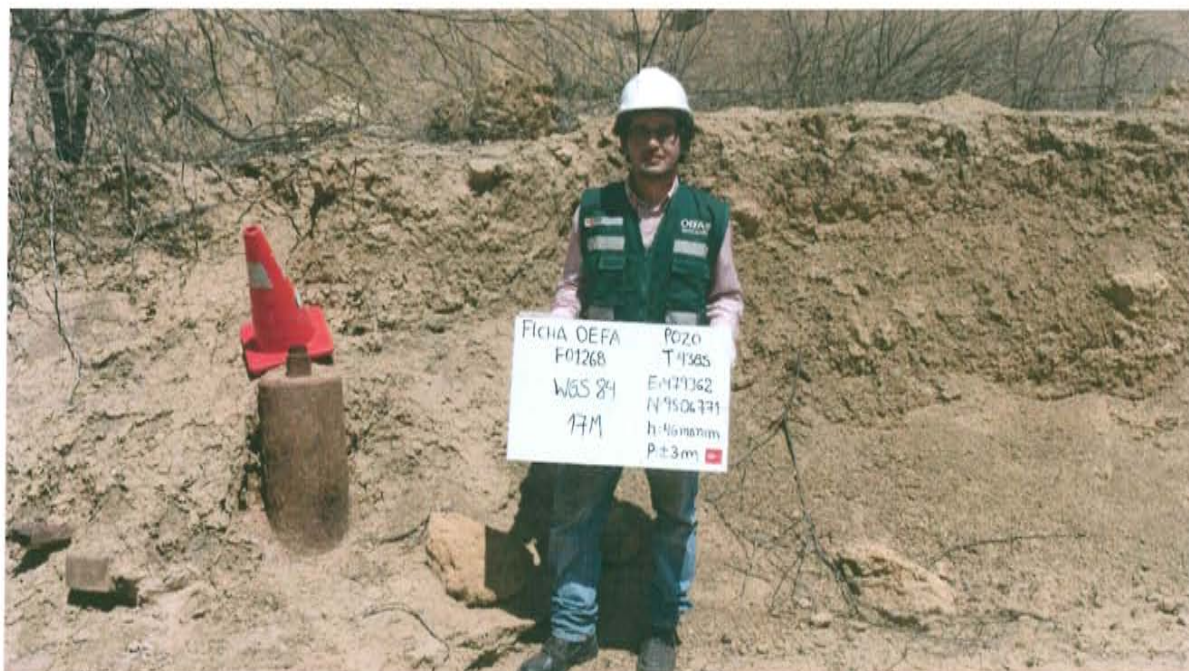
Fotografía N° 2. Pozo inactivo, con casing unido a una reducción expuesto, vista lado lateral de una colina.

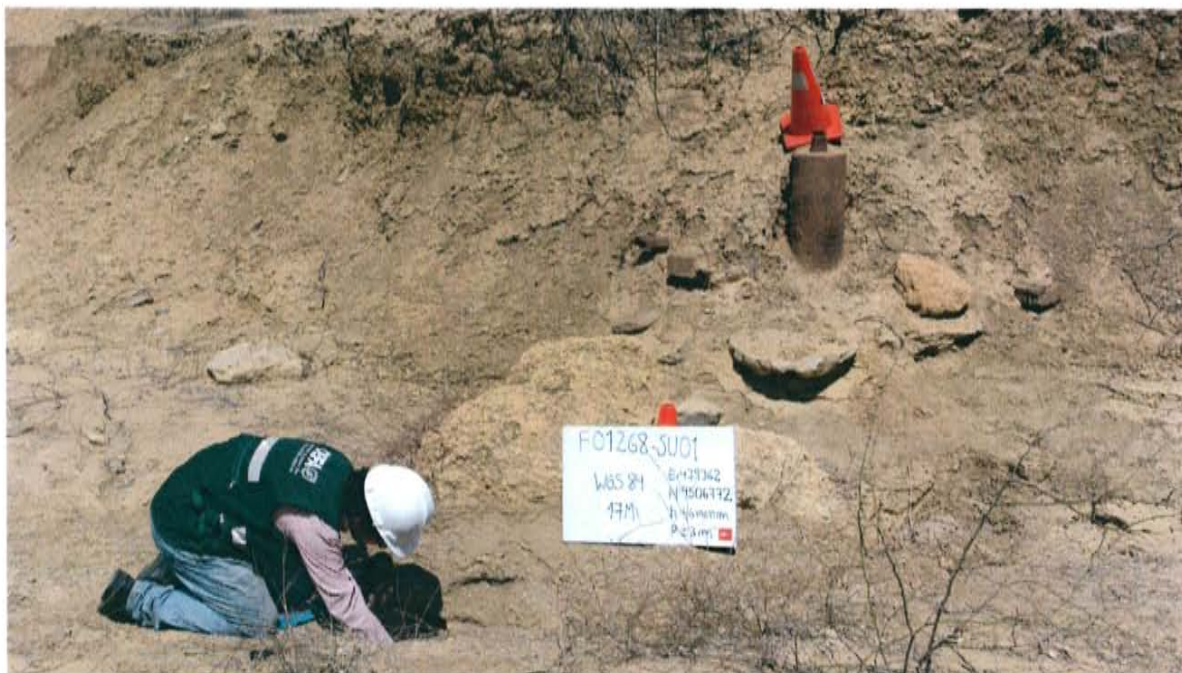
| Matriz | Código del punto de muestreo | Parámetros analizados | Descripción | WGS 84 ZONA 17M | |
|---|---|---|---|---|---|
| Suelo | F01268-SU01 | FH F1 (C5-C10)<br>FH F2 (C10-C28)<br>FH F3 (C28-C40) | La muestra de suelo se tomó a 2,5 m de distancia del casing del Pozo y a una profundidad de 0,5 m de la superficie del suelo. | 479362 | 9506772 |

Fotografía N° 3. Toma de muestra de suelo en el punto F01268-SU01, ubicado a 2,5 m aproximadamente del Pozo T4385.

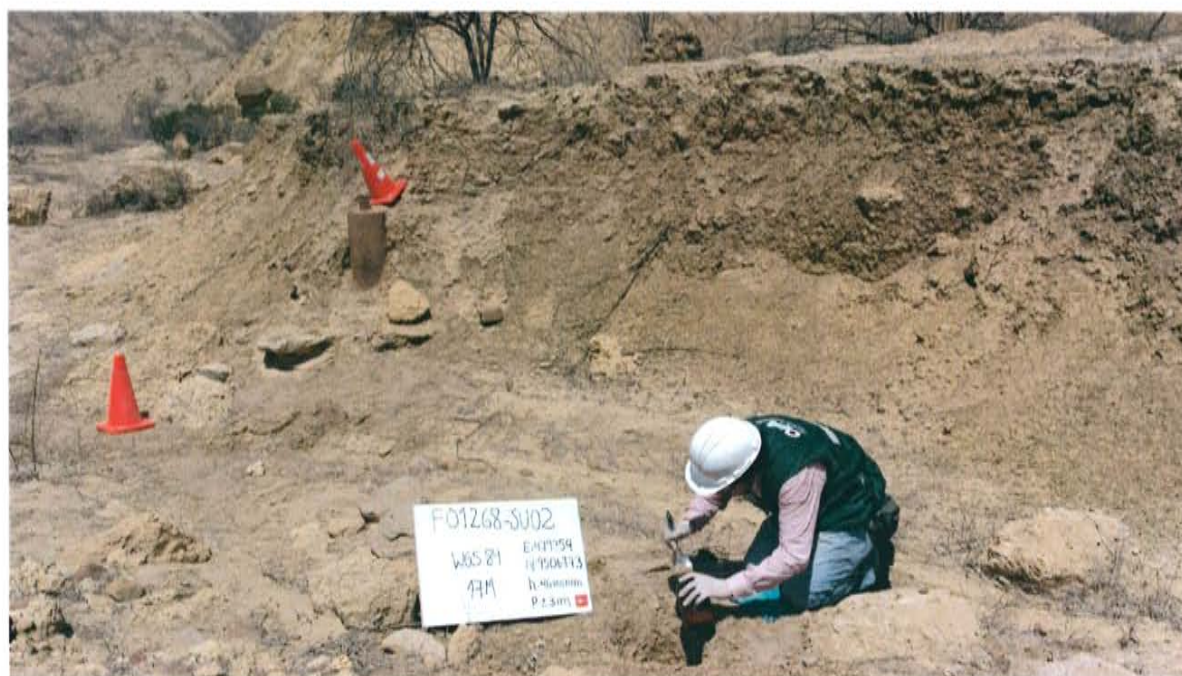
| Matriz | Código del punto de muestreo | Parámetros analizados | Descripción | WGS 84 ZONA 17M | |
|---|---|---|---|---|---|
| Suelo | F01268-SU02 | FH F1 (C5-C10)<br>FH F2 (C10-C28)<br>FH F3 (C28-C40) | La muestra de suelo se tomó a 4,5 m de distancia del casing del Pozo y a una profundidad de 0,4 m de la superficie del suelo. | 479359 | 9506773 |

Fotografía N° 4. Toma de muestra de suelo en el punto F01268-SU02, ubicado a 4,5 m aproximadamente del Pozo T4385.

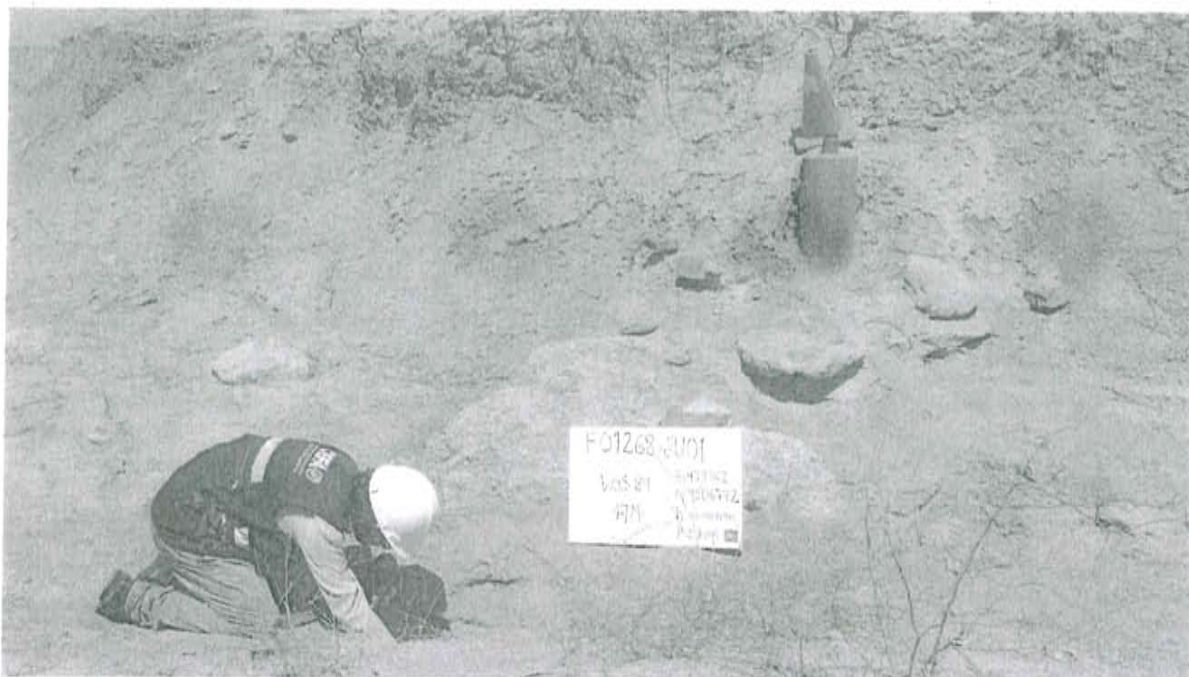
Fotografía N° 1. Toma de muestra de suelo en el punto F01268-SU01, ubicado a 2,5 m aproximadamente del Pozo T4385.

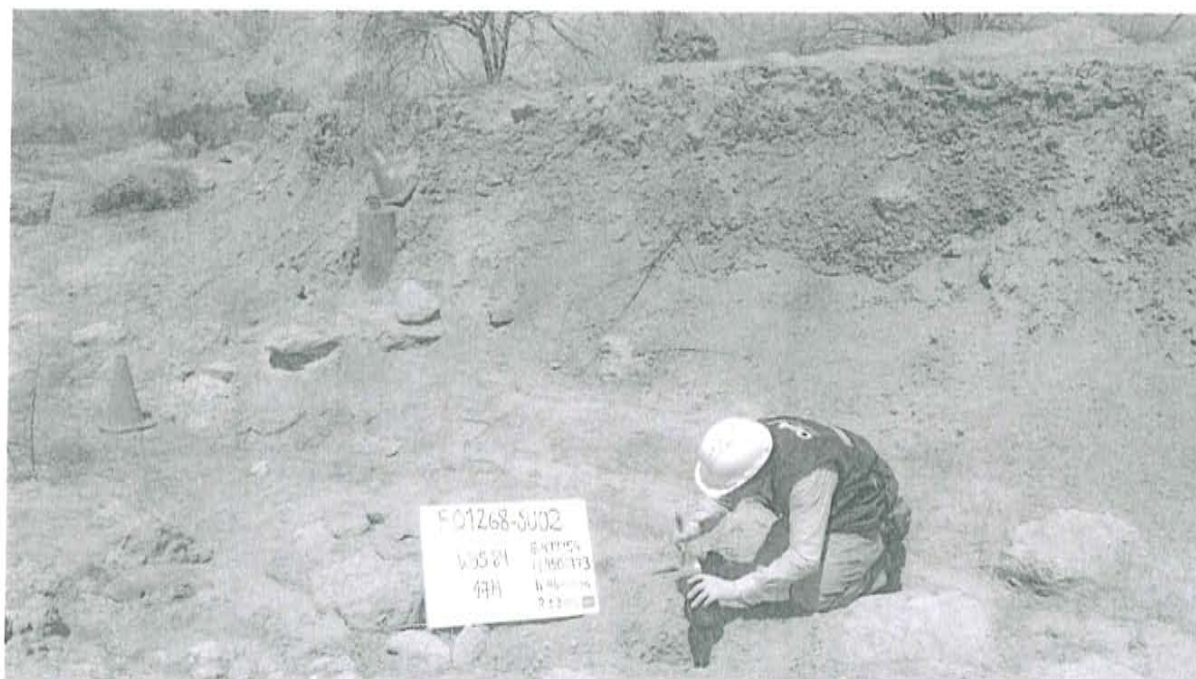
Fotografía N° 2. Toma de muestra de suelo en el punto F01268-SU02, ubicado a 4,5 m aproximadamente del Pozo T4385.

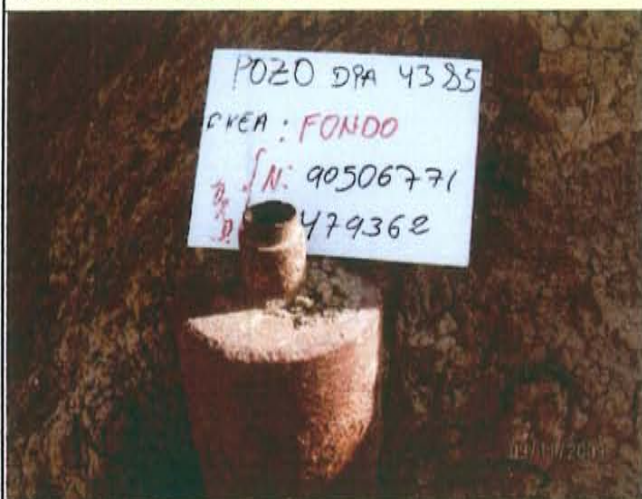
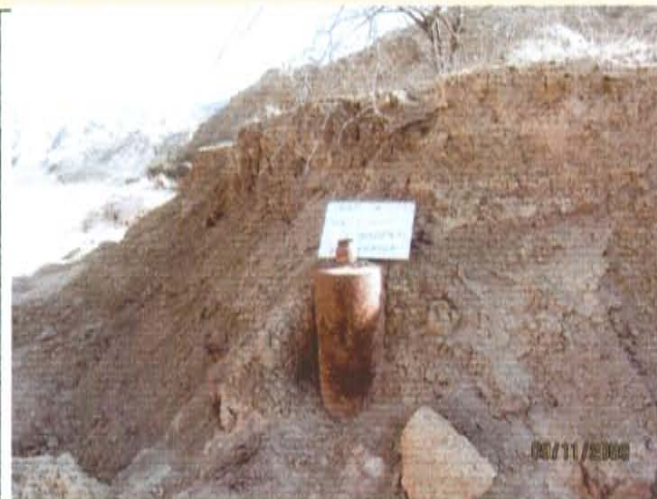
**3. REGISTRO FOTOGRÁFICO**

Pozo DPA, ubicado y sin vías de acceso hasta el lugar, con un tubo de reducción de 2" que está expuesta al medio ambiente, sin terraplén. Este pozo se encuentra colindante a una quebrada seca y sin vía de acceso carrozable hasta el lugar; las especies vegetales predominantes son el bichayo (*Capparis crotonoides*), faique (*Acacia sp*), algarrobo (*Prosopis sp*) y sapote (*Capparis scabrida*).

El inadecuado abandono del pozo.
