**INFORME N° 1037- 2014-OEFA/DE-SDCA**

**ASUNTO :** Identificación de pasivo ambiental del subsector hidrocarburos con  
código de Ficha OEFA F01349, ubicado en el Lote VII/VI (ex Lote  
VII), en el distrito de La Brea de la provincia Talara del departamento  
de Piura.

### III. IDENTIFICACIÓN DE PASIVO AMBIENTAL DEL SUBSECTOR HIDROCARBUROS CON CÓDIGO DE FICHA OEFA F01349

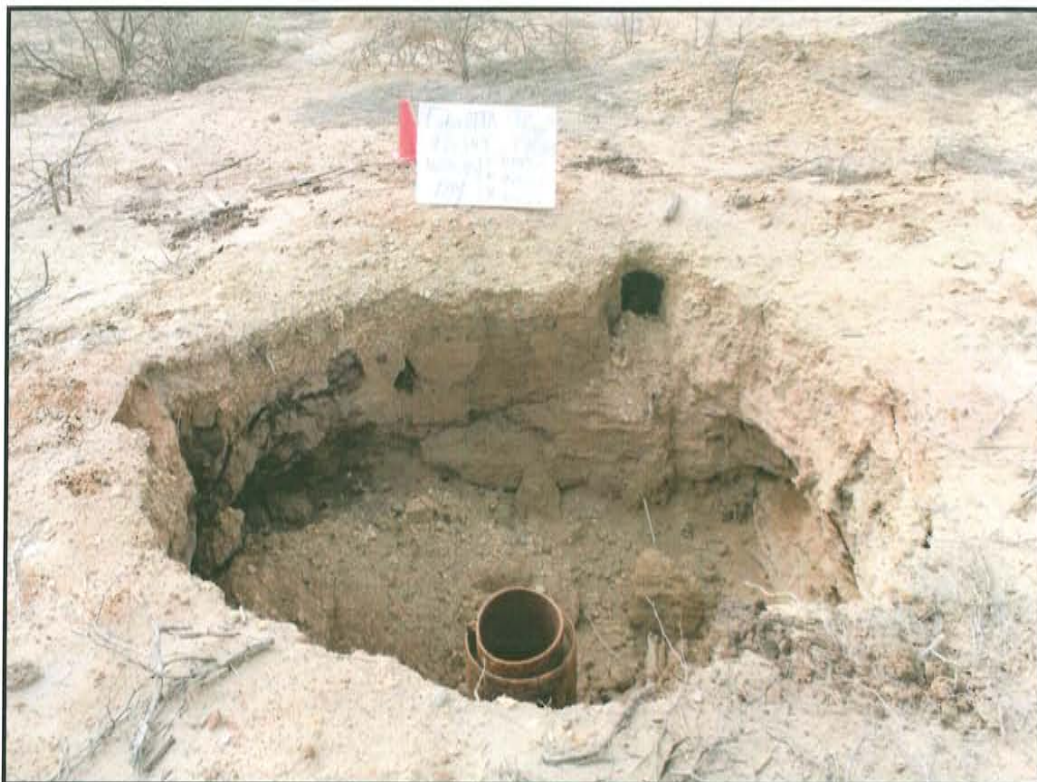
Fotografía N° 1. Pozo T 2083 presenta doble casing de 14 y 11 plg, a una altura de 0,5 m desde la base del hoyo circular de 2,5 m de diámetro y 1,2 m de profundidad.

14. En la visita realizada por el OEFA el 05 de julio del 2014, se observó que el pozo inactivo presenta doble casing de 14 y 11 plg con una altura de 0,5 m, el cual se encuentra visible desde la base del hoyo circular de 2,5 m de diámetro y 1,2 m de profundidad. No se aprecia suelo impregnado con hidrocarburo a nivel superficial, no se percibieron olores característicos ni estructuras abandonadas. Se visualizan restos de madera en los alrededores del pozo. A 156 m del pozo se visualiza el almacén Verdúm. No se observaron viviendas cercanas, existe vía de acceso mediante trocha carrozable. (ver Anexos 1, 2 y 3).

16. En ese sentido, de la revisión documentaria y evaluación in situ se tiene que el pozo se encuentra mal abandonado, toda vez que no se encuentra herméticamente cerrado ni en condiciones seguras para el abandono, conforme se establece en el Artículo 2° del Decreto Supremo N° 032-2004-EM – Reglamento de las Actividades de Exploración y Explotación de Hidrocarburos<sup>6</sup>.

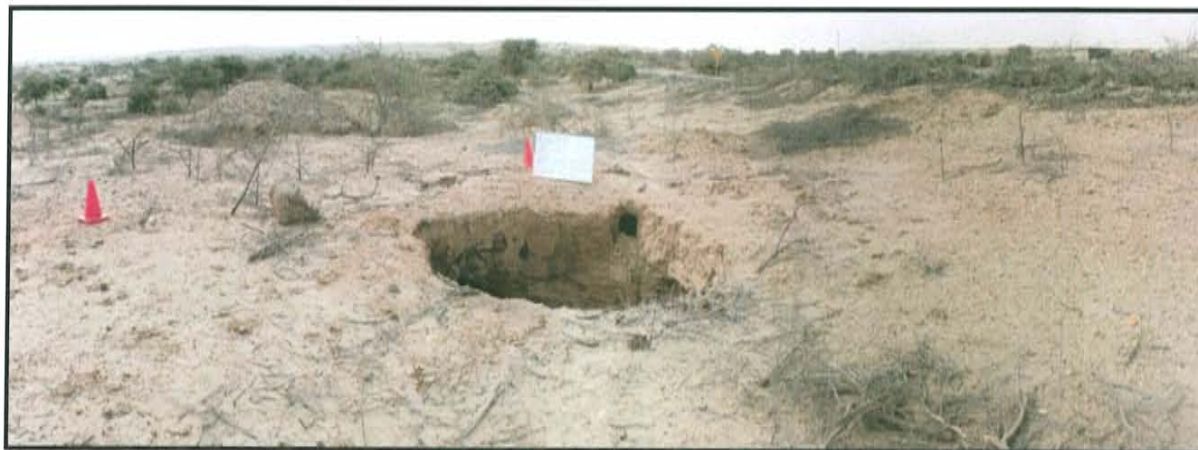
Fotografía N° 2. Recorrido exploratorio para la selección de los puntos de muestreo de suelo en área circundante al pozo T 2083.

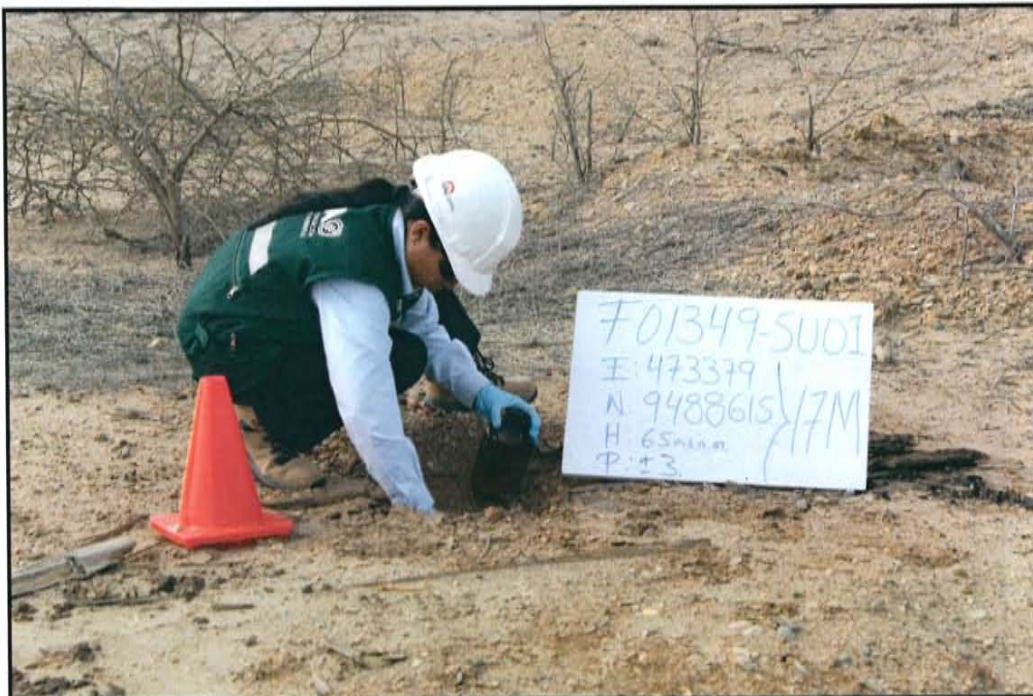
Fotografía N° 3. Toma de muestra en el punto F01349-SU01, ubicado a 2,5 m de distancia del casing del pozo T 2083 a una profundidad de 0,2 m de la superficie del suelo.

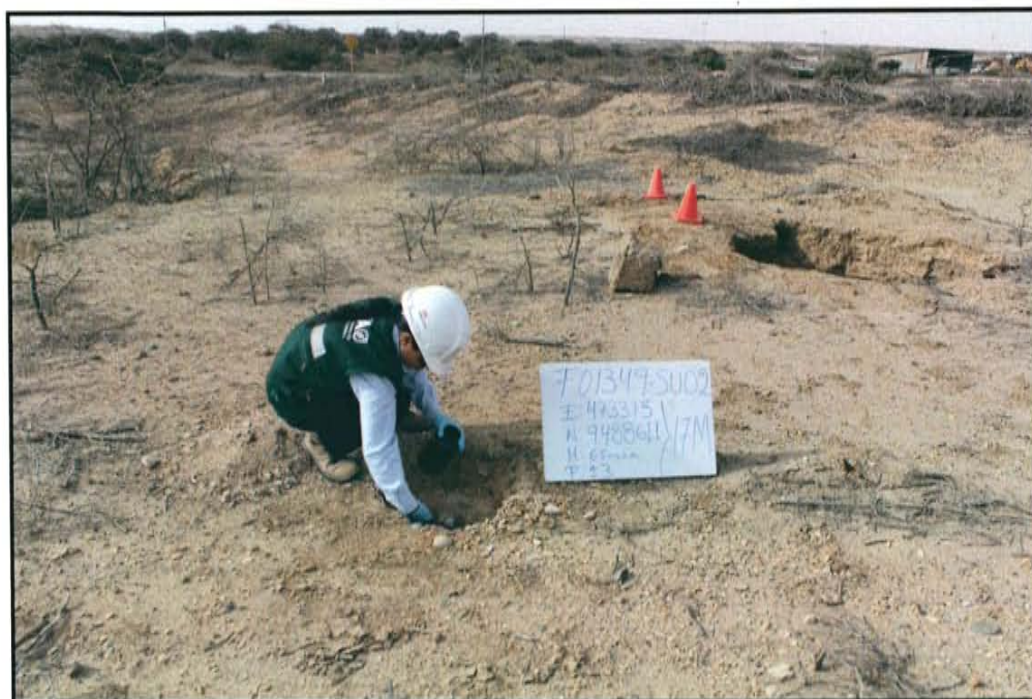
Fotografía N° 4. Toma de muestra en el punto F01349-SU02, ubicado a 4,5 m de distancia del casing del pozo T 2083 a una profundidad de 0,35 m de la superficie del suelo.

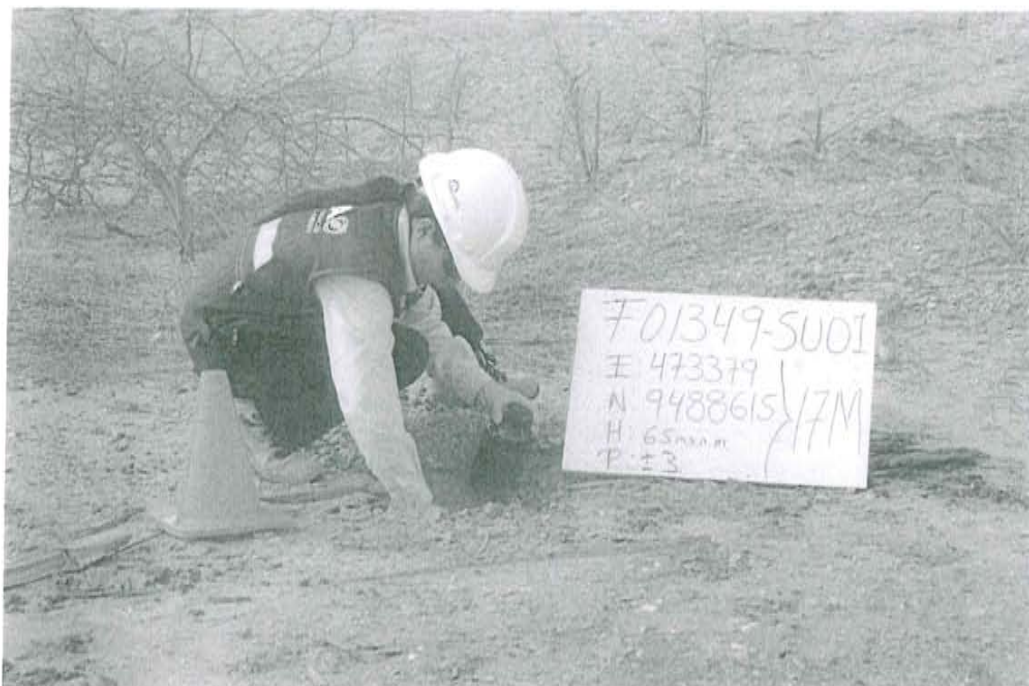
Fotografía N° 1. Toma de muestra en el punto F01349-SU01, ubicado a 2,5 m de distancia del casing del pozo T 2083 a una profundidad de 0,2 m de la superficie del suelo.

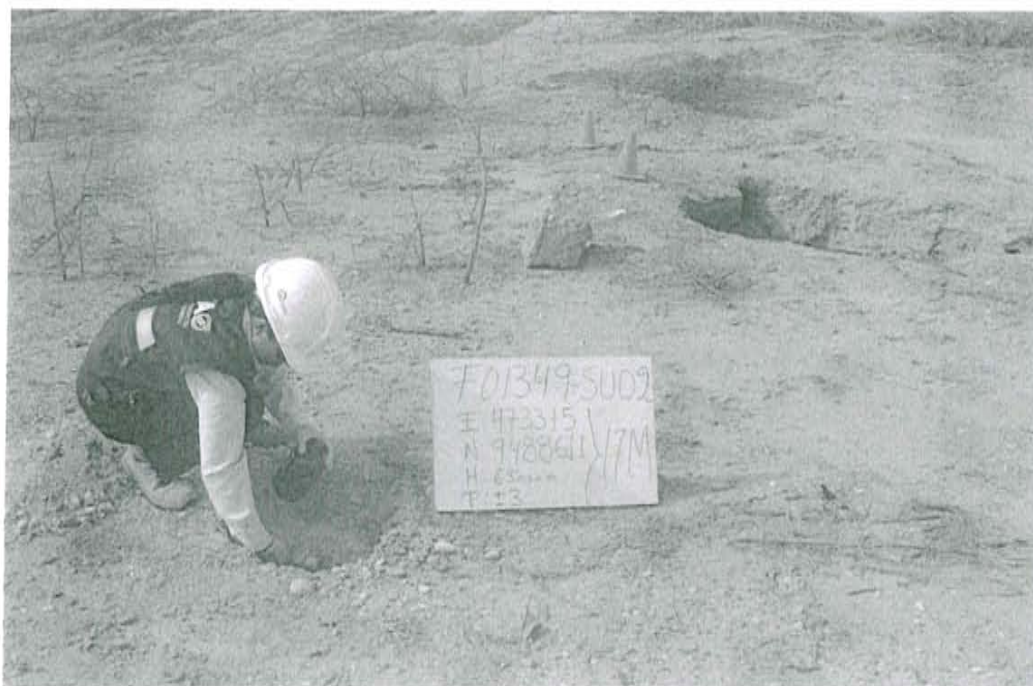
Fotografía N° 2. Toma de muestra en el punto F01349-SU02, ubicado a 4,5 m de distancia del casing del pozo T 2083 a una profundidad de 0,35 m de la superficie del suelo.

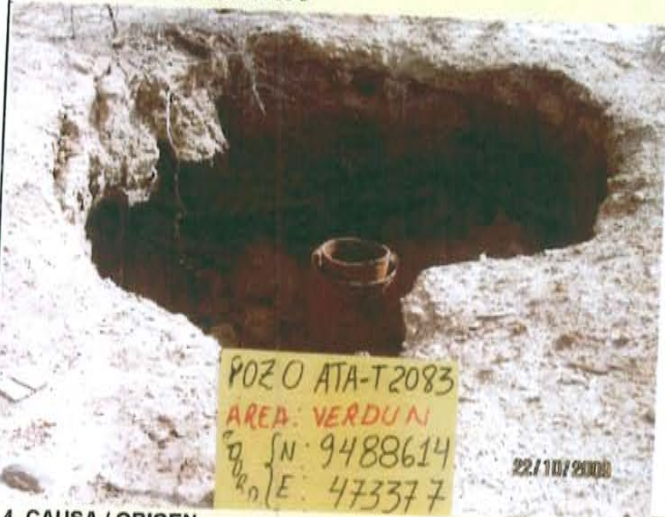
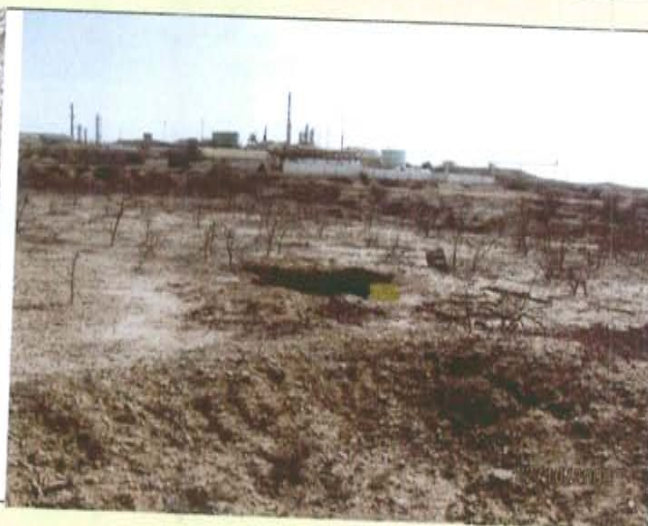
**3. REGISTRO FOTOGRÁFICO**

Pozo ATA, ubicado y con el casing abierto y expuesto unos 25 cm. sobre la superficie del suelo; con terraplén. Este pozo se encuentra a unos 300 m de la Planta de Gas de Graña y Montero y a una vía asfaltada que va al patio de almacén de Verdun; la vegetación predominante de la zona es el faique (*Acacia sp.*).

El inadecuado abandono del pozo.
