**INFORME N° 1023 - 2014-OEFA/DE-SDCA**

**ASUNTO** : Identificación de pasivo ambiental del subsector hidrocarburos con código de Ficha OEFA F01169, ubicado en el Lote VII/VI (ex Lote VI), en el distrito de Lobitos de la provincia Talara del departamento de Piura.

1. El presente Informe tiene por objeto comunicar que el pozo mal abandonado (con código PERUPETRO L\_\_83), constituye un pasivo ambiental del subsector hidrocarburos, identificado con código de Ficha OEFA F01169. Este pasivo ambiental se encuentra ubicado en el Lote VII/VI (ex Lote VI), en el distrito de Lobitos de la provincia Talara del departamento de Piura, el cual fue verificado en campo 28 de mayo de 2014.

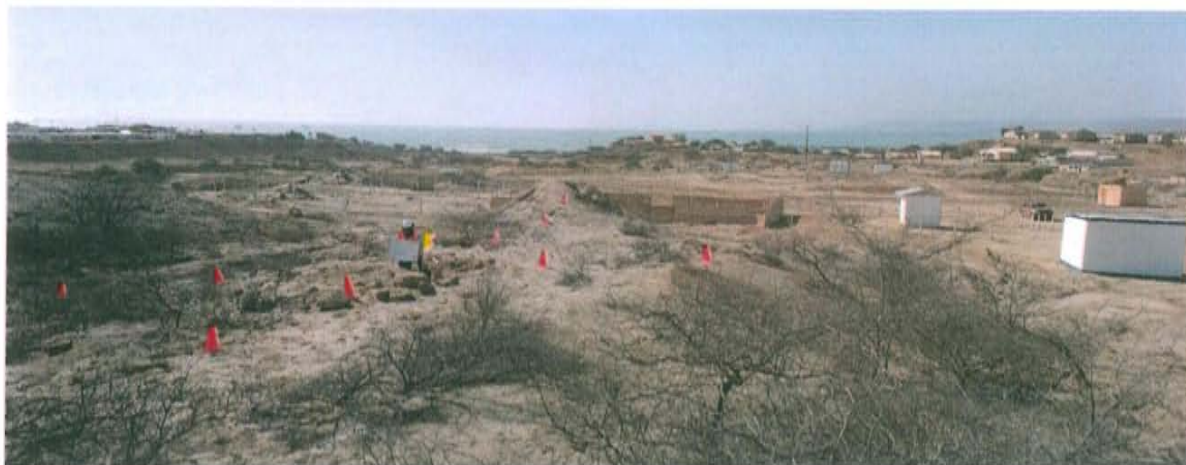
Fotografía N° 1. Vista panorámica de la ubicación del pozo (banderín amarillo y conos cada 3 m en dirección de los puntos cardinales), en la periferia de la localidad de Lobitos. Se observa la cercanía de viviendas aisladas.

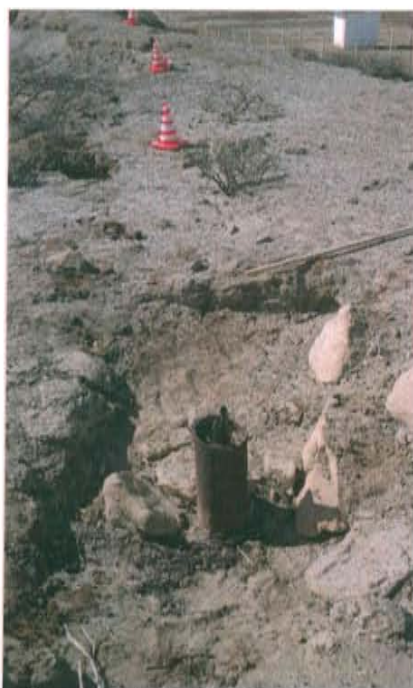
13. Durante la evaluación in situ realizada por el OEFA el 28 de mayo de 2014, se observó un pozo inactivo, ubicado en el interior de una pequeña excavación. El pozo presenta tubería de revestimiento (casing) cortado y no cuenta con elementos de cierre en superficie tales como válvulas, llaves entre otros que garanticen un cierre hermético del pozo; Cabe precisar que el casing se encuentra relleno en su interior con arena.

15. En ese sentido, de la revisión de los antecedentes (FICHA PERUPETRO Y OSINERGMIN) y las observaciones en campo se tiene que el pozo se encuentra mal abandonado, toda vez que se presenta casing abierto y expuesto al ambiente, sin elementos de cierre en superficie (válvulas, llaves entre otros) que garanticen la hermeticidad y condiciones seguras para el abandono; además, ni se ha evidenciado la existencia de la varilla de acero de dos (2) metros de altura sobre el nivel de la superficie conteniendo el número del pozo de conformidad con lo establecido en el Decreto Supremo N° 032-2004-EM - Reglamento de las Actividades de Exploración y Explotación de Hidrocarburos<sup>6</sup>.

Fotografía N° 2. Se observa la situación del pozo inactivo, cuyo casing se encuentra cortado y no presenta cabezal ni válvulas de cierre.

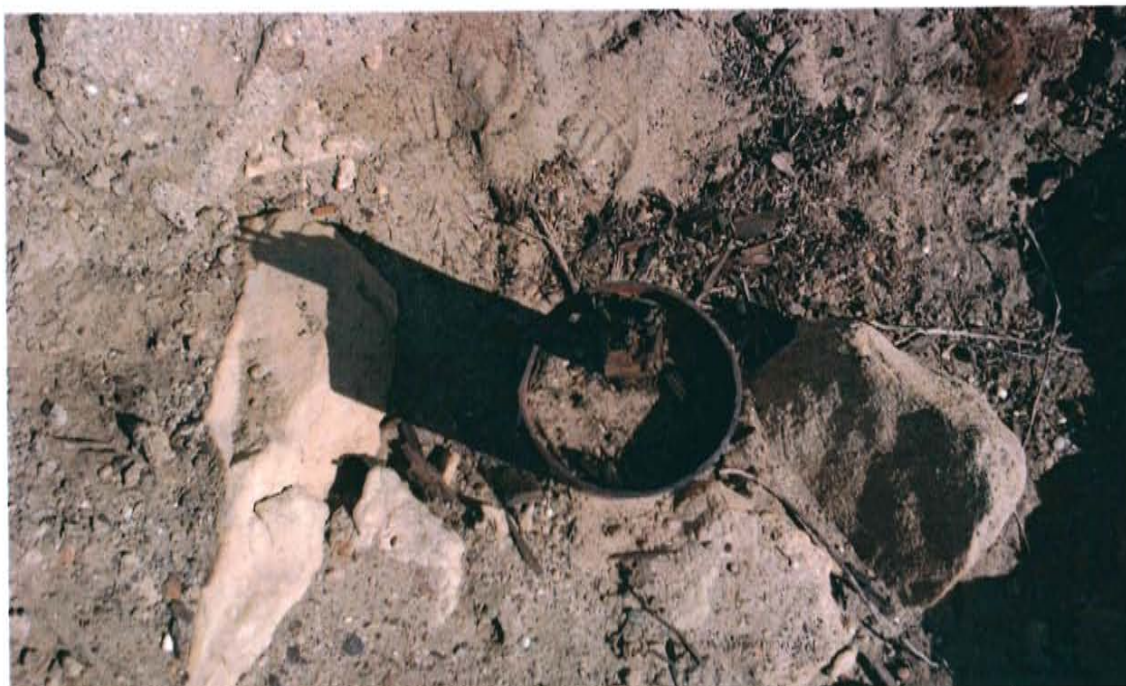
Fotografía N° 3. Vista del pozo incativo, cuya entrada se encuentra bloqueado por la presencia de arena y restos orgánicos.

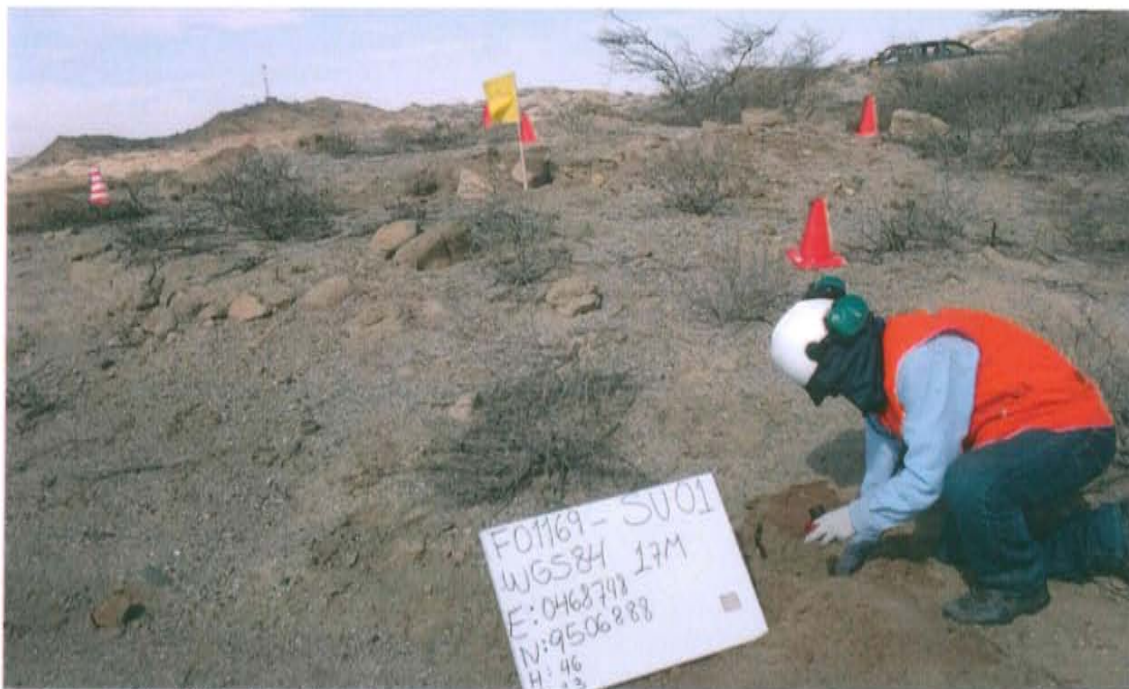
Fotografía N° 5. Toma de muestra de suelo en el punto F01169-SU01, ubicado a 8 m aproximadamente del Pozo L\_\_83.

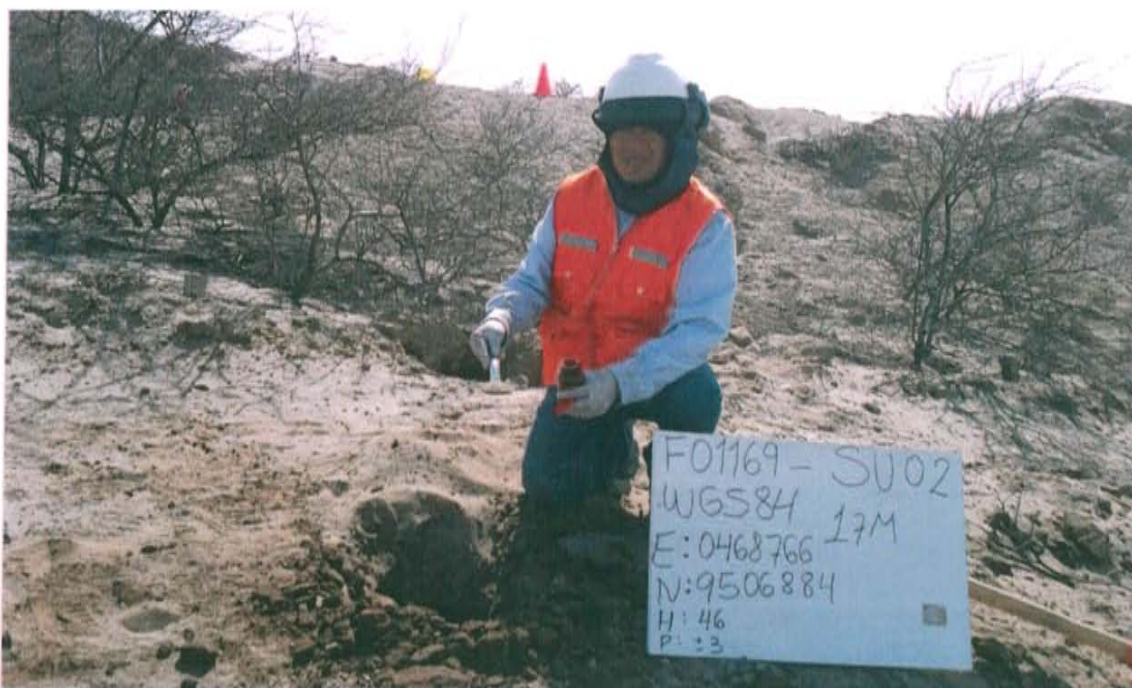
Fotografía N° 6. Toma de muestra de suelo en el punto F01169-SU02, ubicado a 15 m aproximadamente del Pozo L\_\_83.

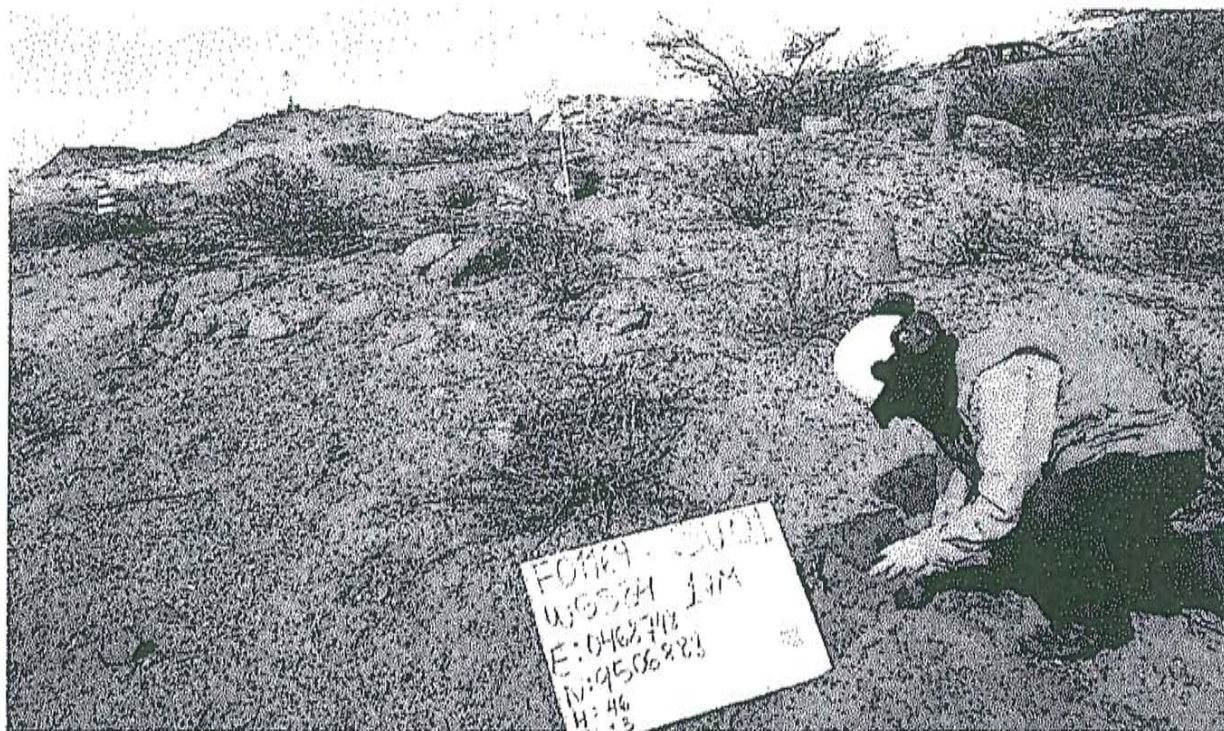
Fotografía N° 1. Toma de muestra de suelo en el punto F01169-SU01, ubicado a 8 m aproximadamente del Pozo L\_\_83.

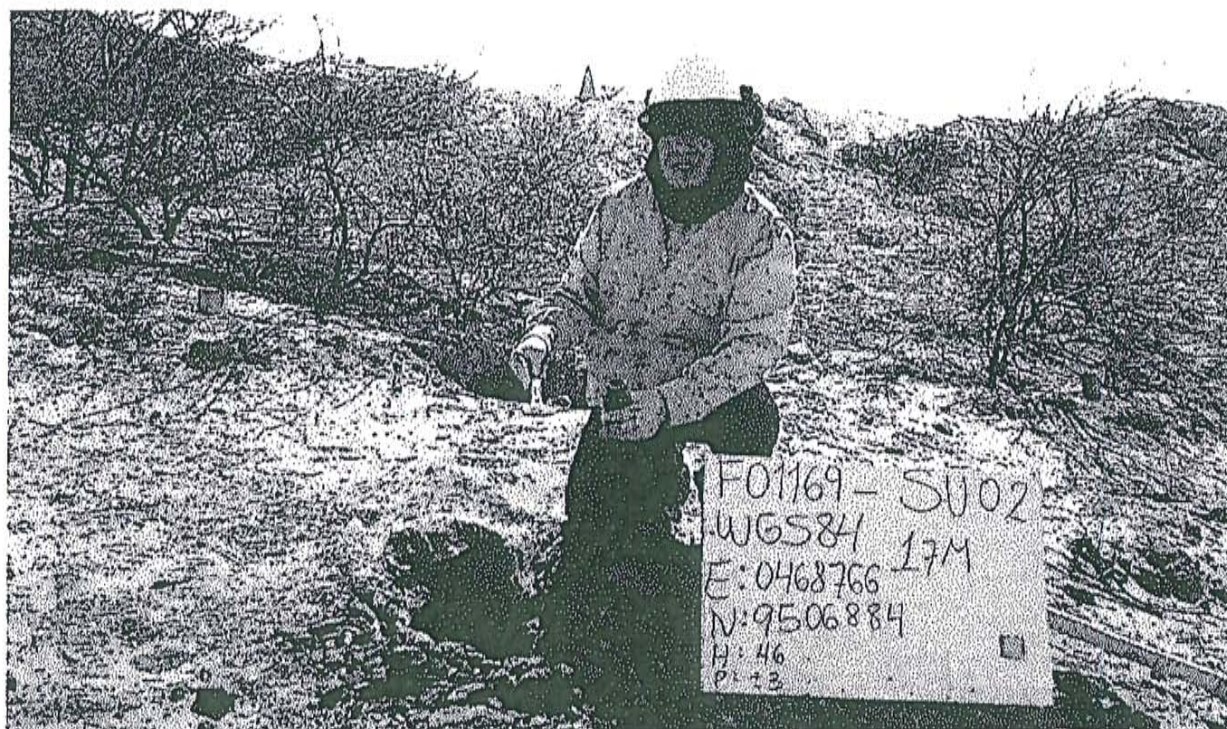
Fotografía N° 2. Toma de muestra de suelo en el punto F01169-SU02, ubicado a 15 m aproximadamente del Pozo L\_\_83.

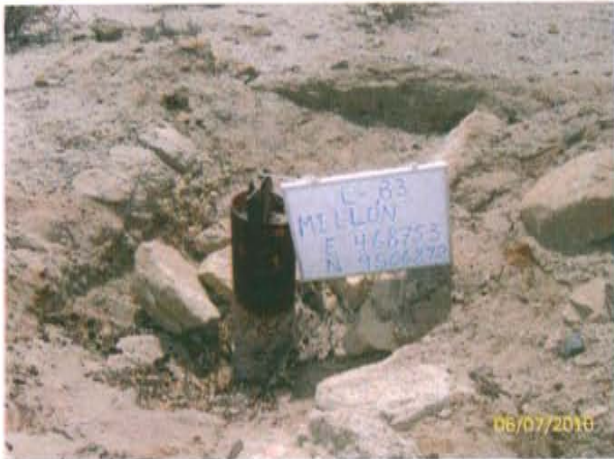
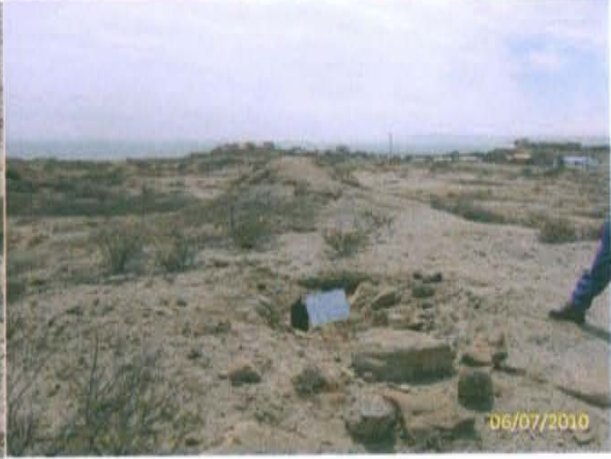
| El pozo APA L_83 se encuentra sin cabezal y con casing descubierto 0.60m sobre fondo de cantina deteriorada (medidas aproximadas de cantina: 1 m de radio x 0.30 m de profundidad), en interior de casing se observa tapón de arena. Pozo sin plataforma y sin acceso. En superficie se visualiza vegetación típica de la zona. Zona geográficamente accidentada con lomas de grava y cauces de quebrada. | | | |
| Pozo mal abandonado | | | |
