**INFORME N° 1003 - 2014-OEFA/DE-SDCA**

**ASUNTO** : Identificación de pasivo ambiental del subsector hidrocarburos con código FICHA OEFA F00720, ubicado en el Lote XX, en el distrito de Zorritos de la provincia Contralmirante Villar del departamento de Tumbes.

1. El presente Informe tiene por objeto comunicar que el pozo mal abandonado (con código PERUPETRO Z\_\_1), constituye un pasivo ambiental del subsector hidrocarburos, identificado con código de Ficha OEFA F00720. Este pasivo ambiental se encuentra ubicado en el Lote XX, en el distrito de Zorritos de la provincia Contralmirante Villar del departamento de Tumbes, el cual fue verificado en campo el 17 de octubre de 2013.

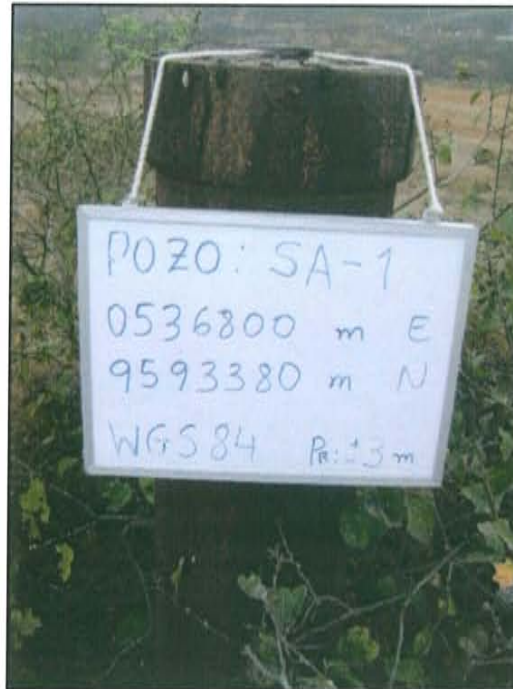
13. Durante la evaluación in situ realizada por el OEFA el 17 de octubre de 2013, se observó el pozo inactivo, presenta casing que sobresale 1,2 m sobre el nivel de superficie del suelo, no cuenta con válvulas ni plataforma que evidencien su actividad, en el interior del pozo se observó cemento. No se percibió olores característicos a hidrocarburos, ni se observó suelo impregnado con hidrocarburo a nivel superficial, ya sea por derrame, fuga y/o

Fotografía N° 1. Pozo inactivo, en la cual se observa pozo cementado en su interior.

38. Conforme a las conclusiones expuestas, se recomienda remitir el presente Informe a la Dirección General de Asuntos Ambientales Energéticos del Ministerio de Energía y Minas, para su conocimiento y fines pertinentes.

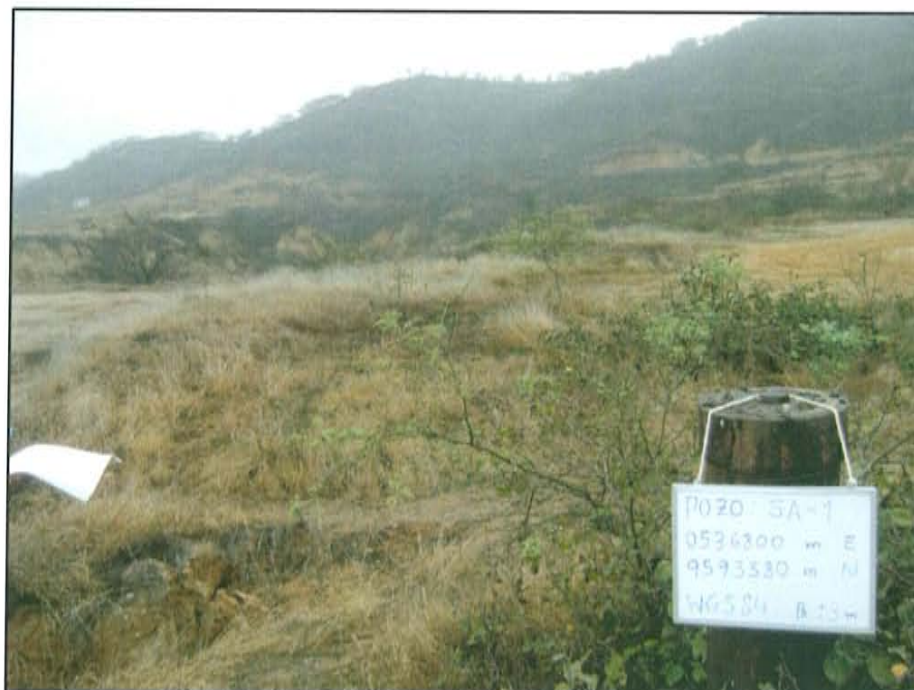
12. La zona evaluada donde se ubica el pozo, se encuentra encima de loma y a pie de barranco, se caracteriza por tener una topografía ligeramente ondulada y poco inclinada, se encuentra ubicada dentro de un bosque seco ralo con presencia predominante de pastos naturales, matorral seco y algarrobos. A 400 m aproximadamente, pasando el acantilado se evidencia población asentada llamada, según la empresa Petromont, AA.HH. Cerro El Muco. Se observa una trocha carrozable que llega al pozo, cabe resaltar que la ciudad de Zorritos tiene un difícil acceso al pozo debido a la fisiografía del terreno.

Fotografía N° 2. La zona evaluada se encuentra encima de loma, dentro de un bosque seco raro.

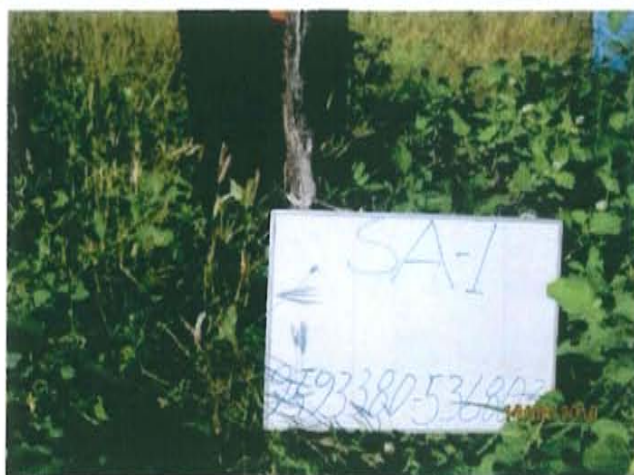
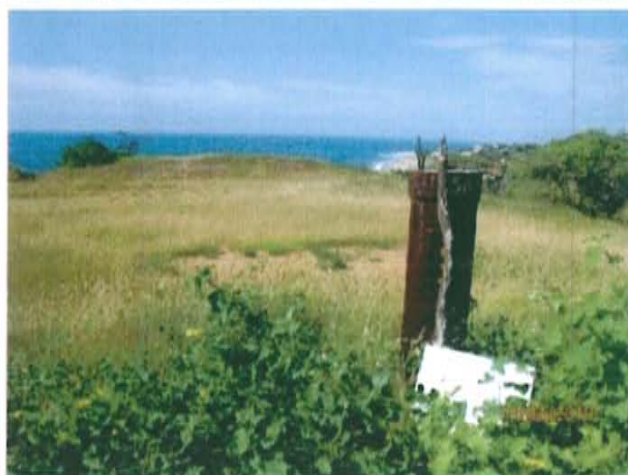
**3. REGISTRO FOTOGRÁFICO**

Pozo inactivo (Sin Información de su estado), se representa por un casing de 1.20 m. de altura y está relleno de cemento, se encuentra en la misma plataforma del Pozo N° 335-Z con presencia de vegetación pastizal. Cuenta con acceso carretero.

Inadecuado abandono de pozo por antigua actividad de exploración de hidrocarburos
