INFORME N° 1012 - 2014-OEFA/DE-SDCA

ASUNTO : Identificación de pasivo ambiental del subsector hidrocarburos con código de Ficha OEFA F01160, ubicado en el Lote VII/VI (ex Lote VI), en el distrito de Lobitos de la provincia Talara del departamento de Piura.

1. El presente Informe tiene por objeto comunicar que el pozo mal abandonado (con código PERUPETRO L_50), constituye un pasivo ambiental del subsector hidrocarburos, identificado con código de Ficha OEFA F01160. Este pasivo ambiental se encuentra ubicado en el distrito de Lobitos de la provincia Talara del departamento de Piura, el cual fue verificado y evaluado en campo el 27 de mayo de 2014.

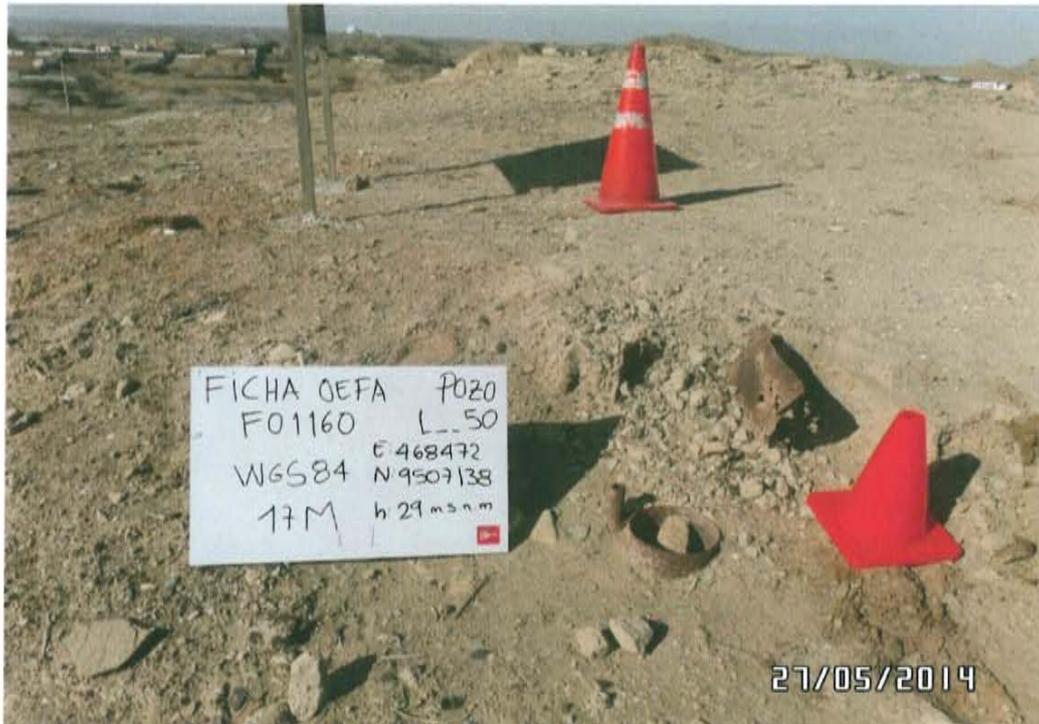
Fotografía N° 1. Pozo con código Ficha OEFA F01160 y con código PERUPETRO L_50, se observa el casing corroído, tapado por piedras y tierra.

Pozo petrolero inactivo a 0,08 m aproximadamente sobre la superficie del suelo, con el casing corroído tiene aproximadamente 7 plg. de diámetro y se encuentra tapado en su interior por piedras y tierra. No se ha evidenciado la existencia de la varilla de acero de dos (02) m de altura ni de la plancha con el número del pozo soldada, asimismo, en el área circundante al pozo no se percibió olores característicos a hidrocarburos pero se observó diferencia en la tonalidad de color del suelo debido a la presencia de hidrocarburo impregnados en el suelo.

14. Durante la evaluación in situ realizada por el OEFA el 27 de mayo de 2014, se observó un pozo petrolero inactivo a 0,08 m aproximadamente sobre la superficie del suelo, con el casing corroído tiene aproximadamente 7 plg. de diámetro y se encuentra tapado en su interior por piedras y tierra. No se ha evidenciado la existencia de la varilla de acero de dos (02) m de altura ni de la plancha con el número del pozo soldada, asimismo, en el área circundante al pozo no se percibió olores característicos a hidrocarburos por emisiones gaseosas pero se observó diferencia en la tonalidad de color del suelo debido a la presencia de hidrocarburo impregnados en el suelo (ver anexos 1, 2 y 3).

16. En ese sentido, de la revisión documentaria y evaluación in situ se tiene que el pozo se encuentra mal abandonado, toda vez que no se encuentra herméticamente cerrado ni en condiciones seguras para el abandono, conforme se establece el Artículo 2° y 203° del Decreto Supremo N° 032-2004-EM - Reglamento de las Actividades de Exploración y Explotación de Hidrocarburos⁶.

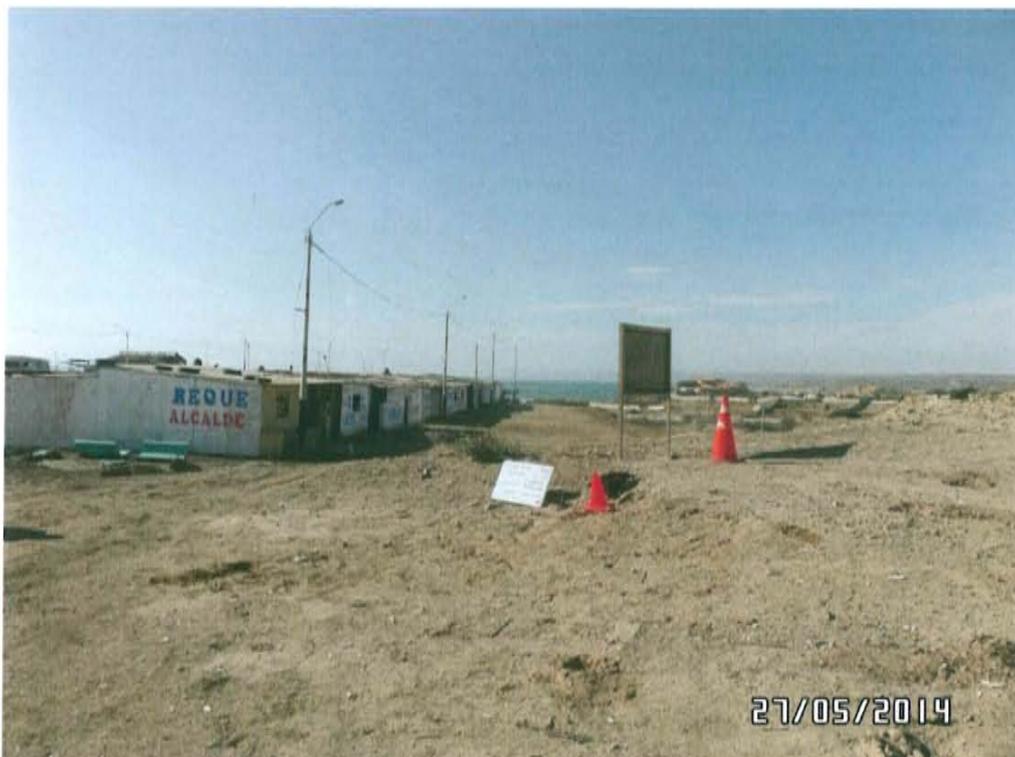
Fotografía N° 2. Vista panorámica del pozo L_50, el cual se encuentra sobre una superficie elevada y próximo a viviendas rústicas.

| Entorno | Distancia aprox. (m) | Descripción |
|---|---|---|
| Viviendas | 25 | Se observan viviendas rusticas muy cercanas al pozo. |

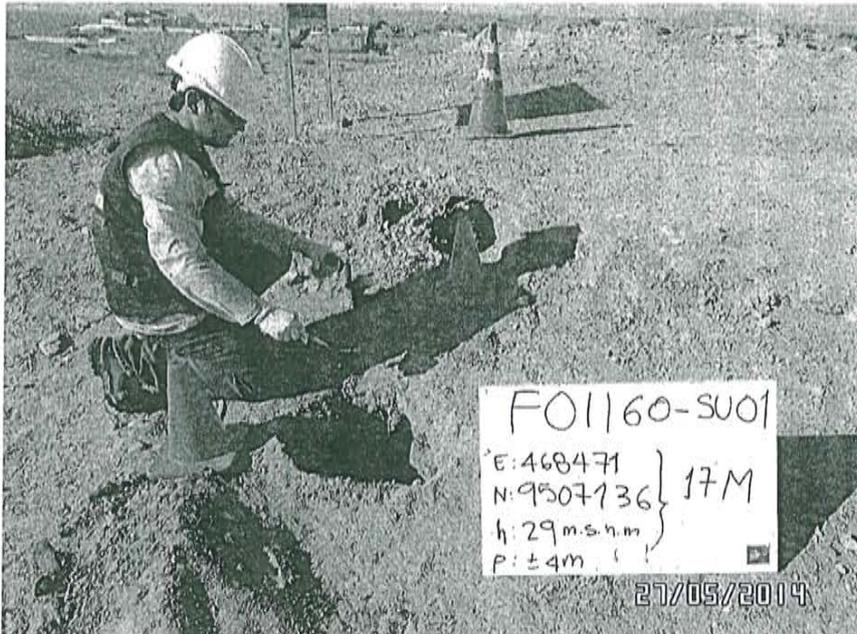
| Matriz | Código del punto de muestreo | Parámetros analizados | Descripción | WGS 84 ZONA 17M | |
|---|---|---|---|---|---|
| Suelo | F01160-SU01 | FH F1 (C ₅ -C ₁₀). FH F2 (C ₁₀ -C ₂₈) FH F3 (C ₂₈ -C ₄₀) | La muestra de suelo se tomó al Sureste del pozo a 1,3 m de distancia y a una profundidad de 0,37 m de la superficie del suelo. | 468471 | 9507136 |

Fotografía N° 1. Toma de muestra de suelo en el punto F01160-SU01, ubicado a 1,30 m aproximadamente del Pozo L__50.

| Matriz | Código de muestra | Parámetros analizados | Resultado | Unidad | ECA o norma referencial | % que se encuentra por encima del ECA o norma referencial | Laboratorio | Número de informe de ensayo de laboratorio |
|---|---|---|---|---|---|---|---|--|
| Suelo | F01160-SU01 | FH F1 (C ₅ -C ₁₀) | < 10 | mg/kg | 200 | No Supera | AGQ PERÚ S.A.C. | S-14/17743 |
| Suelo | F01160-SU01 | FH F2 (C ₁₀ -C ₂₈) | 328 | mg/kg | 1 200 | No Supera | AGQ PERÚ S.A.C. | S-14/17743 |
| Suelo | F01160-SU01 | FH F3 (C ₂₈ -C ₄₀) | 2 154 | mg/kg | 3 000 | No Supera | AGQ PERÚ S.A.C. | S-14/17743 |

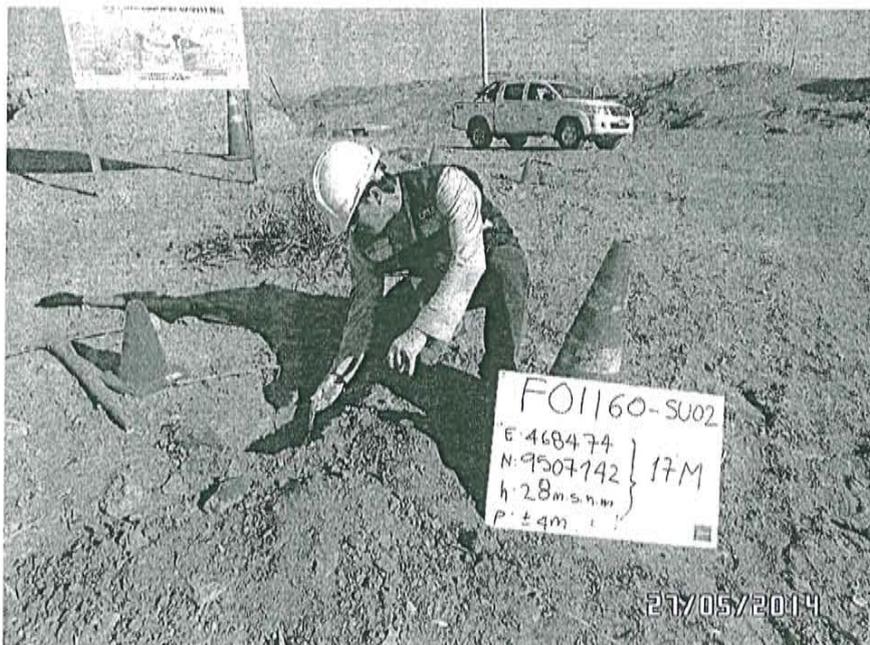
| Matriz | Código del punto de muestreo | Parámetros analizados | Descripción | WGS 84 ZONA 17M | |
|---|---|---|---|---|---|
| Suelo | F01160-SU02 | FH F1 (C ₅ -C ₁₀). FH F2 (C ₁₀ -C ₂₈) FH F3 (C ₂₈ -C ₄₀) | La muestra de suelo se tomó al Noroeste del pozo a 4,4 m de distancia y a una profundidad de 0,34 m de la superficie del suelo. | 468474 | 9507142 |

Fotografía N° 2. Toma de muestra de suelo en el punto F01160-SU02, ubicado a 4,40 m aproximadamente del Pozo L__50.

| Matriz | Código de muestra | Parámetros analizados | Resultado | Unidad | ECA o norma referencial | % que se encuentra por encima del ECA o norma referencial | Laboratorio | Número de informe de ensayo de laboratorio |
|---|---|---|---|---|---|---|---|--|
| Suelo | F01160-SU02 | FH F1 (C ₅ -C ₁₀) | < 10 | mg/kg | 200 | No Supera | AGQ PERÚ S.A.C. | S-14/17744 |
| Suelo | F01160-SU02 | FH F2 (C ₁₀ -C ₂₈) | 291 | mg/kg | 1 200 | No Supera | AGQ PERÚ S.A.C. | S-14/17744 |
| Suelo | F01160-SU02 | FH F3 (C ₂₈ -C ₄₀) | 2 264 | mg/kg | 3 000 | No Supera | AGQ PERÚ S.A.C. | S-14/17744 |

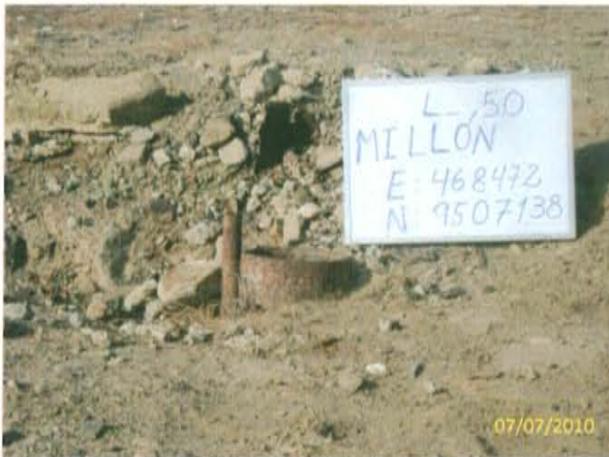
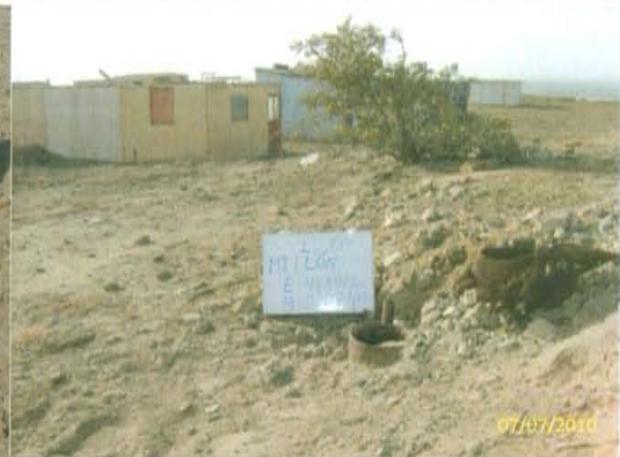
3. REGISTRO FOTOGRÁFICO

El pozo APA L_50 se encuentra sin cabezal y con casing descubierto 0.10 m sobre la superficie, al costado de casing sobresale tubo de 1" (una pulgada). Pozo no tiene cantina, ni plataforma, ni acceso. En superficie se visualiza trozos de concreto. A 80 m aproximadamente de casas artesanales de Nuevo Lobitos. Vegetación típica de la zona.
