**INFORME N° 1011 - 2014-OEFA/DE-SDCA**

**ASUNTO** : Identificación de pasivo ambiental del subsector hidrocarburos con código de Ficha OEFA F01163, ubicado en el Lote VII/VI (ex Lote VI), en el distrito de Lobitos de la provincia Talara del departamento de Piura.

### III. IDENTIFICACIÓN DE PASIVO AMBIENTAL DEL SUBSECTOR HIDROCARBUROS CON CÓDIGO DE FICHA OEFA F01163

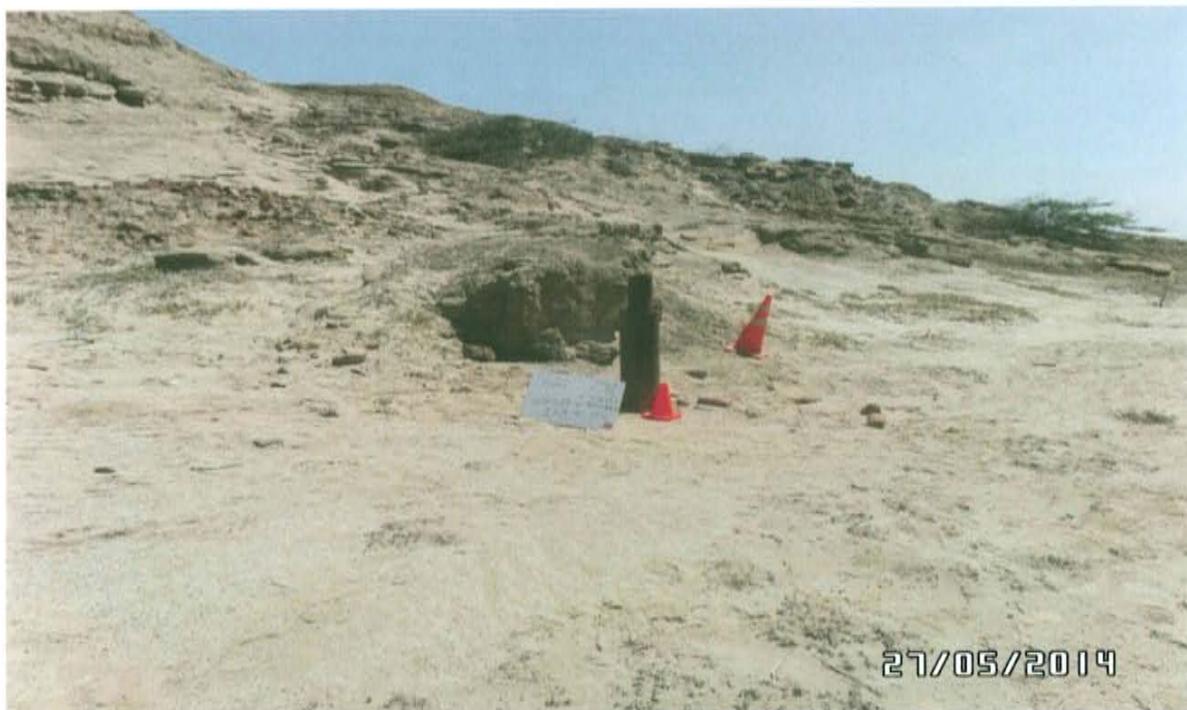
Fotografía N° 01.- Pozo con código PERUPETRO L\_\_93 con Ficha OEFA F01163, se encuentra en el cauce de una quebrada cuya superficie es arenosa.

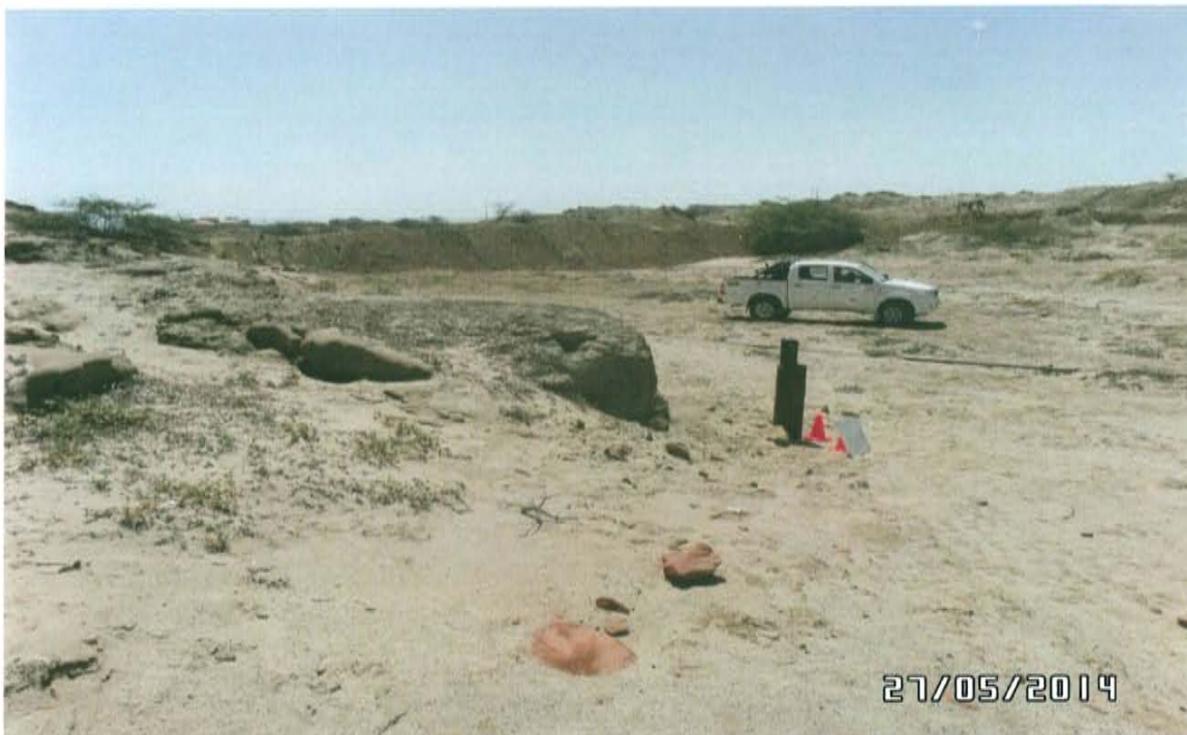
Fotografía N° 02.- Se observan un montículo de tierra como camino hacia un pozo activo y hacia viviendas, las cuales se encuentra cercanas al pozo L\_\_93.

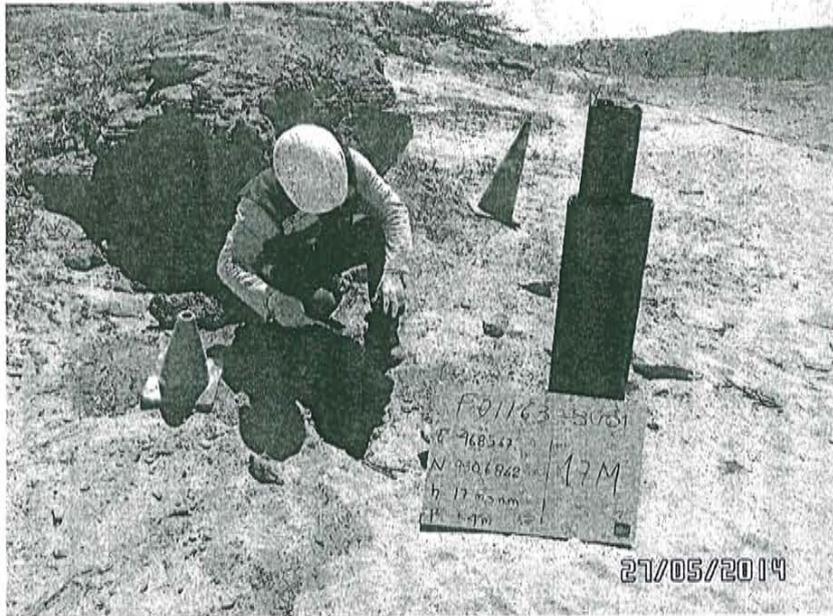
Fotografía N° 1. Toma de muestra de suelo en el punto F01163-SU01, ubicado a 0,80 m aproximadamente del Pozo L\_\_93.

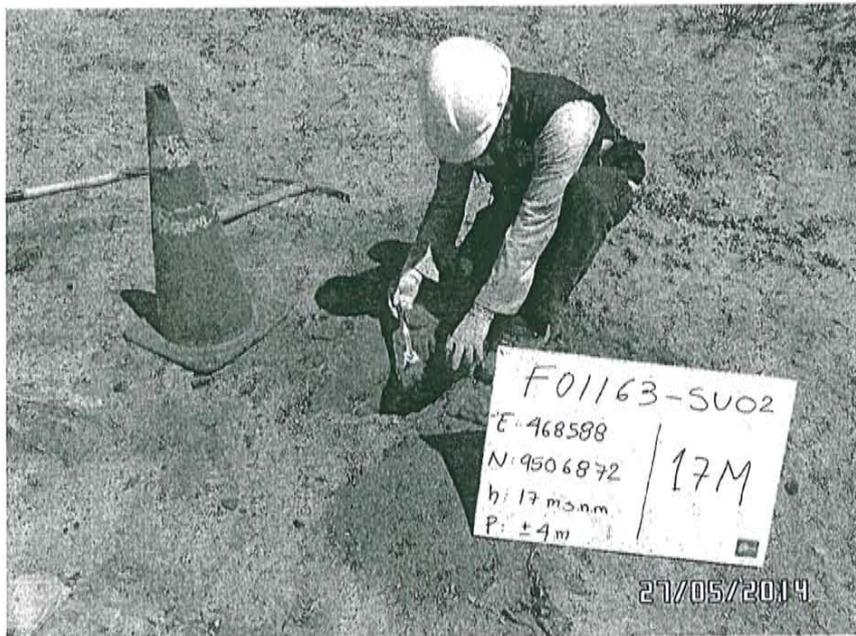
Fotografía N° 2. Toma de muestra de suelo en el punto F01163-SU02, ubicado a 23,80 m aproximadamente del Pozo L\_\_93.

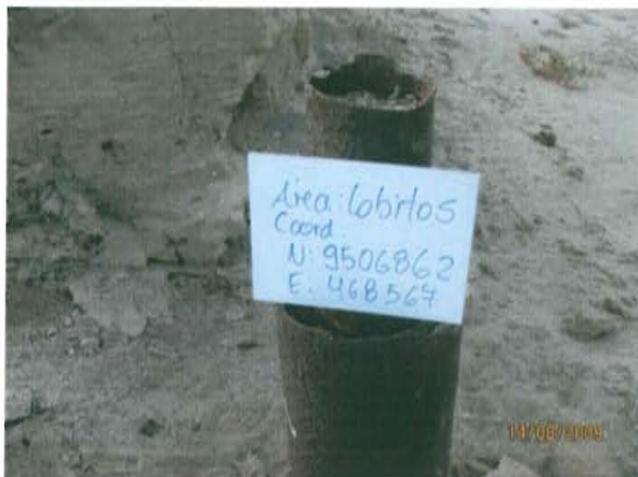
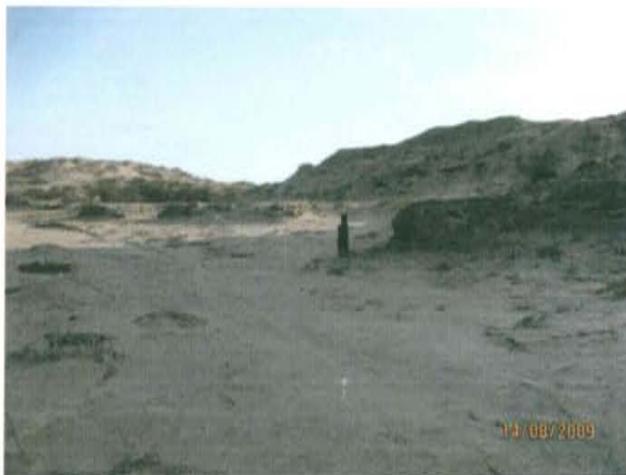
**3. REGISTRO FOTOGRÁFICO**

En la plataforma del pozo APA L\_93 no se observó suelos impregnados con hidrocarburos a nivel de superficie, ni poblaciones cercanas, no existen vías de acceso hacia el pozo, se observó que el pozo contenía arena de la zona.

Pozo mal abandonado
