Organismo de Evaluación y Fiscalización Ambiental - OEFA

INFORME N° 1029 - 2014-OEFA/DE-SDCA

ASUNTO : Identificación de pasivo ambiental del subsector hidrocarburos con código de Ficha OEFA F01347, ubicado en el Lote VII/VI (ex Lote VII), en el distrito de La Brea de la provincia Talara del departamento de Piura.

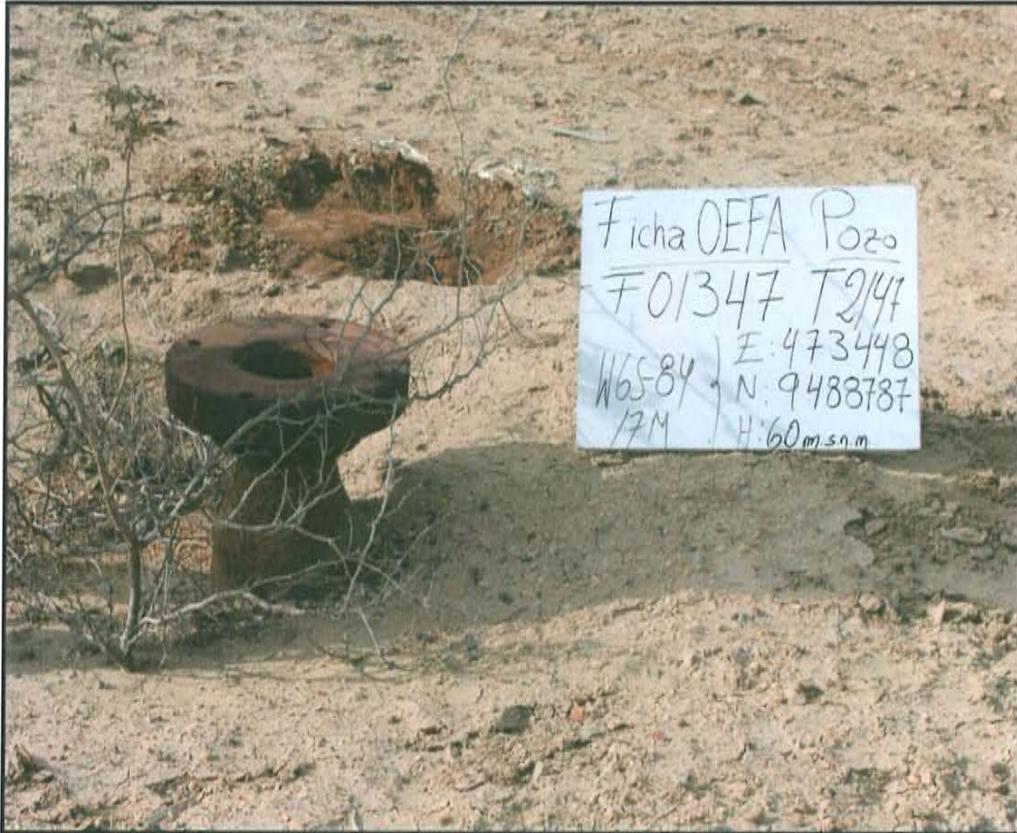
14. En la visita realizada por el OEFA el 05 de julio del 2014, se observó que el pozo inactivo presenta casing corroído de 8 plg y una brida en la parte superior de 16 plg con una altura de 0,3 m desde la superficie del suelo. Se aprecia suelo impregnado con hidrocarburo a nivel superficial, no se percibieron olores característicos ni estructuras abandonadas. Se visualizan restos de madera en los alrededores del pozo (ver Anexos 1, 2 y 3).

Fotografía N° 1. Pozo T 2147 presenta casing de 8 plg de diámetro con una brida de 16 plg y 0,3 m de altura desde la superficie del suelo.

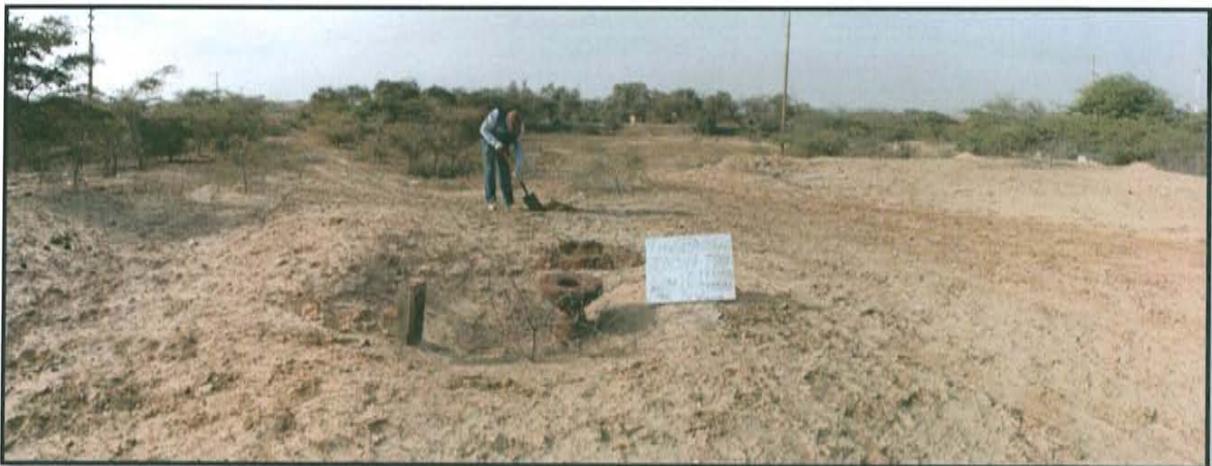
Fotografía N° 2. Recorrido exploratorio para la selección de los puntos de muestreo de suelo en área circundante al pozo T 2147.

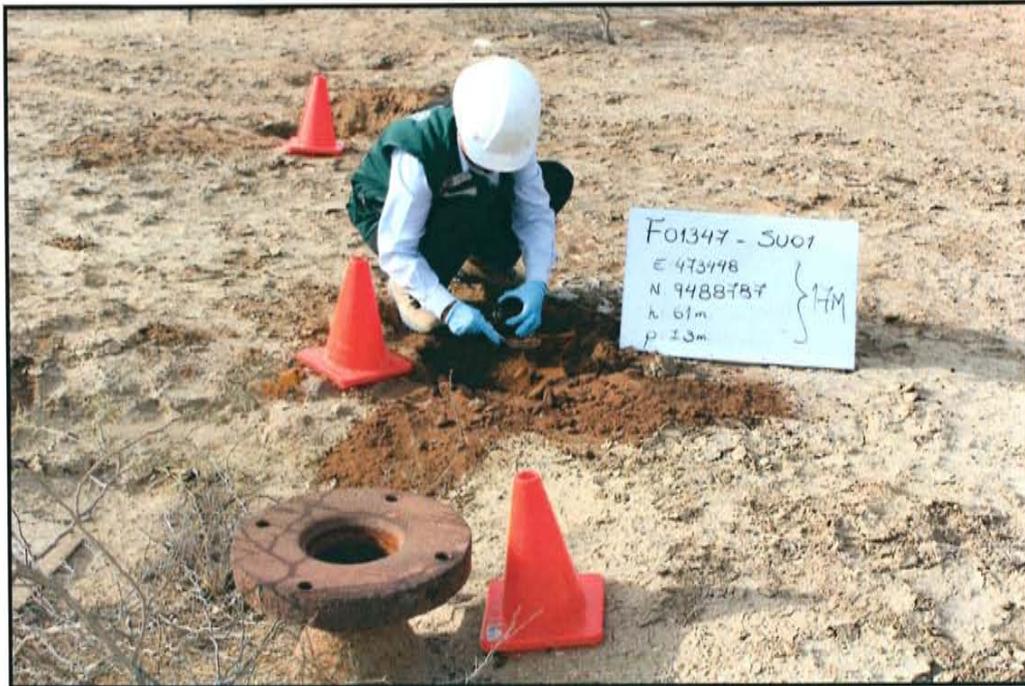
Fotografía N° 3. Toma de muestra en el punto F01347-SU01, ubicado a 1,5 m de distancia del casing del pozo T 2147 a una profundidad de 0,2 m de la superficie del suelo.

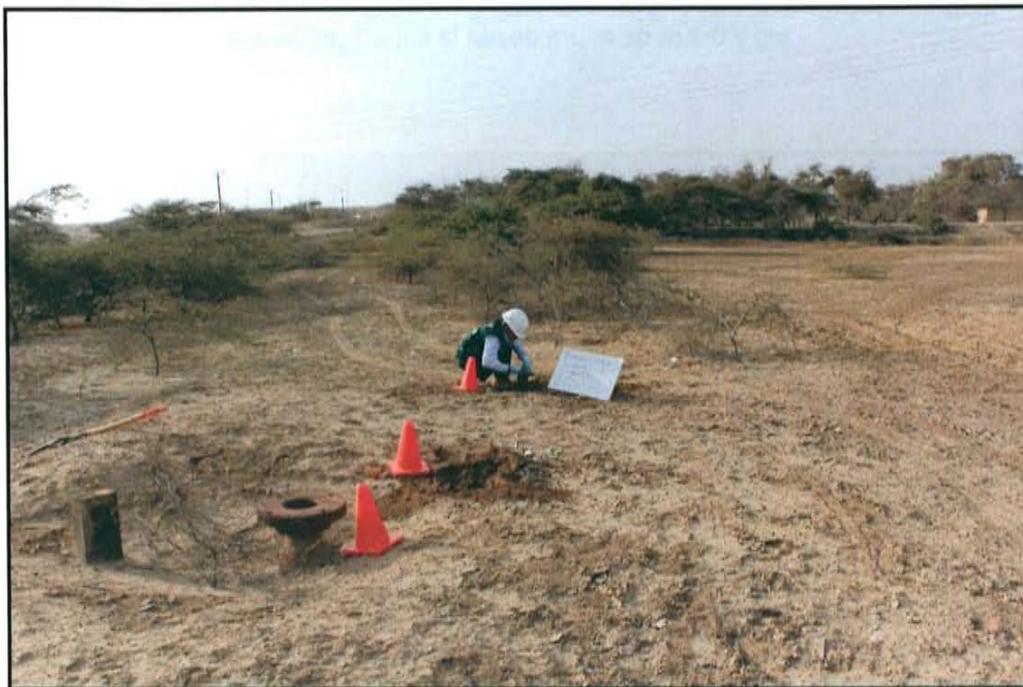
Fotografía N° 4. Toma de muestra en el punto F01347-SU02, ubicado a 4,1 m de distancia del casing del pozo T 2147 a una profundidad de 0,4 m de la superficie del suelo.

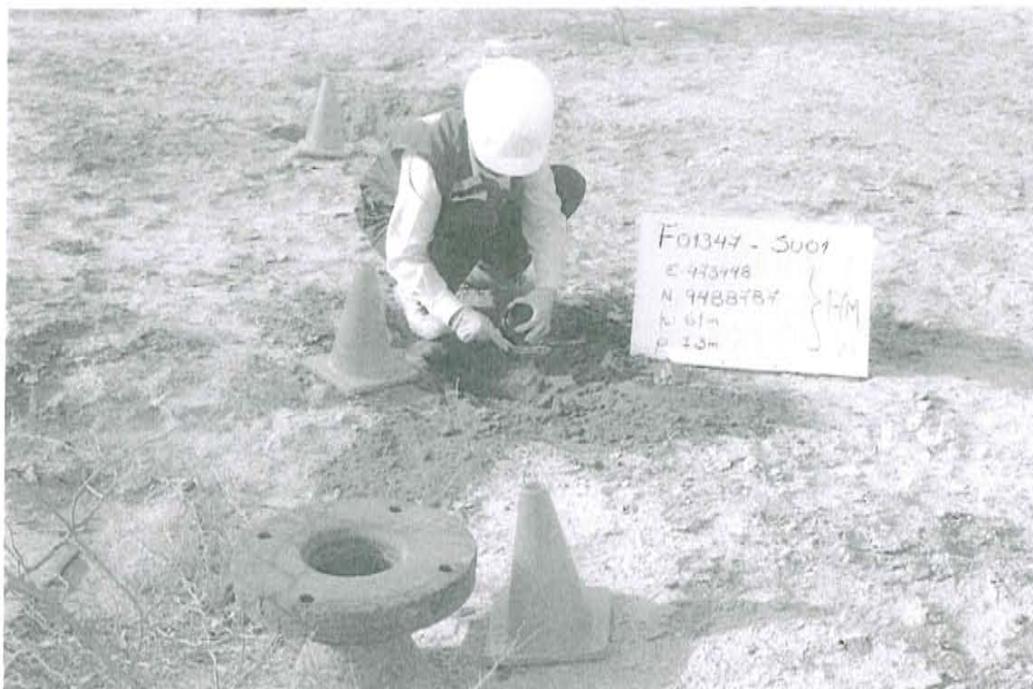
Fotografía N° 1. Toma de muestra en el punto F01347-SU01, ubicado a 1,5 m de distancia del casing del pozo T 2147 a una profundidad de 0,2 m de la superficie del suelo.

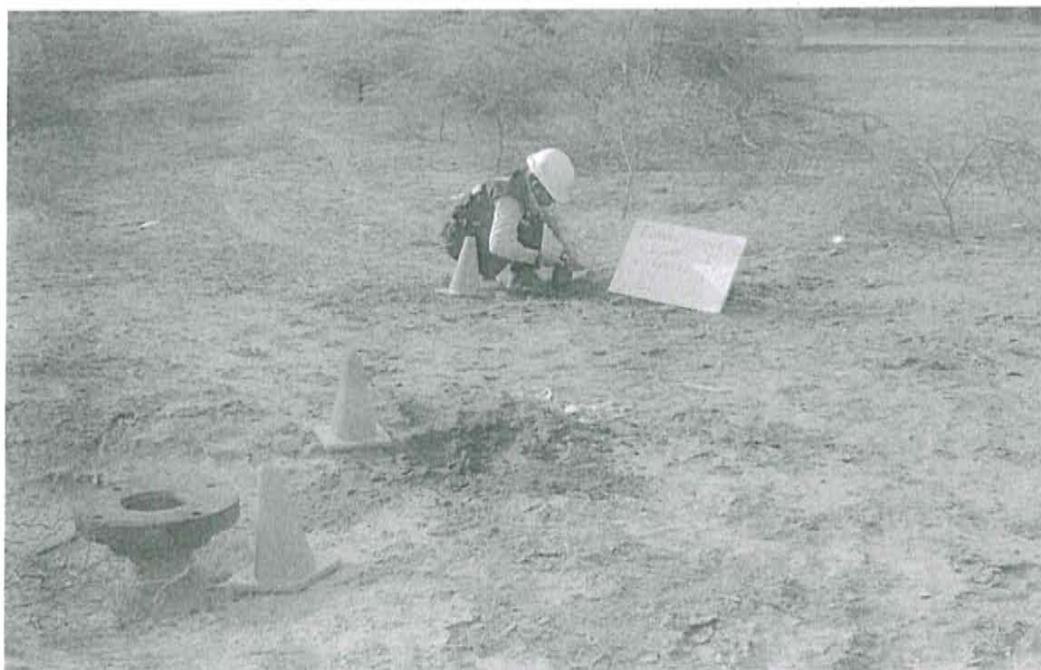
Fotografía N° 2. Toma de muestra en el punto F01347-SU02, ubicado a 4,1 m de distancia del casing del pozo T 2147 a una profundidad de 0,4 m de la superficie del suelo.

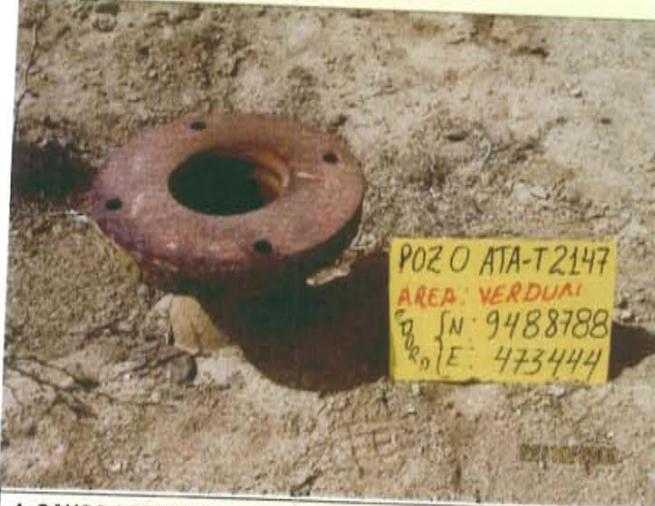
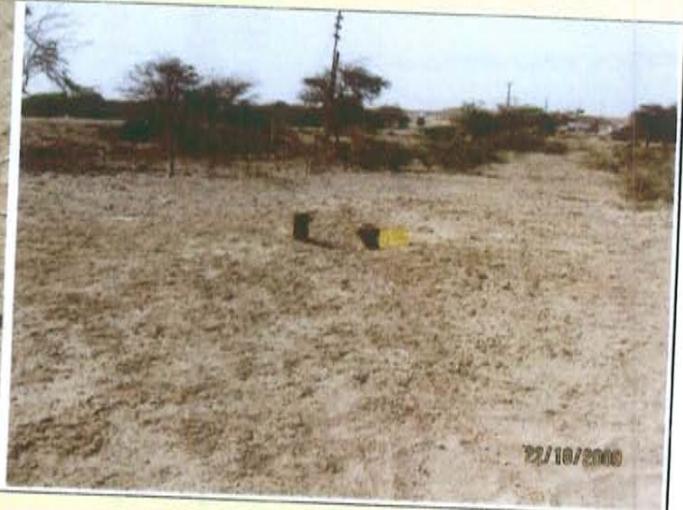
3. REGISTRO FOTOGRÁFICO

Pozo ATA, ubicado y con el casing y brida abierta y expuesto unos 15 cm. sobre la superficie del suelo; con terraplén. Este pozo se encuentra a unos 100 m a una vía asfaltada y cerca del patio de tubería de Sapet; la vegetación predominante de la zona es el faique (*Acacia sp.*), algarrobo (*Prosopis sp.*) y el bichayo (*Capparis scabrida*).

El inadecuado abandono del pozo.
