INFORME N° 993 - 2014-OEFA/DE-SDCA

ASUNTO : Identificación de pasivo ambiental del subsector hidrocarburos con código de Ficha OEFA F00328, ubicado en el Lote VII/VI (ex Lote VII), en el distrito de La Brea de la provincia Talara del departamento de Piura.

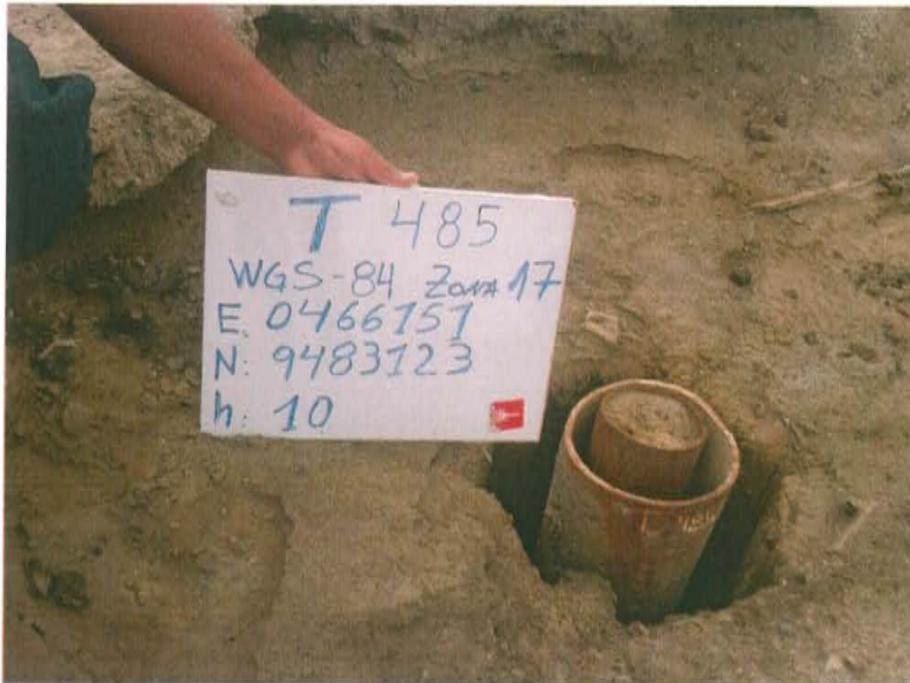
Fotografía N° 1. Pozo inactivo T_485 que presenta casing a nivel de la superficie de 9" y tubing de 5 1/2".

13. Durante la evaluación in situ realizada por el OEFA el 07 de mayo de 2013, se observó un pozo inactivo, que presenta casing 9 plg y tubing 5 1/2" plg y no cuenta con elementos de cierre en superficie (válvulas, llaves, entre otros), además se evidenció fluido en la parte lateral del casing. Cabe mencionar que no se observaron afloramientos de hidrocarburos ni se percibieron olores característicos a hidrocarburos por emisiones gaseosas desde el pozo.

15. En ese sentido, de la revisión de los antecedentes y las observaciones en campo se tiene que el pozo se encuentra mal abandonado, toda vez que no cuenta con elementos de cierre (Cabezal) que garanticen un cierre hermético del pozo, ni presenta condiciones seguras para el abandono al estar expuesto al ambiente, conforme se establece en el Decreto Supremo N° 032-2004-EM - Reglamento de las Actividades de Exploración y Explotación de Hidrocarburos⁶.

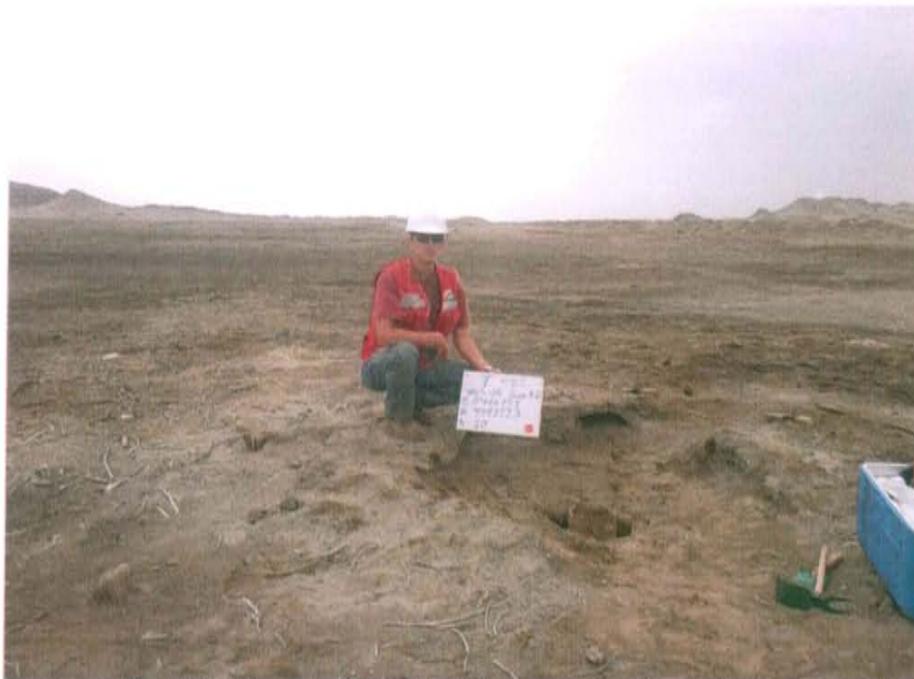
Fotografía N° 2. Pozo inactivo T_485 que presenta suelo impregnado con hidrocarburos en el área circundante al pozo.

14. Asimismo, se visualizó suelo impregnado con hidrocarburos, a nivel superficial en un área aproximada de 3180,5 m², donde se tomó una muestra de suelo a una profundidad de 0,3 m, sin embargo la afectación sería a mayor profundidad (ver anexo 1 y 2).

19. Los resultados obtenidos muestran la presencia de hidrocarburos en el suelo, correspondiente a la Fracción de hidrocarburos F2 y Fracción de hidrocarburos F3; sin embargo, sus concentraciones no superan el ECA⁷ para Suelo de uso agrícola por lo que la estimación del nivel de riesgo se realizará en función a la estructura del pozo mal abandonado.

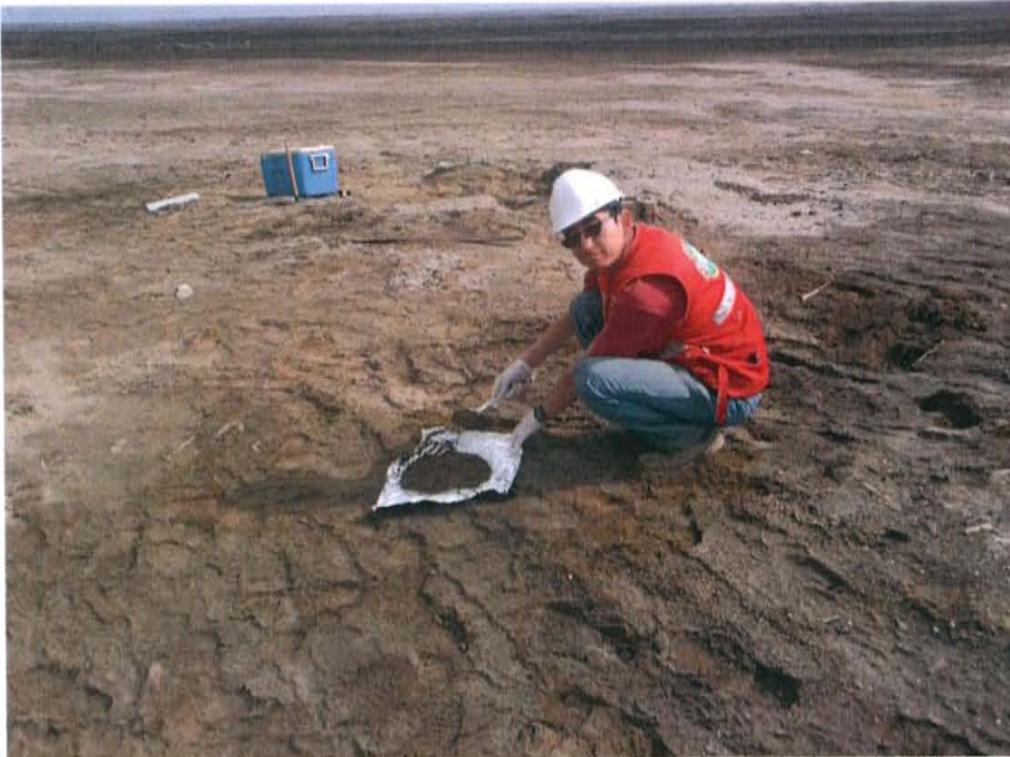
Fotografía N° 3. Se realizó la toma de muestra de suelo en el punto T 485 S1.

16. Producto del recorrido y exploración del área circundante al pozo, se realizó la toma de una muestra puntual de suelo para su correspondiente análisis en un laboratorio acreditado. Para la toma de muestra se siguieron los criterios establecidos en la "Guía para Muestreo y Análisis de Suelo" del Ministerio de Energía y Minas del año 2000, en vista que el muestreo se realizó el 07 de mayo del 2013.
17. La descripción y ubicación del punto de muestreo de suelo; así como, los parámetros analizados en laboratorio se detallan en la Tabla 1.

Matriz	Código del punto de muestreo	Parámetros analizados	Descripción	WGS 84 ZONA 17M	
				ESTE (m)	NORTE (m)
Suelo	T 485 S1	FH F2 (C10-C28) FH F3 (C28-C40)	Muestra puntual a 3,5 m del pozo. Profundidad de toma de muestra a 0,1 m.	466151	9483123

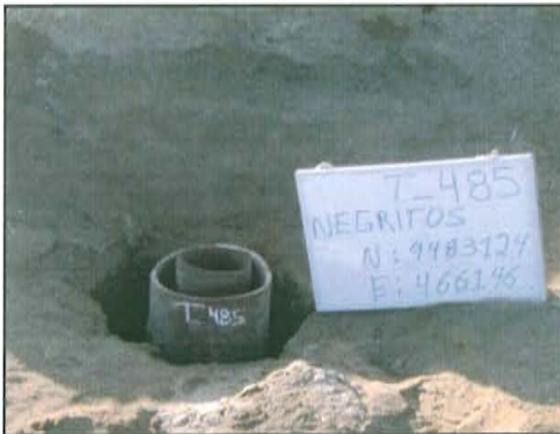
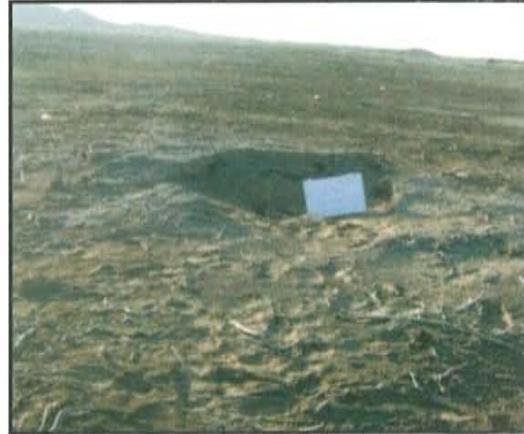
3. REGISTRO FOTOGRÁFICO

El pozo ATA T_485 se encuentra con conductora de madera, casing intermedio descubierto 0.25m sobre el fondo de la cantina (medidas aproximadas de cantina: 1.5m de radio x 0.50m de profundidad) y del interior de casing intermedio sobresale casing de producción; en interior de casing de producción se visualiza tapón de arena. El pozo no tiene plataforma ni acceso. Se observa suelo impregnado con hidrocarburos, también restos de madera, botellas plásticas y ramas secas.

Pozo mal abandonado
