**INFORME N° 990 - 2014-OEFA/DE-SDCA**

**ASUNTO** : Identificación de pasivo ambiental del subsector hidrocarburos con código de Ficha OEFA F01319, ubicado en el Lote VII/VI (ex Lote VI), en el distrito de Pariñas de la provincia Talara del departamento de Piura.

**FECHA** : San Isidro, **28 OCT. 2014**

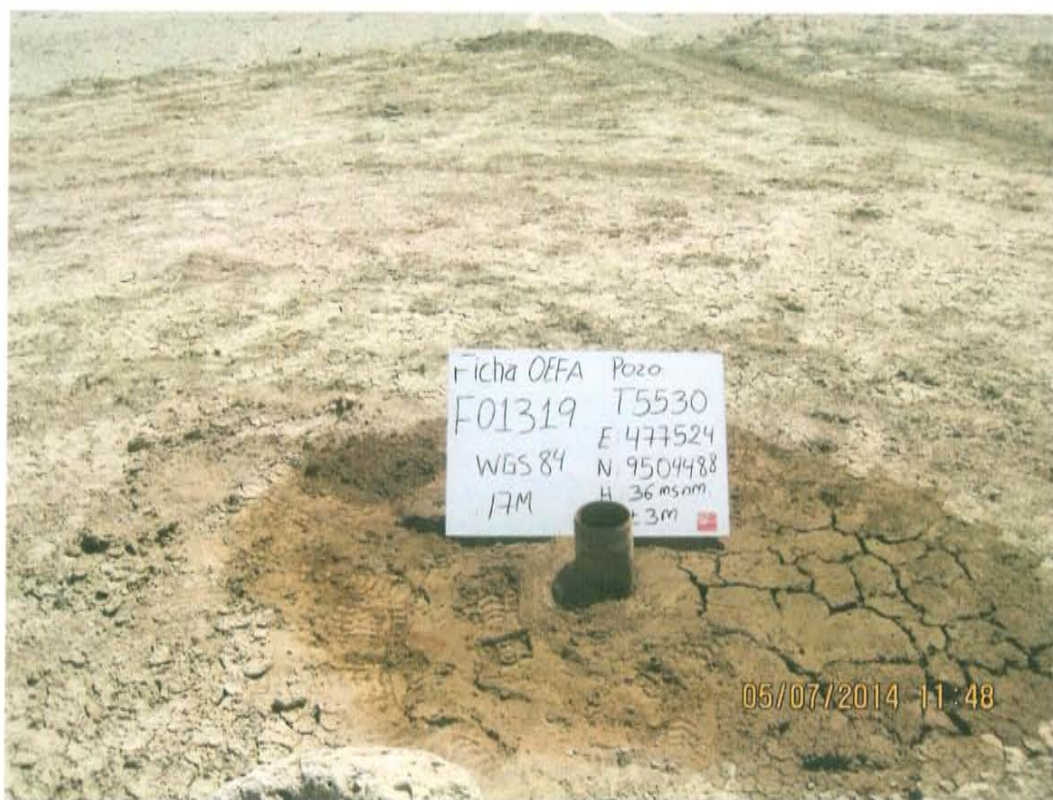
Fotografía N° 1. Identificación del pozo inactivo con código PERUPETRO T5530. Presenta casing abierto que sobresale 0,18 m sobre la superficie del suelo.

Se trata de un pozo inactivo ubicado en un terraplén habilitado de aproximadamente 314 m2 que no presentaba señales ni cercos de prevención. Asimismo se observó casign (tubería de revestimiento) corroído de aproximadamente 4,5 plg de diámetro sobresaliendo en 0,18 m sobre el nivel de la plataforma encontrándose a la intemperie, sin brida ni válvulas que aseguren el hermetismo del pozo por lo que se considera como un pozo abierto. No se visualiza afloramiento de líquido ni se perciben olores característicos a hidrocarburos provenientes del pozo, sin embargo, si se visualizó suelo impregnado con hidrocarburo en el área circundante al pozo.

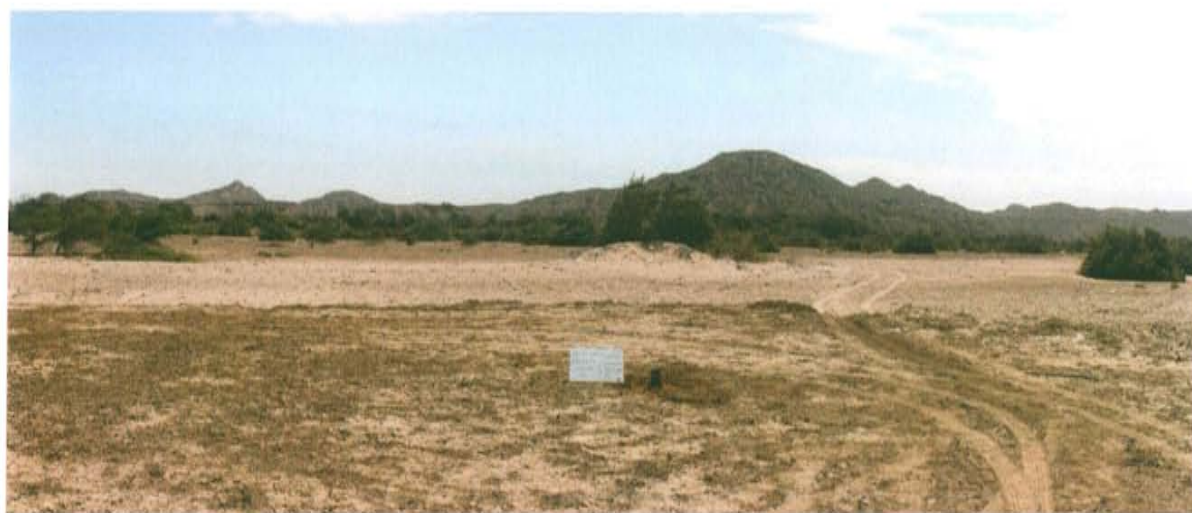
Fotografía N° 2. Vista panorámica del área circundante del pozo inactivo T5530. Observé al fondo la quebrada seca Honda.

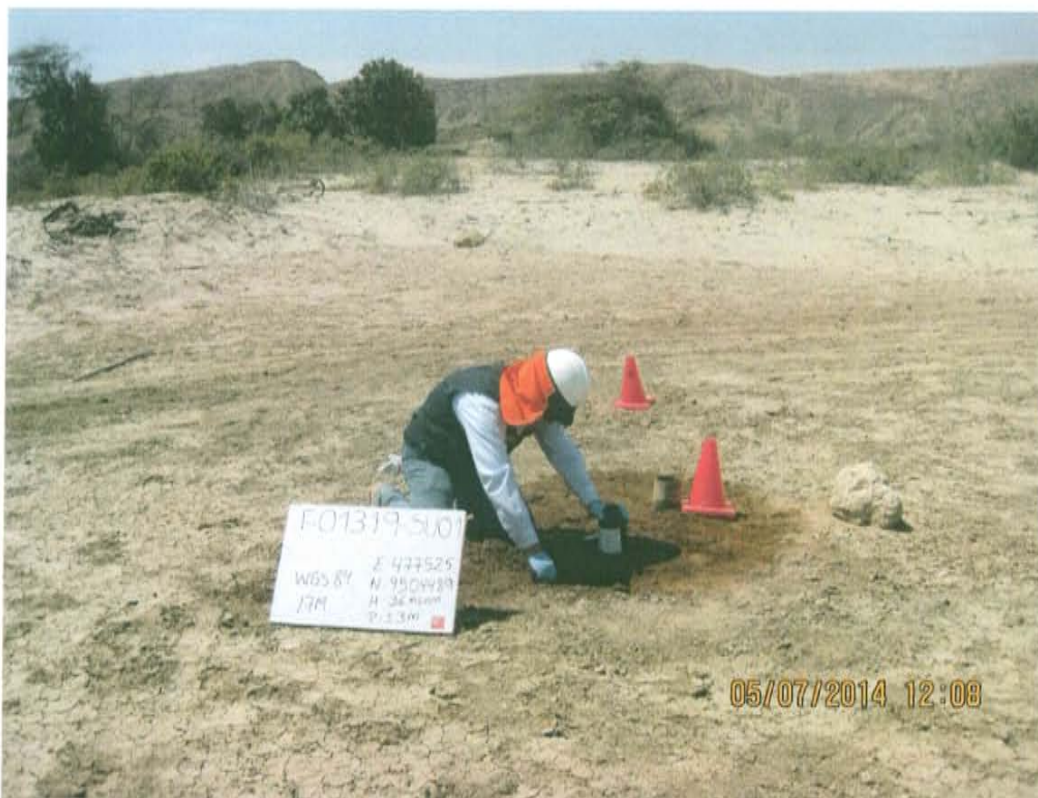
Fotografía N° 3. Toma de muestra de suelo en el punto F01319-SU01, ubicado a 0,8 m aproximadamente al oeste del Pozo T5530.

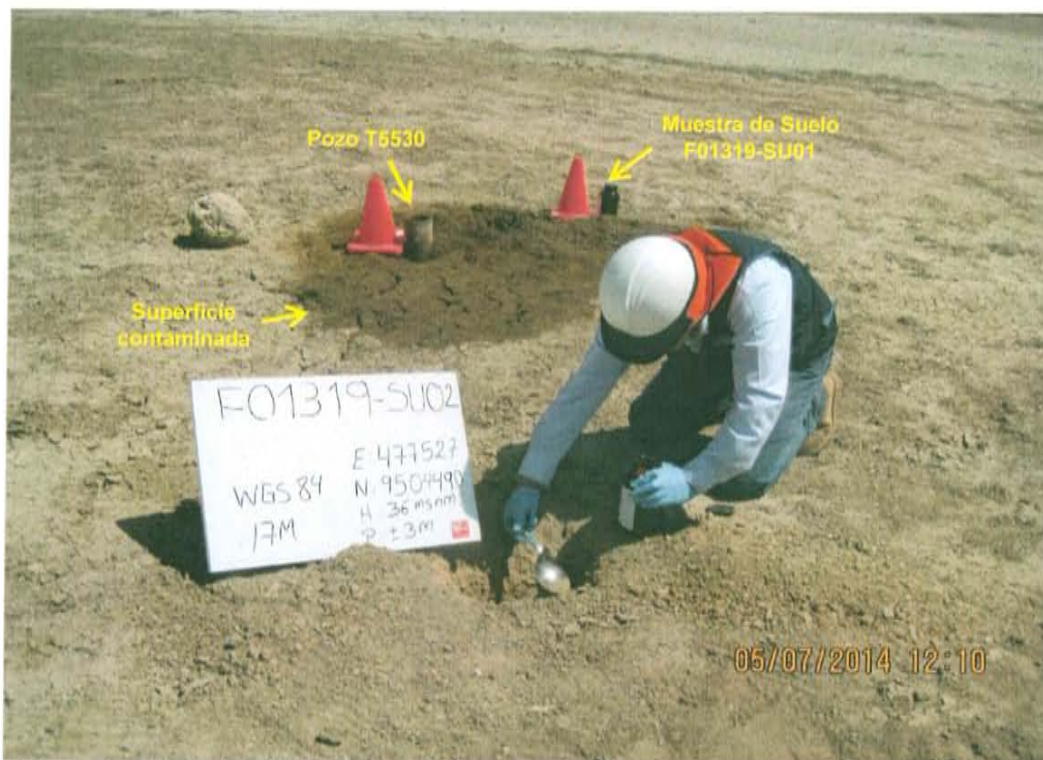
Fotografía N° 4. Toma de muestra de suelo en el punto F01319-SU02, ubicado a 2,2 m aproximadamente al este del Pozo T5530.

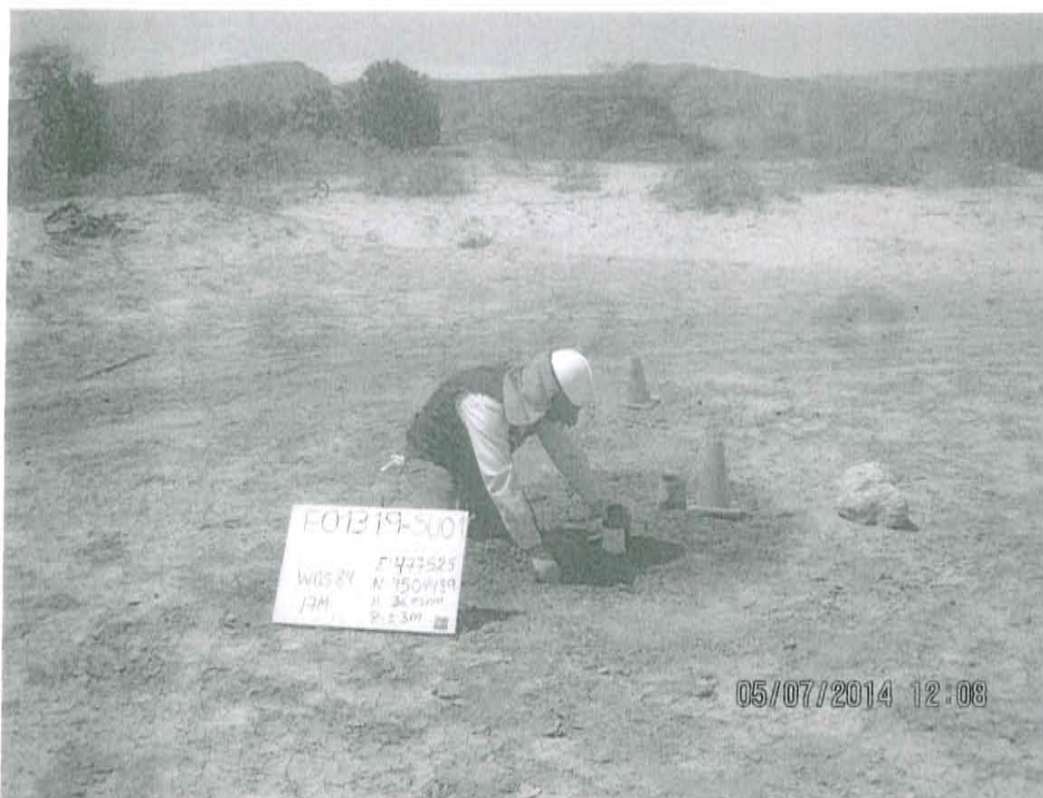
Fotografía N° 1. Toma de muestra de suelo en el punto F01319-SU01, ubicado a 0,8 m aproximadamente al oeste del Pozo T5530.

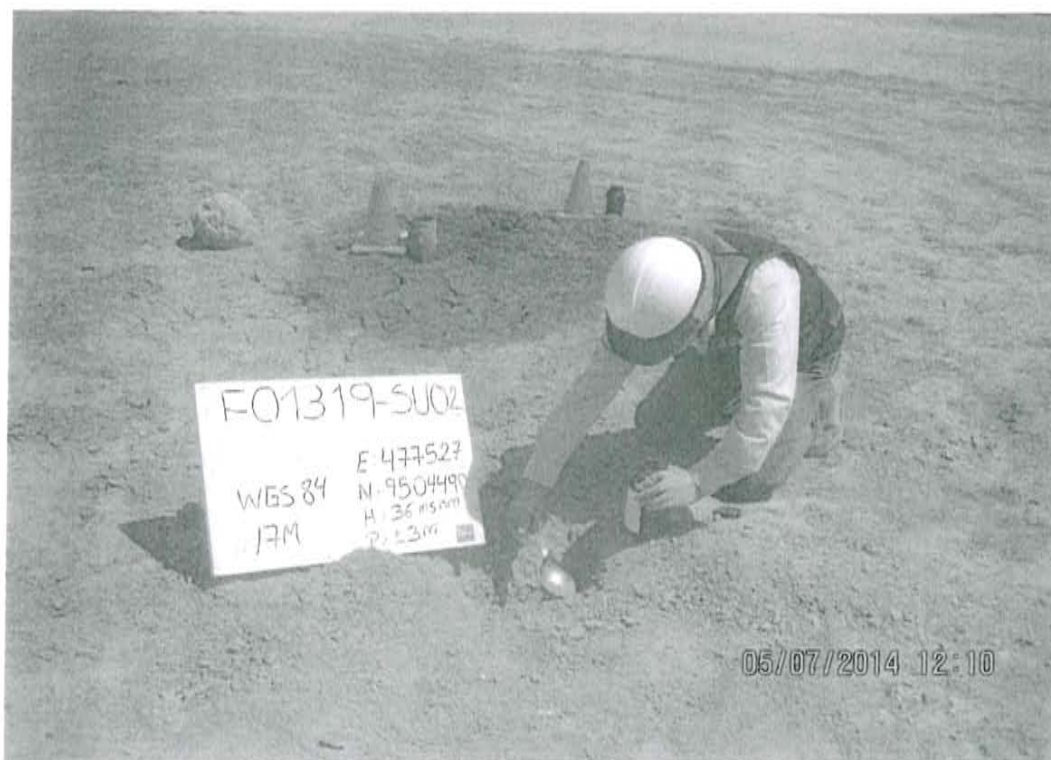
Fotografía N° 2. Toma de muestra de suelo en el punto F01319-SU02, ubicado a 2,2 m aproximadamente al este del Pozo T5530.

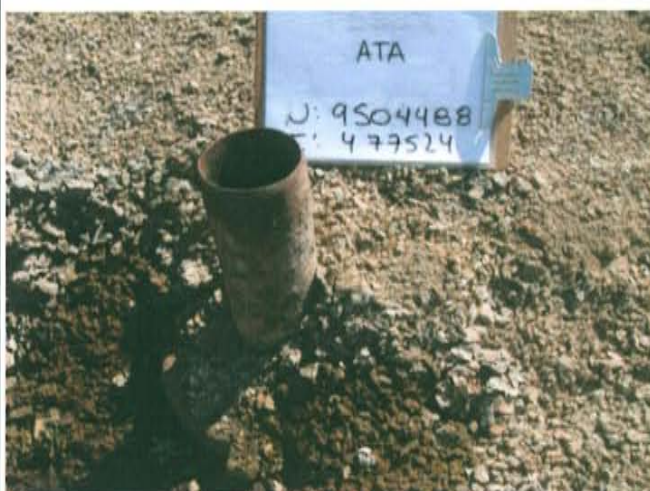
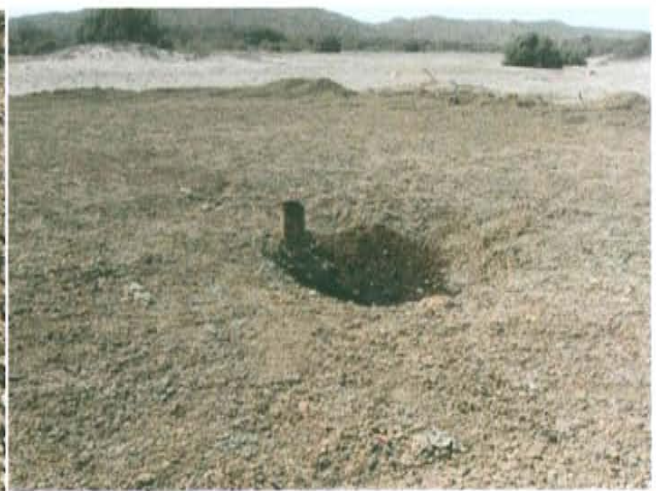
**3. REGISTRO FOTOGRÁFICO**

En la plataforma del pozo ATA T5530 se observó suelos impregnados con hidrocarburos a nivel de superficie, no se observaron poblaciones cercanas, existen vías de acceso hacia el pozo. Las especies vegetales identificadas fueron Algarrobo, Espino, Zapote, Gramíneas y otras.

Pozo mal abandonado
