**INFORME N° 987 - 2014-OEFA/DE-SDCA**

ASUNTO : Identificación de pasivo ambiental del subsector hidrocarburos  
con código de Ficha OEFA F00337, ubicado en el Lote VII/VI (ex  
Lote VII), en el distrito de La Brea de la provincia Talara del  
departamento de Piura.

1. El presente Informe tiene por objeto comunicar que el pozo mal abandonado (con código PERUPETRO T\_530), las emisiones gaseosas fugitivas y el suelo contaminado circundante a él, constituyen un pasivo ambiental del subsector hidrocarburos, identificado con código de Ficha OEFA F00337. Este pasivo ambiental se encuentra ubicado en el distrito de La Brea de la provincia Talara del departamento de Piura, el cual fue verificado en campo el 09 de mayo de 2013 y complementado con una evaluación in situ el 09 de julio de 2014.

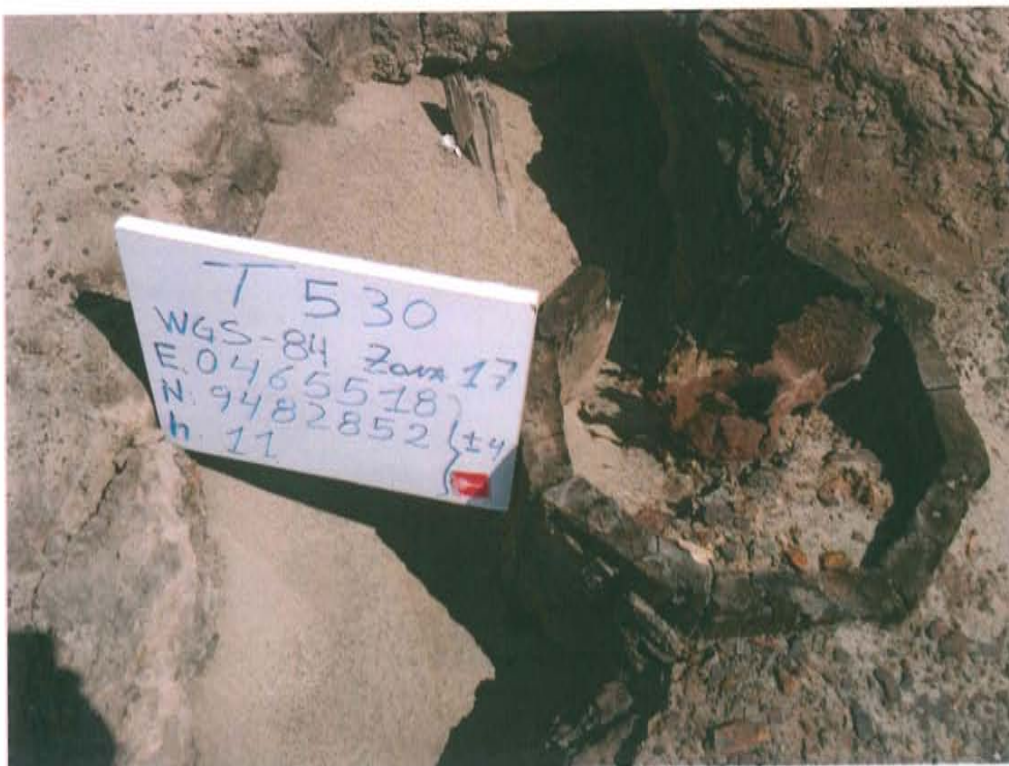
Fotografía N° 1. Identificación del pozo inactivo con código PERUPETRO T\_530.  
Presenta casing sin válvulas que aseguren su hermetismo.

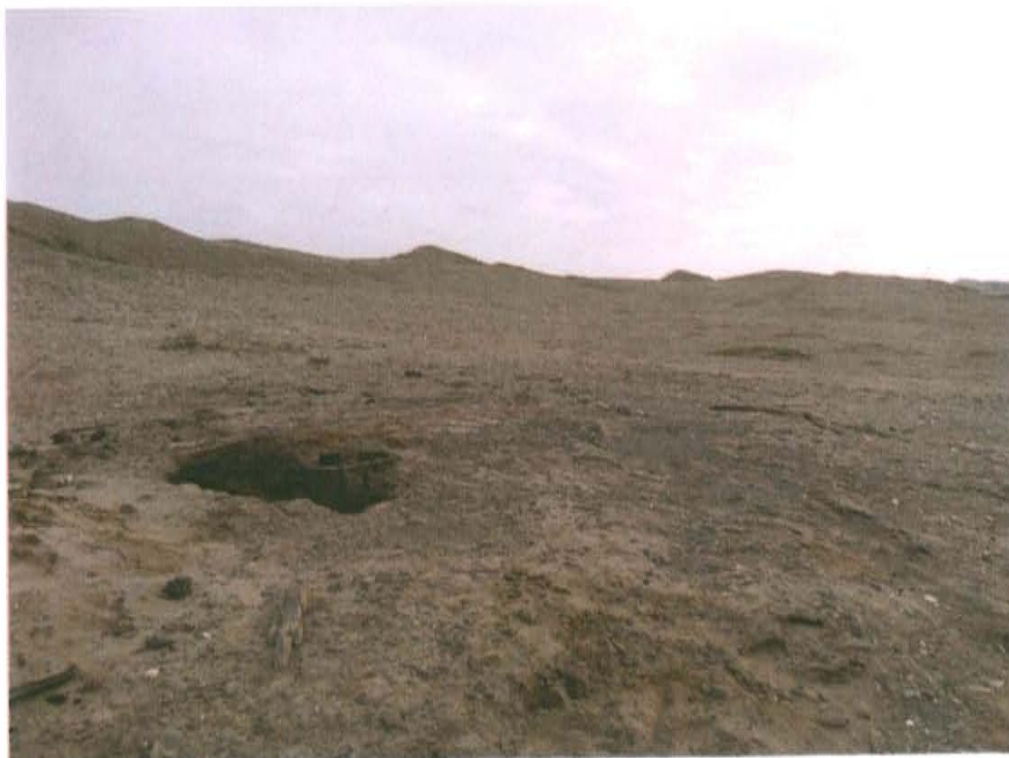
Fotografía N° 2. Vista del área circundante del pozo inactivo T\_530.

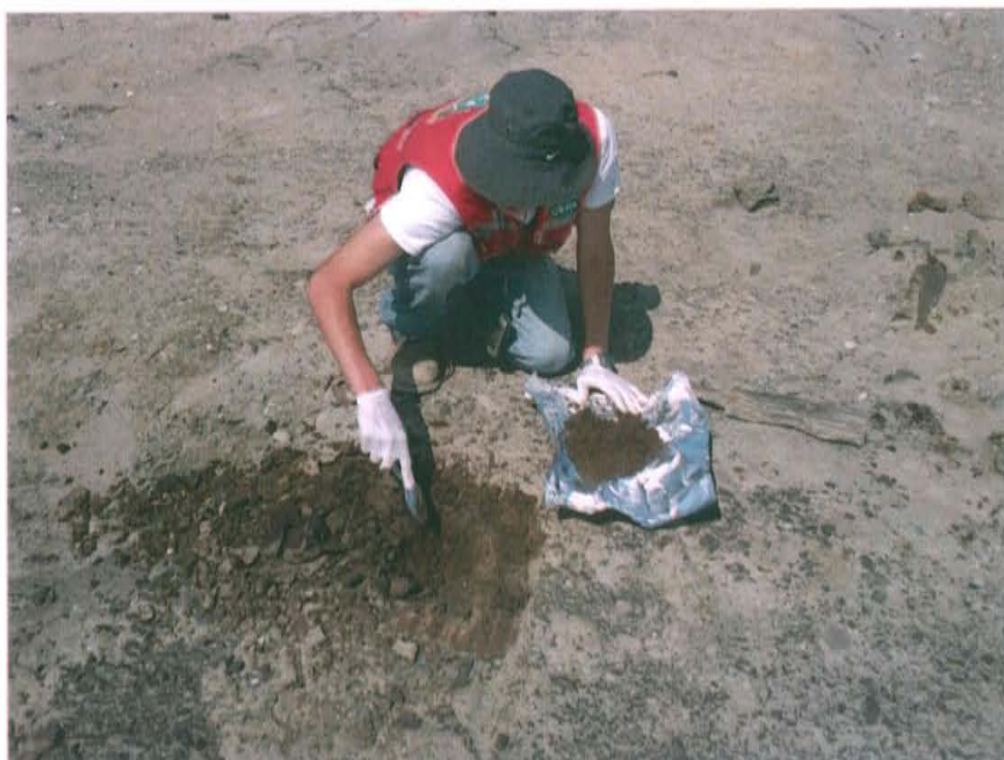
Fotografía N° 3. Toma de muestra de suelo en el punto T 530 S1, ubicado aproximadamente a 4 m del Pozo T\_530.

20. Los resultados obtenidos del análisis en laboratorio evidencian la presencia de suelo contaminado con hidrocarburos, dado que las concentraciones correspondientes a las Fracción de hidrocarburos F2 (C10-C28) y Fracción de hidrocarburos F3 (C28-C40) superan el ECA para suelo de uso agrícola.

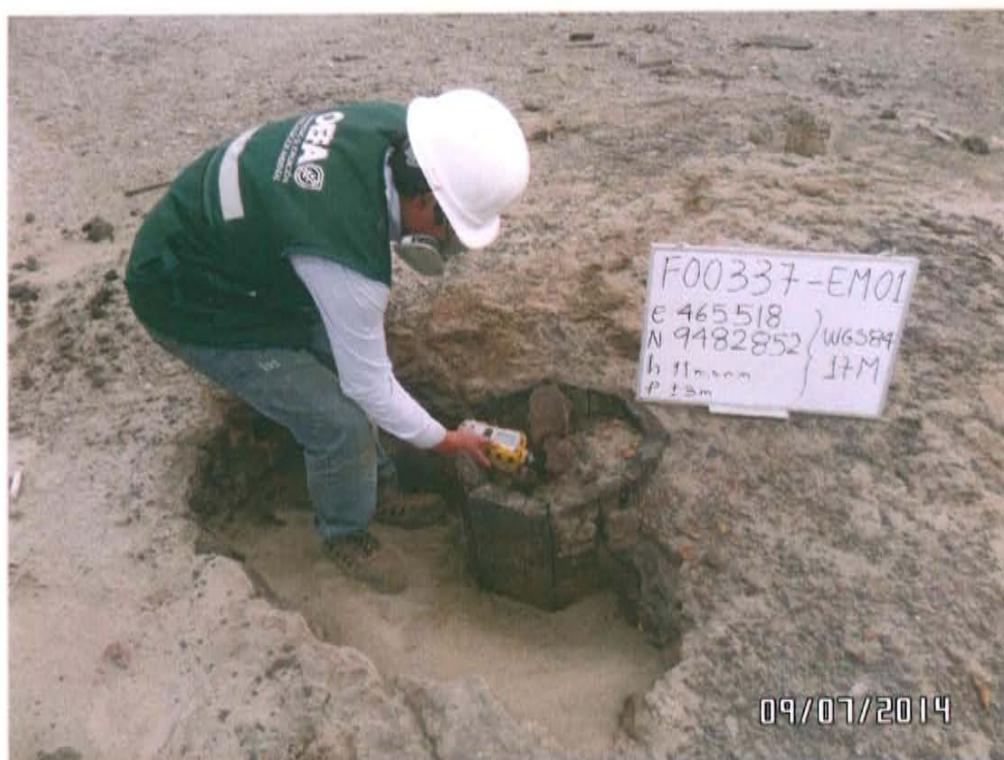
Fotografía N° 4. Medición en el punto F00337-EM01, ubicado en la fuente de emisión en boca del Pozo T\_530.

26. Los resultados obtenidos en boca de pozo (F00337-EM01) muestran la presencia de COVs y que el Límite Inferior de Explosividad (LEL) alcanza valores de hasta 100%, evidenciando que las emisiones gaseosas fugitivas provenientes del pozo están compuestas por una mezcla de gases con características inflamables. Las concentraciones de H<sub>2</sub>S, no son consideradas relevantes en esta composición de gases pues fueron detectadas en muy bajas concentraciones.

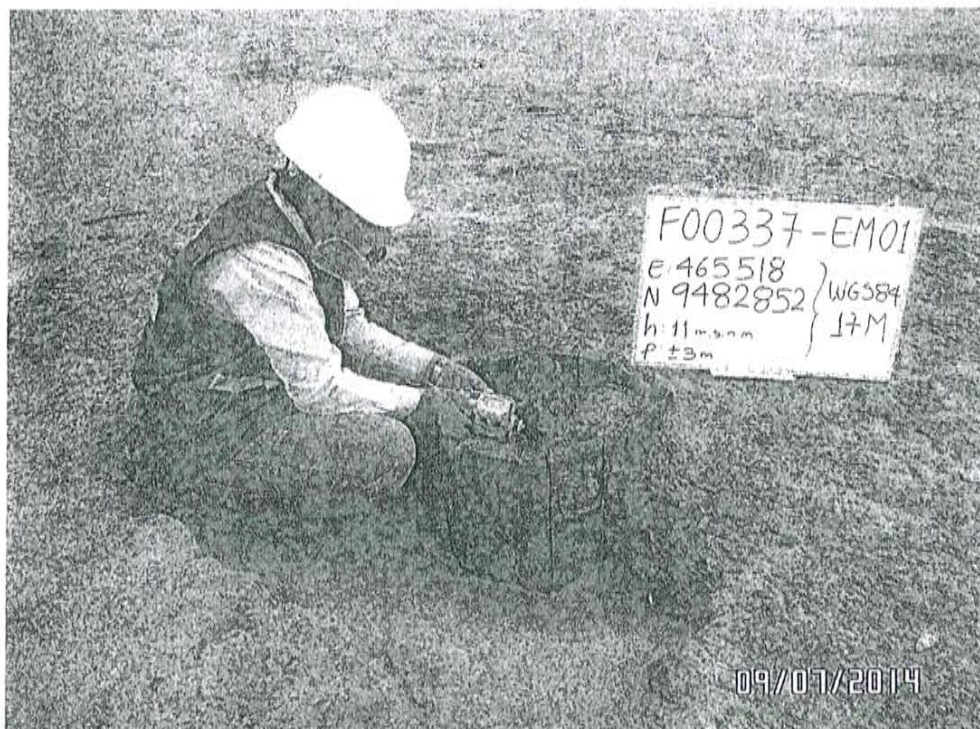
Fotografía N° 1. Medición en el punto F00337-EM01, ubicado en la fuente de emisión en boca del Pozo T\_530.

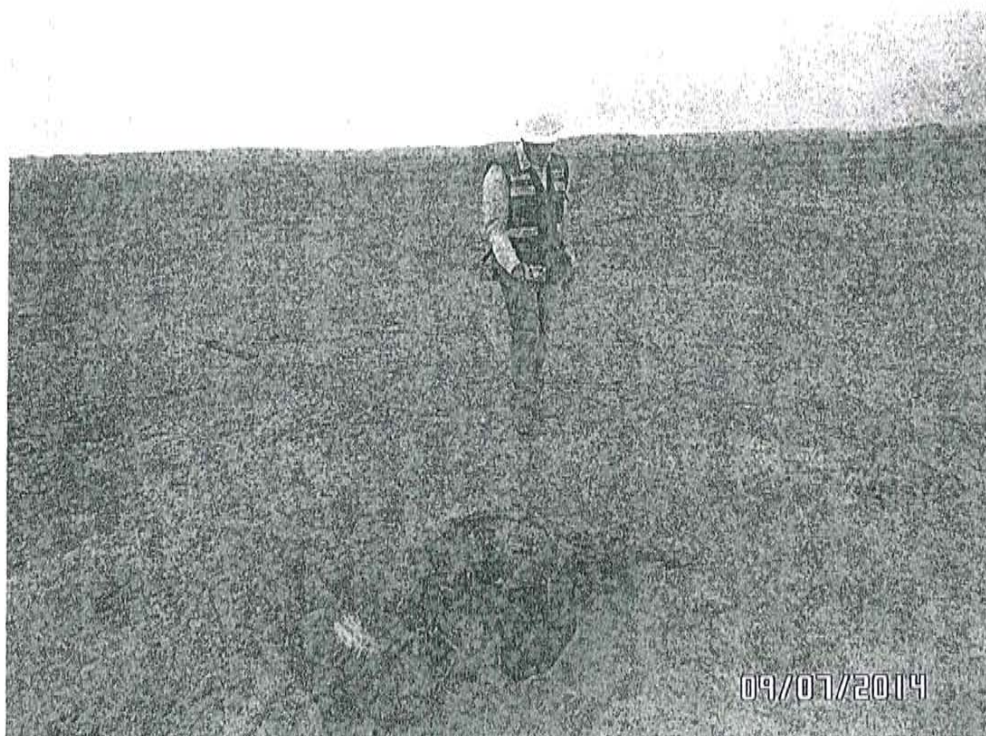
Fotografía N° 2. Mediciones en el F00337-VA01, se realizó en un recorrido en el área circundante alrededor del Pozo T\_530 en un radio de 1 m, con una duración de 10 minutos.

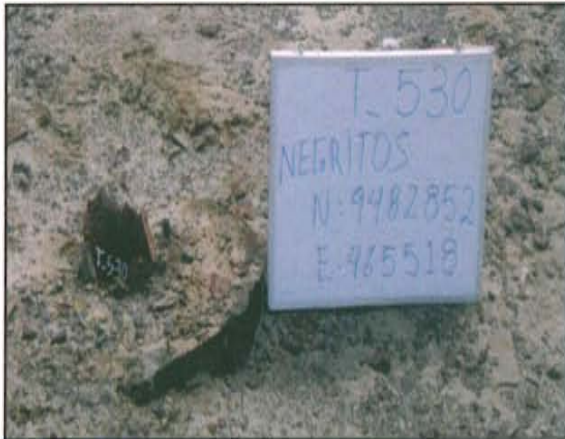
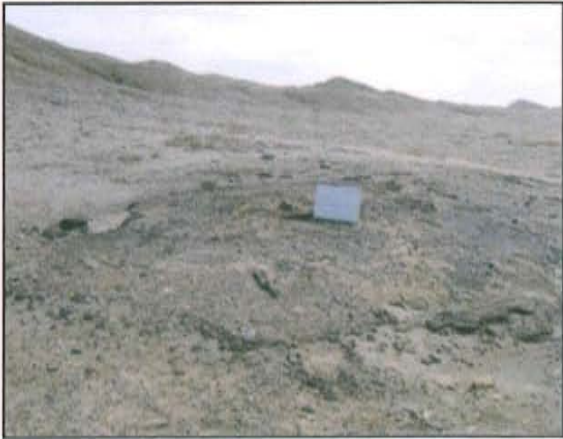
| El pozo ATA T_530 se encuentra con conductora de madera a nivel de superficie, en interior de conductora se observa casing de producción al mismo nivel; en espacio anular entre casings se observa tapón de arena. Pozo sin cantina, ni plataforma y ni acceso. Se visualiza suelo impregnado con hidrocarburos, también restos de fierro corroído y madera. Zona con lomas de grava. | | | |
| Inadecuado abandono del pozo | | | |
