Organismo de Evaluación y Fiscalización Ambiental - OEFA

**INFORME N° 00323-2019-OEFA/DEAM-STEC**

**ASUNTO** : Vigilancia ambiental en el área de influencia de la unidad minera San Juan de Chorunga de la Empresa Century Mining Perú S.A.C., ubicado en el distrito Río Grande, provincia Condesuyos, departamento Arequipa - 2019

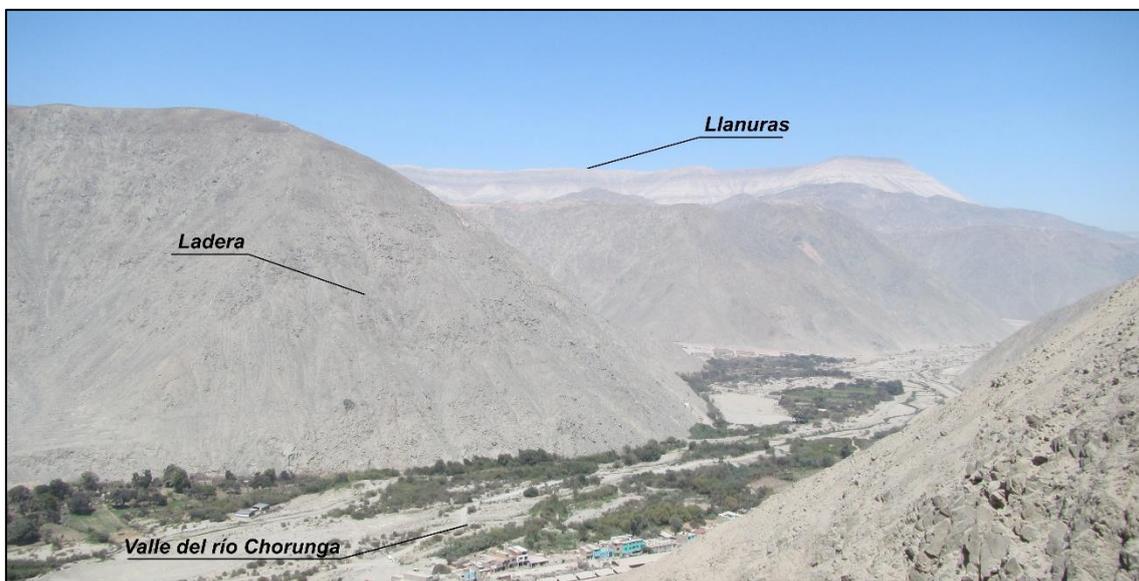
**Figura 5.2.** Vista hacia el proyecto Chorunga presentando el valle del río Chorunga

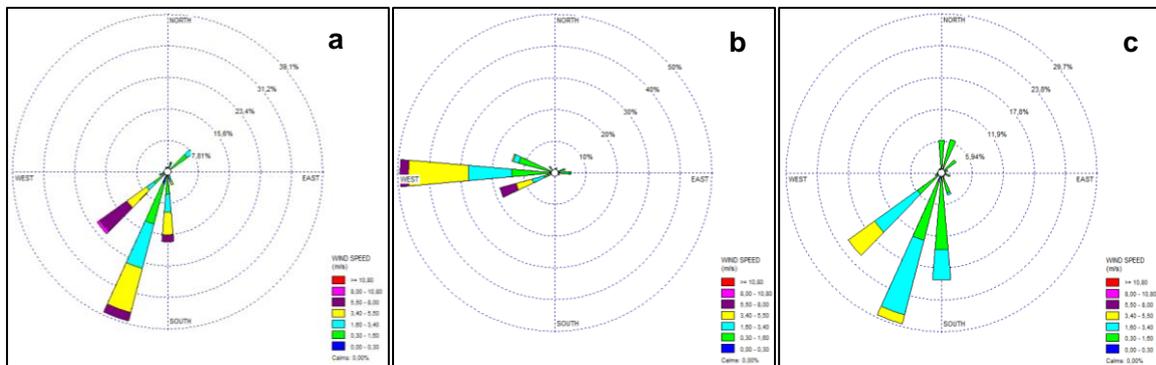
Las frecuencias de los vientos respecto a la dirección de las predominancias fueron de 38,26 % (SSO) y 21,74 % (SO) para el punto ESP-AR-03, de 49,0 % (O) y 18,14 (OSO) para el punto AR-02, de 29,13 (SSO) y 21,74 (SO) para el punto ESP-AR-01.

**Figura 7.1.** Rosas de vientos de los puntos de monitoreo a) ESP-AR-03, b) AR-02 y c) ESP-AR-01; evaluados del 29/08/2019 al 8/09/2019

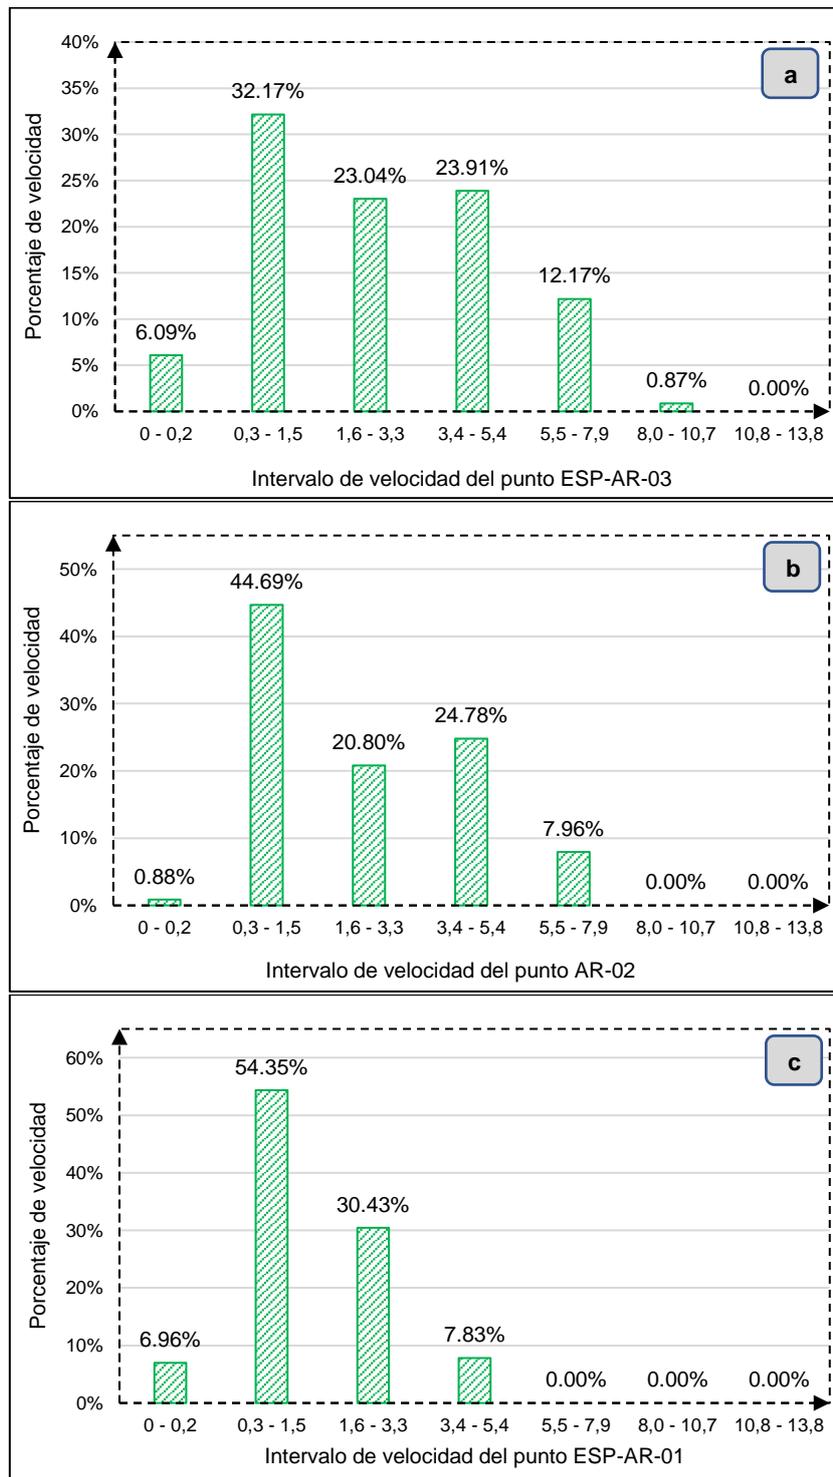
En la estación de monitoreo ESP-AR-01 se presentó los porcentajes de frecuencia de la siguiente forma: 6,96 % de veces ocurridos en el rango de 0 m/s a 0,2 m/s, 54,35 % de veces ocurrido en el rango de 0,3 m/s a 1,5 m/s, 30,43 % de veces ocurrido en el rango de 1,6 m/s a 3,3 m/s y 7,83 % de veces ocurrido en el rango de 3,4 m/s a 5,4 m/s tal como se muestra en la Figura 7.2.c.

**Figura 7.2.** Distribución de frecuencias de las velocidades del viento del 29/8/2019 al 7/9/2019 en los puntos de monitoreo: a) ESP-AR-03, b) AR-02 y c) ESP-AR-01

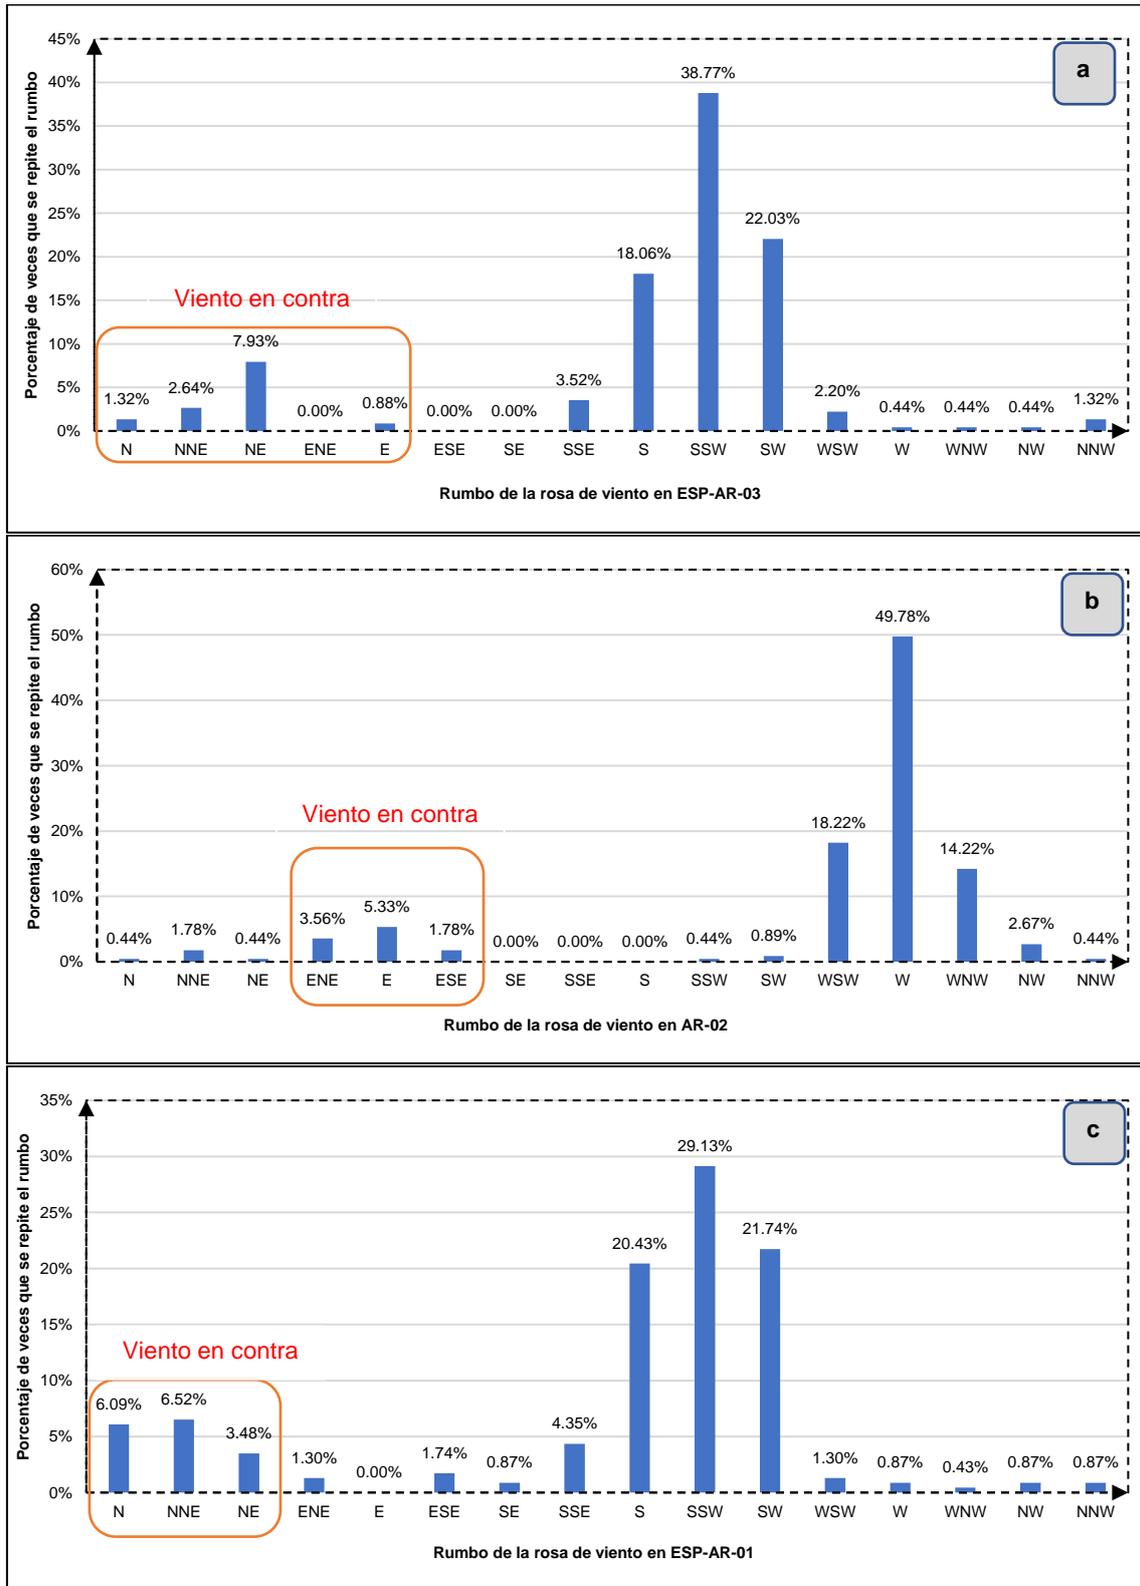
En la estación de monitoreo ESP-AR-01, para el periodo de 24 horas del día, se observó vientos provenientes del sursuroeste (SSO) con una frecuencia de 29,13 %, seguido de vientos provenientes del suroeste (SO) con una frecuencia de 21,74 %, y vientos del sur (S) con una frecuencia de 20,43 %. Asimismo, los vientos en contra o vientos provenientes del norte (N), noreste (NNE) y noreste (NE) representaron en su conjunto sólo el 16,09 %; dicho porcentaje equivale a 37 horas de un total de 230 horas monitoreadas (Figura 7.3.c).

**Figura 7.3.** Distribución de frecuencias de direcciones del viento en los puntos de monitoreo: a) ESP-AR-03, b) AR-02 y c) ESP-AR-01

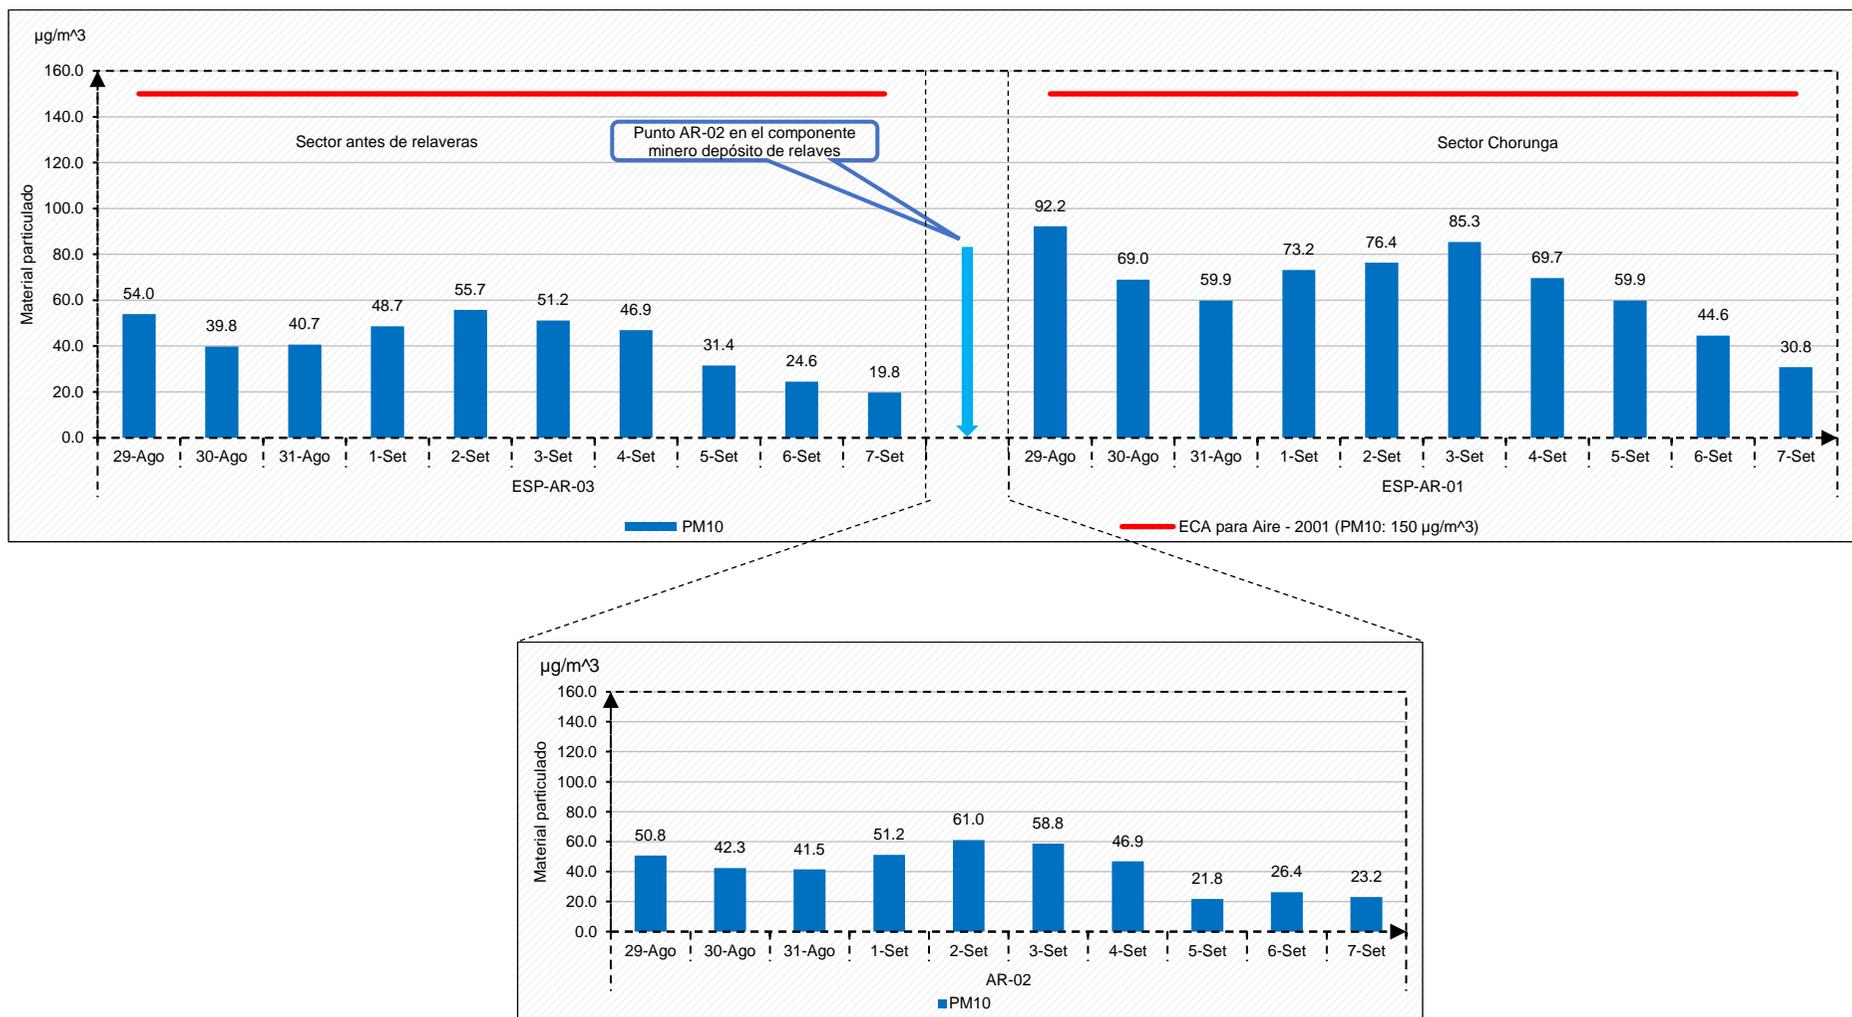
**Figura 7.4.** Concentración diaria de PM<sub>10</sub> registrada en los puntos de monitoreo ESP-AR-03 y ESP-AR-01 comparados con los ECA para aire de PM<sub>10</sub> (2001), y en concentraciones diaria de PM<sub>10</sub> registrada en el punto de monitoreo AR-02; evaluados del 29/08/2019 al 8/09/2019

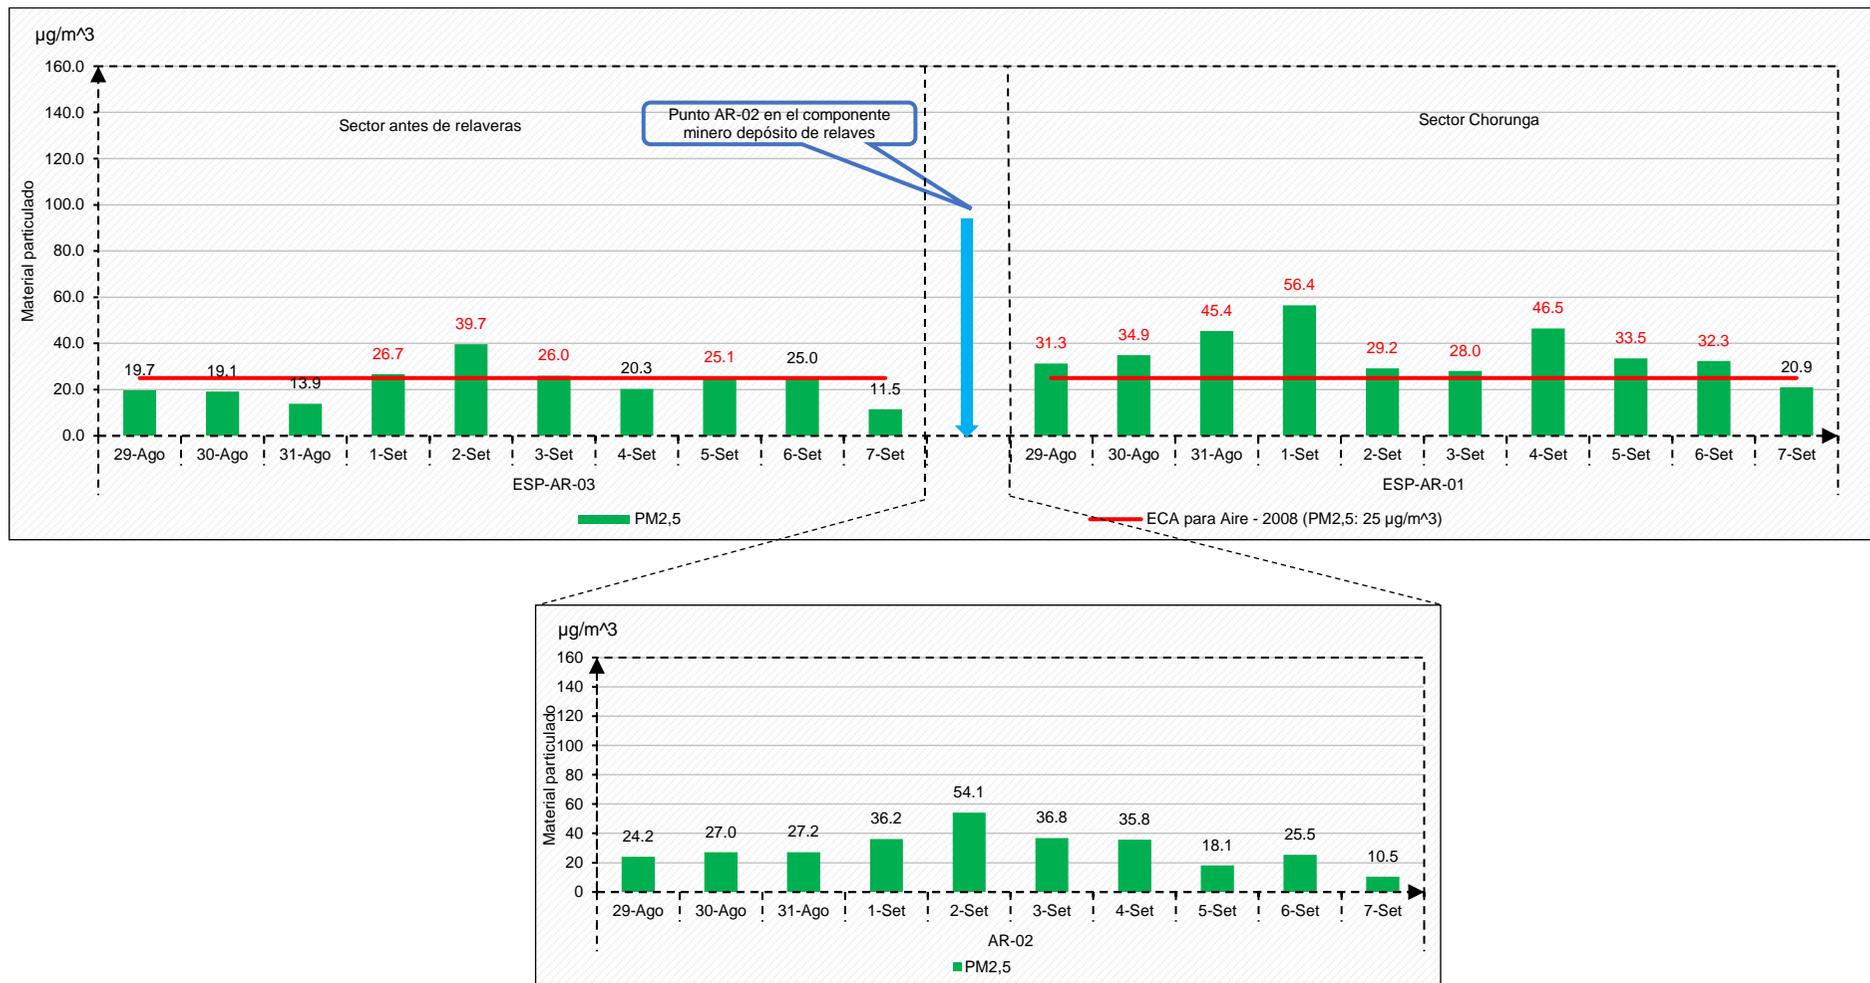
**Figura 7.5.** Concentración diaria de  $\text{PM}_{2.5}$  registrada en los puntos de monitoreo ESP-AR-03 y ESP-AR-01 comparada con los ECA para aire de  $\text{PM}_{2.5}$  (2008), y concentración diaria de  $\text{PM}_{2.5}$  registrada en el punto de monitoreo AR-02; evaluados del 29/08/2019 al 8/09/2019

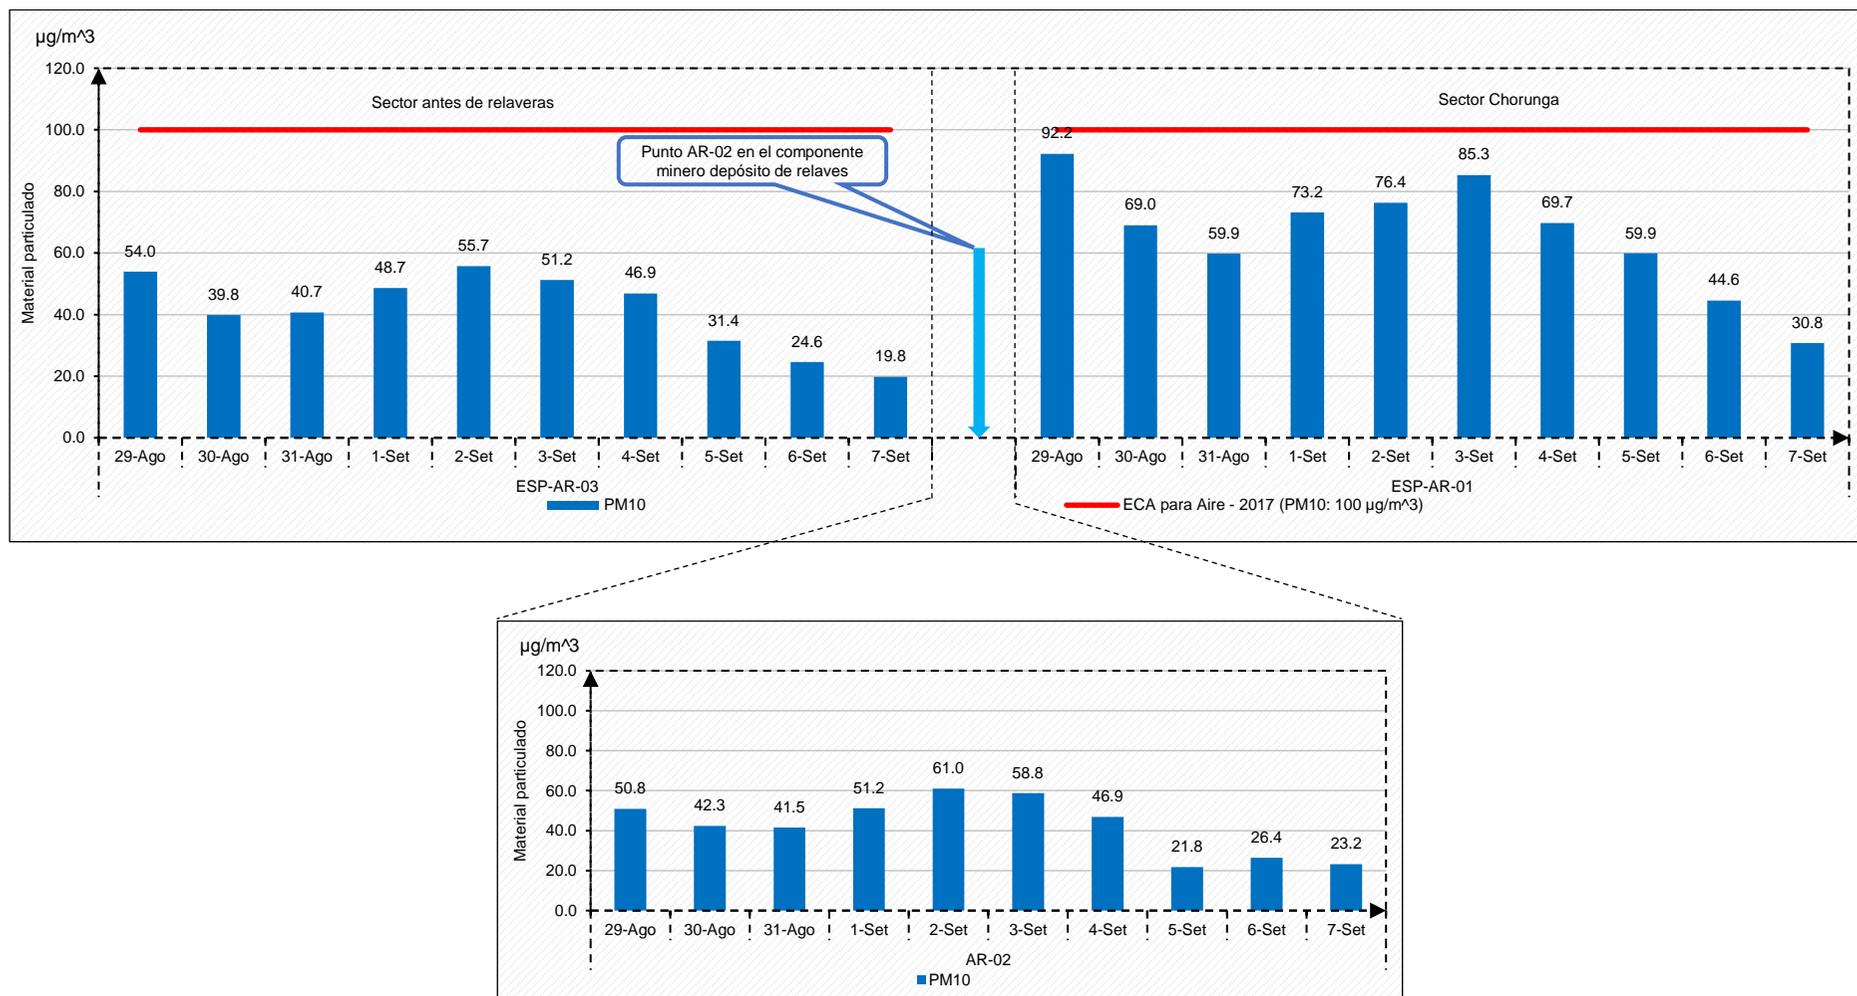
**Figura 7.6.** Concentración diaria de PM<sub>10</sub> registrada en los puntos de monitoreo ESP-AR-03 y ESP-AR-01 comparada con los ECA para aire de PM<sub>10</sub> (2017), y concentración diaria de PM<sub>10</sub> registrada en el punto de monitoreo AR-02; evaluados del 29/8/2019 al 8/9/2019

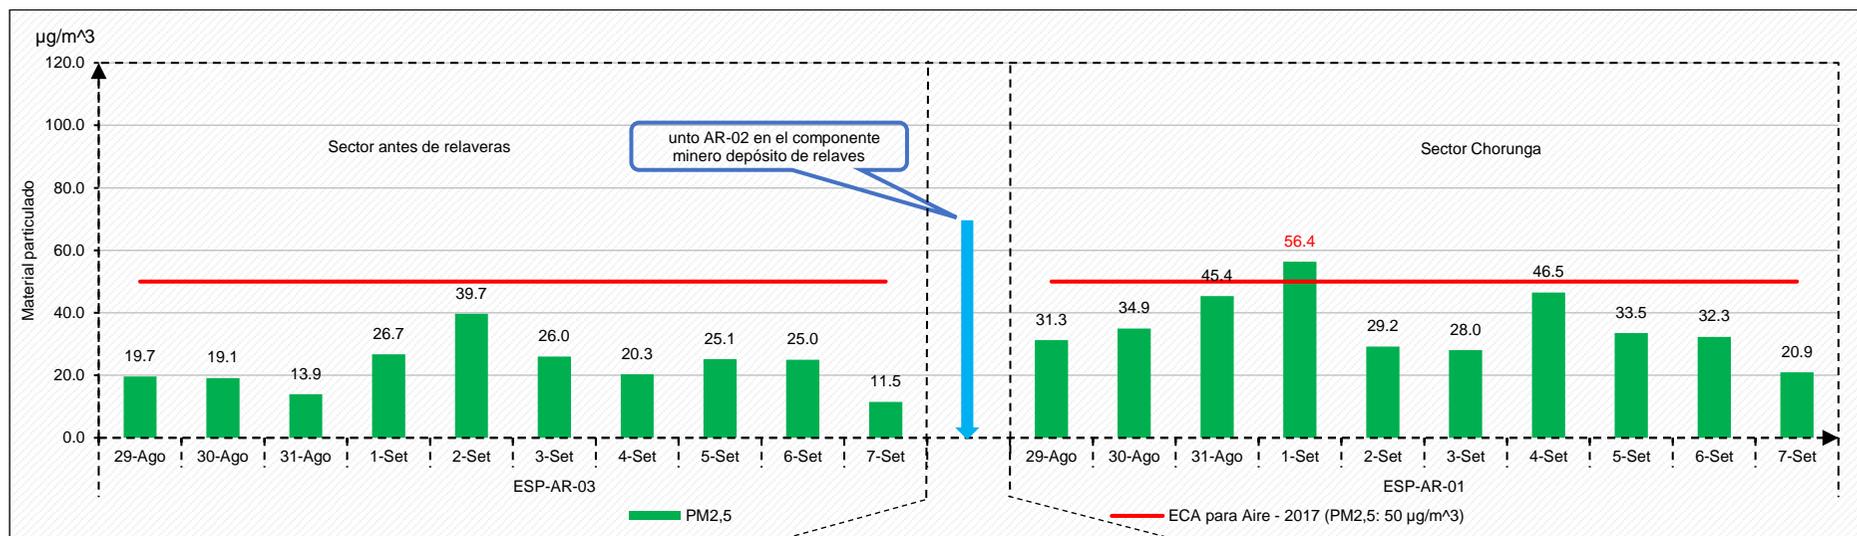
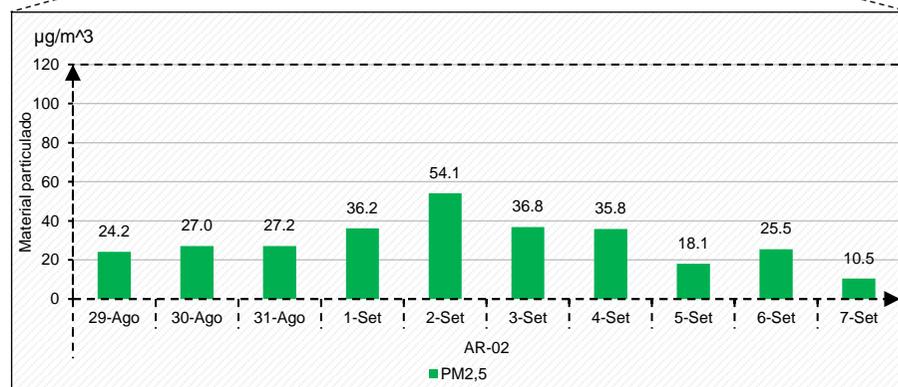
**Figura 7.7.** Concentración diaria de PM<sub>2.5</sub> registrada en los puntos de monitoreo ESP-AR-03 y ESP-AR-01 comparada con los ECA para aire de PM<sub>2.5</sub> (2017), y concentración diaria de PM<sub>2.5</sub> registrada en el punto de monitoreo AR-02; evaluados del 29/08/2019 al 8/09/2019

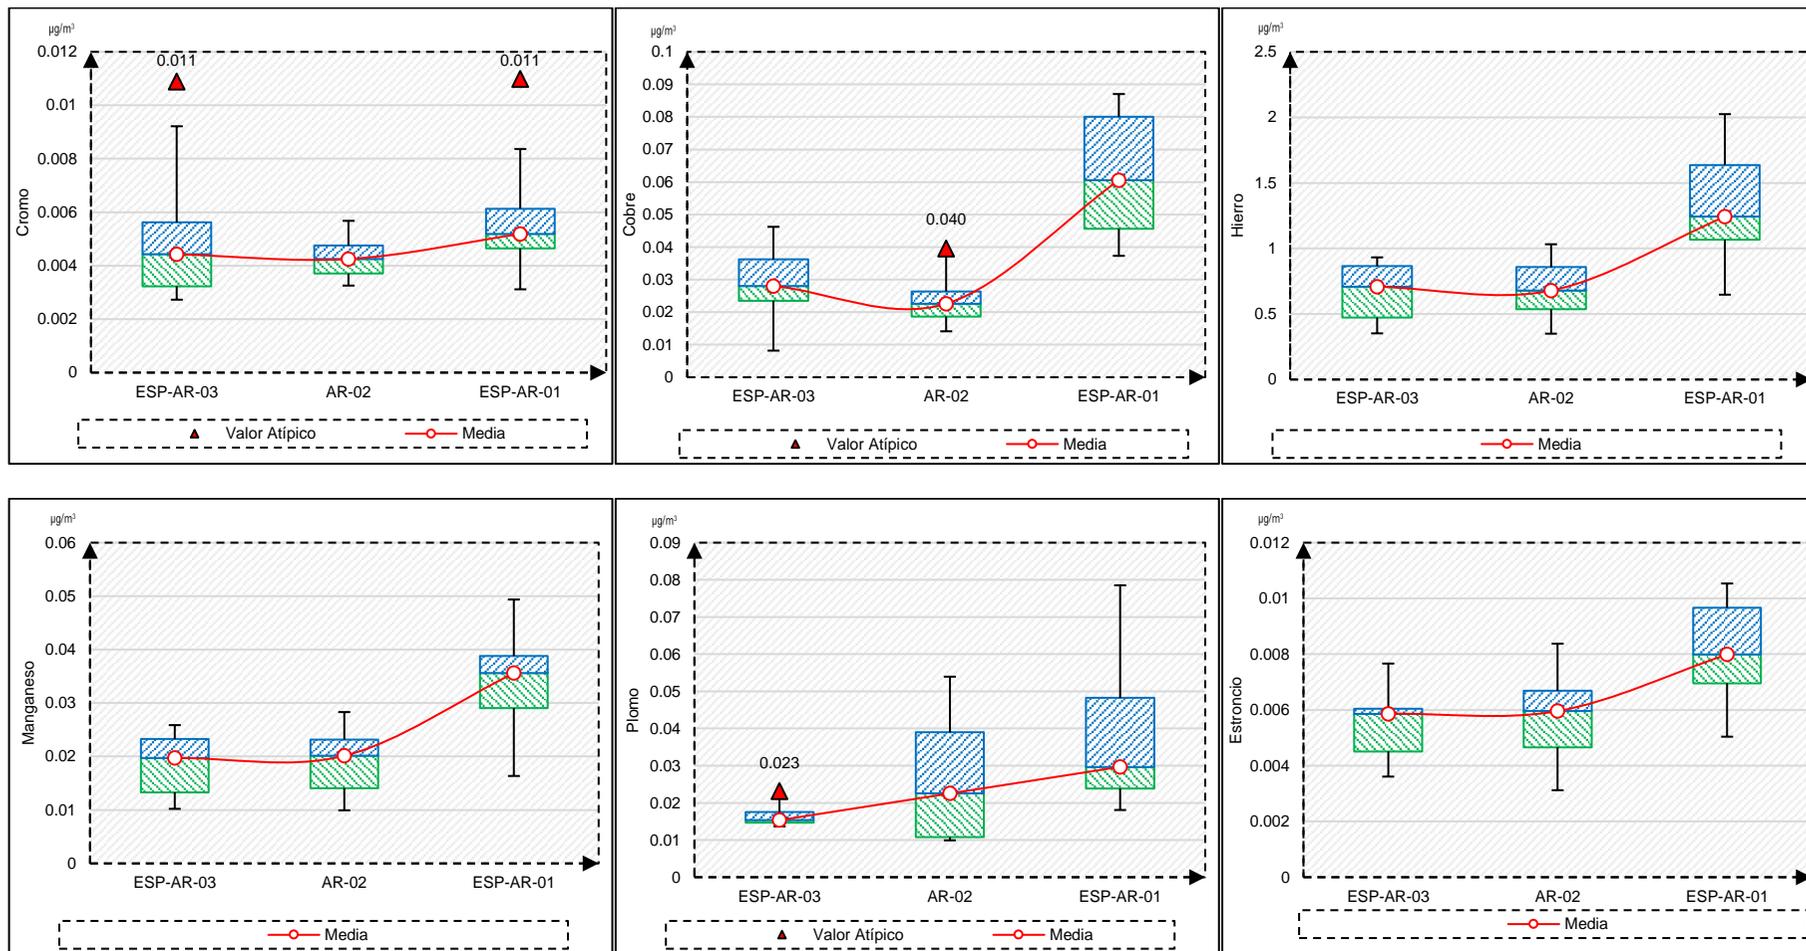
Figura 7.8. Concentración de metales en  $\text{PM}_{10}$  registrada en los puntos de monitoreo ESP-AR-03, AR-02 y ESP-AR-01

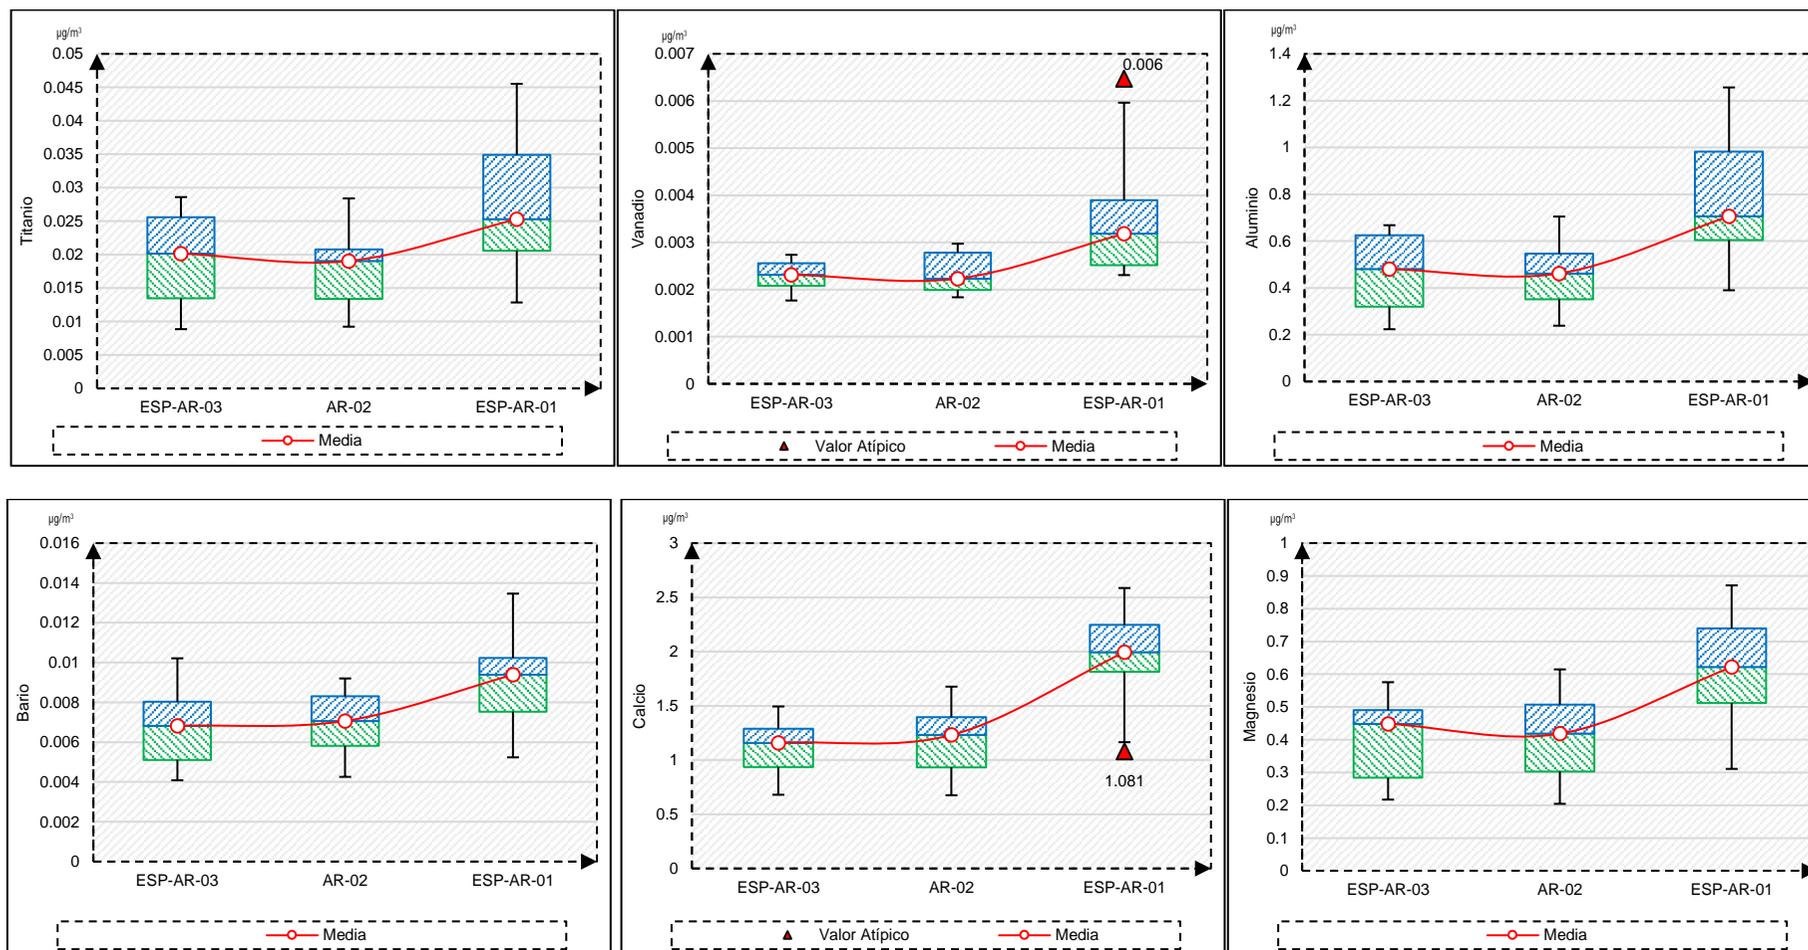
Figura 7.9. Concentración de metales en PM<sub>10</sub> registrada en los puntos de monitoreo ESP-AR-03, AR-02 y ESP-AR-01

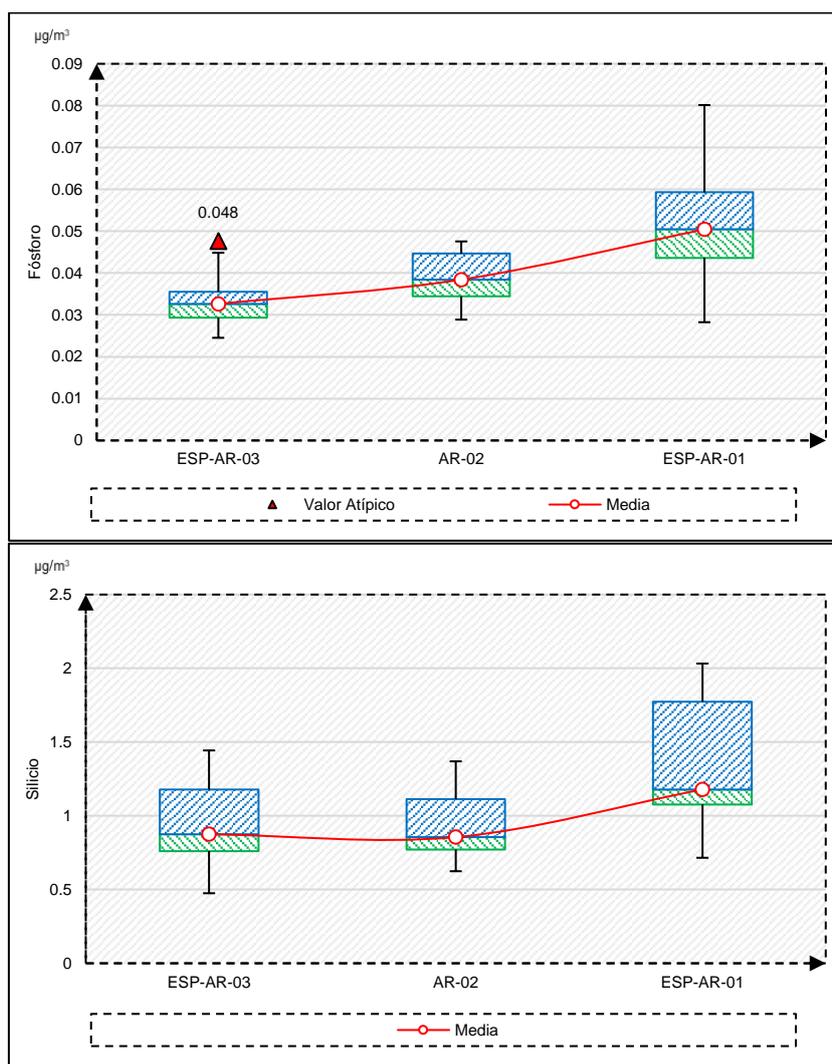
**Figura 7.10.** Concentración de metales en PM<sub>10</sub> registrada en los puntos de monitoreo ESP-AR-03, AR-02 y ESP-AR-01

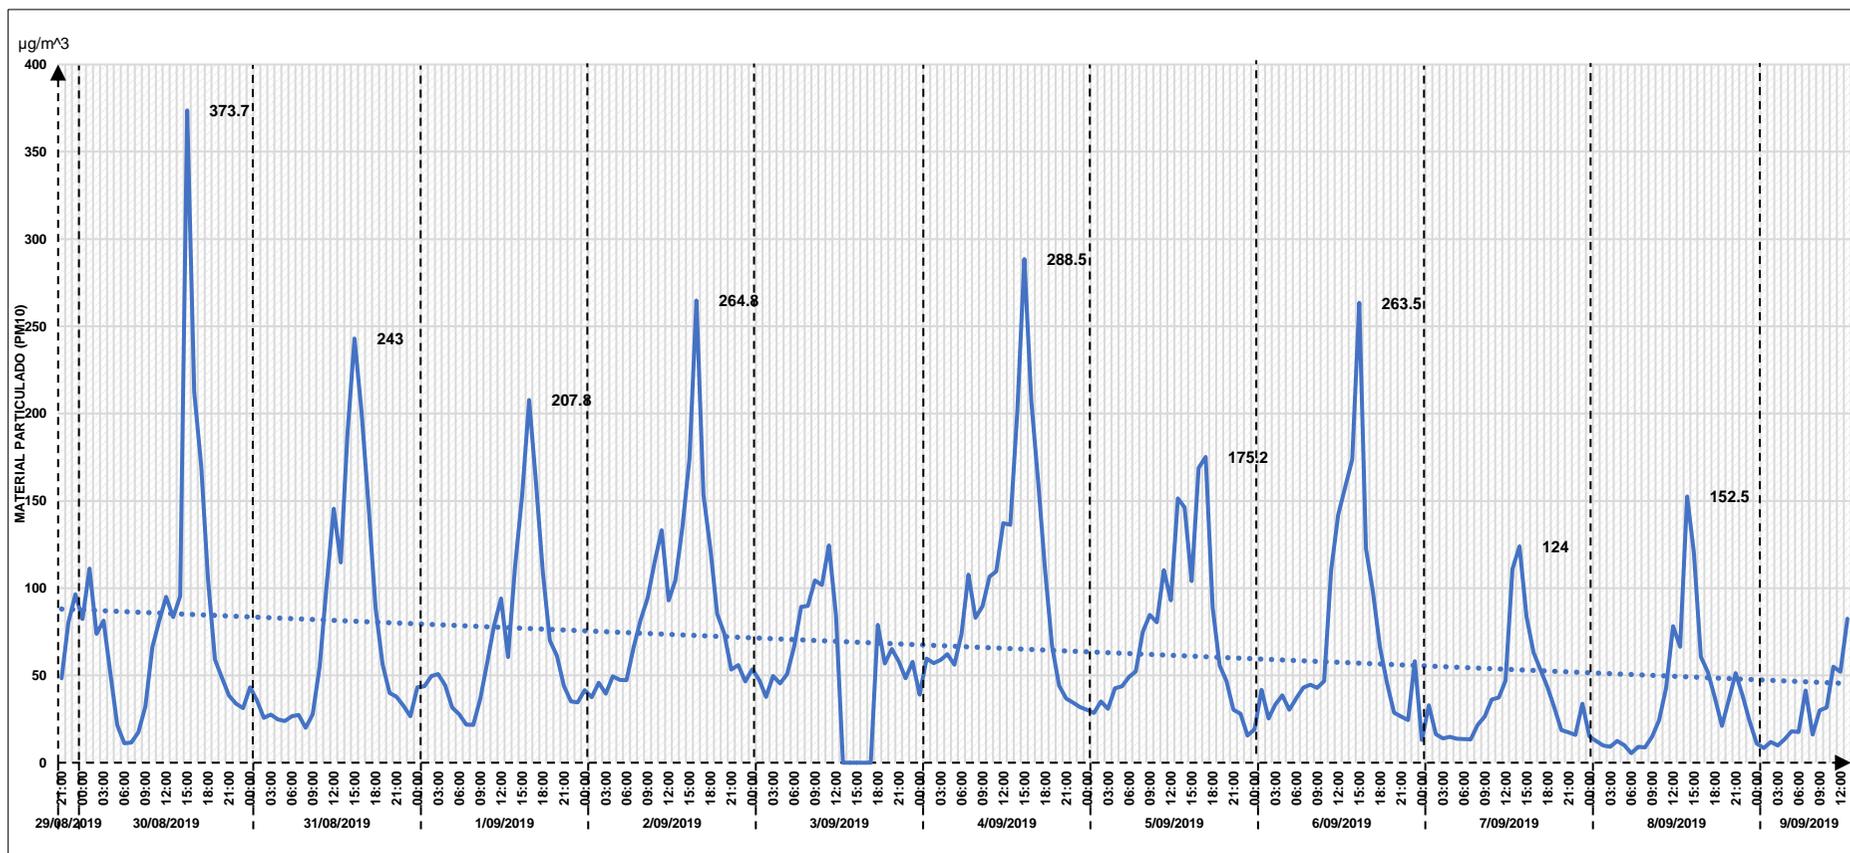
Por otro lado, en la Figura 7.11 se muestra las concentraciones horarias de material particulado (PM<sub>10</sub>) en el punto ESP-AR-01 (sector Chorunga) registradas desde el 29 de agosto (21:00 horas) hasta el 9 de setiembre (12:00 horas).

Figura 7.11. Concentración horaria de PM<sub>10</sub> registrada en el punto de monitoreo ESP-AR-01

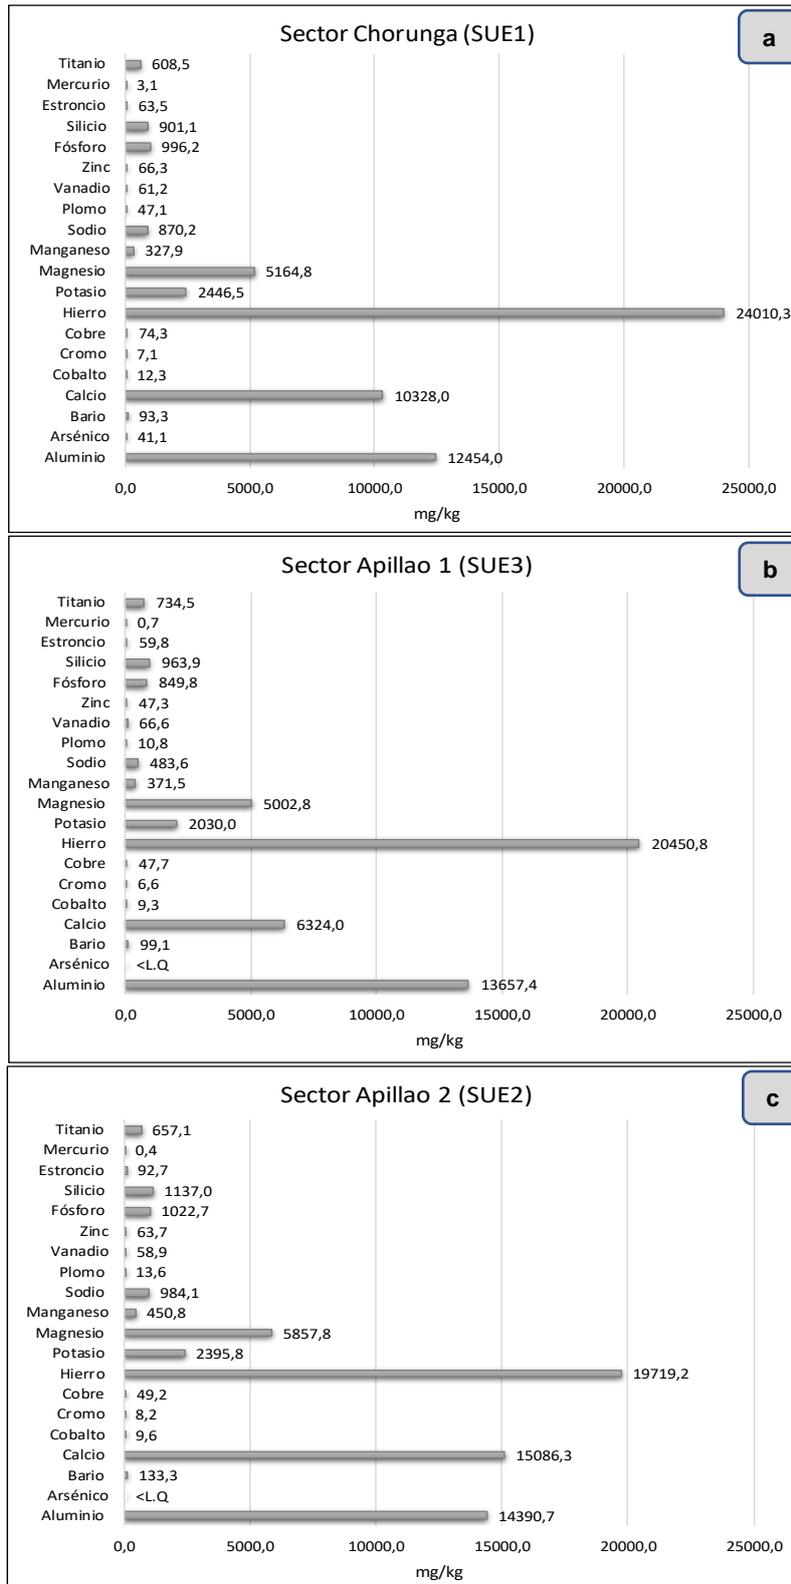
**Figura 7.13.** Promedio de las concentraciones de metales en suelo, ubicados en los sectores de evaluación: a) SUE1, San Juan de Chorunga, b) SUE3, Apillao 1 y c) SUE2, Apillao 2

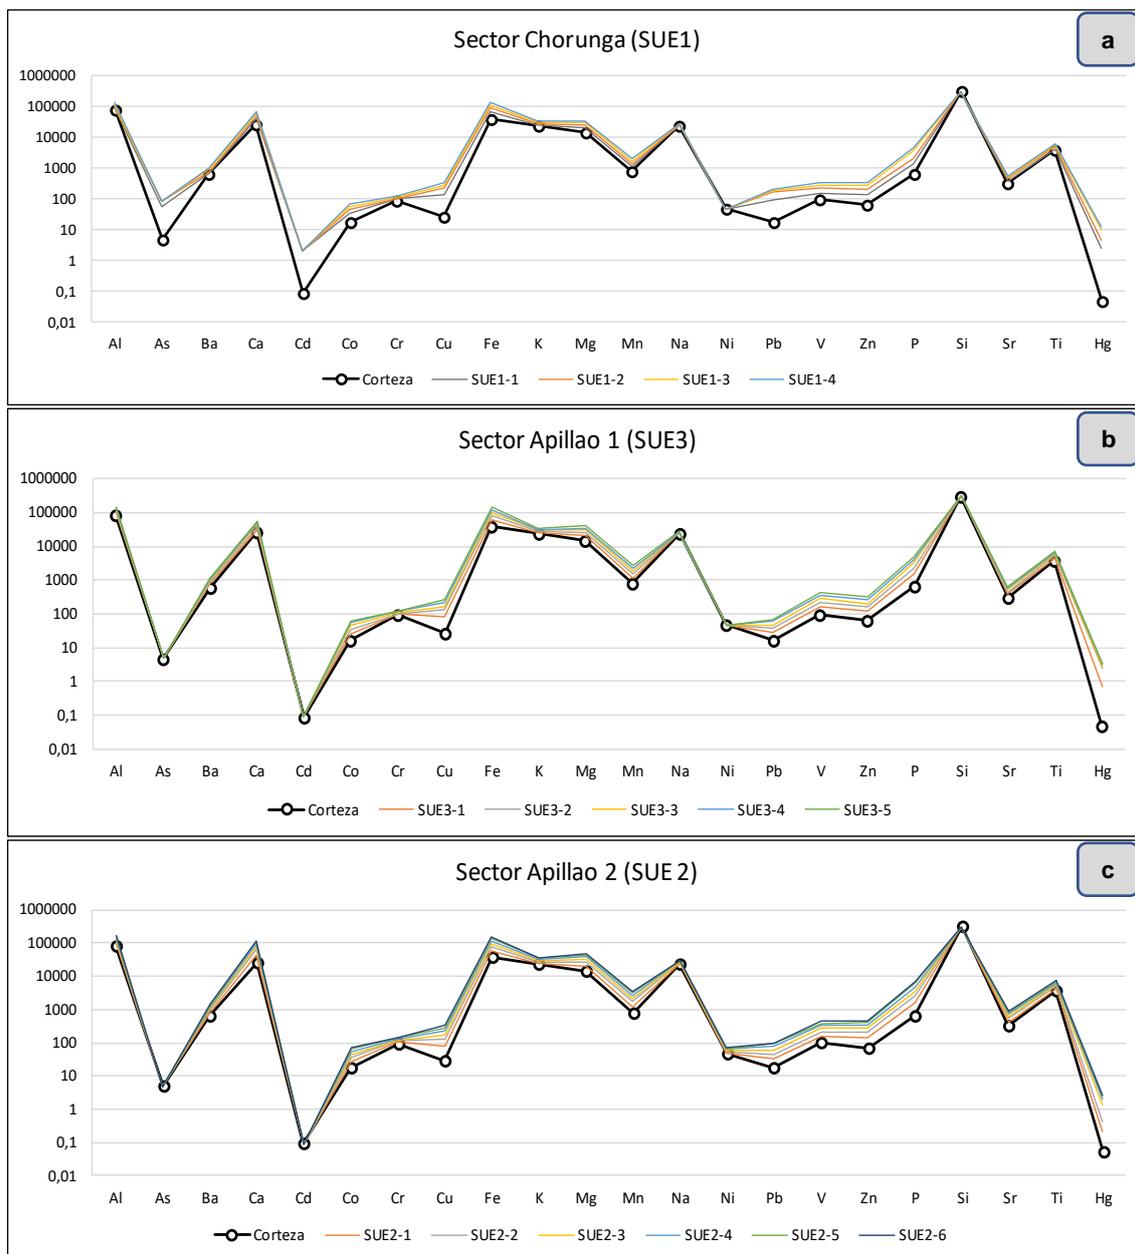
En la Figura 7.14 se muestran las concentraciones de metales en el suelo comparados referencialmente con el valor medio en la corteza continental superior (Rudnick, 2014); donde se observa en la Figura 7.14a que el sector Chorunga (SUE1) superó el valor medio de la corteza para arsénico, cadmio, cobalto, cobre, hierro, plomo, vanadio, zinc, fósforo y mercurio en todos los puntos de muestreo; en la Figura 7.14b sector Apillao 1 superaron el valor medio de la corteza principalmente en cobre, vanadio y mercurio; y en la Figura 7.14c sector Apillao 2 superaron principalmente el valor medio de la corteza: calcio, cobalto, cobre, hierro, magnesio, manganeso, plomo, vanadio, zinc, fósforo, estroncio y mercurio.

**Figura 7.14.** Comparación de los valores de la corteza continental (Rudnick, 2014) con las concentraciones de los puntos de suelo en: a) Sector San Juan de Chorunga, b) Sector Apillao 1 y c) Sector Apillao 2

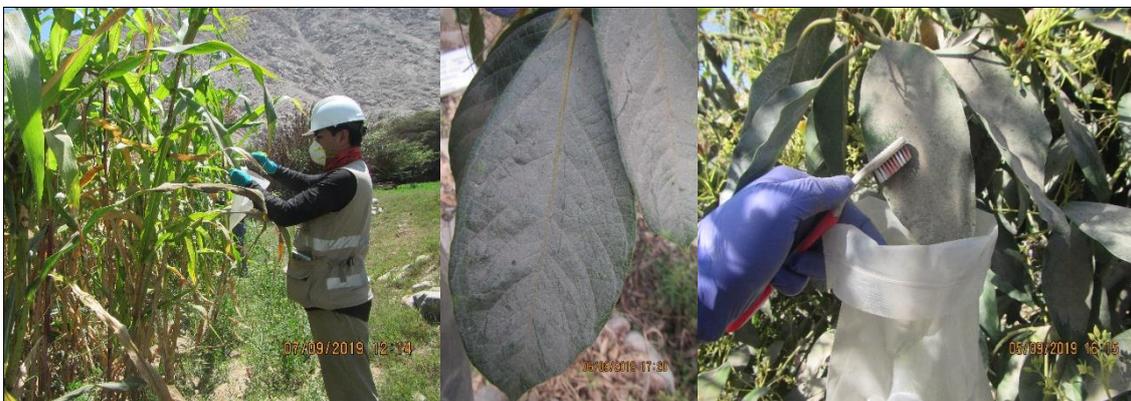
El estudio de caracterización de polvo sedimentado en superficie foliar fue realizado en plantaciones de maíz, paltos entre otros distribuidos en 3 muestras compuestas en los sectores: Chorunga (PS1), Apillao 1 (PS3) y Apillao 2 (PS2) como se aprecia en la Fotografía 7.1.

**Fotografía 7.1.** Toma de muestra de polvo sedimentado en hojas de maíz y paltos

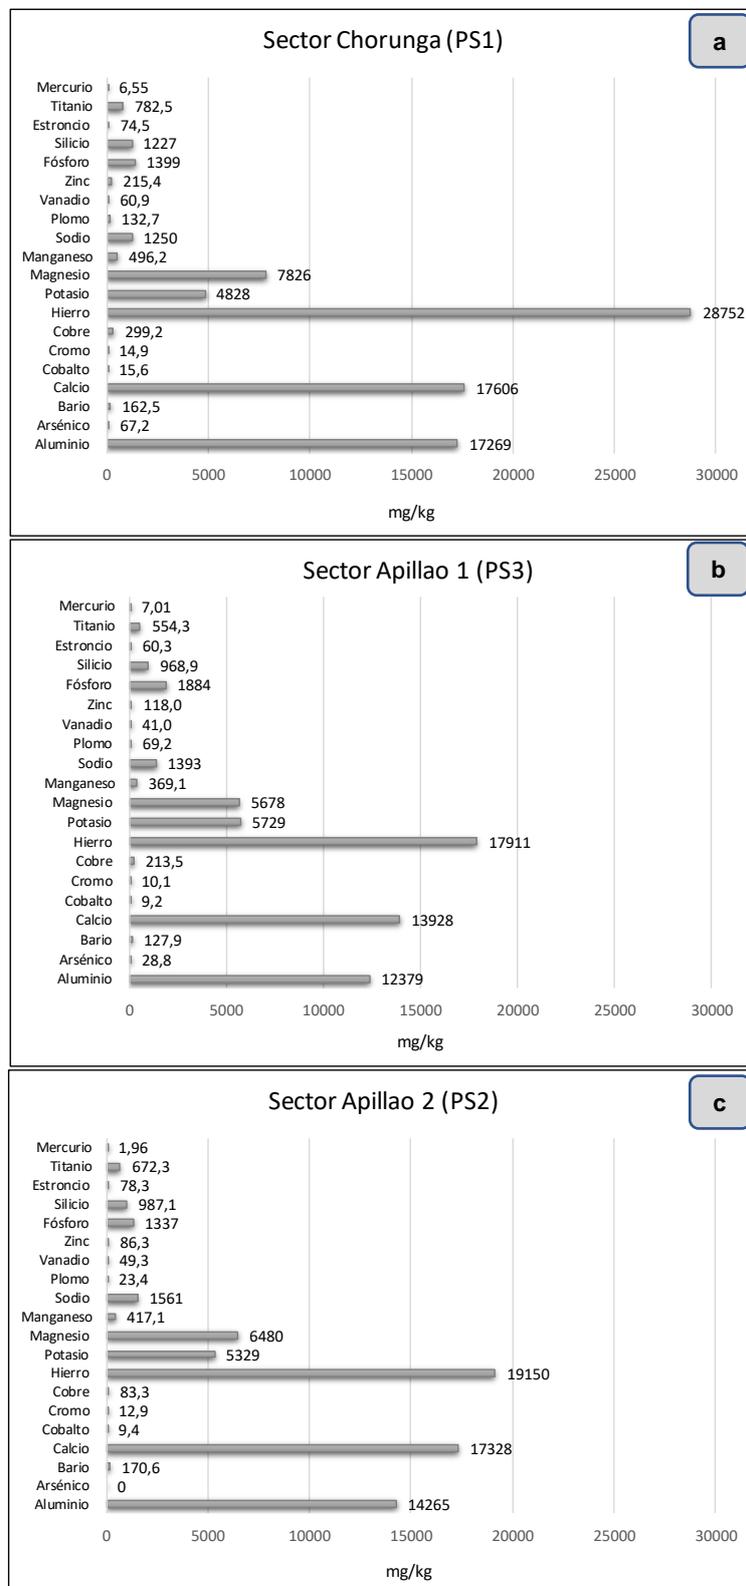
**Figura 7.15.** Concentraciones de metales en los puntos de polvo sedimentado en hojas ubicados en los sectores de evaluación: a) PS1, Chorunga, b) PS3, Apillao 1 y c) PS2, Apillao 2
