Organismo de Evaluación y Fiscalización Ambiental - OEFA

**INFORME N° 00323-2019-OEFA/DEAM-STEC**

**ASUNTO** : Vigilancia ambiental en el área de influencia de la unidad minera San Juan de Chorunga de la Empresa Century Mining Perú S.A.C., ubicado en el distrito Río Grande, provincia Condesuyos, departamento Arequipa - 2019

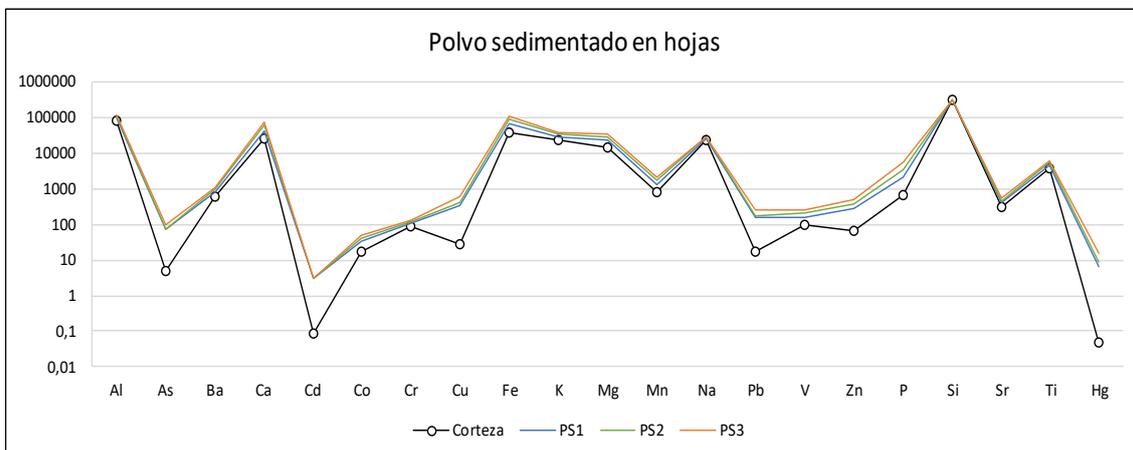
**Figura 7.16.** Comparación de valores en la corteza continental (Rudnick, 2014) con las concentraciones de metales en polvo sedimentado en los sectores a) Chorunga (PS1), b) Apillao 1 (PS3) y c) Sector Apillao 2 (PS2)

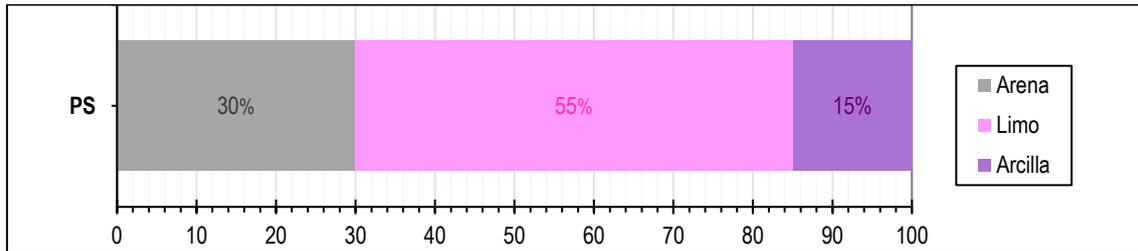
Figura 7.17. Granulometría en muestras de polvo sedimentado

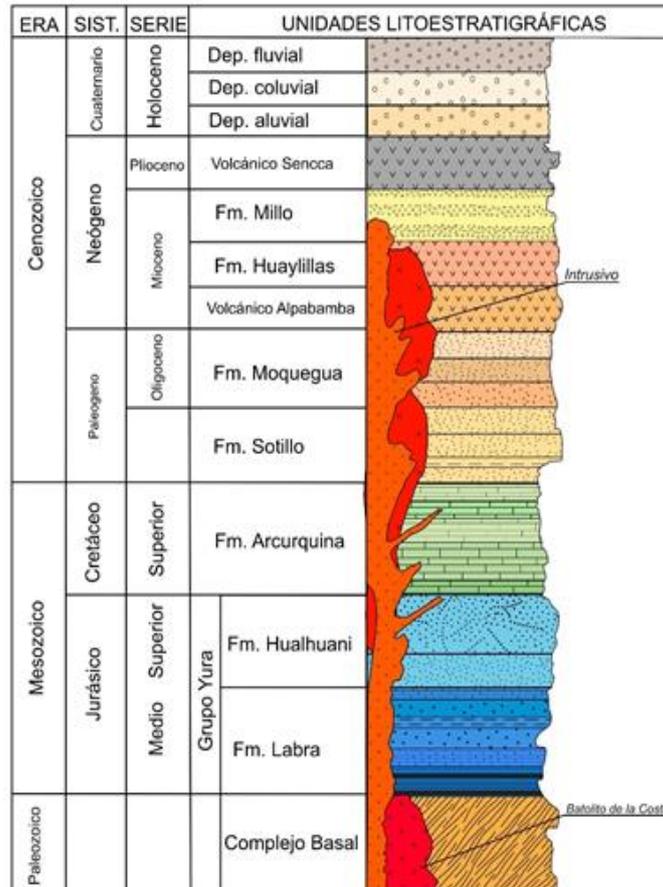
Figura 7.18. Columna estratigráfica en el área de evaluación.

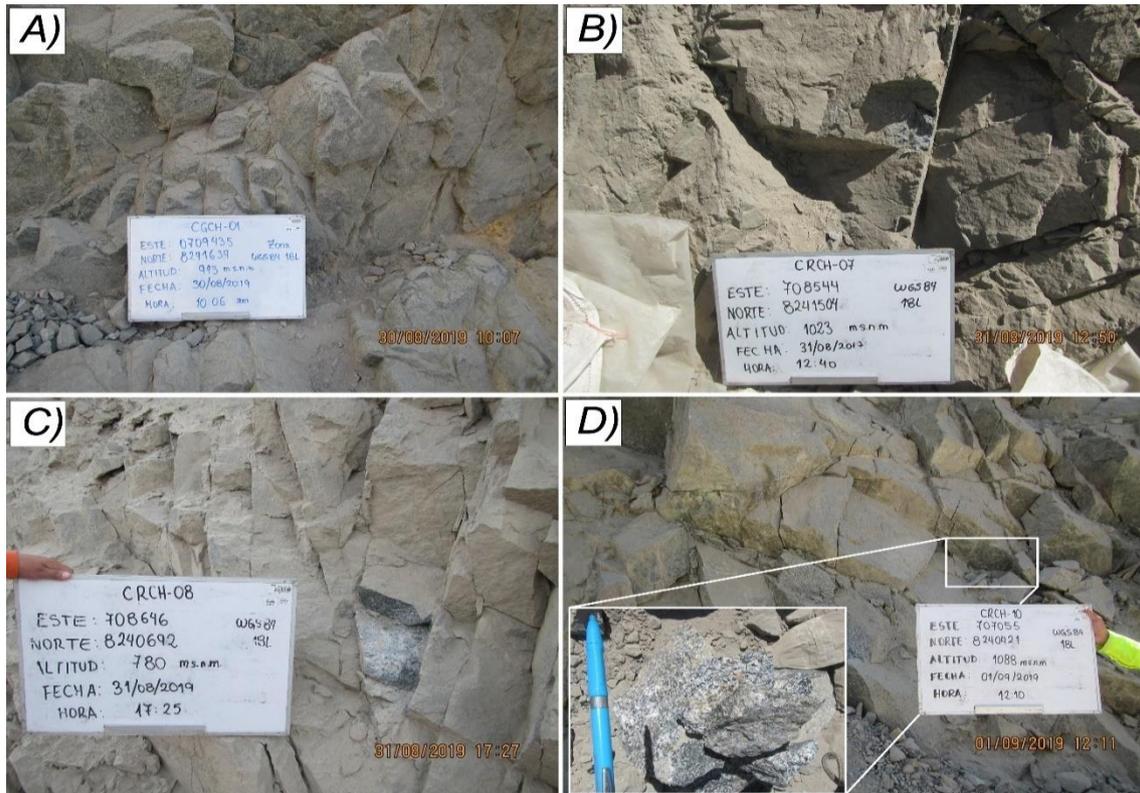
**Figura 7.19.** Puntos de muestreo de granodioritas de coloración gris clara de códigos A) CRCH-01, B) CRCH-07, C) CRCH-08 y D) CRCH-10.

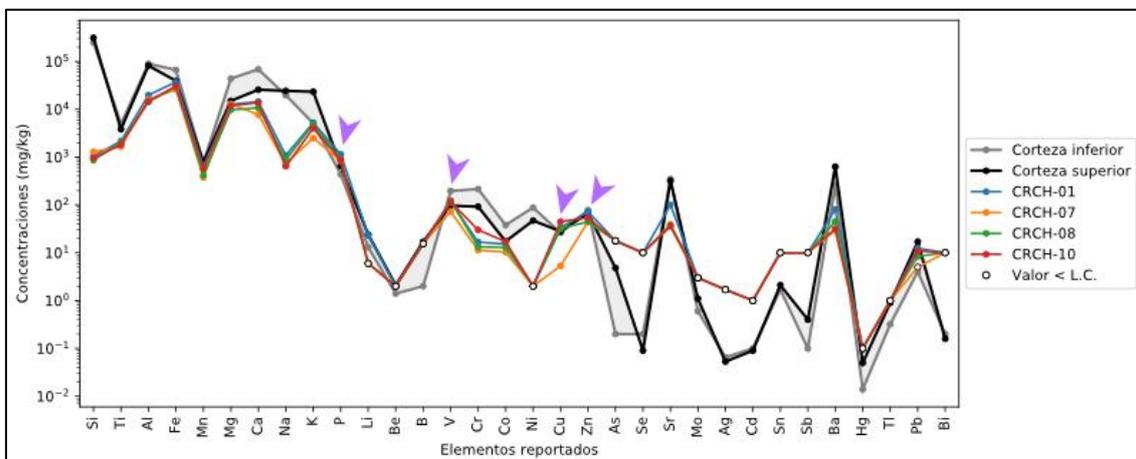
**Figura 7.20.** Concentraciones de metales en muestras de granodioritas comparados con los valores estándar de la corteza continental (Rudnick, 2014)

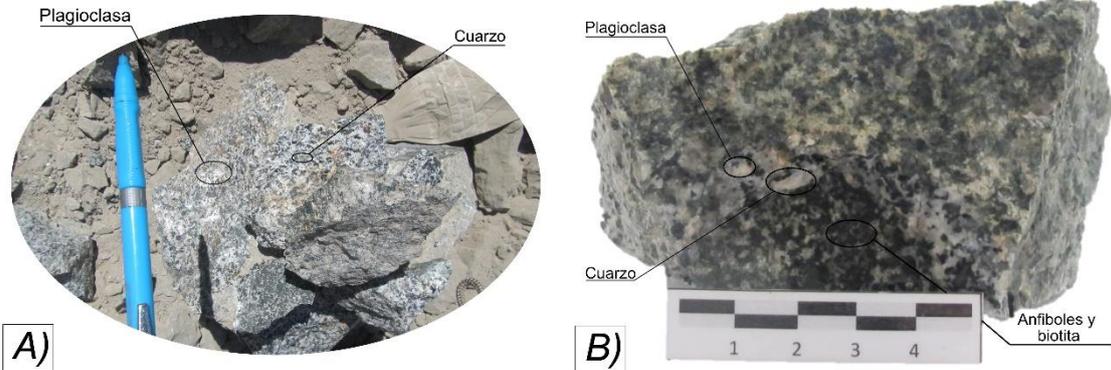
**Figura 7.21.** Muestra de granodiorita con presencia de cuarzo, plagioclasa, anfíboles y biotita. A) Descripción macroscópica en campo B) Descripción macroscópica en laboratorio

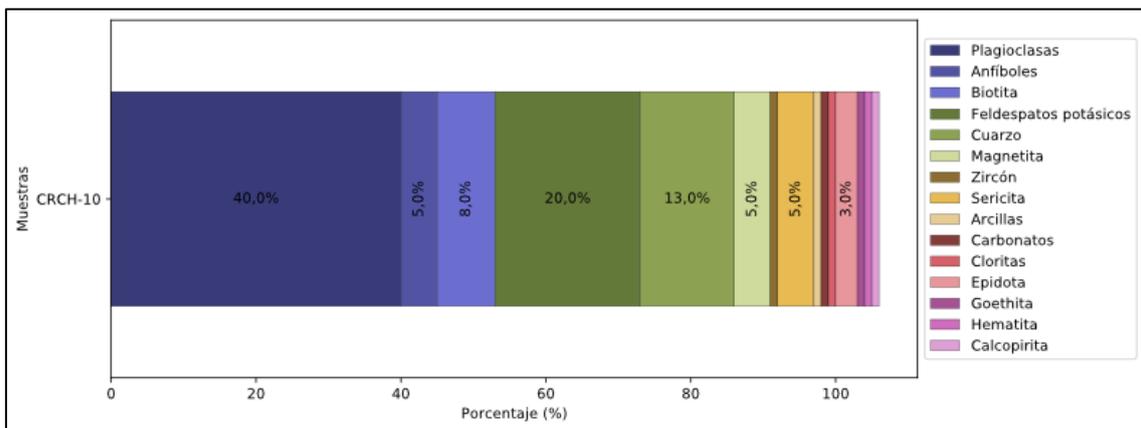
**Figura 7.22.** Porcentaje de minerales primarios y secundarios presentes en la muestra CRCH-10

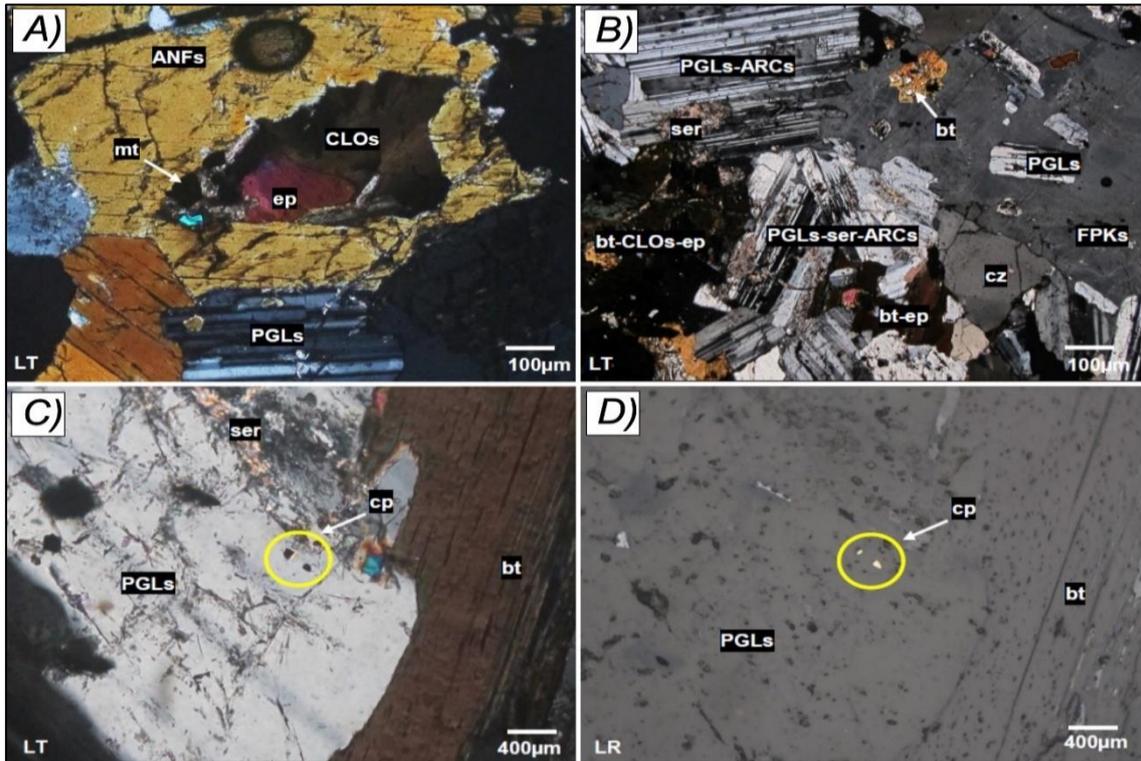
**Figura 7.23.** Fotomicrografías de la muestra CRCH-10 presentando la textura granular de la granodiorita

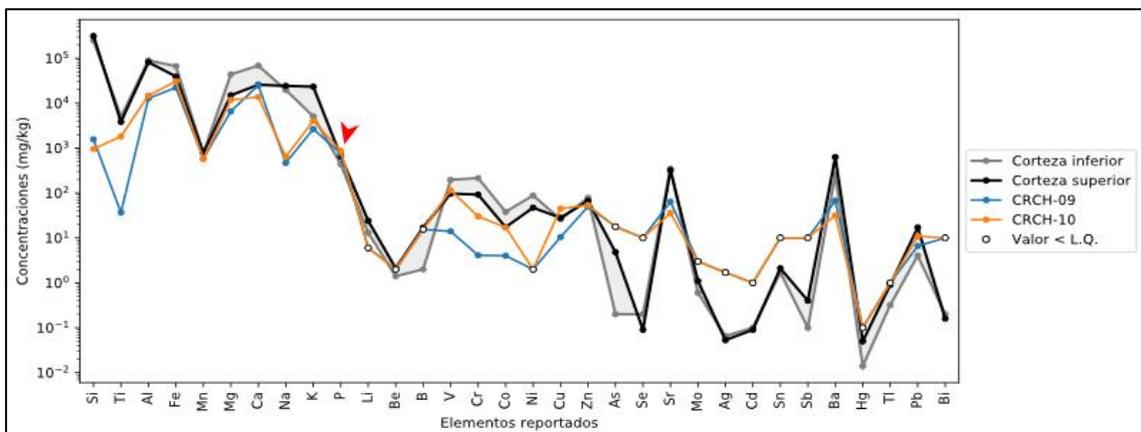
**Figura 7.24.** Concentraciones de metales en la muestra de dacita comparados con los valores medios de la corteza continental (Rudnick, 2014)

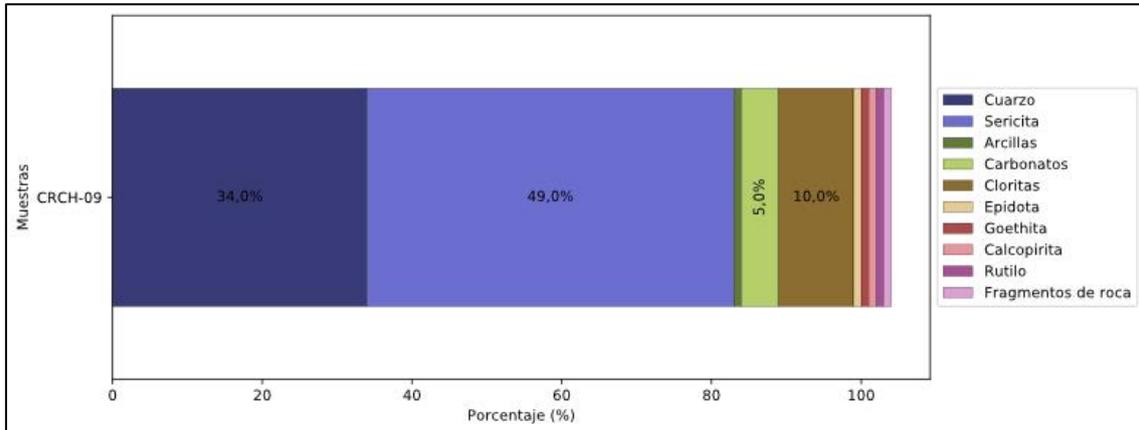
**Figura 7.25.** Porcentaje de minerales primarios y secundarios presentes en la muestra CRCH-09

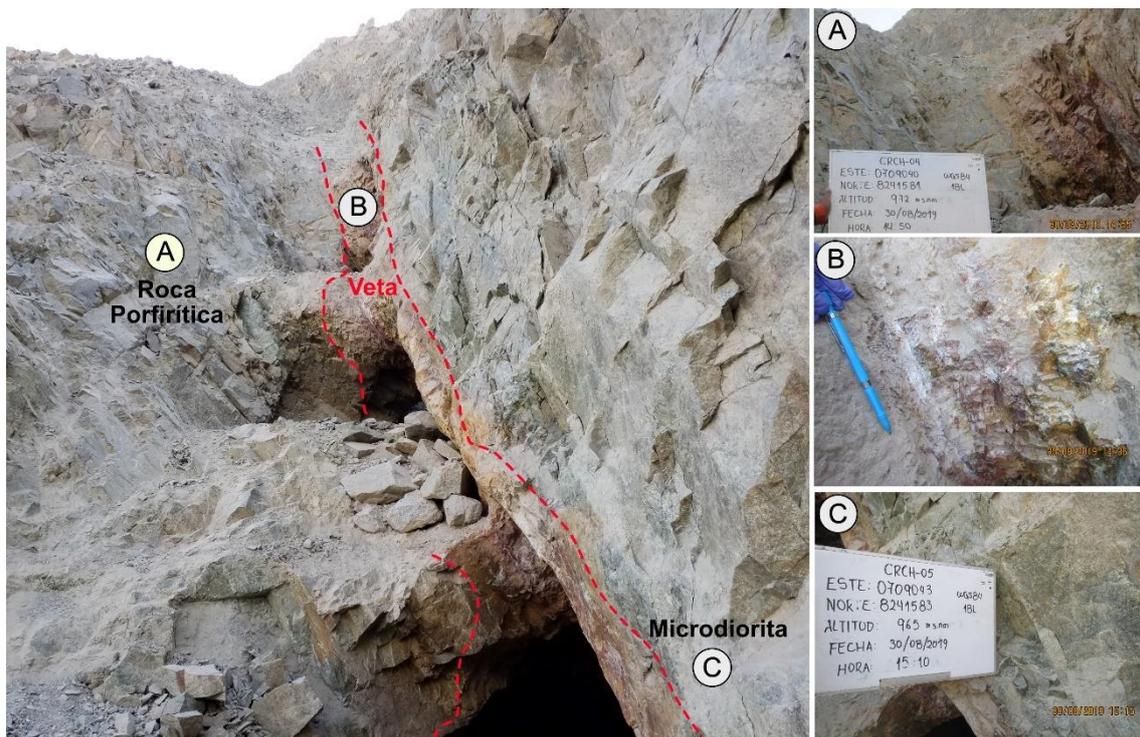
**Figura 7.26.** Puntos de muestreo de la veta (B) y roca caja (piso: A y techo:C)

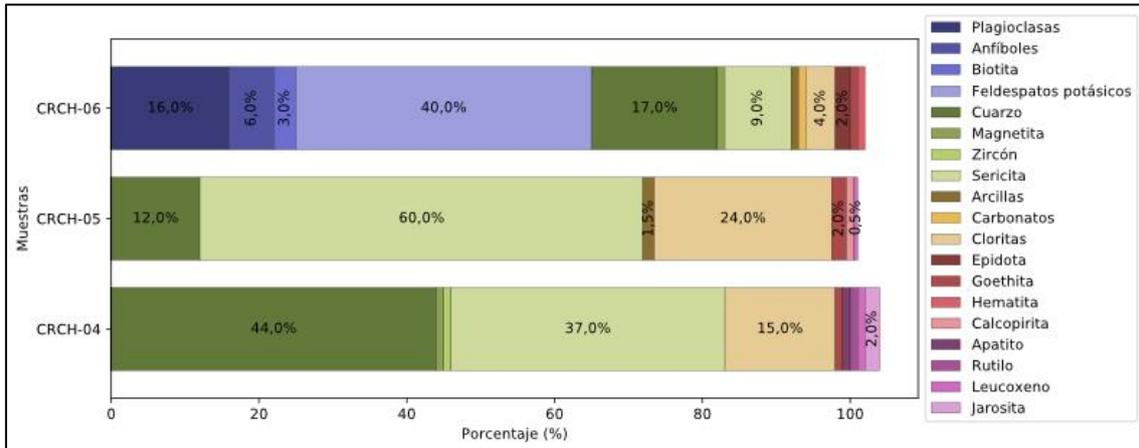
**Figura 7.27.** Porcentaje de minerales primarios y secundarios presentes en la muestra CRCH-04, CRCH-05 y CRCH-06

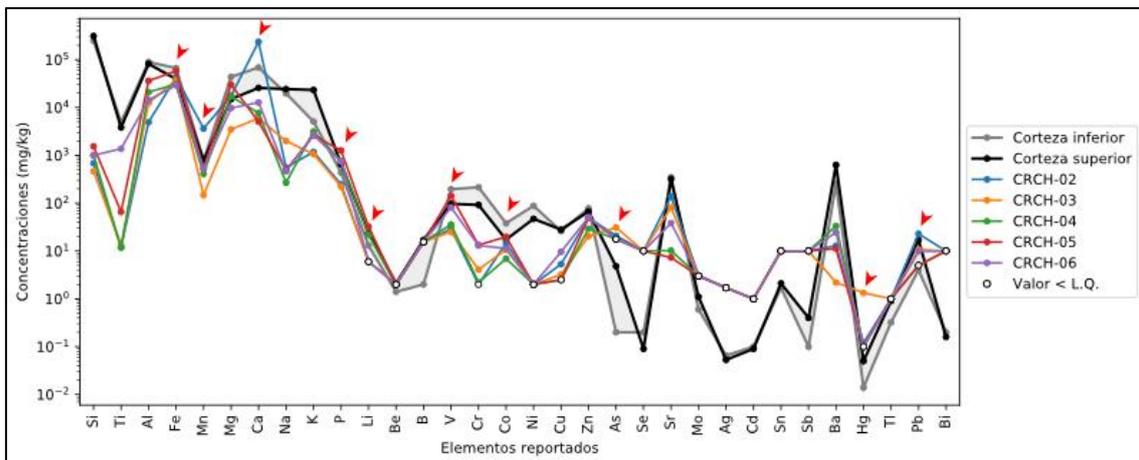
**Figura 7.28.** Concentraciones de metales en muestras de la veta y roca caja comparados con los valores medios de la corteza continental (Rudnick, 2014)

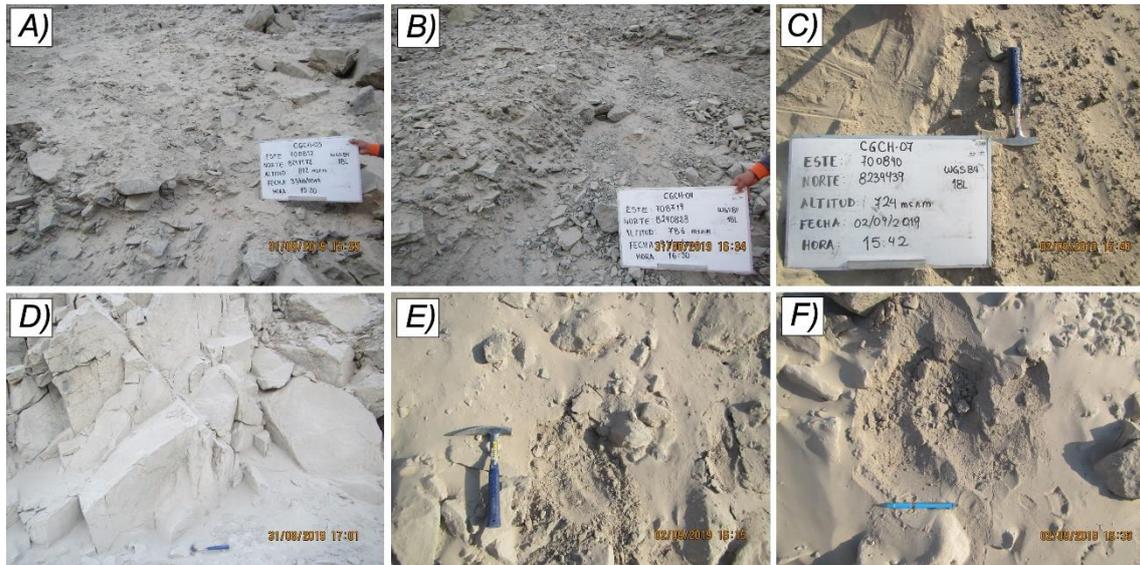
**Figura 7.29.** Puntos de muestreo de material fino de los depósitos coluviales: A) CGCH-03, B) CGCH-04, C) CGCH-07 y material depositado en las vías de acceso: D) CGCH-05, E) CGCH-08 F) CRCH-10

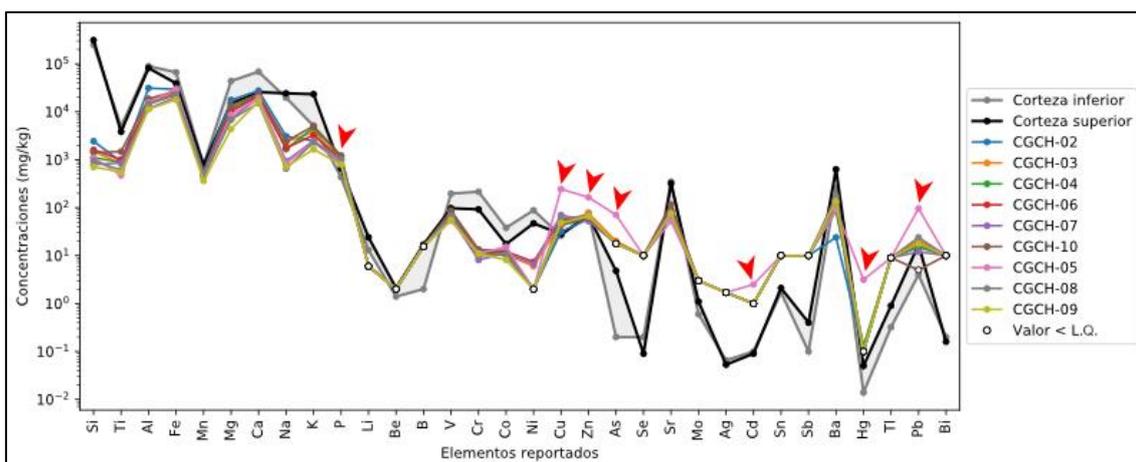
**Figura 7.30.** Concentraciones de metales en muestras del material coluvial (CGCH-02, CGCH-03, CGCH-04, CGCH-06, CGCH-07, CGCH-10) y material fino depositado en las vías de accesos (CGCH-05, CHCG-08 y CGCH-09) en comparación con el valor medio de la corteza continental superior (Rudnick, 2014)

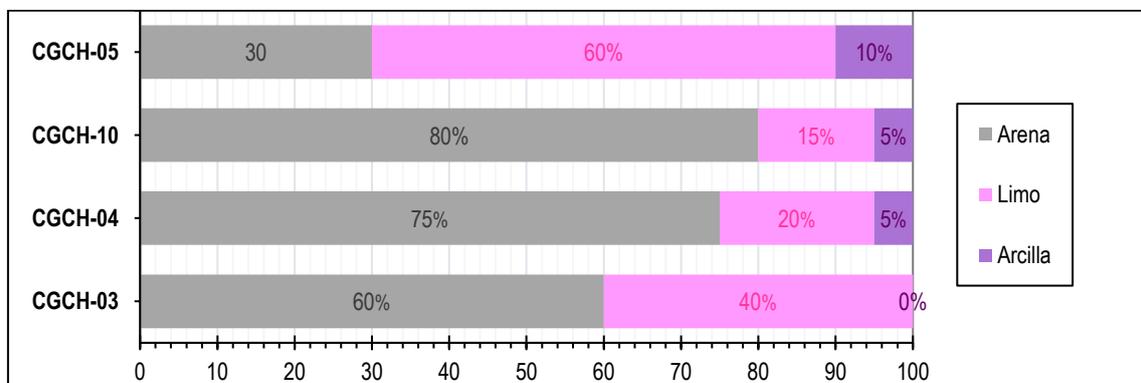
**Figura 7.31.** Granulometría en muestras material coluvial

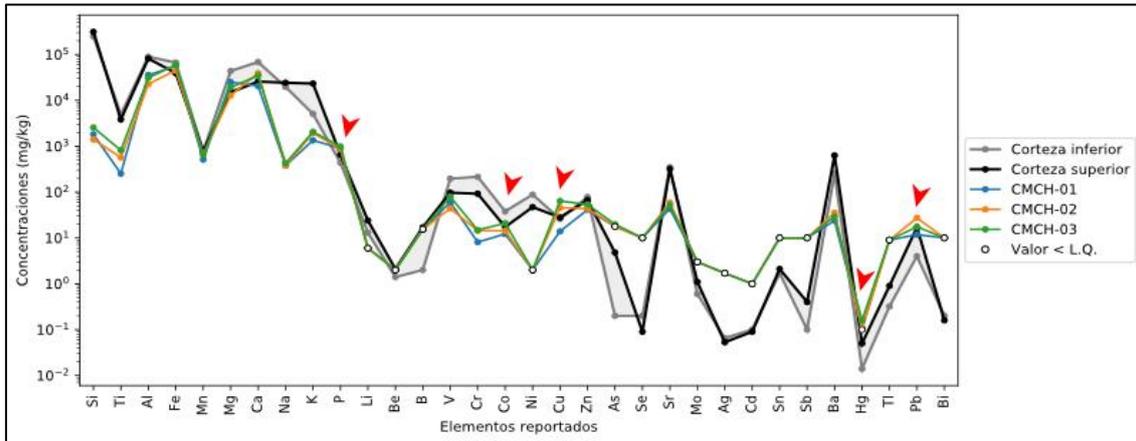
**Figura 7.32.** Concentraciones de metales en muestras de desmonte (CMCH-01, CMCH-02 y CMCH-03) en comparación con el valor medio de la corteza continental superior (Rudnick, 2014).

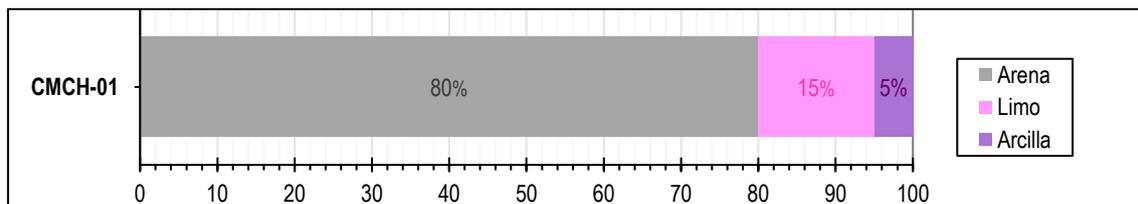
**Figura 7.33.** Granulometría en la muestra de material de desmonte Nv 150

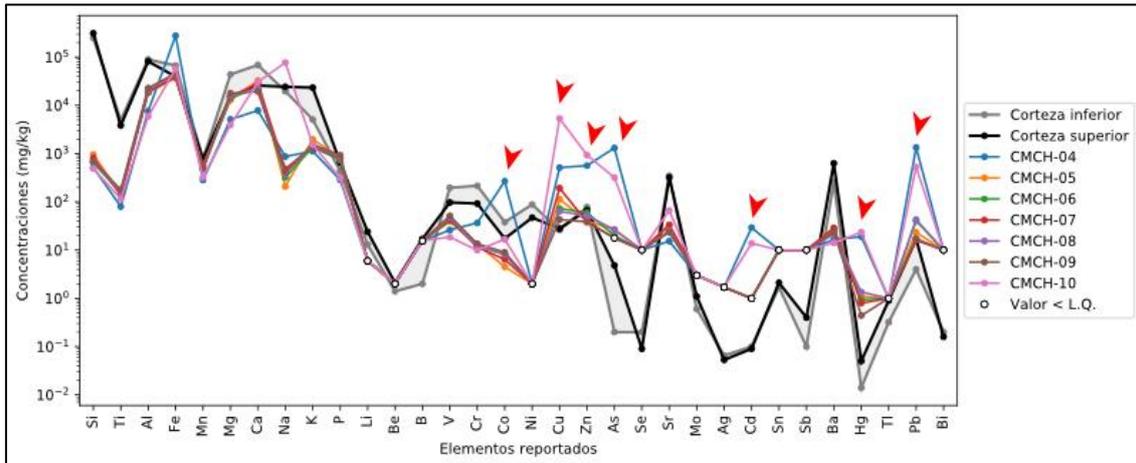
**Figura 7.34.** Concentraciones de metales en muestras de relave en comparación con el valor medio de la corteza continental superior (Rudnick, 2014)

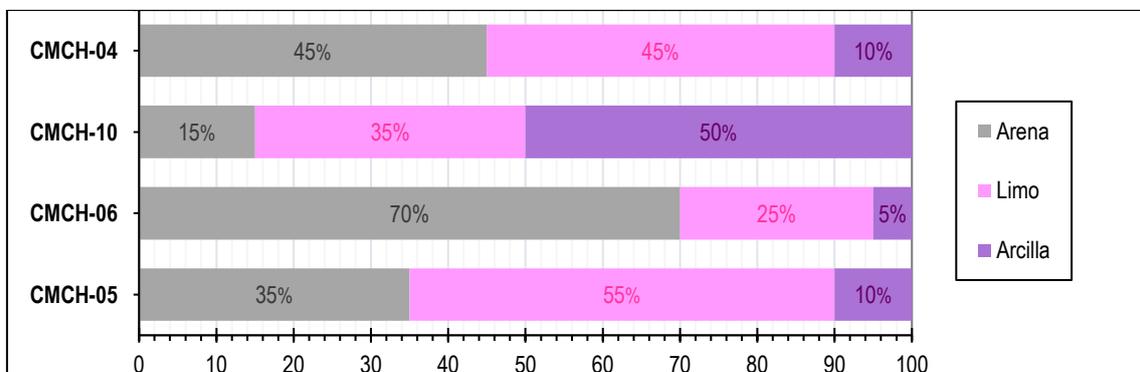
**Figura 7.35.** Granulometría en la muestra de material de relaves

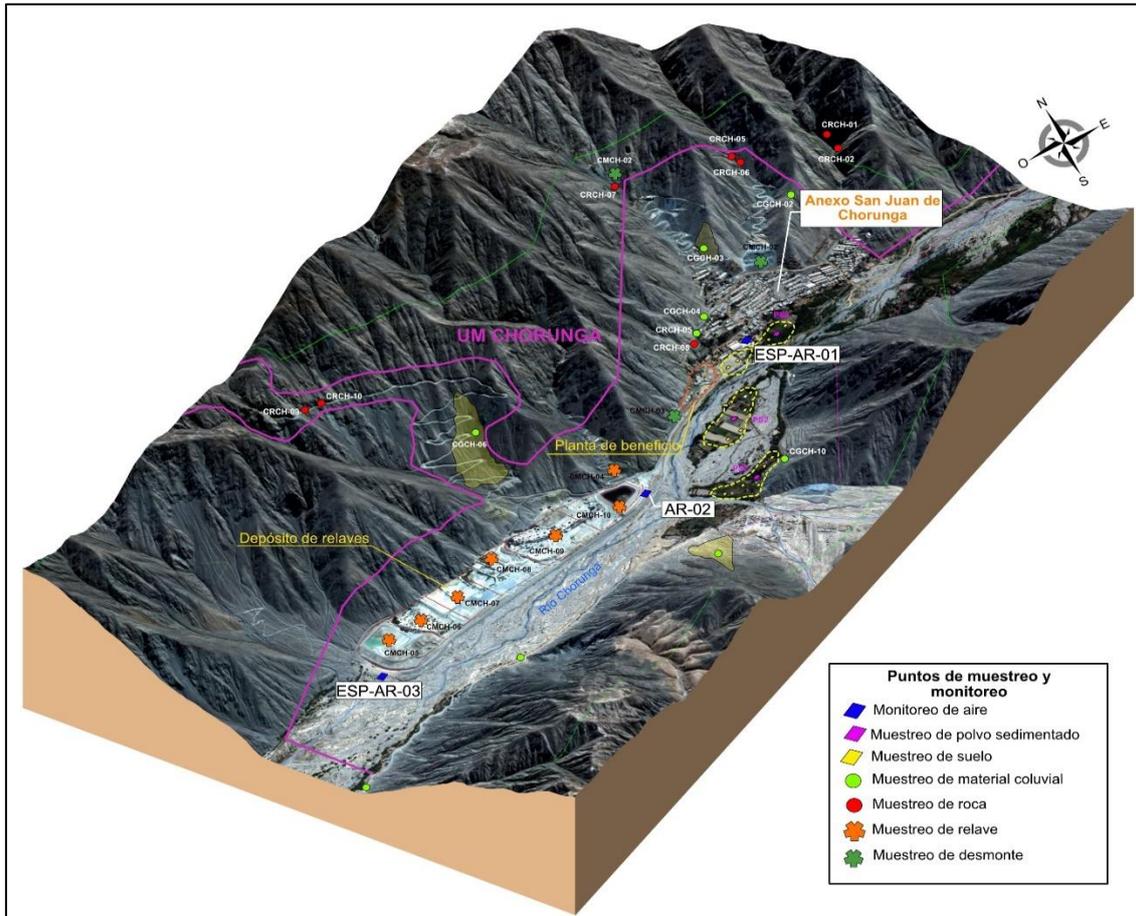
**Figura 8.1.** Esquema de ubicación de componentes ambientales y componentes mineros en el área de influencia de la UM Chorunga

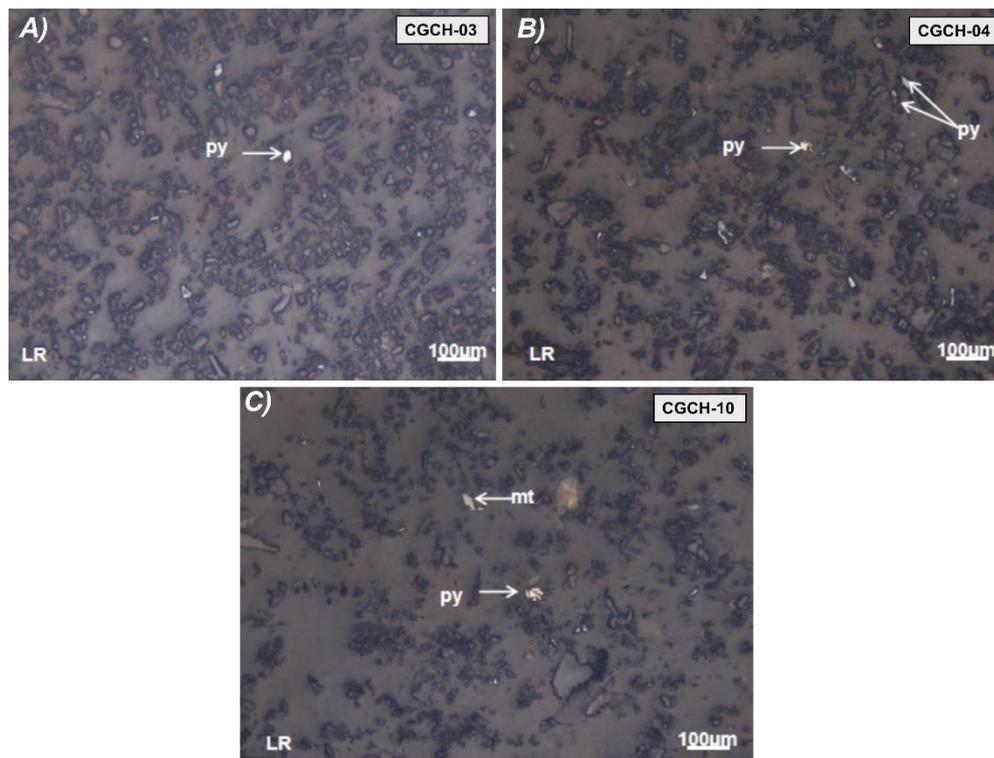
**Figura 8.2.** Fotomicrografías de las muestras de material coluvial A) CGCH-03, B) CGCH-04 y C) CGCH-10 donde se aprecia que los minerales metálicos como la pirita (py) y magnetita (mt) no son los que integran principalmente las muestras.

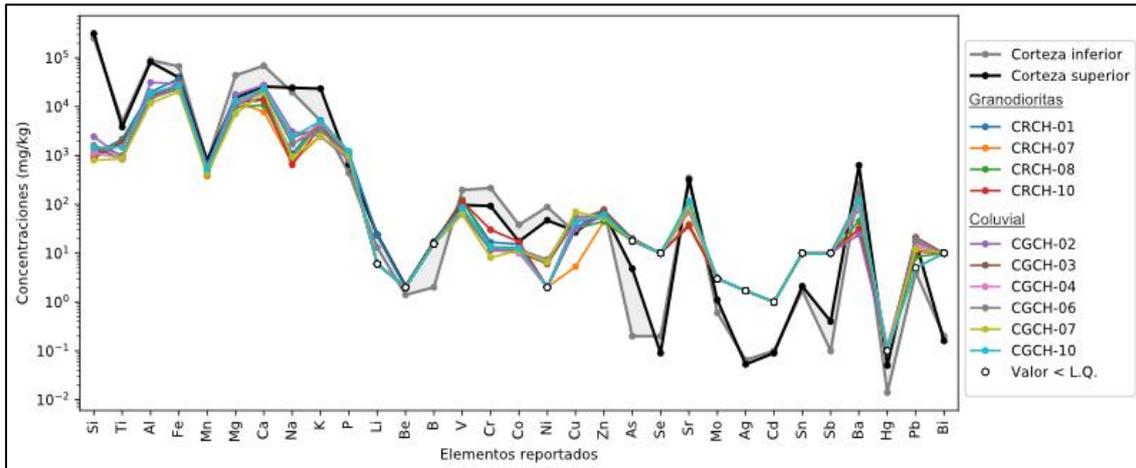
**Figura 8.3.** Concentraciones de metales totales de la muestra de roca (granodioritas) y material coluvial

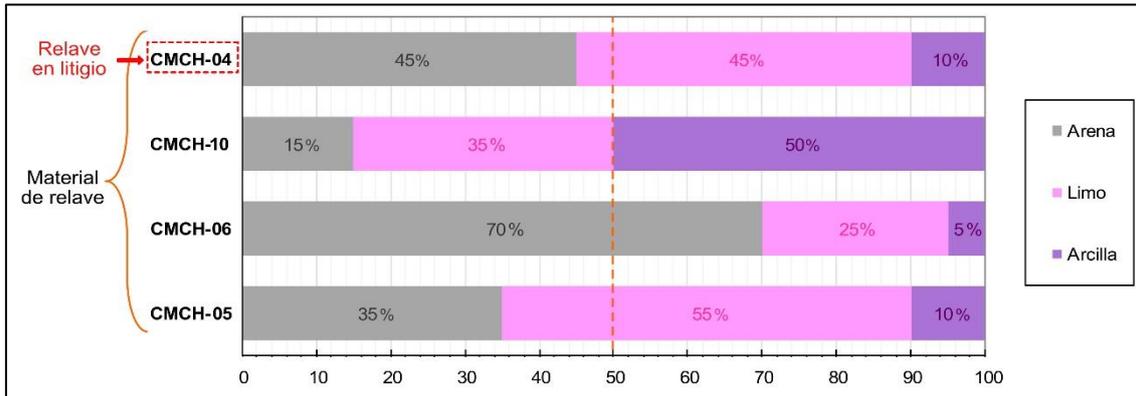
Figura 8.4. Comparación de granulometría del material de relave

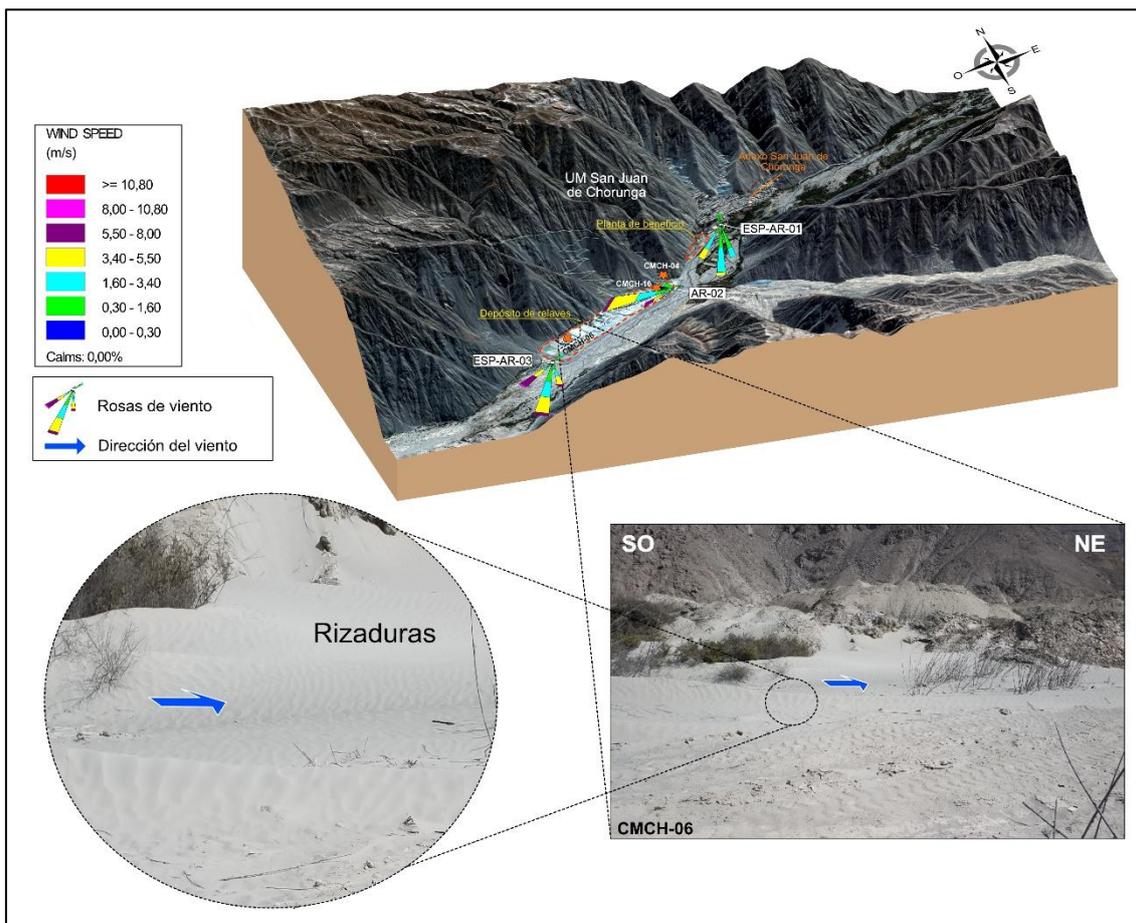
Figura 8.5. Esquema de la dirección de las rosas de vientos y rizaduras formadas por las arenas del material de relave

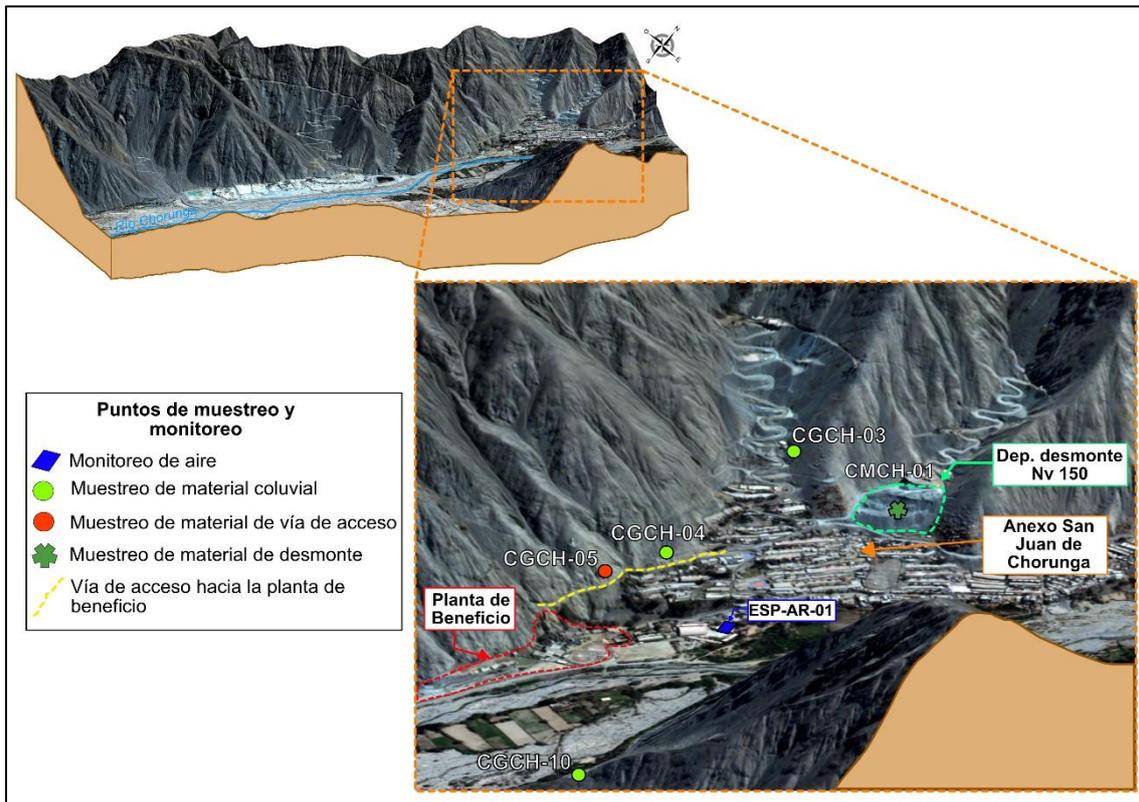
**Figura 8.6.** Ubicación de puntos de muestreo de material fino en el sector Chorunga

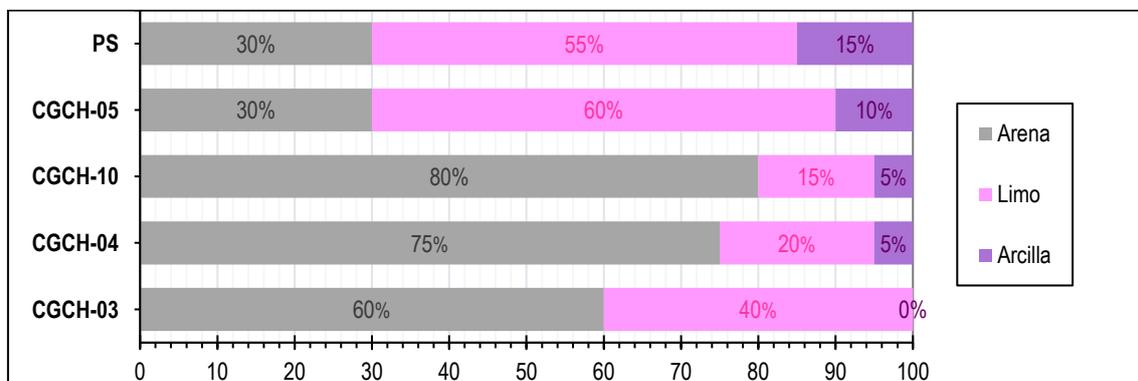
**Figura 8.7.** Comparación de granulometría del material coluvial, material de la vía de acceso de transporte de mineral hacia la planta de Beneficio y material de desmonte

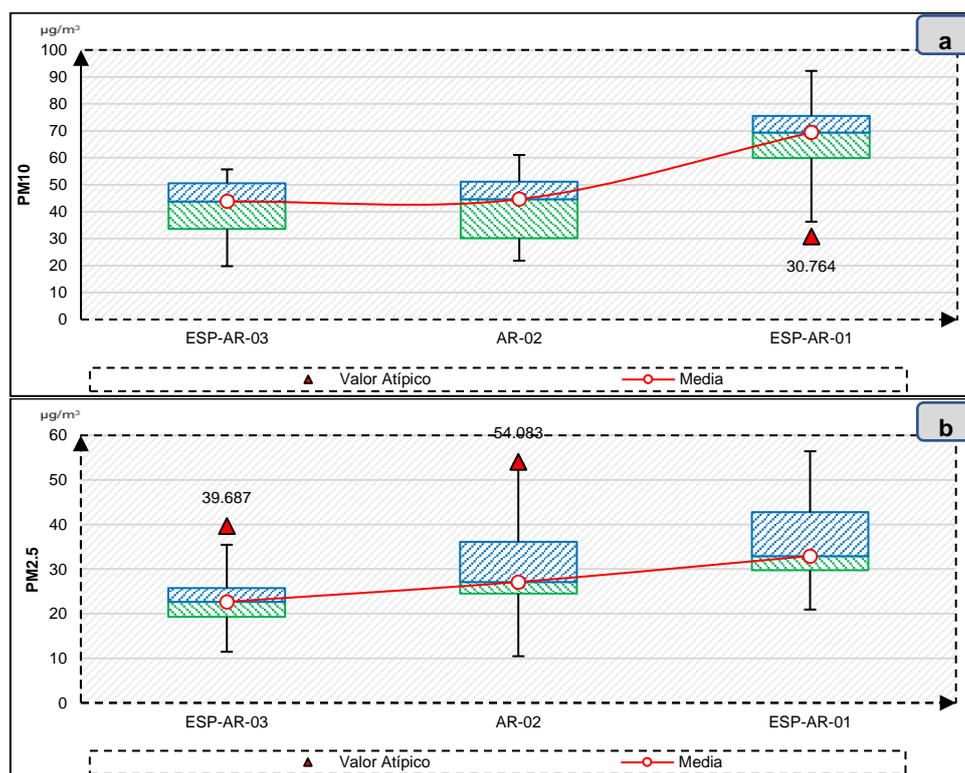
**Figura 8.8.** Diagrama de cajas de las concentraciones promedio diarias de a) PM<sub>10</sub> y b) PM<sub>2,5</sub>

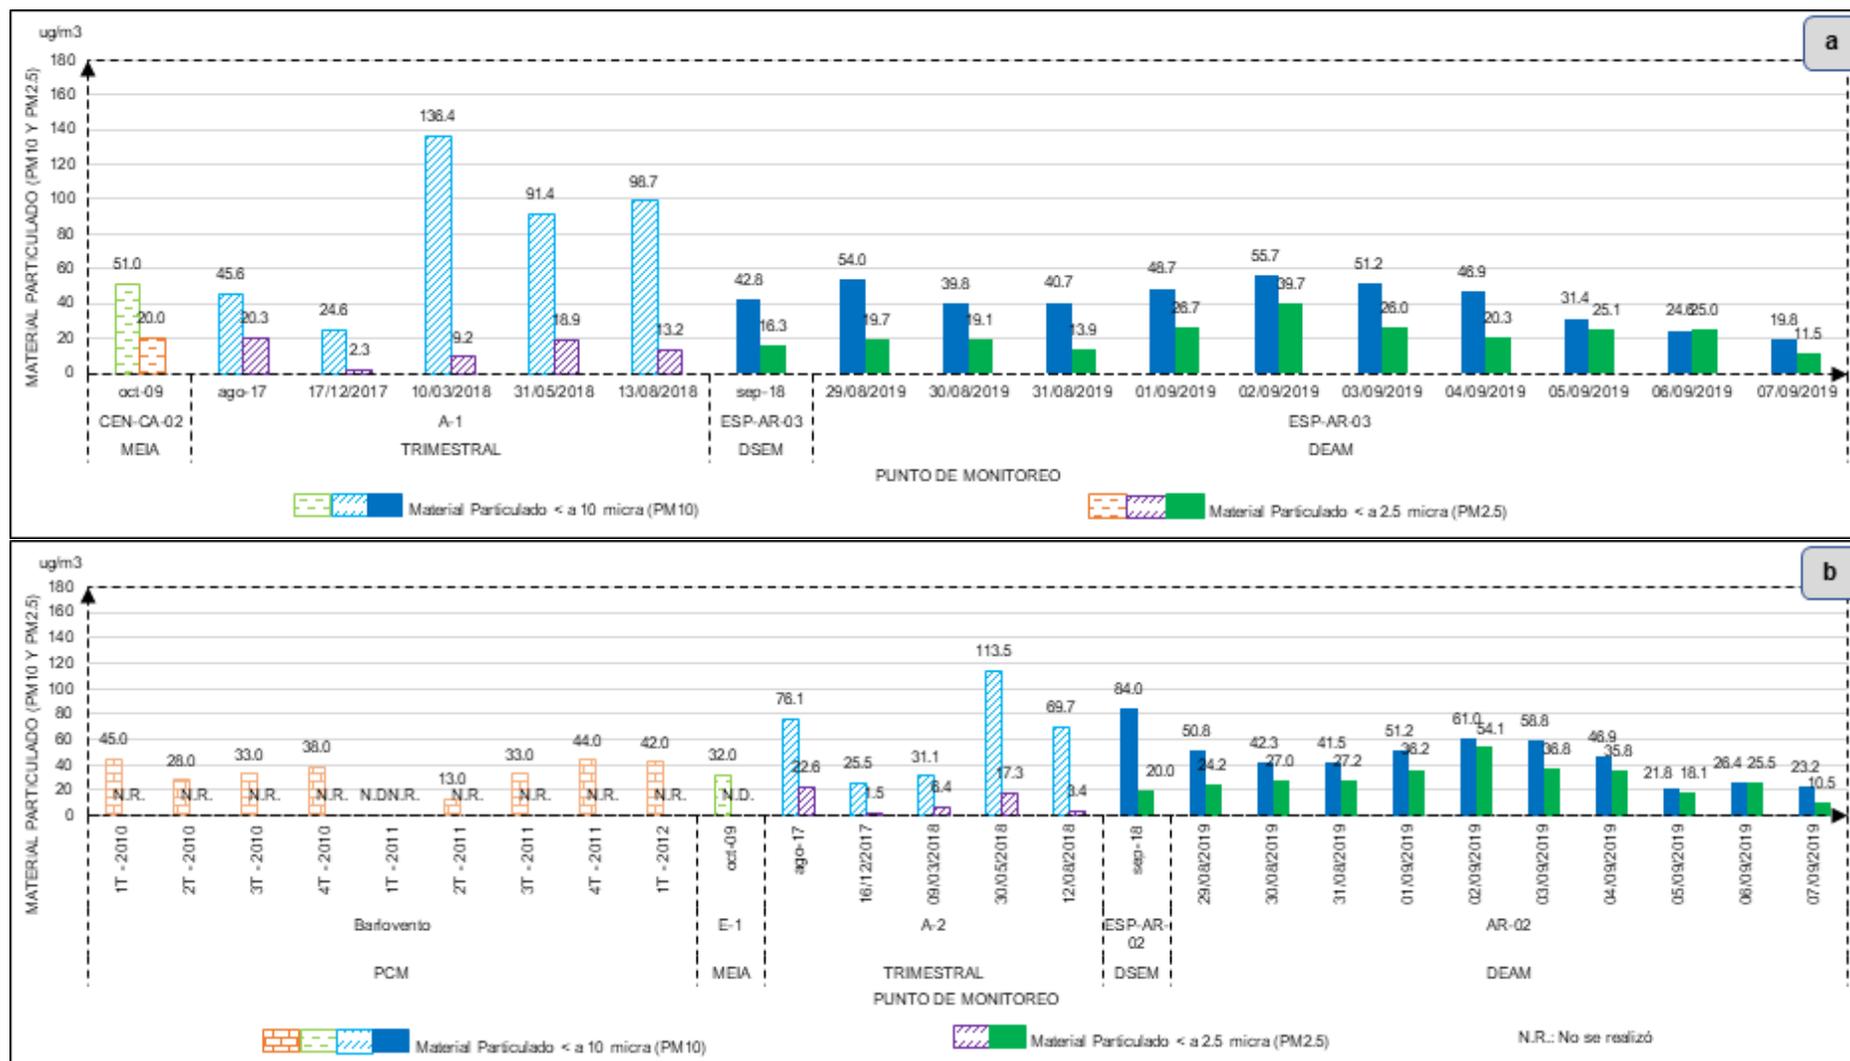
**Figura 8.9.** Comparación de las concentraciones de material particulado (PM<sub>10</sub> y PM<sub>2.5</sub>) evaluados en el año 2019 con los instrumentos ambientales de la UM Chorunga en los puntos a) ESP-AR-03, b) AR-02

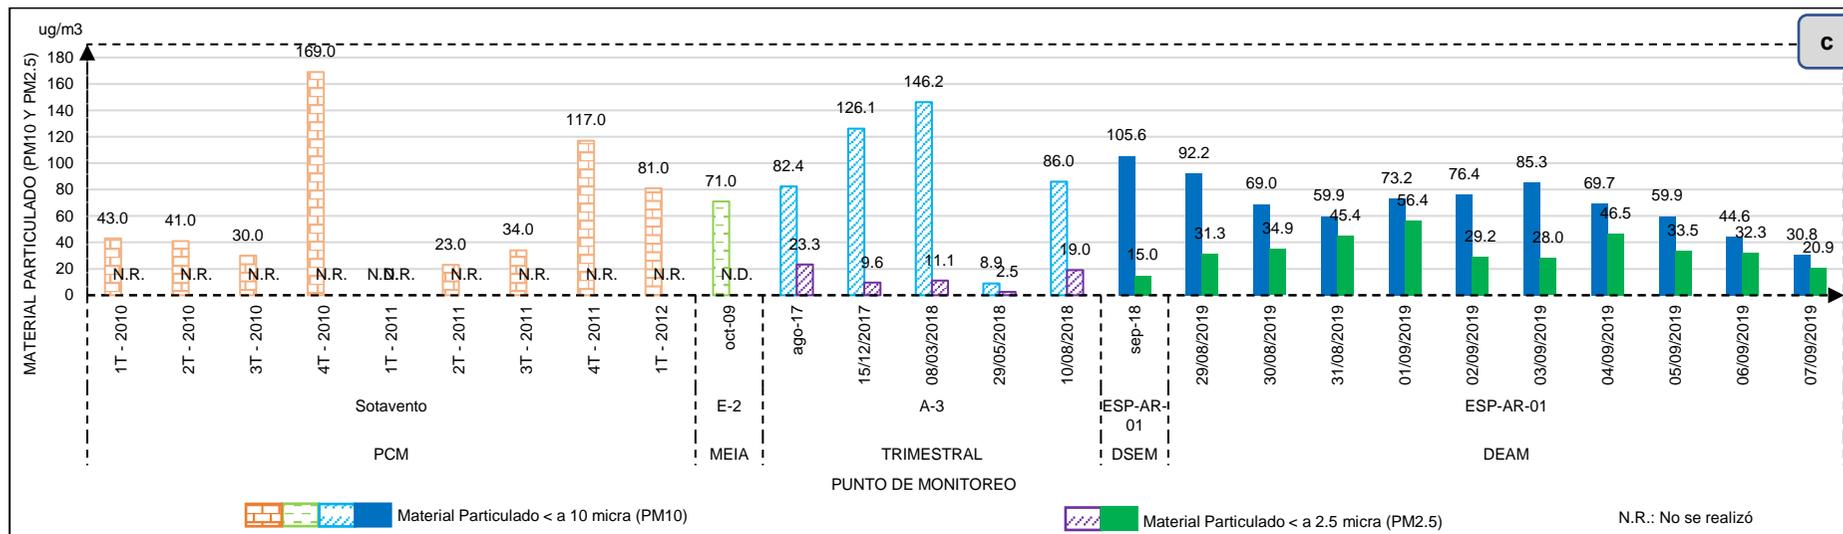
**Figura 8.10.** Comparación de las concentraciones de material particulado (PM<sub>10</sub> y PM<sub>2.5</sub>) evaluados en el año 2019 con los instrumentos ambientales de la UM Chorunga en el punto c) ESP-AR-01

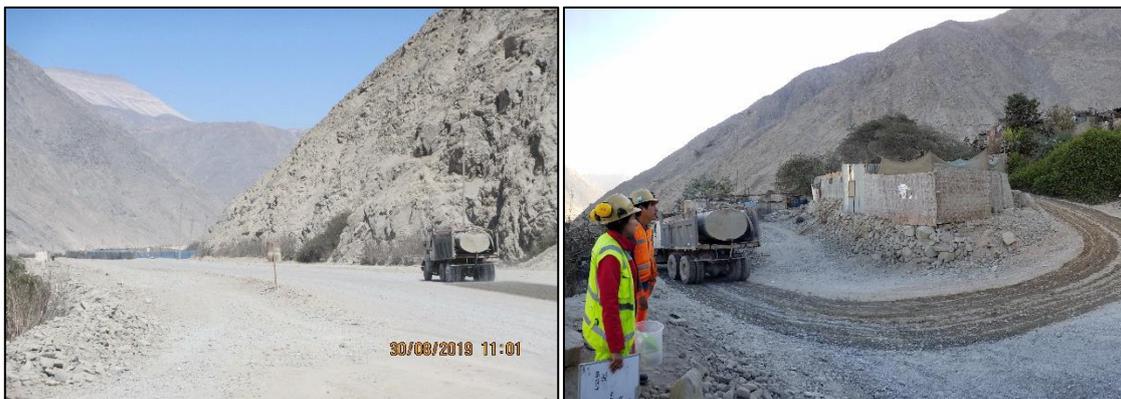
**Figura 8.11.** Riego por aspersión en las vías de acceso en el área de influencia de la UM Chorunga

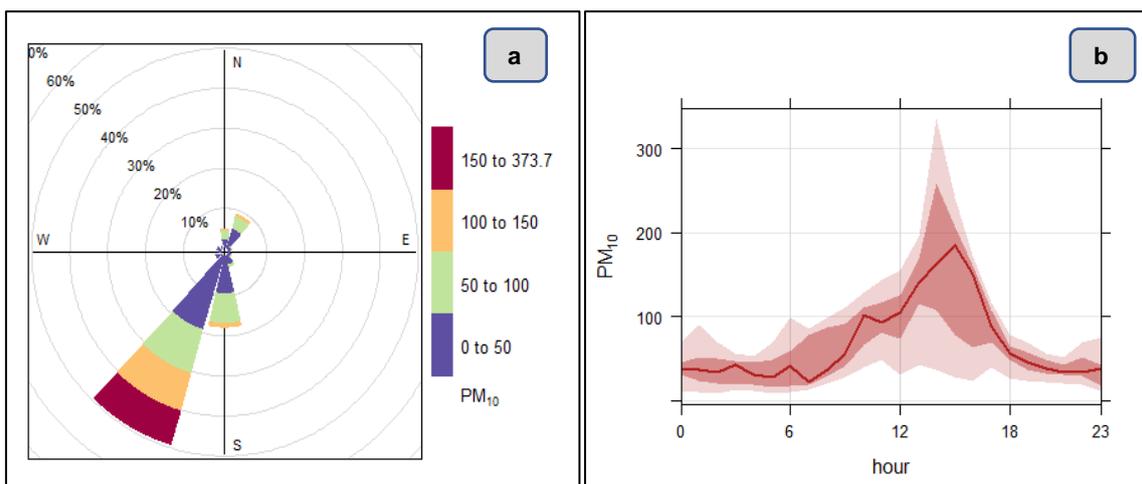
**Figura 8.12.** a) Representación gráfica de rosa de concentración en el punto de monitoreo ESP-AR-01 y b) Mediana horaria (línea roja) de las concentraciones de  $PM_{10}$  en el punto ESP-AR-01
