Organismo de Evaluación y Fiscalización Ambiental - OEFA

**INFORME N° 00323-2019-OEFA/DEAM-STEC**

**ASUNTO** : Vigilancia ambiental en el área de influencia de la unidad minera San Juan de Chorunga de la Empresa Century Mining Perú S.A.C., ubicado en el distrito Río Grande, provincia Condesuyos, departamento Arequipa - 2019

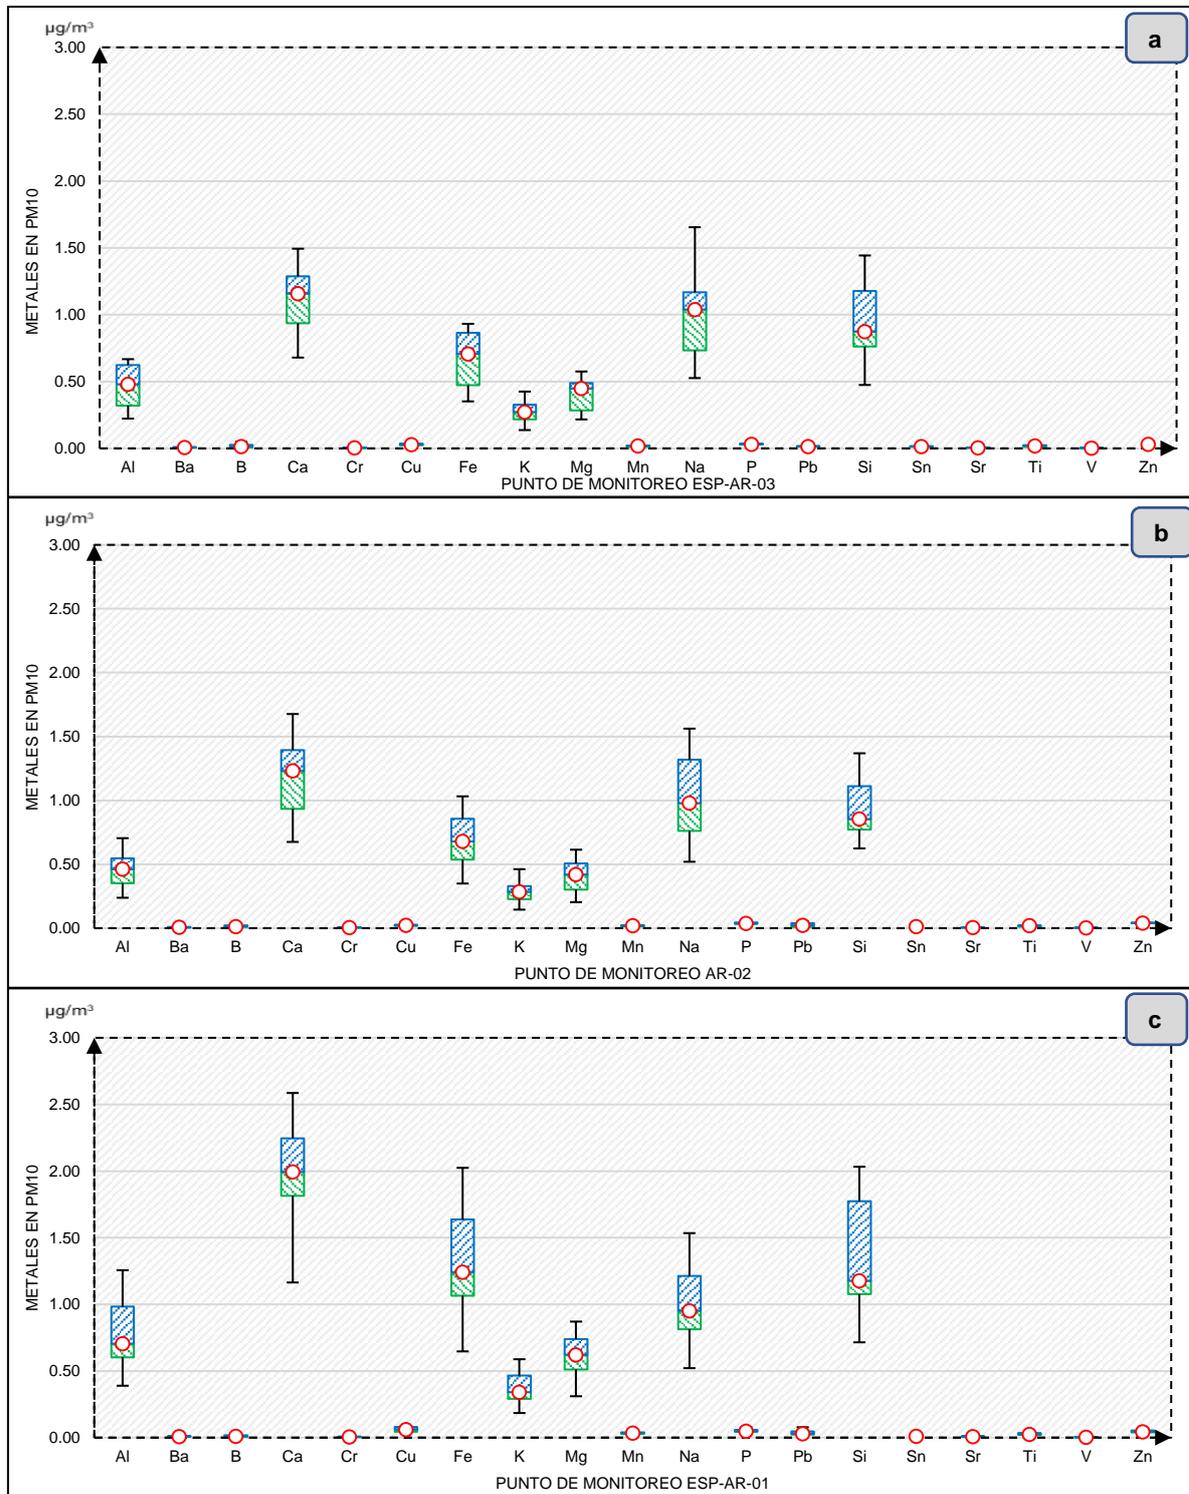
**Figura 8.13.** Caja y bigotes de las concentraciones de metales en las estaciones de monitoreo de la UM Chorunga

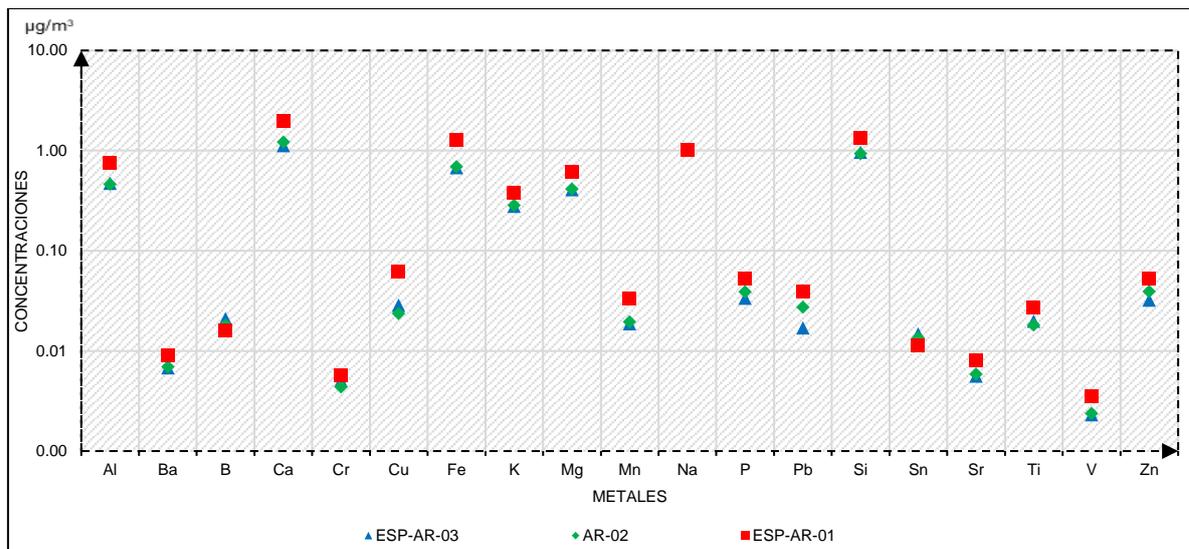
**Figura 8.14.** Dispersión de los promedios de las concentraciones de metales en los puntos de monitoreo de aire en la UM Chorunga.

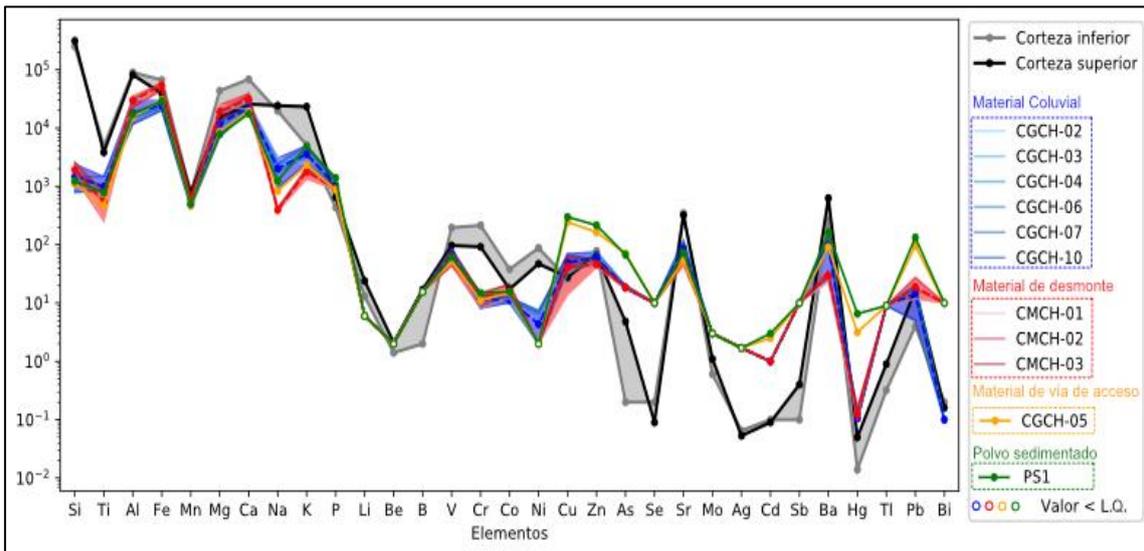
**Figura 8.15.** Comparación de concentraciones de metales de la muestra de material coluvial, componente minero en el depósito de relave y material de la vía de acceso.

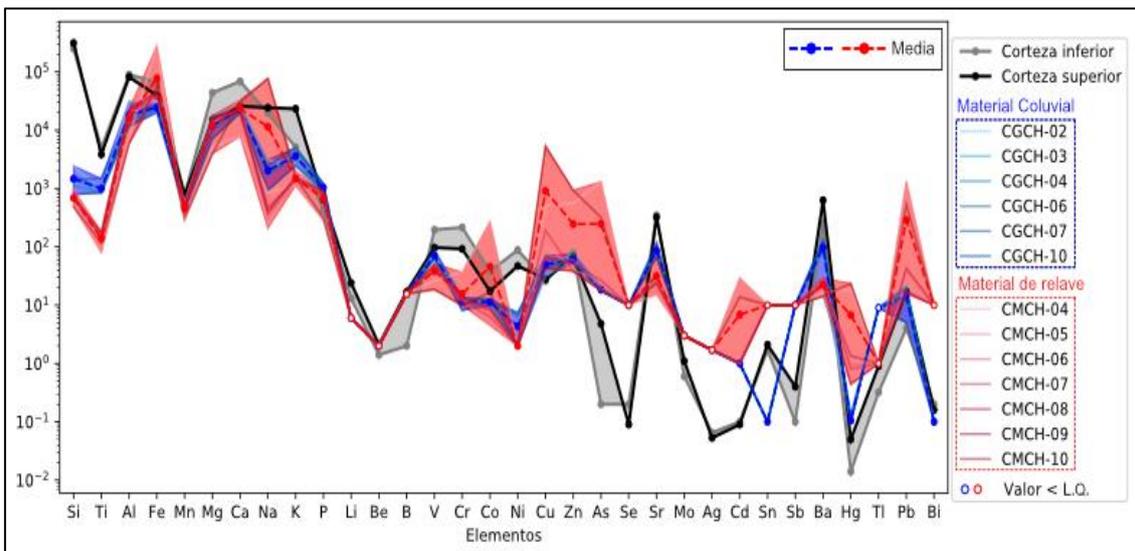
**Figura 8.16.** Comparación de concentraciones de metales totales de la muestra de material coluvial y componente minero en el depósito de relave

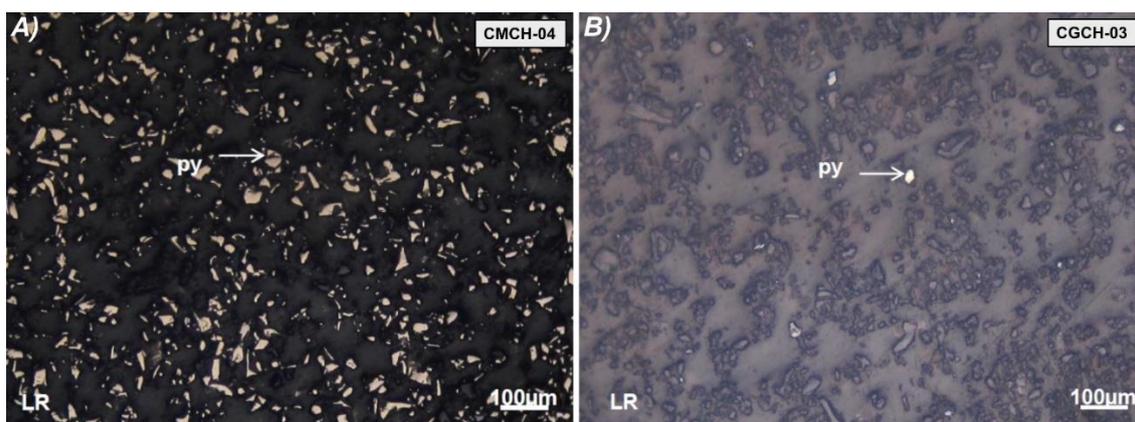
**Figura 8.17.** Fotomicrografías de las muestras de relave A) CMCH-04 y material coluvial B) CGCH-03 donde se aprecia que los minerales metálicos son los que integran principalmente las muestras de relave en comparación con el material coluvial

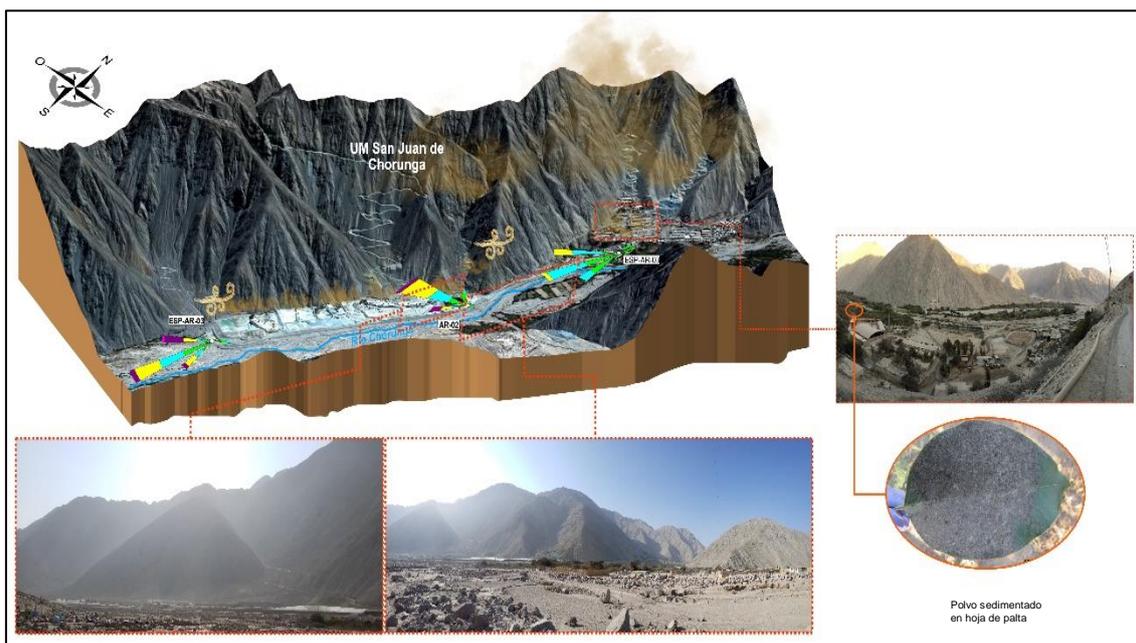
Las concentraciones de cobre, zinc y plomo presentes en la muestra PS1 están asociadas a la actividad de la planta de beneficio, vía de acceso (CGCH-05) y los depósitos de relaves (CMCH-04, CMCH-05, CMCH-06 y CMCH-10) los cuales presentan similar composición mineralógica por la presencia de calcopirita, esfalerita y galena. Asimismo, el análisis granulométrico nos indica que la muestra compuesta PS presentó mayor porcentaje de limo y arcilla, lo que corrobora que los componentes mineros mencionados son las principales fuentes de material particulado y metales (Figura 8.18).

**Figura 8.18.** Esquema conceptual del transporte del material particulado proveniente del depósito de relaves hacia sector Chorunga.

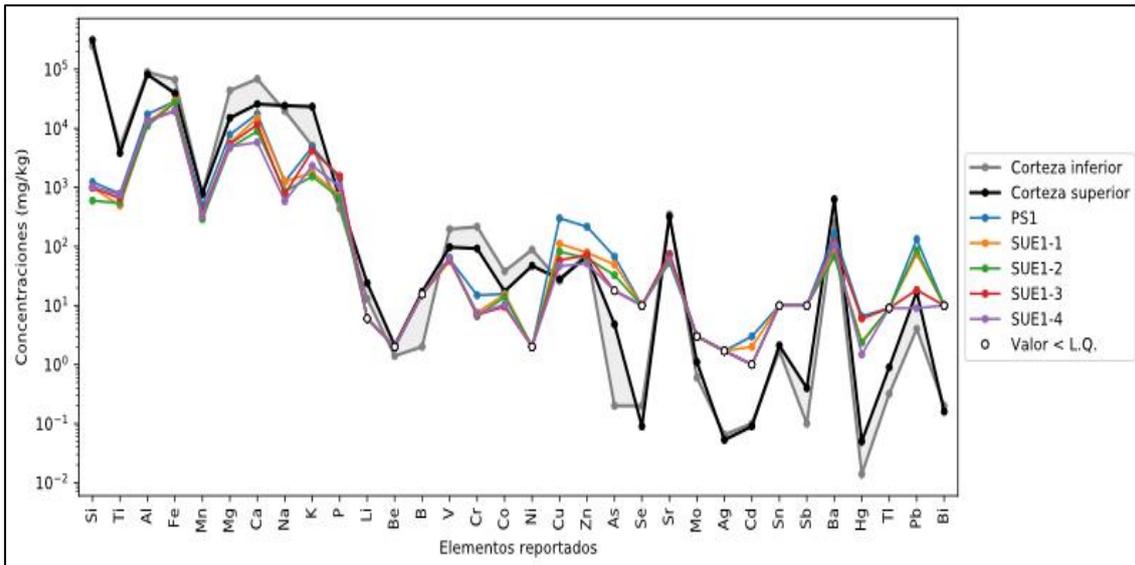
**Figura 8.19.** Comparación de concentraciones de metales totales de la muestra de polvo sedimentado y suelo en el sector Chorunga
