**INFORME N° 967 - 2014-OEFA/DE-SDCA**

ASUNTO : Identificación de pasivo ambiental del subsector hidrocarburos  
con código de Ficha OEFA F00347, ubicado en el Lote VII/VI (ex  
Lote VII), en el distrito de La Brea de la provincia Talara del  
departamento de Piura.

1. El presente Informe tiene por objeto comunicar que el pozo mal abandonado (con código PERUPETRO T\_324) y las emisiones gaseosas fugitivas, constituyen un pasivo ambiental del subsector hidrocarburos, identificado con código de Ficha OEFA F00347. Este pasivo ambiental se encuentra ubicado en el distrito de La Brea de la provincia Talara del departamento de Piura, el cual fue verificado en campo el 10 de mayo de 2013 y complementado con una evaluación in situ el 08 de julio de 2014.

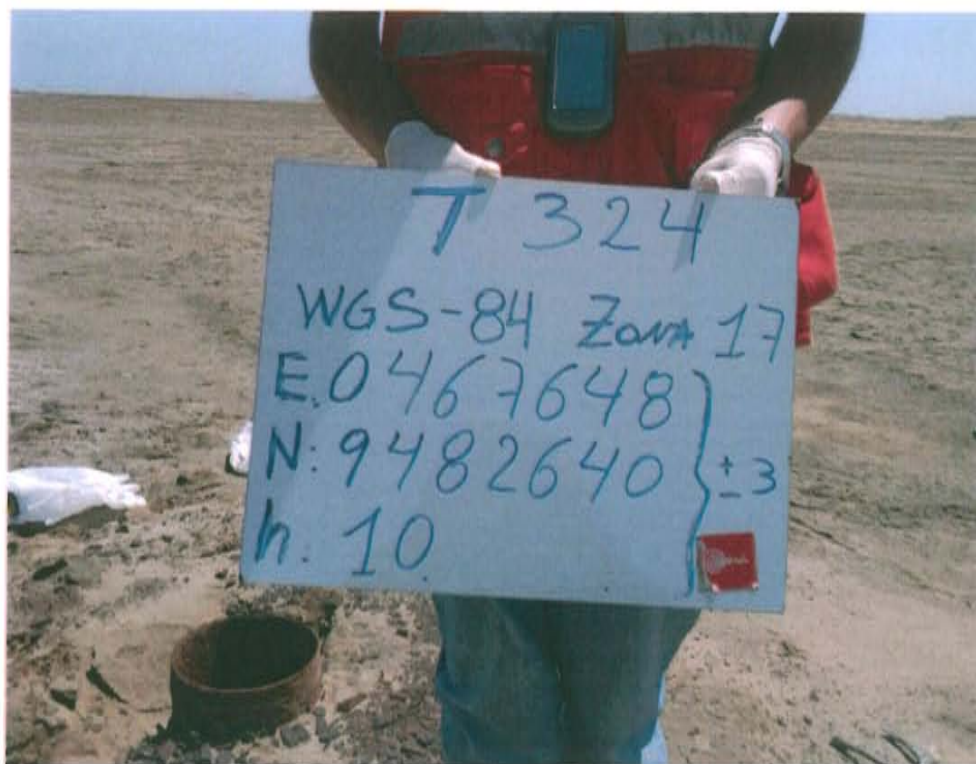
Fotografía N° 1. Identificación del pozo inactivo con código PERUPETRO T\_324.  
Presenta casing sin válvulas que aseguren su hermetismo.

15. En ese sentido, de la revisión documentaria y evaluación in situ se tiene que el pozo se encuentra mal abandonado, toda vez que no se encuentra herméticamente cerrado dado que no cuenta con tapones de abandono en todos los intervalos perforados, ni en condiciones seguras para el abandono, conforme se establece en el Artículo 2° del Decreto Supremo N° 032-2004-EM - Reglamento de las Actividades de Exploración y Explotación de Hidrocarburos<sup>6</sup>.

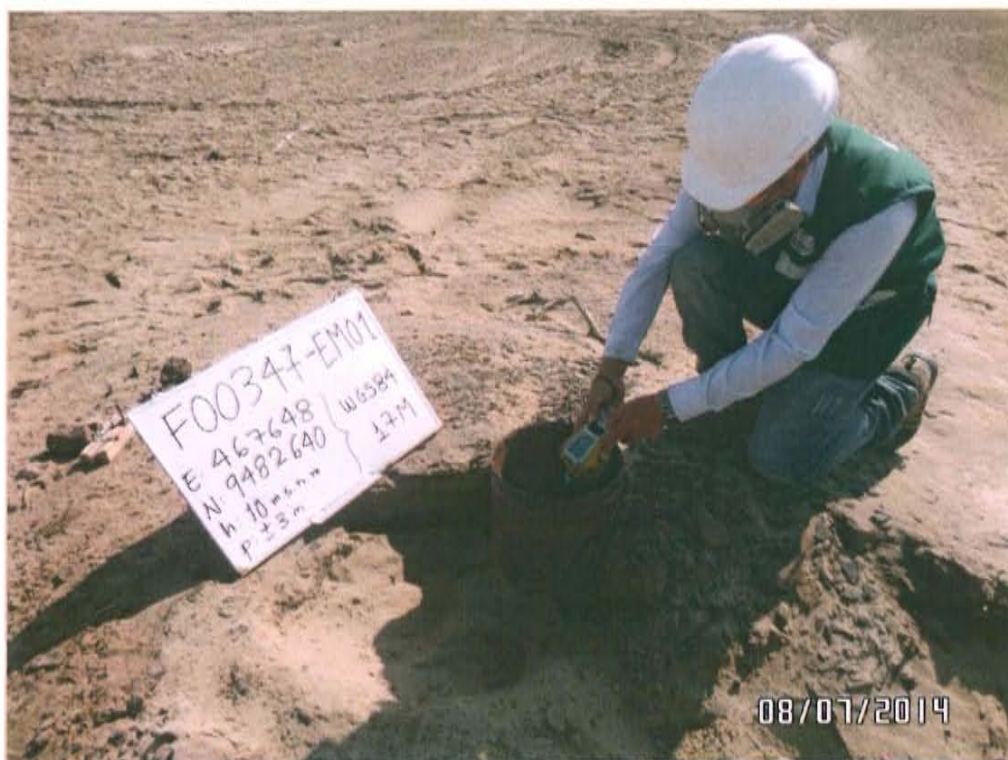
Fotografía N° 4. Medición en el punto F00347-EM01, ubicado en la fuente de emisión en boca del Pozo T\_324.

25. Los resultados obtenidos en boca de pozo (F00347-EM01) muestran la presencia de COVs y que el Límite Inferior de Explosividad (LEL) alcanza valores de hasta 7%, evidenciando que las emisiones gaseosas fugitivas provenientes del pozo están compuestas por gases con características combustibles y que bajo ciertas condiciones podrían constituir una zona inflamable en boca de pozo. Las concentraciones de H<sub>2</sub>S, no son consideradas relevantes en esta composición de gases pues no fueron detectadas.

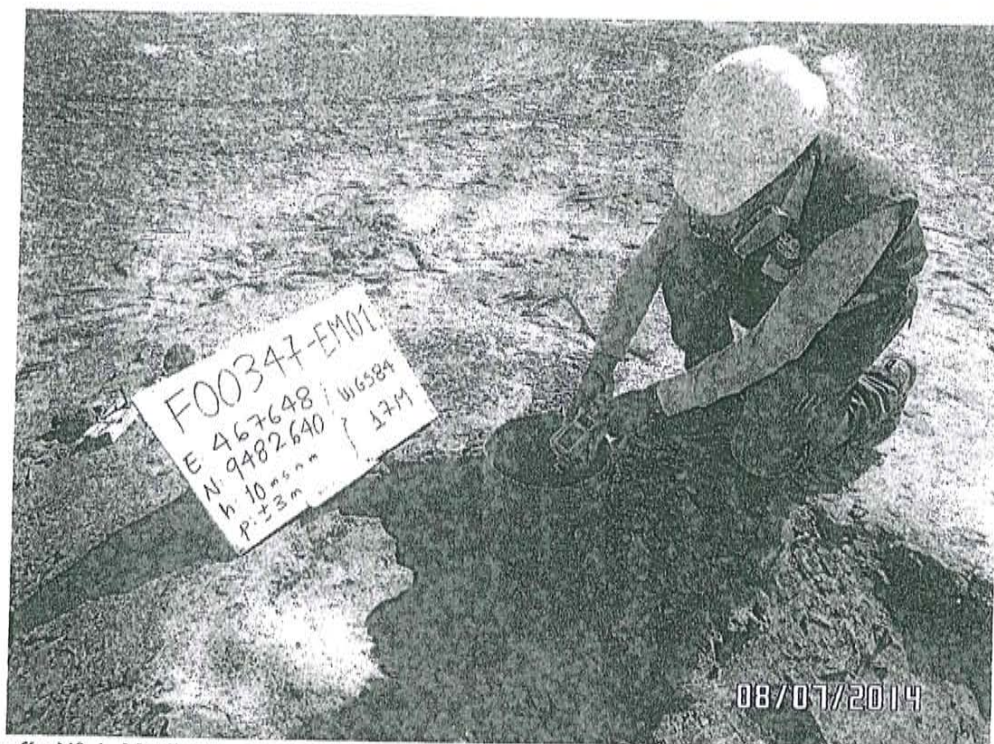
Fotografía N° 1. Medición en el punto F00347-EM01, ubicado en la fuente de emisión en boca del Pozo T\_324.

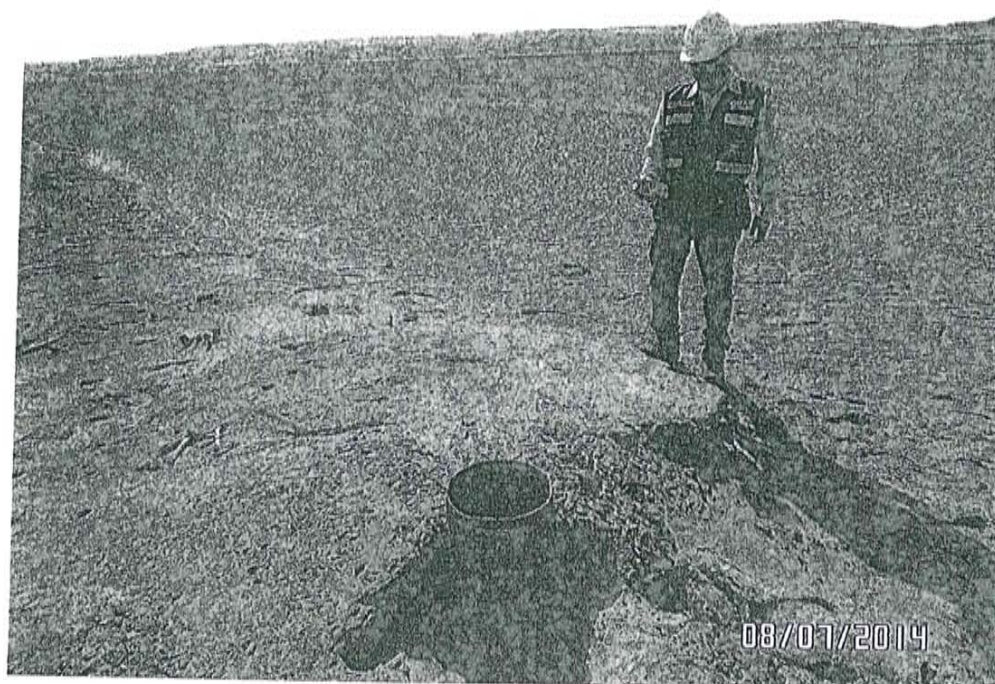
Fotografía N° 2. Mediciones en el F00347-VA01, se realizó en un recorrido en el área circundante alrededor del Pozo T\_324 en un radio de 1 m, con una duración de 10 minutos.

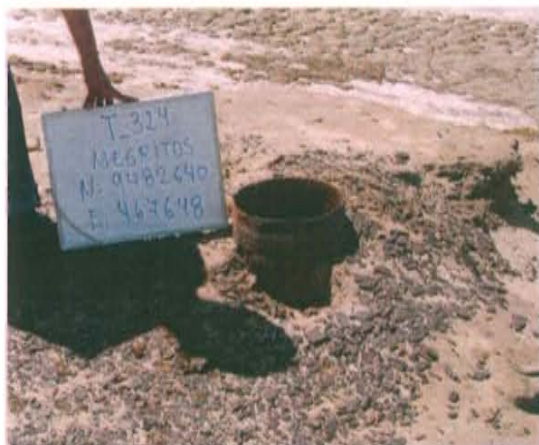
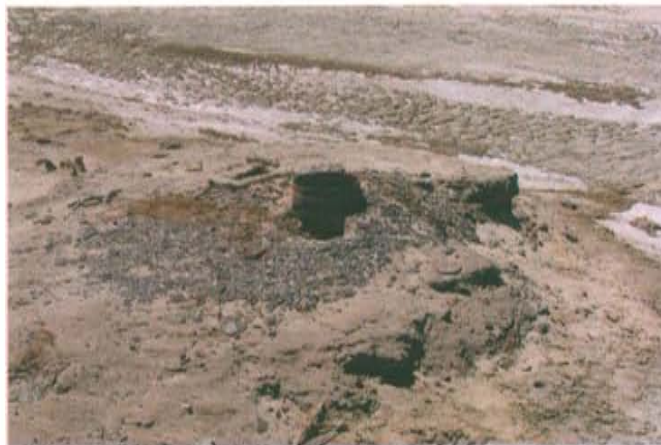
**3. REGISTRO FOTOGRÁFICO**

Inadecuado abandono del pozo
