**INFORME N° 982 - 2014-OEFA/DE-SDCA**

ASUNTO : Identificación de pasivo ambiental del subsector hidrocarburos con código de Ficha OEFA F00329, ubicado en el Lote VII/VI (ex Lote VII), en el distrito de La Brea de la provincia Talara del departamento de Piura.

1. El presente Informe tiene por objeto comunicar que el pozo mal abandonado (con código PERUPETRO T\_456), las emisiones gaseosas fugitivas y el suelo contaminado circundante a él, constituyen un pasivo ambiental del subsector hidrocarburos, identificado con código de Ficha OEFA F00329. Este pasivo ambiental se encuentra ubicado en el distrito de La Brea de la provincia Talara del departamento de Piura, el cual fue verificado en campo el 07 de mayo de 2013 y complementado con una evaluación in situ el 09 de julio de 2014.

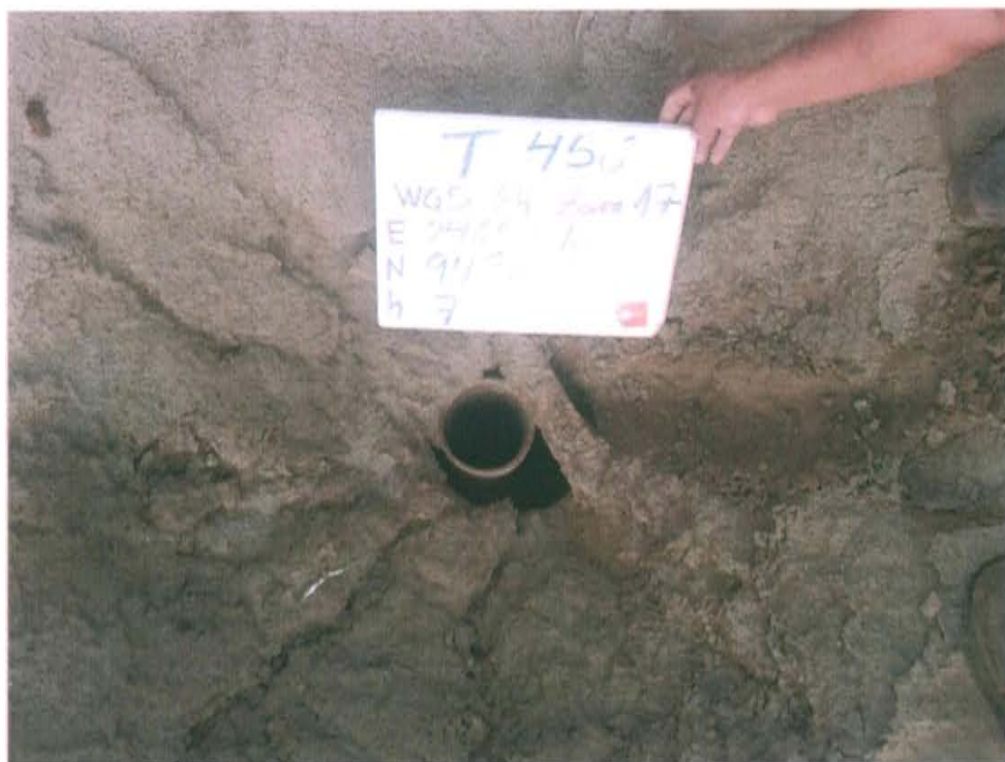
Fotografía N° 1. Identificación del pozo inactivo con código PERUPETRO T\_456. Presenta casing sin válvulas que aseguren su hermetismo.

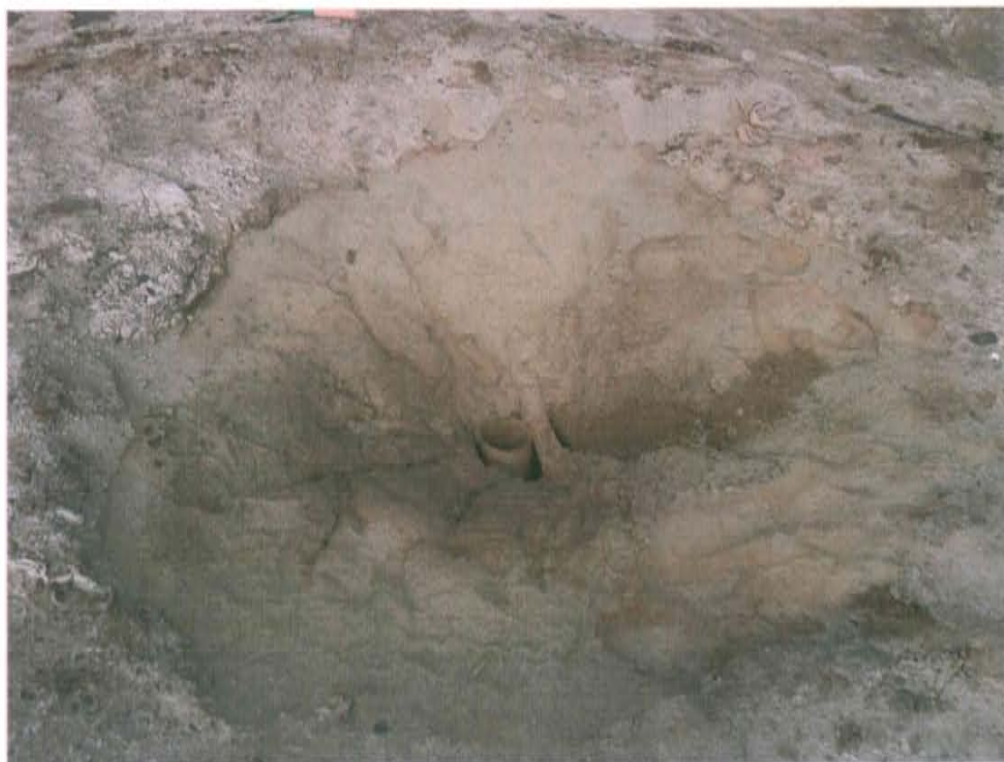
20. Los resultados obtenidos del análisis en laboratorio evidencian la presencia de suelo contaminado con hidrocarburos, dado que las concentraciones correspondientes a las Fracción de hidrocarburos F2 (C10-C28) y Fracción de hidrocarburos F3 (C28-C40) superan el ECA para suelo de uso agrícola.

Fotografía N° 3. Se aprecia la afectación del suelo por presencia de hidrocarburos durante la evaluación in situ.

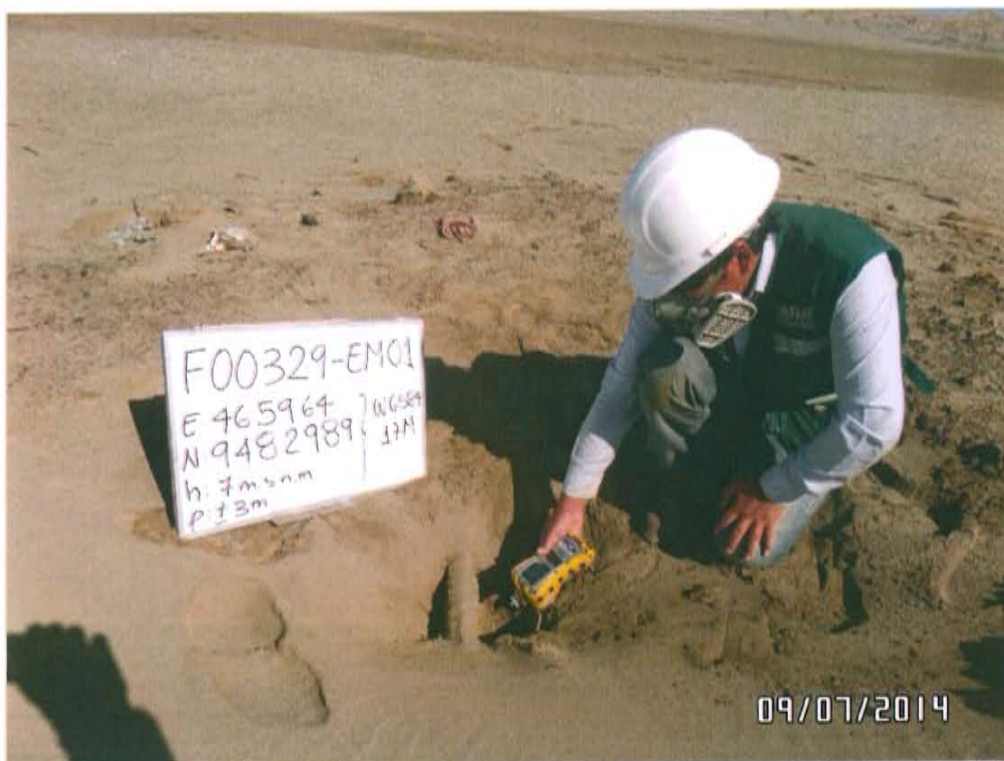
| EQUIPO EMPLEADO | | | MultiRAE Lite – PGM6208 (Monitor de gases múltiple)<br>Serie N° MAB3Z174R1 | | | | | | | | | |
|---|---|---|---|---|---|---|---|---|---|---|---|---|
| F00329-EM01 | 09/07/2014 | 09:53 | 100 | 100 | 14,4 | 20,9 | 0 | 1,4 | 0,11 | 4 | 528 | 146,5 |

Fotografía N° 4. Medición en el punto F00329-EM01, ubicado en la fuente de emisión en boca del Pozo T\_456.

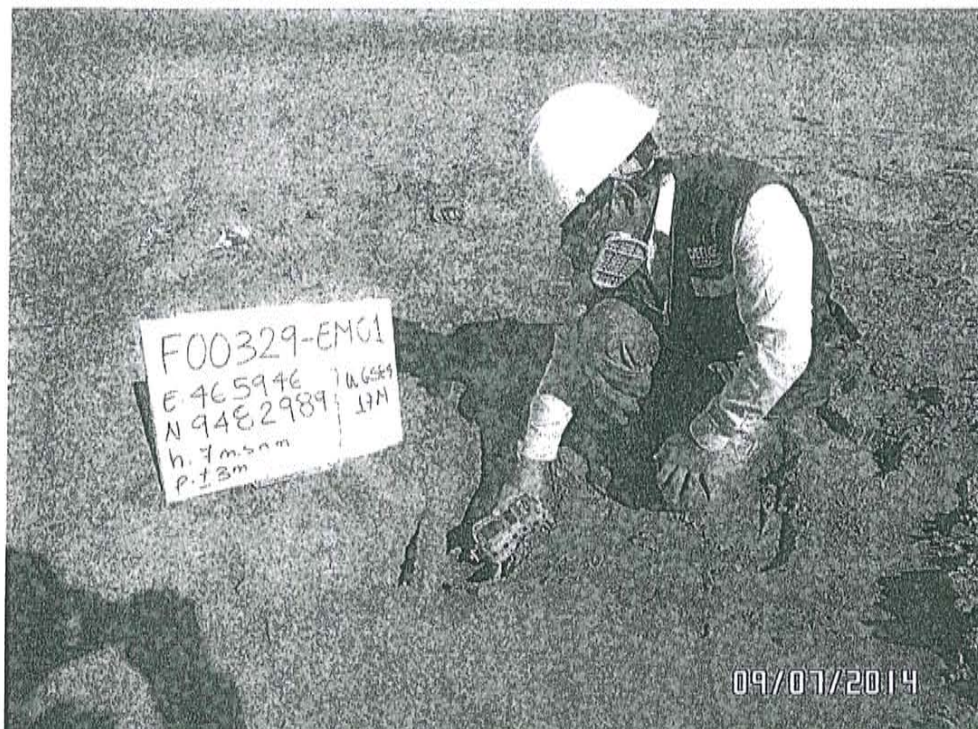
Fotografía N° 1. Medición en el punto F00329-EM01, ubicado en la fuente de emisión en boca del Pozo T\_456.

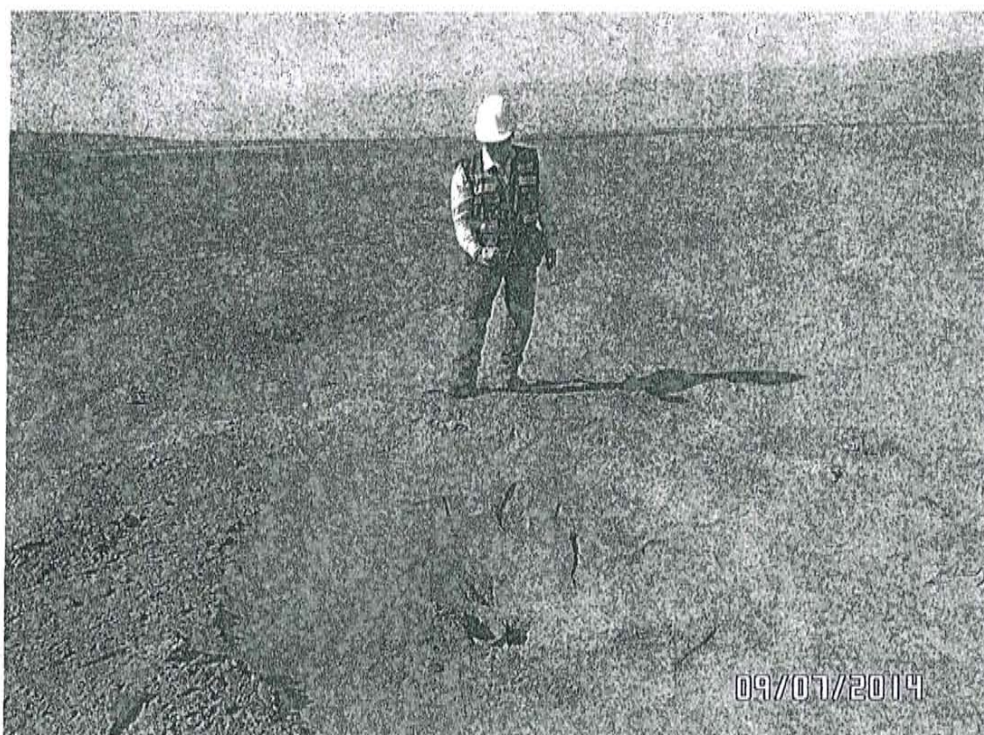
27. Los resultados obtenidos en los alrededores a la ubicación del pozo (F00329-VA01) muestran que no son significativos en comparación con las mediciones obtenidas en boca de pozo.
28. La estimación del nivel de riesgo se realizará en función del parámetro Fracción de Hidrocarburos F2 (C10-C28) debido a que presentó el valor de porcentaje más alto que supera el ECA y también tomando de manera referencial los registros de las mediciones del equipo detector de gases realizados en las emisiones gaseosas fugitivas medidas en la fuente de emisión y su área circundante

Fotografía N° 2. Mediciones en el F00329-VA01, se realizó en un recorrido en el área circundante alrededor del Pozo T\_456 en un radio de 1 m, con una duración de 10 minutos.

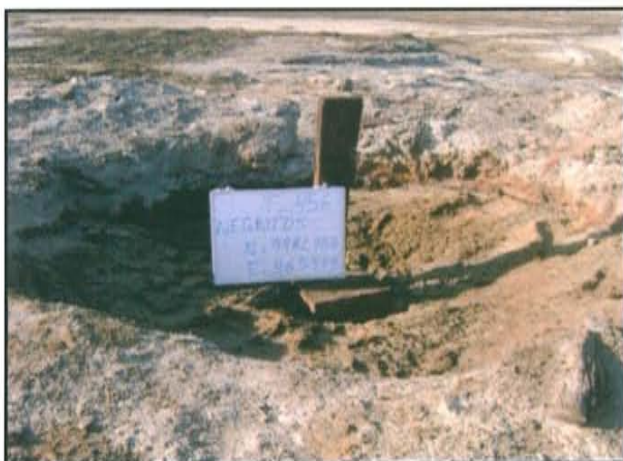
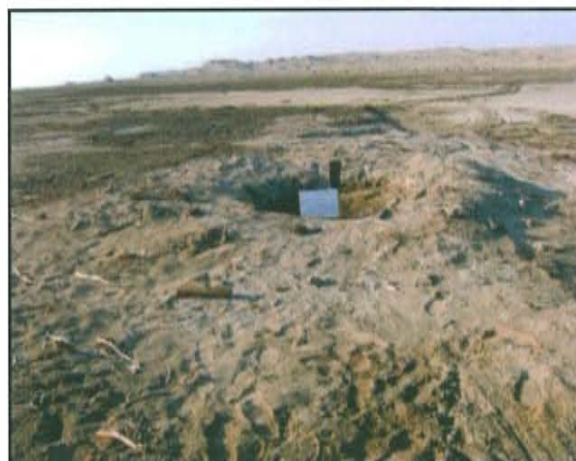
**3. REGISTRO FOTOGRÁFICO**

El pozo ATA T\_456 se encuentra con casing a nivel de fondo de cantina y cubierto con palos de madera; cantina de pozo deteriorada. El pozo no tiene plataforma y acceso deteriorado (intransitable). Se visualiza suelo impregnado con hidrocarburos, también restos de madera y trazo industrial contaminado con hidrocarburos. Zona con suelo salitroso.
