**INFORME N° 972 - 2014-OEFA/DE-SDCA**

ASUNTO : Identificación de pasivo ambiental del subsector hidrocarburos  
con código de Ficha OEFA F00411, ubicado en el Lote VII/VI (ex  
Lote VII), en el distrito de La Brea de la provincia Talara del  
departamento de Piura.

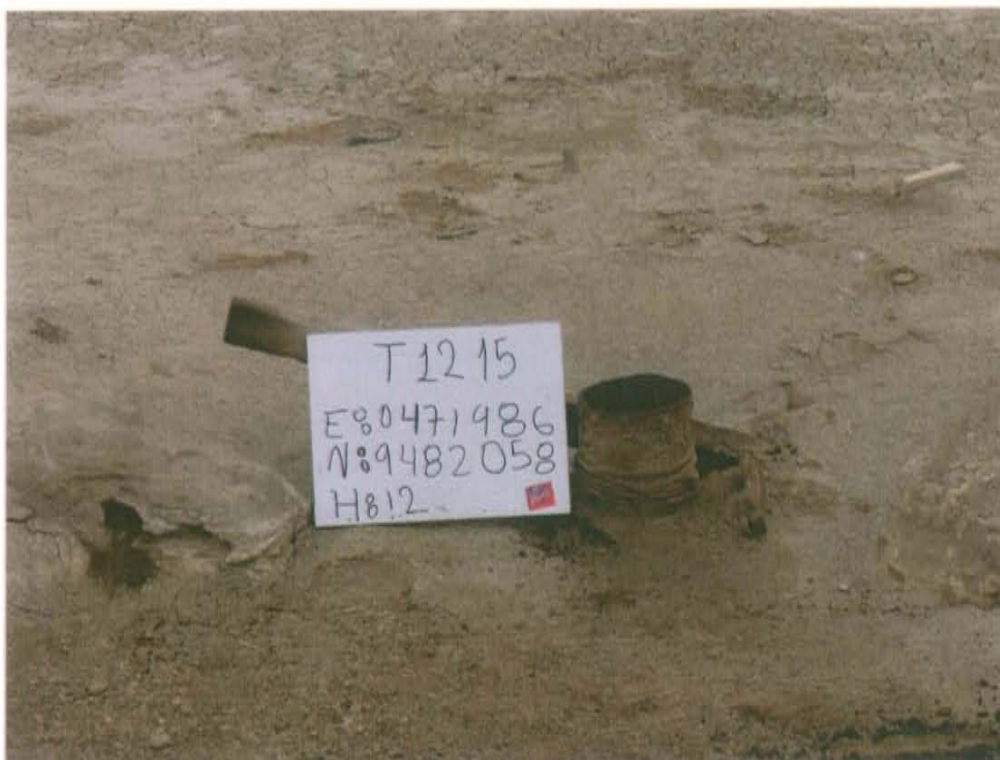
Fotografía N° 1. Identificación del pozo inactivo con código PERUPETRO T1215. Presenta casing sin válvulas que aseguren su hermetismo.

plg sobresalía 0,15 m del nivel del suelo; el pozo no tenía cabezal o válvulas que aseguren su hermetismo por lo que se le consideró abierto. No se observaron afloramientos de fluidos desde el pozo; sin embargo se percibieron olores a hidrocarburos procedentes del pozo por lo que se realizó la medición de las emisiones gaseosas fugitivas evidenciándose la presencia de compuestos orgánicos volátiles así como un alto valor del límite inferior de explosividad (ver anexos 1, 2 y 3).

15. En ese sentido, de la revisión documentaria y evaluación in situ se tiene que el pozo se encuentra mal abandonado, toda vez que no se encuentra herméticamente cerrado ni en condiciones seguras para el abandono, conforme se establece en el Artículo 2° del Decreto Supremo N° 032-2004-EM - Reglamento de las Actividades de Exploración y Explotación de Hidrocarburos<sup>6</sup>. Además de presentar emisiones gaseosas fugitivas y suelo contaminado con hidrocarburos en el área circundante al pozo.

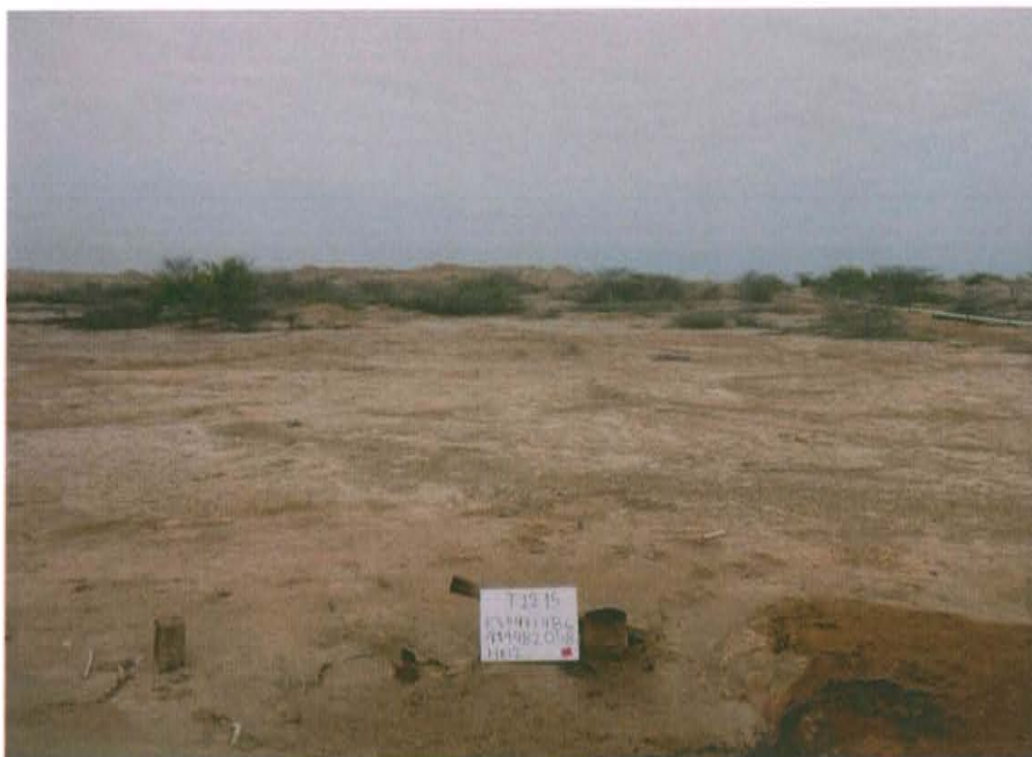
Fotografía N° 2. Vista del área circundante del pozo inactivo T1215.

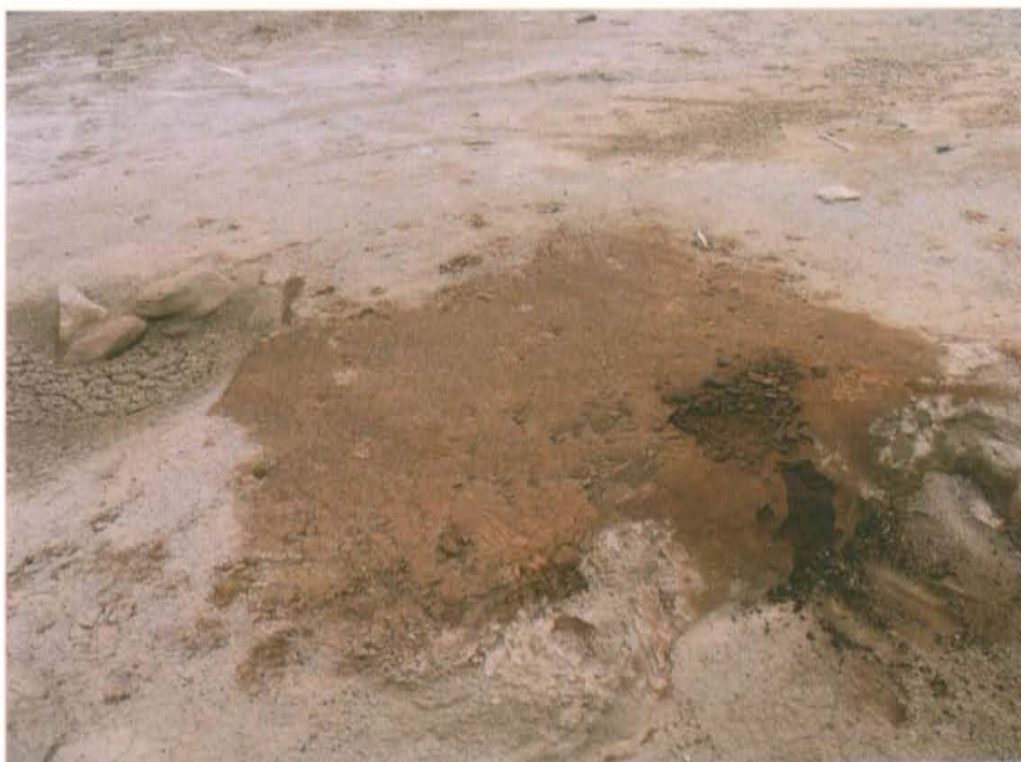
Fotografía N° 3. Se aprecia la afectación del suelo por presencia de hidrocarburos durante la evaluación in situ.

19. Los resultados obtenidos del análisis en laboratorio evidencian la presencia de suelo contaminado con hidrocarburos, dado que las concentraciones correspondientes a las Fracción de hidrocarburos F2 (C10-C28) y Fracción de hidrocarburos F3 (C28-C40) superan el ECA para suelo de uso agrícola.

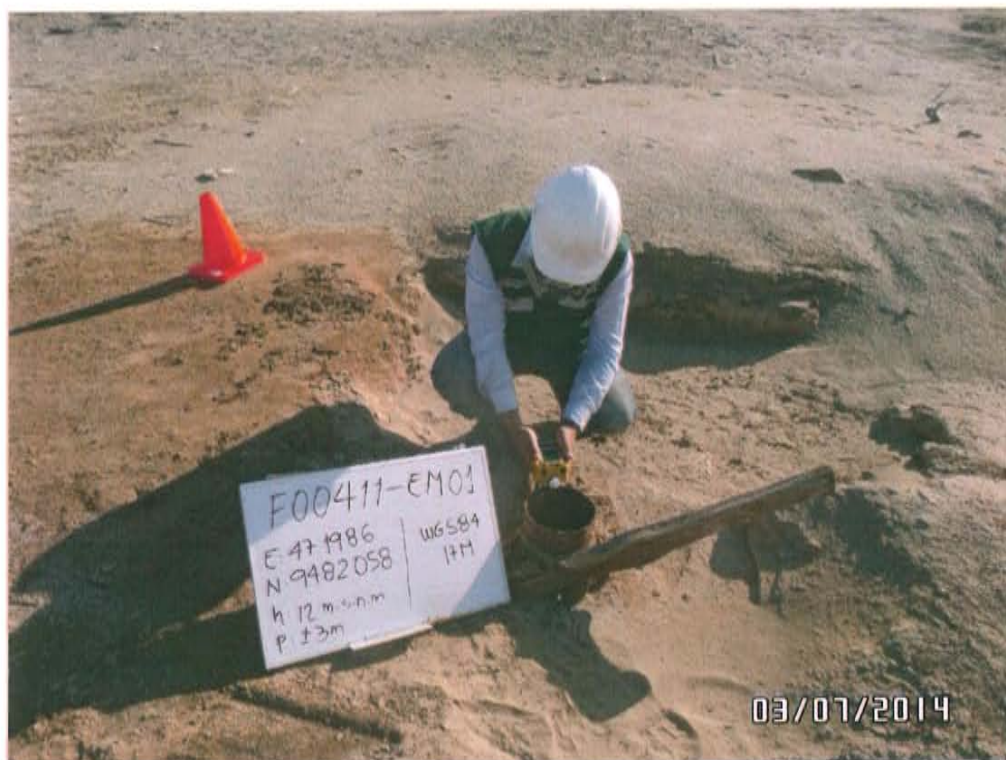
Fotografía N° 4. Medición en el punto F00411-EM01, ubicado en la fuente de emisión en boca del Pozo T1215.

25. Los resultados obtenidos en boca de pozo (F00411-EM01) muestran la presencia de COVs y que el Límite Inferior de Explosividad (LEL) alcanza valores de hasta 100%, evidenciando que las emisiones gaseosas fugitivas provenientes del pozo están compuestas por una mezcla de gases con características inflamables. Las concentraciones de H<sub>2</sub>S, no son consideradas relevantes en esta composición de gases pues fueron detectadas en muy bajas concentraciones.

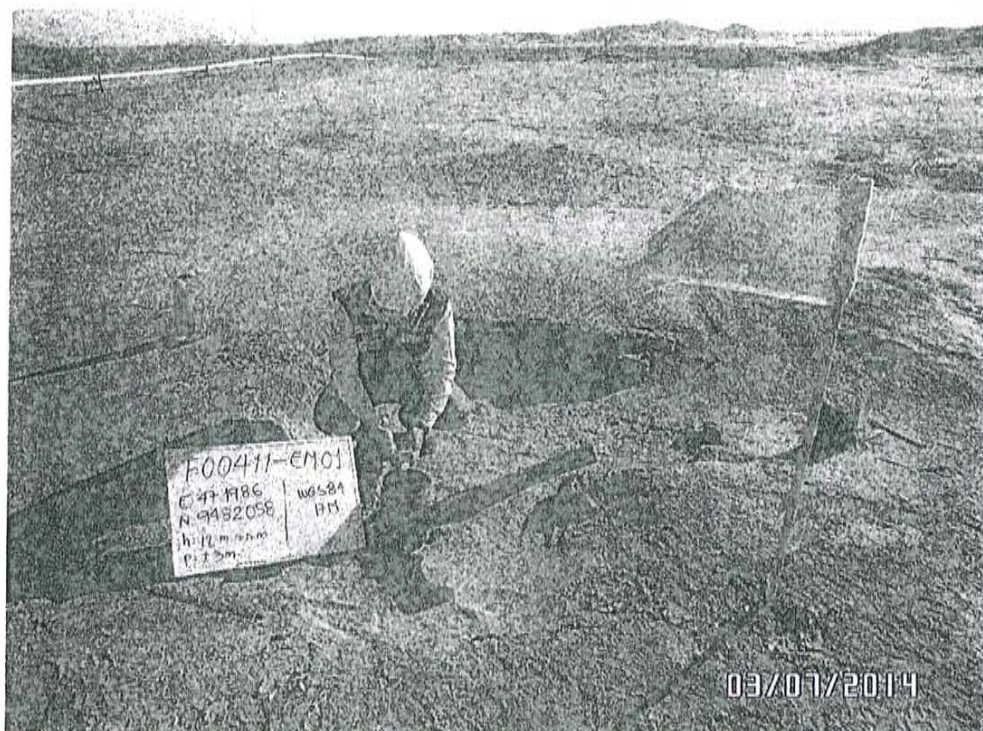
Fotografía N° 1. Medición en el punto F00411-EM01, ubicado en la fuente de emisión en boca del Pozo T1215.

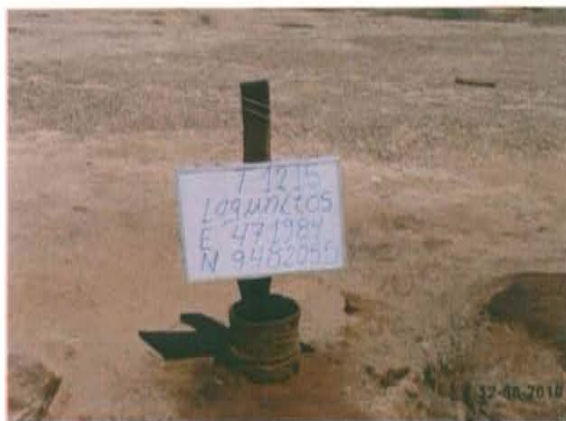
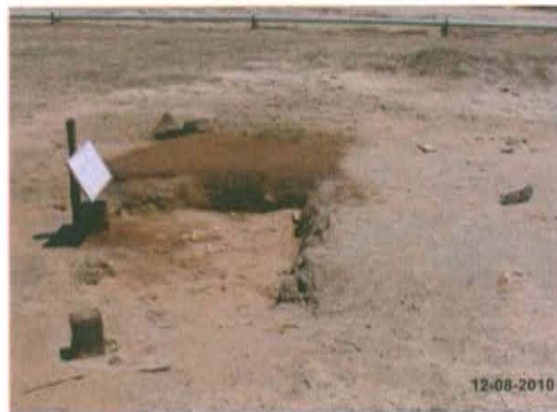
**3. REGISTRO FOTOGRÁFICO**

**Descripción del Aspecto Social:** Indicios de presencia de pobladores para extracción de Hidrocarburo (huellas de carretas, baldes, sogas, galoneras y trapos impregnado de hidrocarburo, suelo impregnado con hidrocarburo resientes)

**4. CAUSA / ORIGEN**
*Inadecuado abandono del pozo*
**5. TIPOS DE PASIVOS AMBIENTALES (Marque con X el que corresponda).**
