INFORME N° 964 - 2014-OEFA/DE-SDCA

ASUNTO : Identificación de pasivo ambiental del subsector hidrocarburos con código de Ficha OEFA F00357, ubicado en el Lote VII/VI (ex Lote VII), en el distrito de La Brea de la provincia Talara del departamento de Piura.

III. IDENTIFICACIÓN DE PASIVO AMBIENTAL DEL SUBSECTOR HIDROCARBUROS CON CÓDIGO DE FICHA OEFA F00357

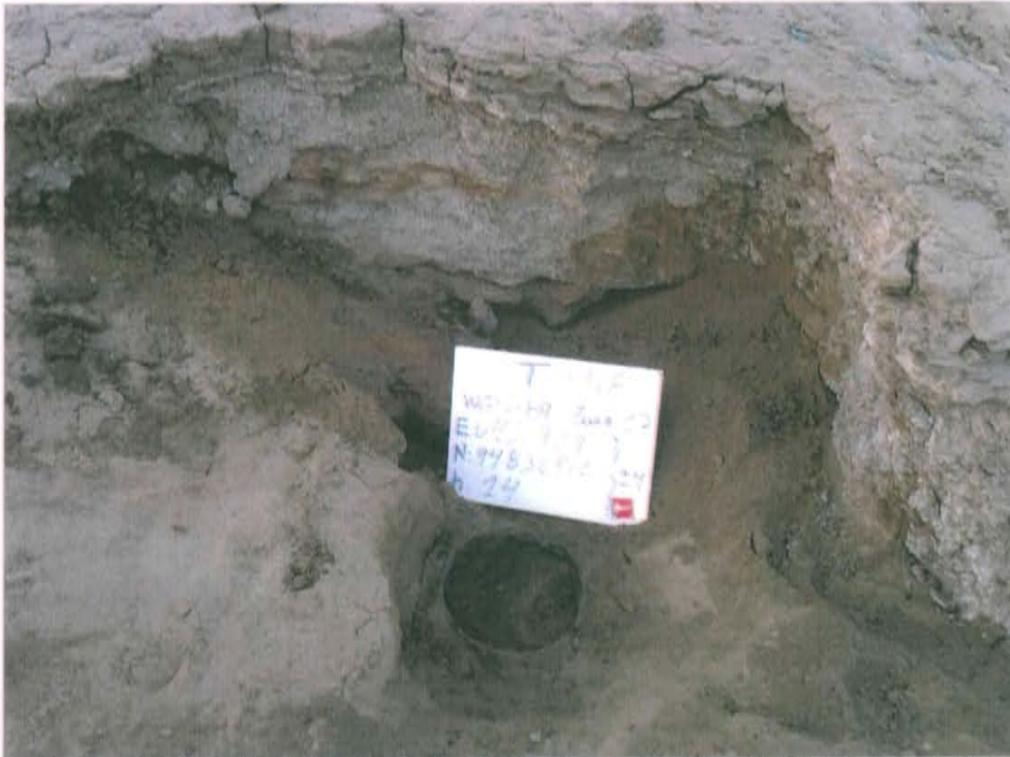
Fotografía N° 1. Identificación del pozo inactivo con código PERUPETRO T_258. Presenta casing sin válvulas que aseguren su hermetismo.

13. Durante la evaluación in situ realizada por el OEFA el 10 de mayo de 2013, se observó un pozo inactivo, se encontraba dentro de un hoyo de 0,6 m de profundidad el cual abarcaba un área de aproximadamente de 1 m² y no presentaba señales ni cercos de prevención, no contaba con terraplén habilitado ni acceso vehicular hasta la ubicación del pozo. Asimismo, se observó que el casing (tubería de revestimiento) de 11 plg se encontró enterrado con un montículo de tierra; que el pozo no tenía cabezal o válvulas que aseguren su hermetismo por lo que se le consideró abierto. No se observaron afloramientos de fluidos desde el pozo; sin embargo se percibieron olores a hidrocarburos procedentes del pozo por lo que se realizó la medición de las emisiones gaseosas fugitivas evidenciándose la presencia de compuestos orgánicos volátiles así como un alto valor del límite inferior de explosividad (ver anexos 1, 2 y 3).

15. En ese sentido, de la revisión documentaria y evaluación in situ se tiene que el pozo se encuentra mal abandonado, toda vez que no se encuentra herméticamente cerrado ni en condiciones seguras para el abandono, conforme se establece en el Artículo 2° del Decreto Supremo N° 032-2004-EM - Reglamento de las Actividades de Exploración y Explotación de Hidrocarburos⁶. Además de presentar emisiones gaseosas fugitivas y suelo contaminado con hidrocarburos en el área circundante al pozo.

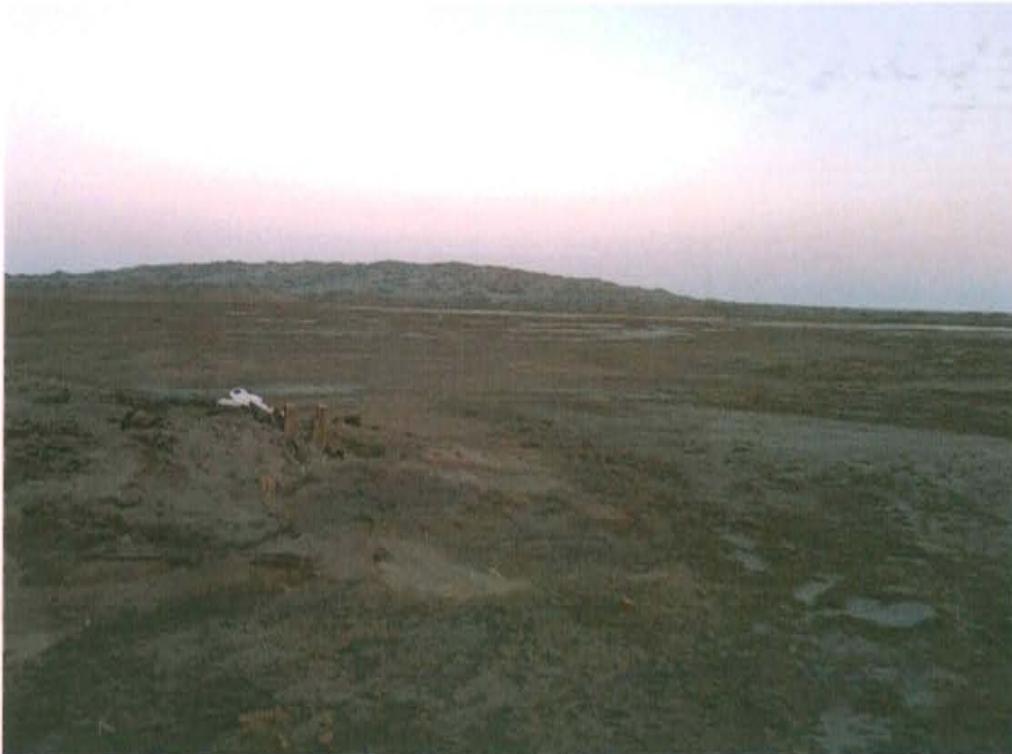
Fotografía N° 2. Vista del área circundante del pozo inactivo T_258.

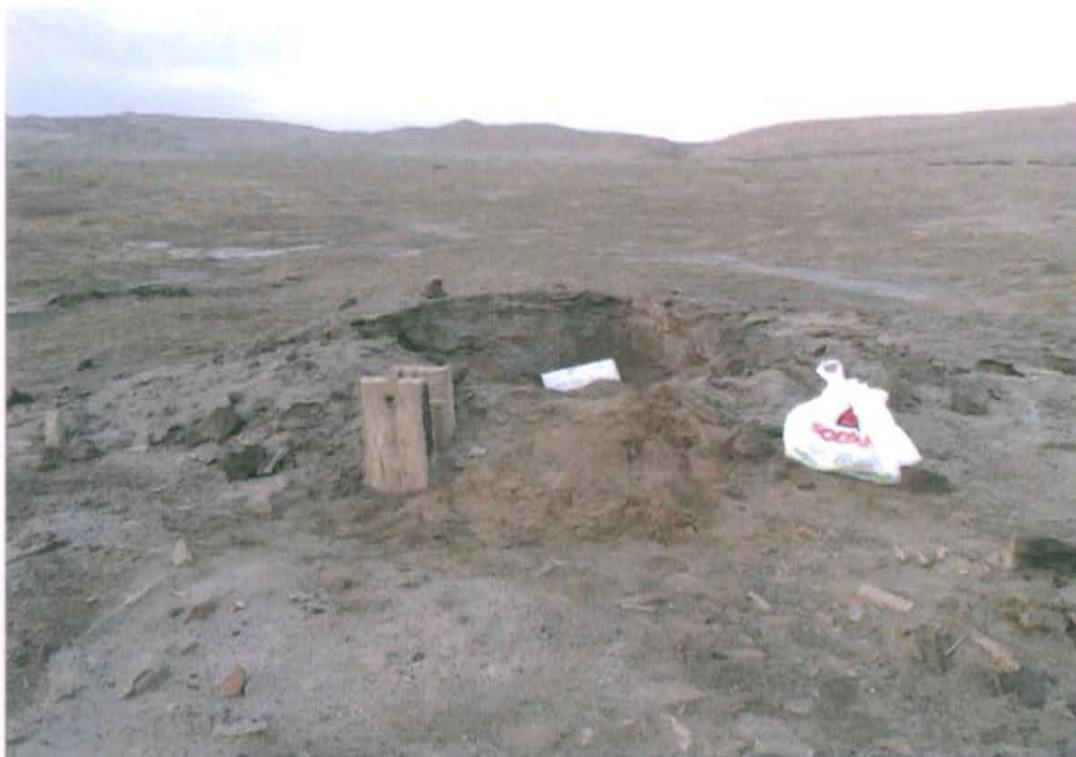
Fotografía N° 3. Se aprecia la afectación del suelo por presencia de hidrocarburos durante la evaluación in situ.

19. Los resultados obtenidos del análisis en laboratorio evidencian la presencia de suelo contaminado con hidrocarburos, dado que las concentraciones correspondientes a las Fracción de hidrocarburos F2 (C10-C28) y Fracción de hidrocarburos F3 (C28-C40) superan el ECA para suelo de uso agrícola.

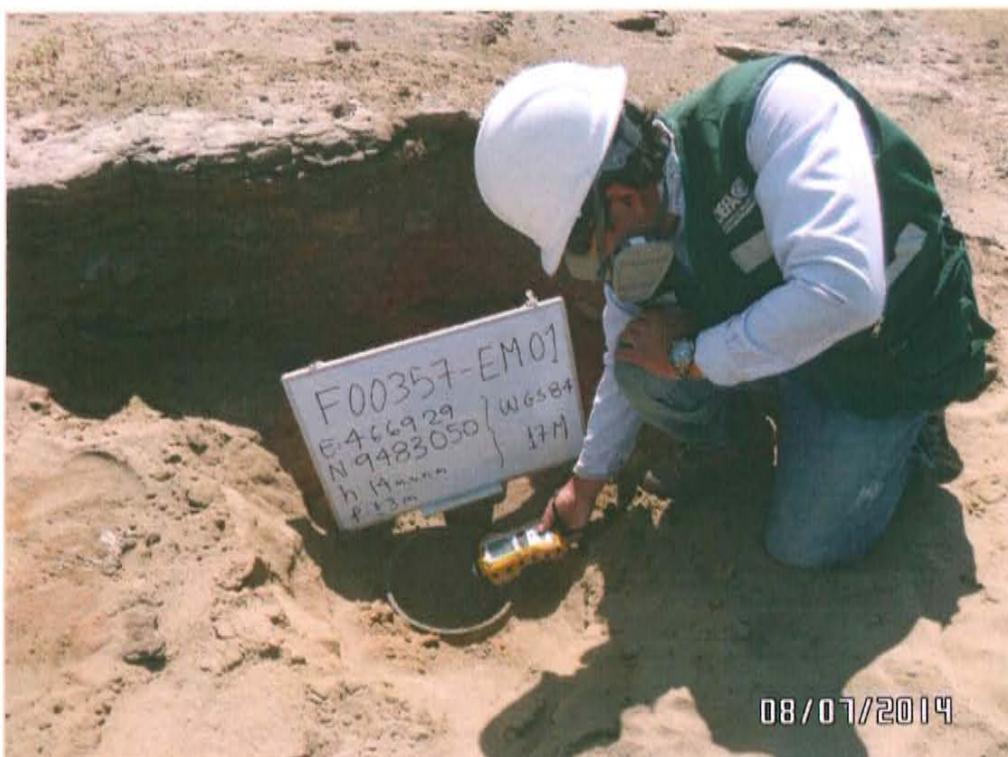
Fotografía N° 4. Medición en el punto F00357-EM01, ubicado en la fuente de emisión en boca del Pozo T_258.

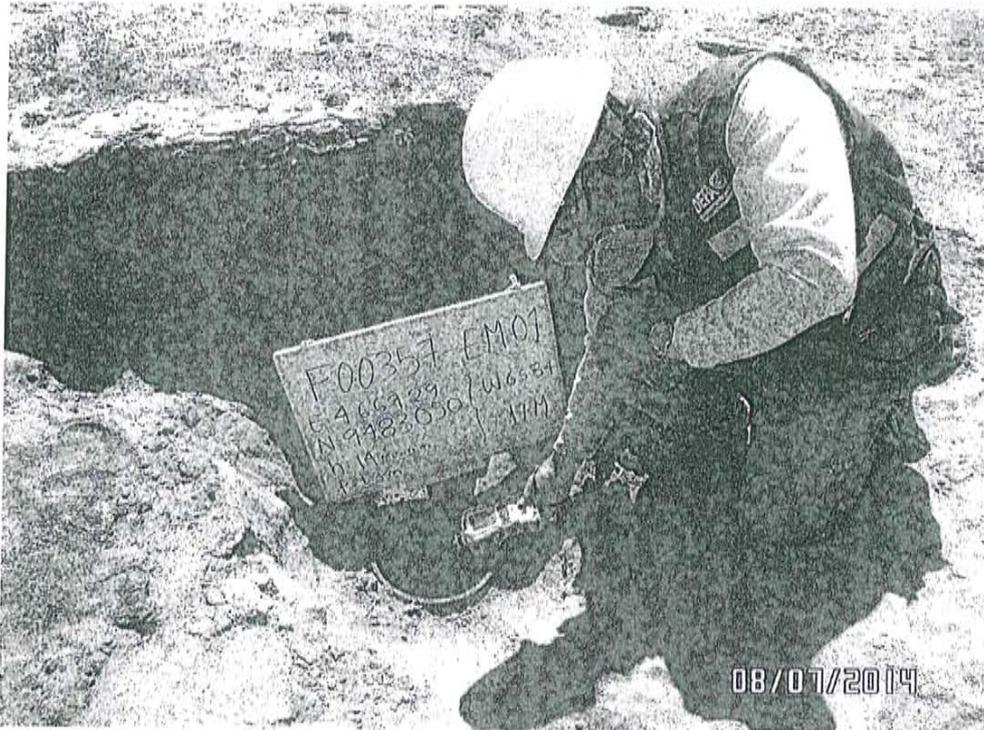
Fotografía N° 1. Medición en el punto F00357-EM01, ubicado en la fuente de emisión en boca del Pozo T_258.

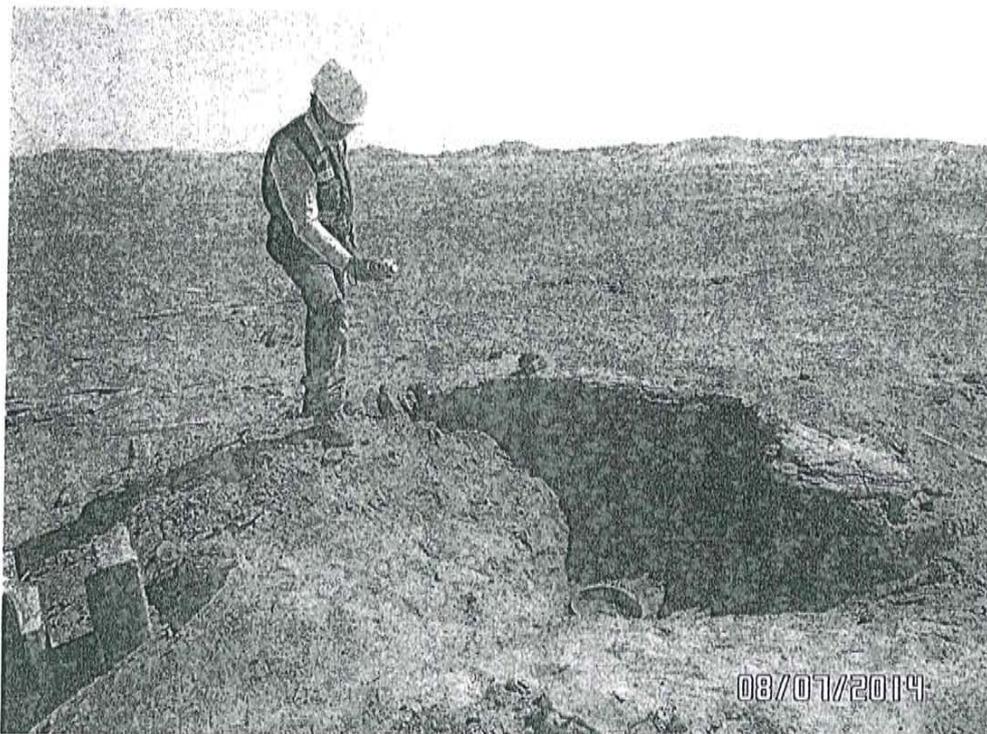
Fotografía N° 2. Mediciones en el F00357-VA01, se realizó en un recorrido en el área circundante alrededor del Pozo T_258 en un radio de 1 m, con una duración de 10 minutos.

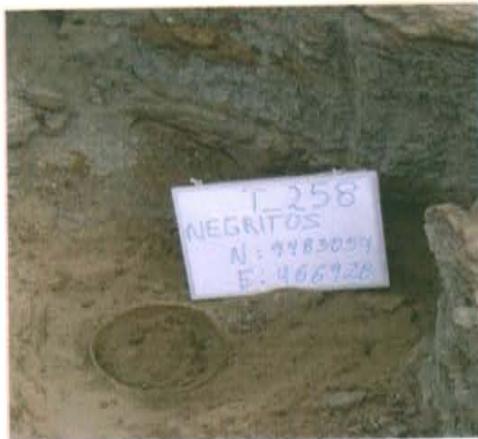
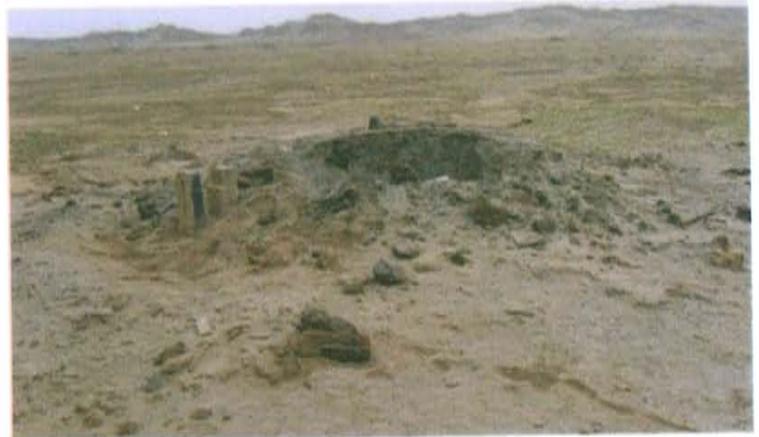
2. DESCRIPCIÓN DEL PASIVO AMBIENTAL
Estado del Pozo: ATA
Descripción de los Componentes existentes del Pozo: El pozo cuenta con casing de superficie y se encuentra lleno de arena, sin plataforma.
Descripción de los Aspectos Ambientales: No presenta Flora.
Contaminación Ambiental Por: Derrame de hidrocarburos (Suelo Impregnados de Hidrocarburo en una área aproximada de 9 m2), Presencia de Residuos sólidos (Madera).
Descripción de referencias y/o acceso al Pozo: Sin acceso.
Descripción del Aspecto Social: No se visualiza Indicios de presencia de pobladores para extracción de hidrocarburo.
3. REGISTRO FOTOGRÁFICO

4. CAUSA / ORIGEN
Inadecuado abandono del pozo
5. TIPOS DE PASIVOS AMBIENTALES (Marque con X el que corresponda).
