INFORME N° 978 - 2014-OEFA/DE-SDCA

ASUNTO : Identificación de pasivo ambiental del subsector hidrocarburos con código de Ficha OEFA F00539, ubicado en el Lote VII/VI (ex Lote VII), en el distrito de La Brea de la provincia Talara del departamento de Piura.

1. El presente Informe tiene por objeto comunicar que el pozo mal abandonado (con código PERUPETRO T1587), las emisiones gaseosas fugitivas y el suelo contaminado circundante a él, constituyen un pasivo ambiental del subsector hidrocarburos, identificado con código de Ficha OEFA F00539. Este pasivo ambiental se encuentra ubicado en el distrito de La Brea de la provincia Talara del departamento de Piura, el cual fue verificado en campo el 05 de junio de 2013 y complementado con una evaluación in situ el 04 de mayo de 2014.

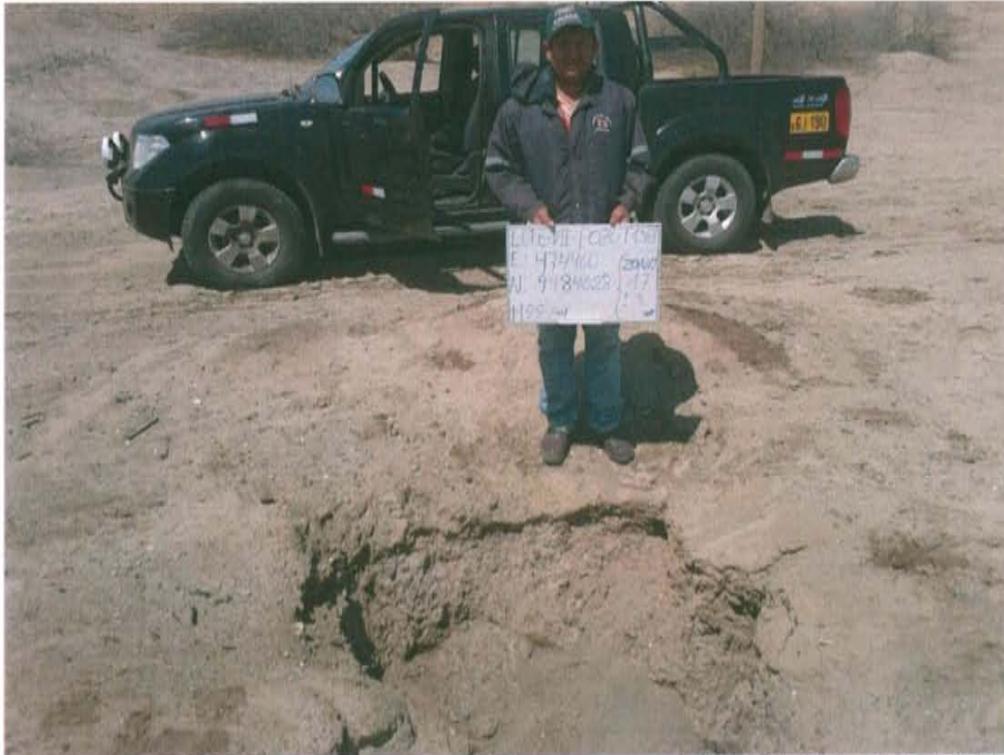
Fotografía N° 1. Identificación del pozo inactivo con código PERUPETRO T1587. Presenta casing sin válvulas que aseguren su hermetismo.

15. En ese sentido, de la revisión documentaria y evaluación in situ se tiene que el pozo se encuentra mal abandonado, toda vez que no se encuentra herméticamente cerrado ni en condiciones seguras para el abandono, conforme se establece en el Artículo 2° del Decreto Supremo N° 032-2004-EM - Reglamento de las Actividades de Exploración y Explotación de Hidrocarburos⁶. Además de presentar suelo contaminado con hidrocarburos en el área circundante al pozo y emisiones gaseosas fugitivas provenientes del pozo.

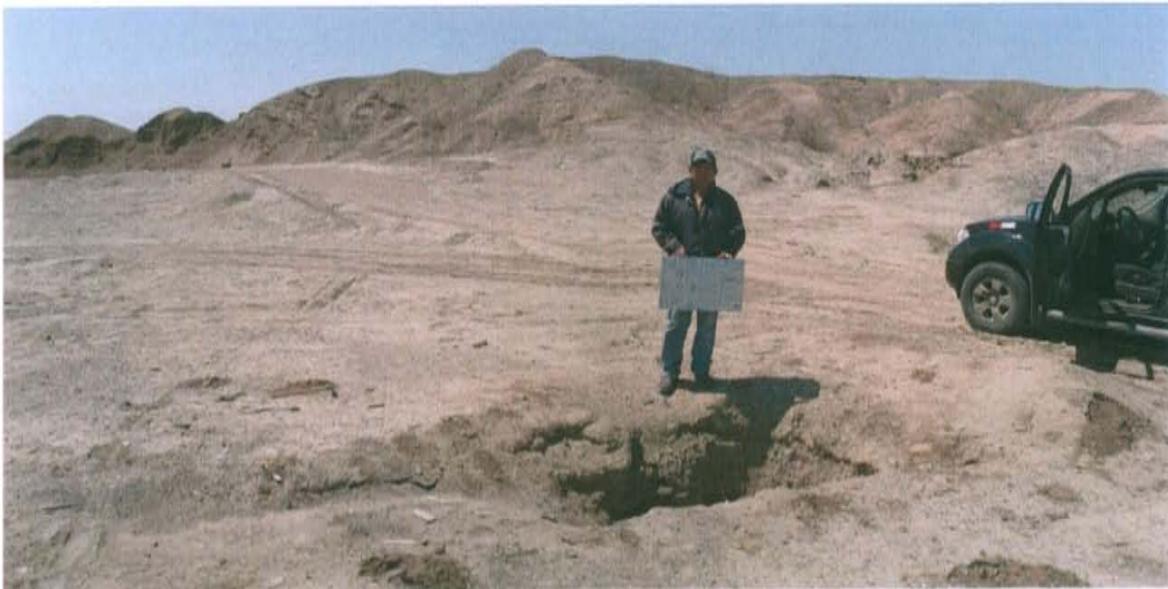
Fotografía N° 2. Vista panorámica del área circundante del pozo inactivo T1587.

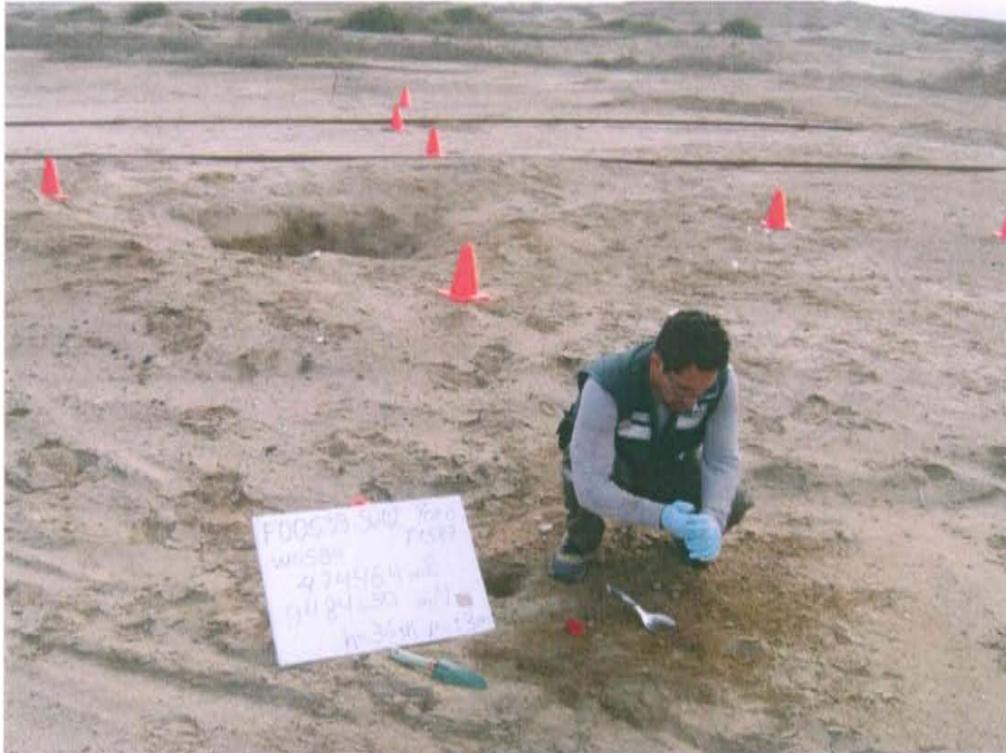
Fotografía N° 3. Toma de muestra de suelo en el punto F00539-SU02, ubicado aproximadamente a 6 m al este del Pozo T1587.

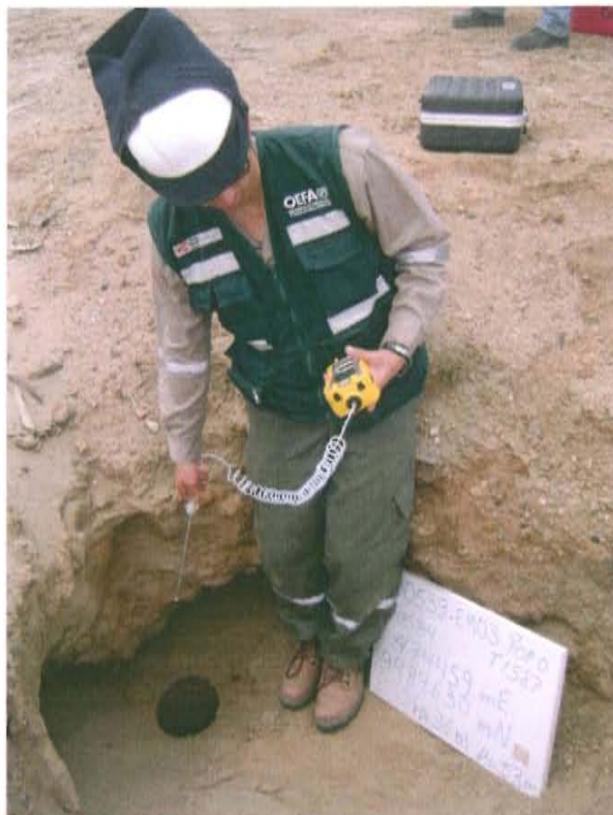
- 25. Los resultados obtenidos en boca de pozo (F00539-EM03) muestran la presencia de COVs y que el Límite Inferior de Explosividad (LEL) alcanza valores de hasta 100%, evidenciando que las emisiones gaseosas fugitivas provenientes del pozo están compuestas por una mezcla de gases con características inflamables. Las concentraciones de H₂S, no son consideradas relevantes en esta composición de gases pues no fueron detectadas.

Fotografía N° 4. Medición en el punto F00539-EM03, ubicado en la fuente de emisión en boca del Pozo T1587.

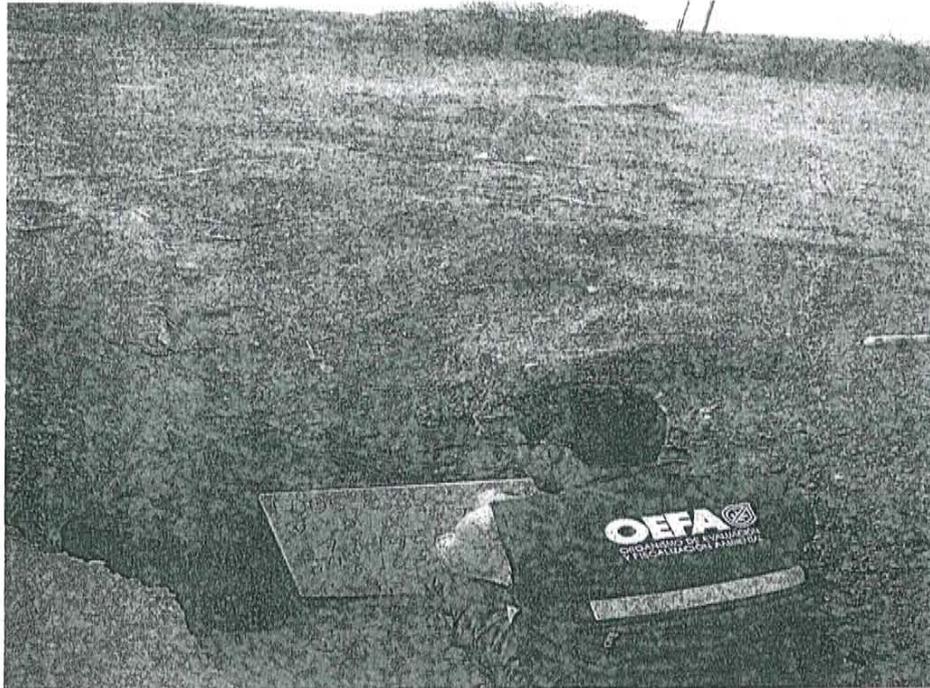
Fotografía N° 1. Toma de muestra de suelo en el punto F00539-SU01, ubicado a 1 m aproximadamente del Pozo T1587.

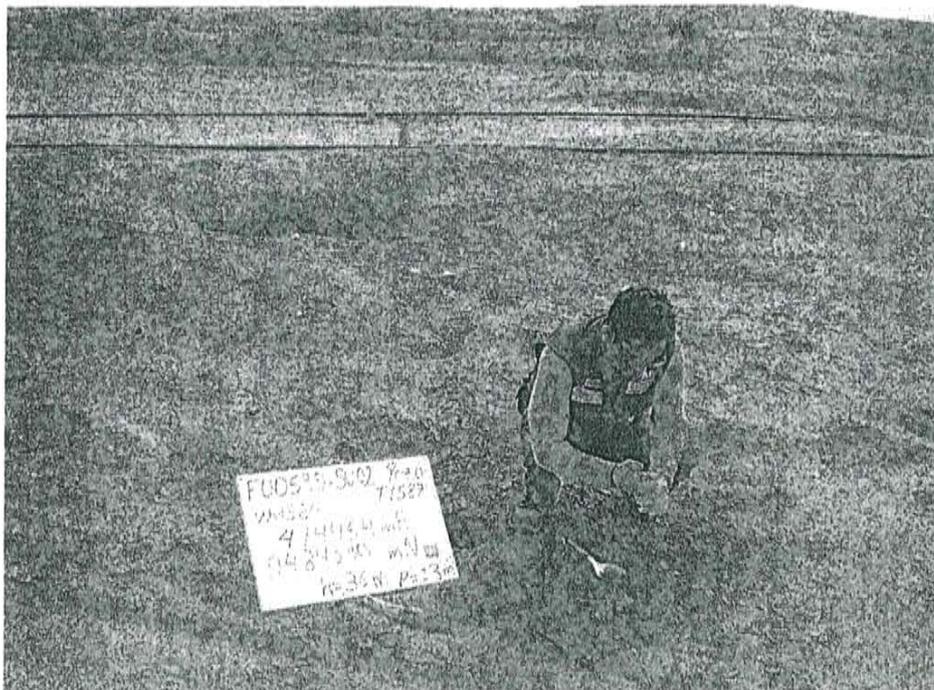
Fotografía N° 2. Toma de muestra de suelo en el punto F00539-SU02, ubicado a 6 m aproximadamente del Pozo T1587.

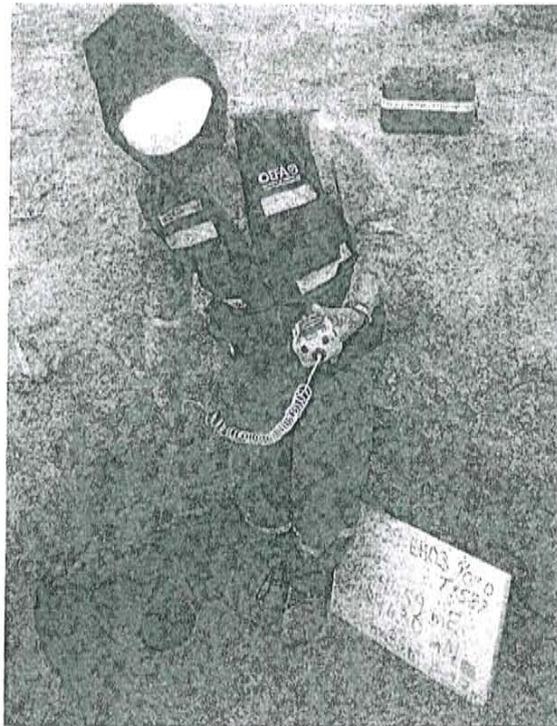
Fotografía N° 1. Medición en el punto F00539-EM03, ubicado en la fuente de emisión en boca de Pozo T1587.

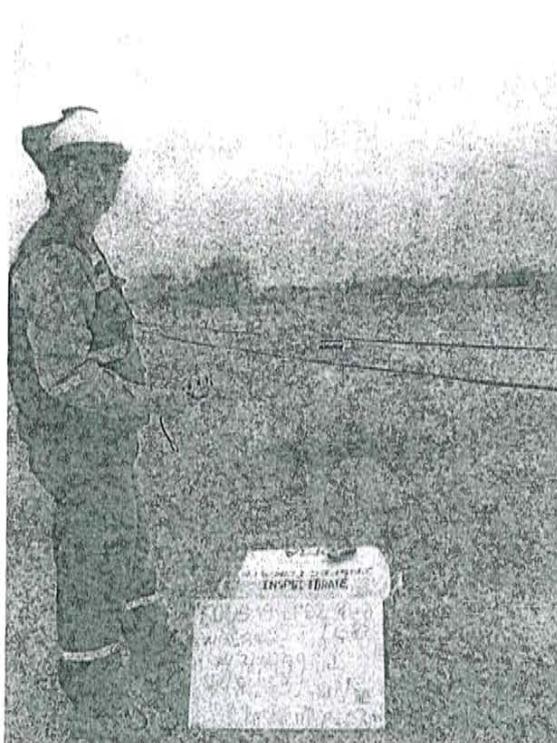
- 26. Los resultados obtenidos en los alrededores a la ubicación del pozo (F00539-EM01 y F00539-EM02) muestran que no son significativos en comparación con las mediciones obtenidas en boca de pozo.

Fotografía N° 2. Medición en el punto F00539-EM02, ubicado a 6 m del Pozo T1587 a sotavento

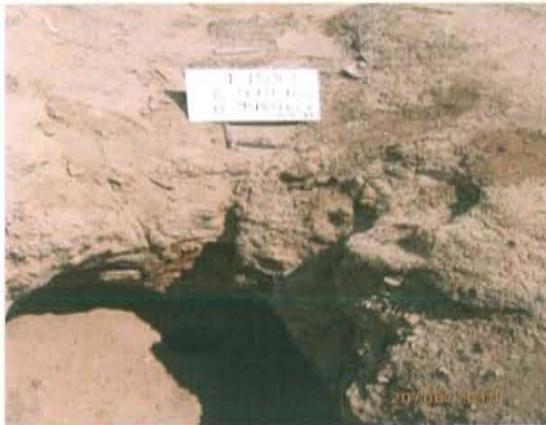
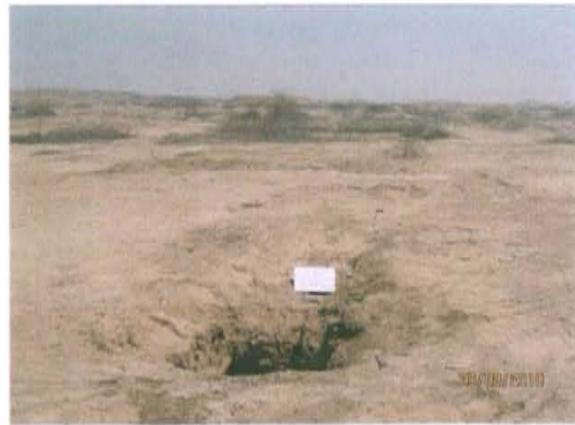
3. REGISTRO FOTOGRÁFICO

Pozo ATA, con signos de fluido en el fondo, cantina destruida, restos de madera y vegetación seca en la zona.

Inadecuado Abandono de Pozo
