Organismo de Evaluación y Fiscalización Ambiental - OEFA

INFORME N° 985 - 2014-OEFA/DE-SDCA

ASUNTO : Identificación de pasivo ambiental del subsector hidrocarburos con código de Ficha OEFA F00336, ubicado en el Lote VII/VI (ex Lote VII), en el distrito de La Brea de la provincia Talara del departamento de Piura.

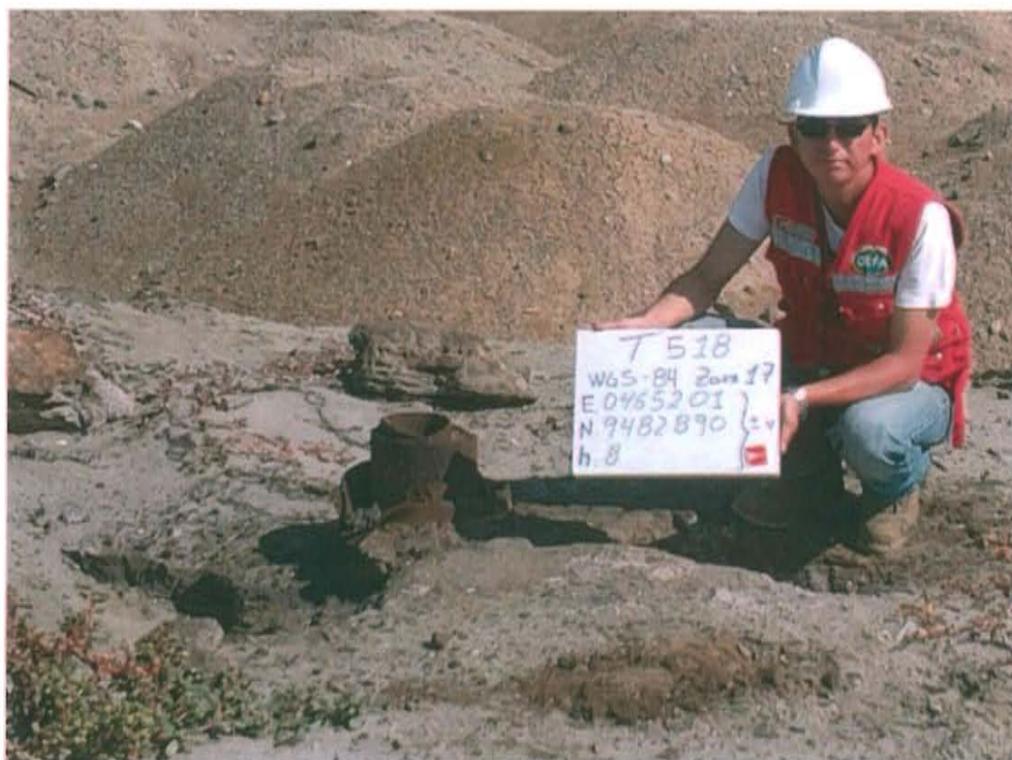
Fotografía N° 1. Identificación del pozo inactivo con código PERUPETRO T_518. Presenta casing sin válvulas que aseguren su hermetismo.

16. En ese sentido, de la revisión documentaria y evaluación in situ se tiene que el pozo se encuentra mal abandonado, toda vez que no se encuentra herméticamente cerrado ni en condiciones seguras para el abandono, conforme se establece en el Artículo 2° del Decreto Supremo N° 032-2004-EM - Reglamento de las Actividades de Exploración y Explotación de Hidrocarburos⁷. Además de presentar emisiones gaseosas fugitivas y suelo contaminado con hidrocarburos en el área circundante al pozo.

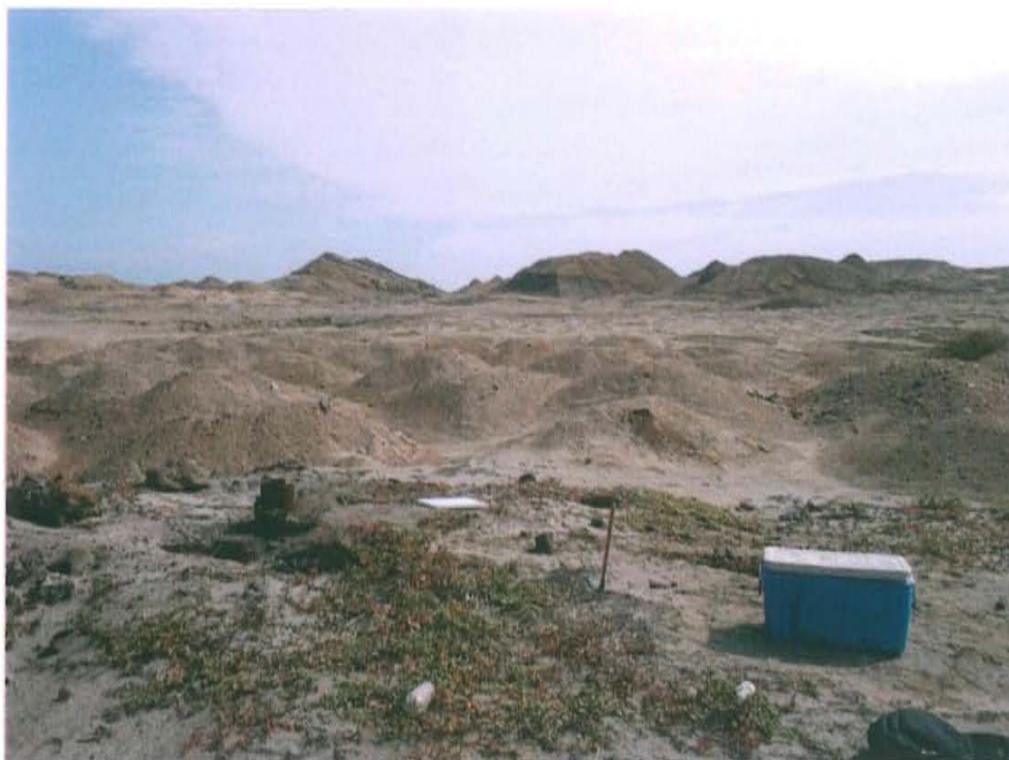
Fotografía N° 3. Se aprecia la afectación del suelo por presencia de hidrocarburos durante la evaluación in situ.

20. Los resultados obtenidos del análisis en laboratorio evidencian la presencia de suelo contaminado con hidrocarburos, dado que las concentraciones correspondientes a las Fracción de hidrocarburos F2 (C10-C28) y Fracción de hidrocarburos F3 (C28-C40) superan el ECA para suelo de uso agrícola.

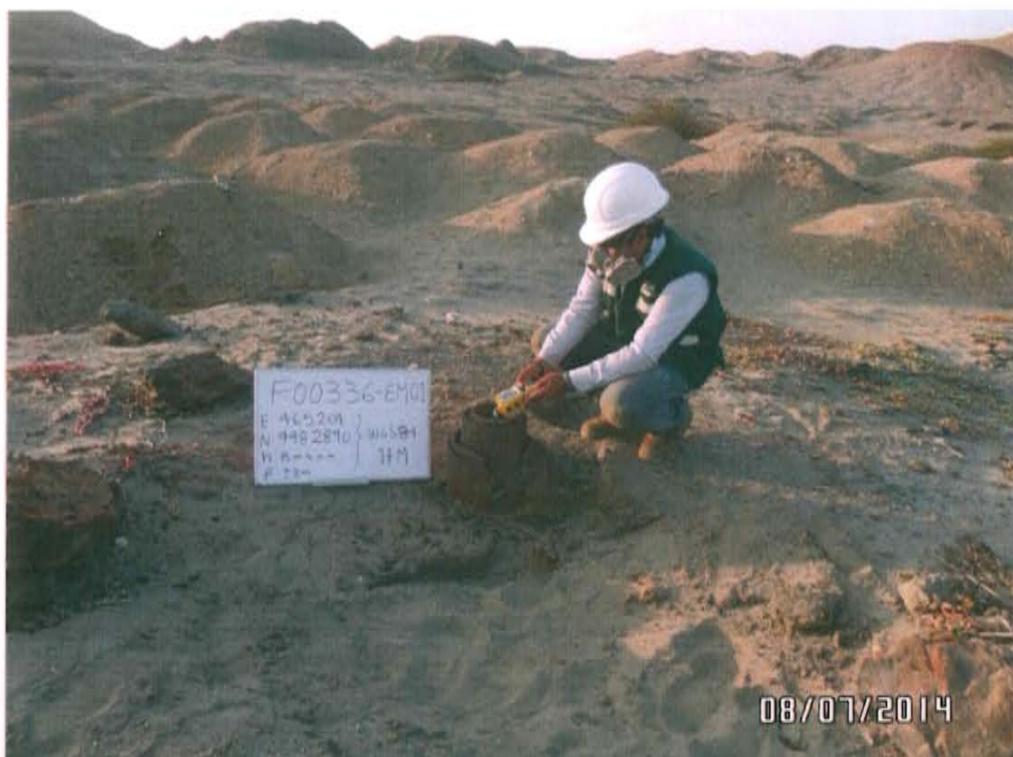
Fotografía N° 4. Medición en el punto F00336-EM01, ubicado en la fuente de emisión en boca del Pozo T_518.

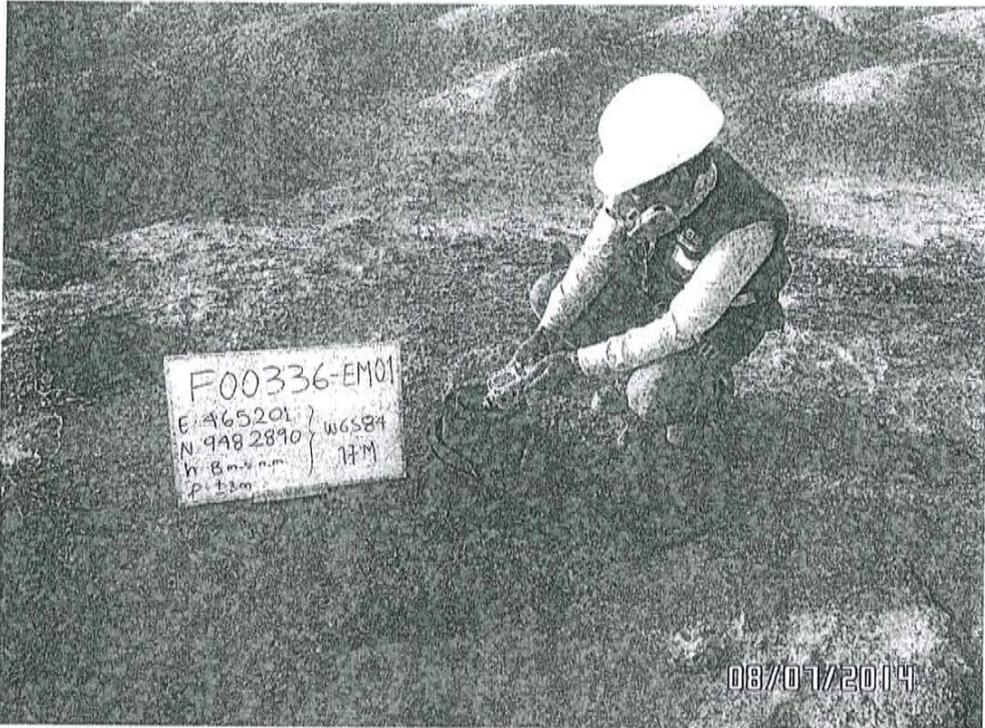
Fotografía N° 1. Medición en el punto F00336-EM01, ubicado en la fuente de emisión en boca del Pozo T_518.

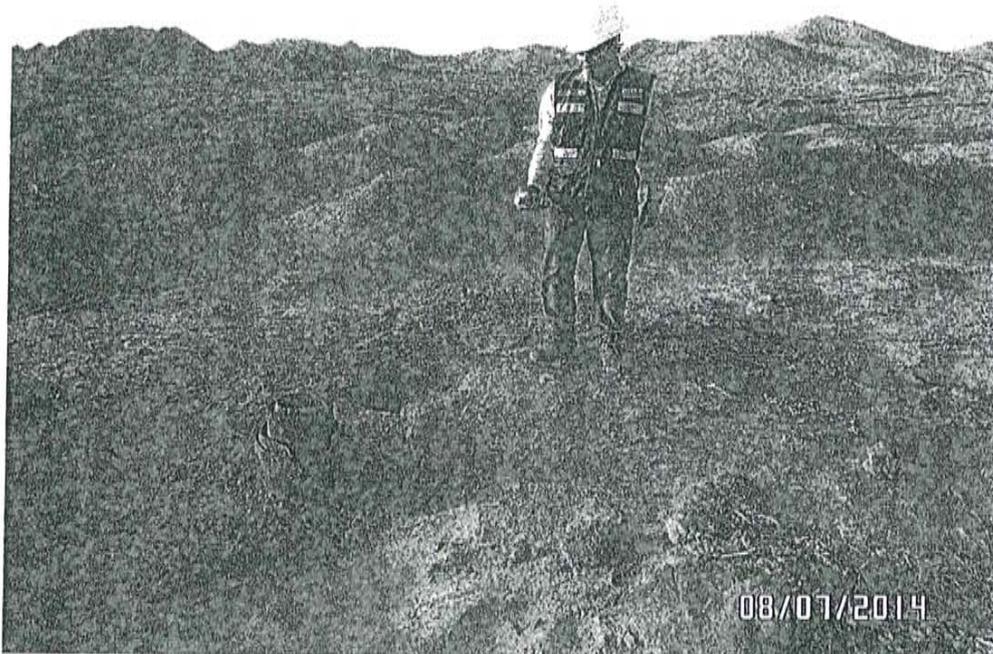
Fotografía N° 2. Mediciones en el F00336-VA01, se realizó en un recorrido en el área circundante alrededor del Pozo T_518 en un radio de 1 m, con una duración de 10 minutos.

27. Los resultados obtenidos en los alrededores a la ubicación del pozo (F00336-VA01) muestran que no se detectó presencia de COVs, ni H₂S; asimismo, los valores para el Límite Inferior de Explosividad (LEL) fue 0% y los niveles de oxígeno en esta área fueron los normales (20,9%), por lo que el peligro de inflamabilidad solo se centra en la boca del pozo.
28. La estimación del nivel de riesgo se realizará en función del parámetro Fracción de Hidrocarburos F2 (C10-C28) debido a que presentó el valor de porcentaje más alto que supera el ECA y también tomando de manera referencial los registros de las mediciones del equipo detector de gases realizados en las emisiones gaseosas fugitivas medidas en la fuente de emisión y su área circundante

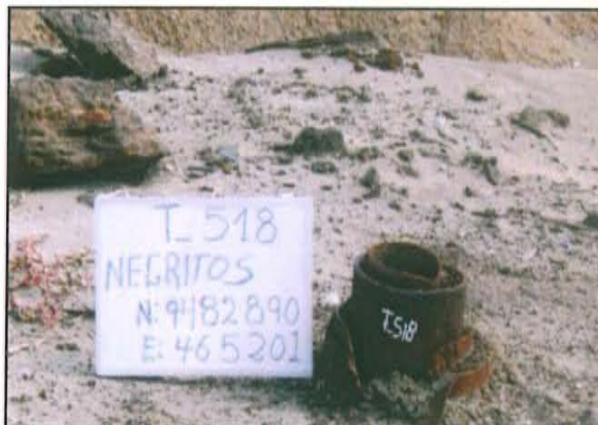
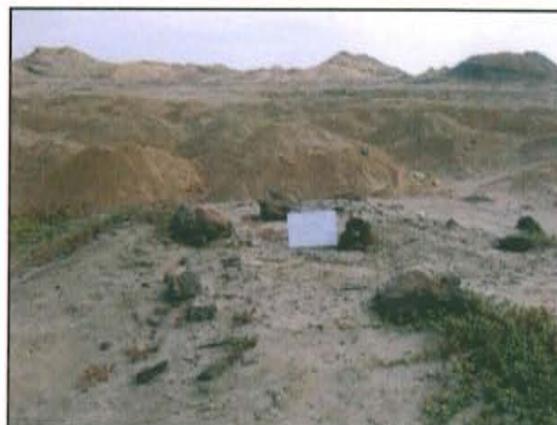
3. REGISTRO FOTOGRÁFICO

El pozo ATA T_518 se encuentra con casing de superficie, en interior de casing de superficie se observa casing intermedio y en interior de casing intermedio se observa casing de producción; todos los casing descubiertos 0.40mts sobre la superficie. Pozo sin cantina, ni plataforma y ni acceso. Se visualiza suelo impregnado con hidrocarburos, también restos madera y trozos de arena compactada. Poca vegetación de gramíneas. Zona con bancos de desmonte.

Inadecuado abandono del pozo
