**INFORME N° 1000 - 2014-OEFA/DE-SDCA**

**ASUNTO** : Identificación de pasivo ambiental del subsector hidrocarburos con código de Ficha OEFA F01419, ubicado en el Lote VII/VI (ex Lote VI), en el distrito de Pariñas de la provincia Talara del departamento de Piura.

1. El presente Informe tiene por objeto comunicar que el pozo mal abandonado (con código PERUPETRO T1736) y el suelo contaminado circundante a él, constituyen un pasivo ambiental del subsector hidrocarburos, identificado con código de Ficha OEFA F01419. Este pasivo ambiental se encuentra ubicado en el Lote VII/VI (ex Lote VI), en el distrito de Pariñas de la provincia Talara del departamento de Piura, el cual fue verificado en campo el 05 de julio de 2014.

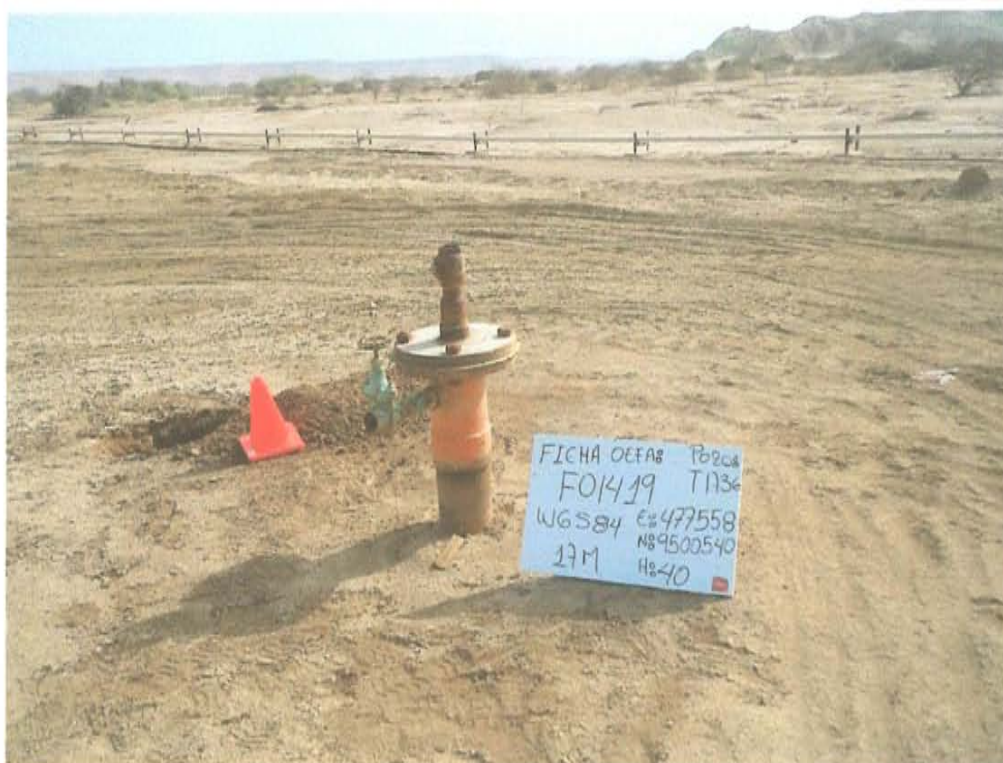
Fotografía N° 1. Pozo inactivo, se observa cabezal con brida y válvula de bloqueo y bola.

Pozo inactivo en terreno habilitado de relieve plano, con acceso vehicular se puede observar cabezal del pozo de aproximadamente 0.6 m sobre el nivel del suelo, con brida, válvula de bola corroído y deteriorada que no presenta palanca de apertura manual que posiblemente no garantiza el hermetismo del pozo. No se percibieron olores característico a hidrocarburo ni se evidenció el afloramiento superficial de líquidos. Asimismo según los antecedentes el suelo se encuentra impregnado con hidrocarburo, por lo cual se tomaron dos muestras representativas.

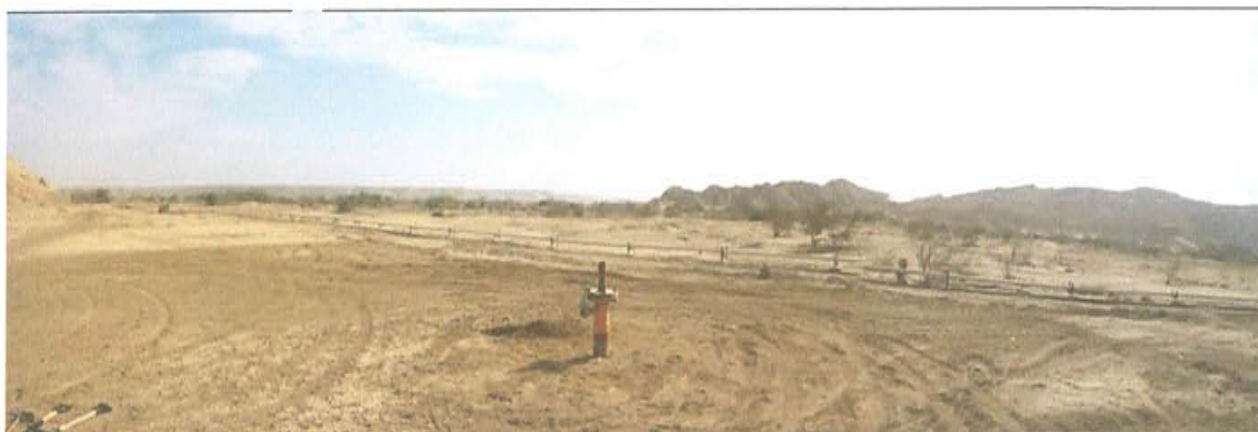
Fotografía N° 2. Área de relieve plano seco, presencia de pequeñas lomas, de escasa vegetación.

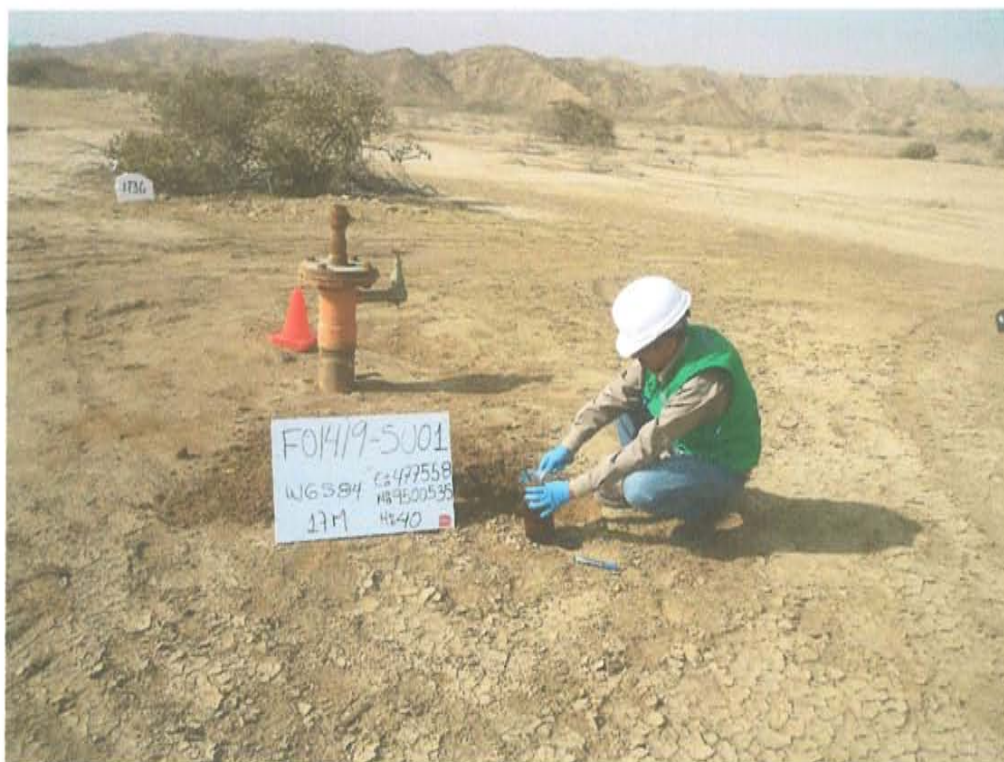
Fotografía N° 3. Toma de muestra de suelo a 1.5 m del pozo.

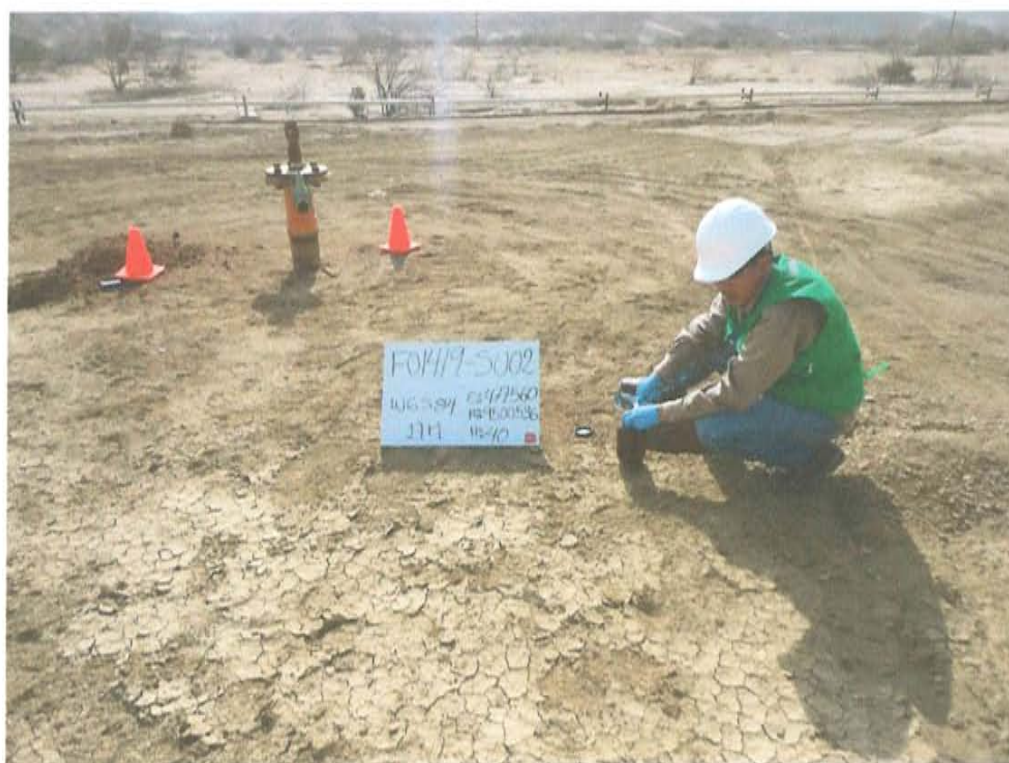
Fotografía N° 4. Toma de muestra de suelo a 2.5 m del pozo.

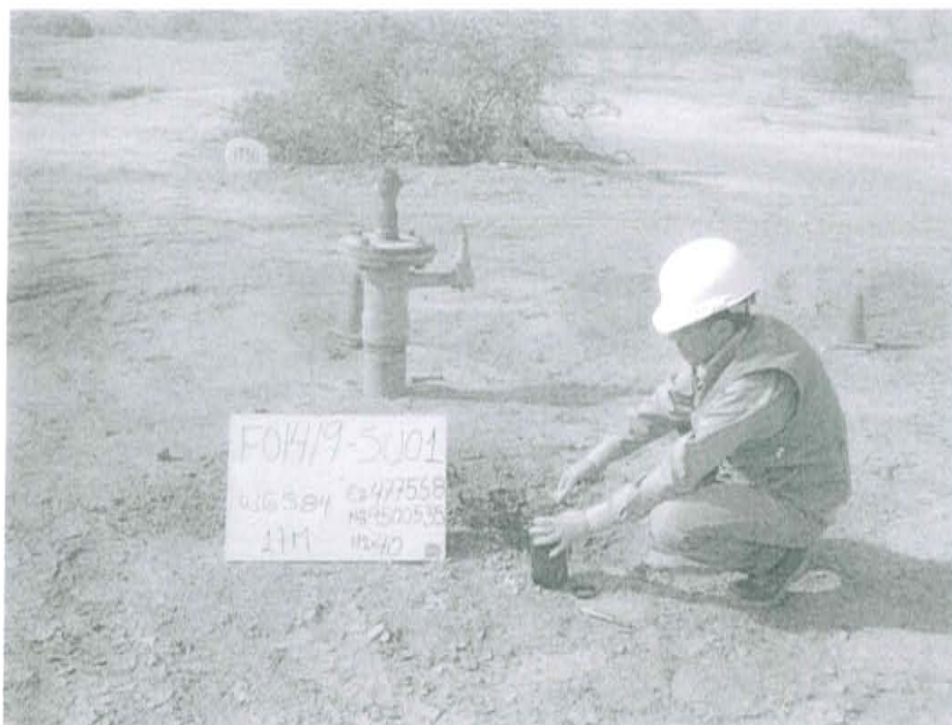
| Matriz | Código de muestra | Parámetros analizados | Resultado | Unidad | ECA o norma referencial | % que se encuentra por encima del ECA o norma referencial | Laboratorio | Número de informe de ensayo de laboratorio |
|---|---|---|---|---|---|---|---|---|
| Suelo | F01419-SU01 | FH F2 (C <sub>10</sub> -C <sub>28</sub> ) | 1 245,37 | mg/kg | 1 200 | 3,78 | Inspectorate Service Peru S.A.C. | 75409L/14-MA |

Fotografía N° 1. Toma de muestra de suelo en el punto F01419-SU01, ubicado a 1.5 m aproximadamente del Pozo T1736.

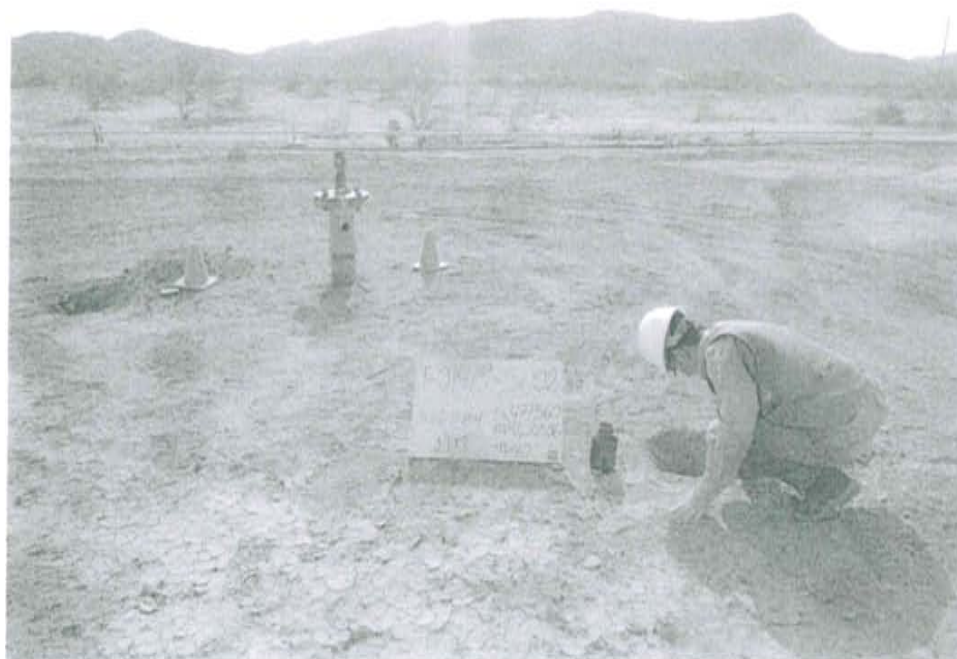
| Matriz | Código de muestra | Parámetros analizados | Resultado | Unidad | ECA o norma referencial | % que se encuentra por encima del ECA o norma referencial | Laboratorio | Número de informe de ensayo de laboratorio |
|---|---|---|---|---|---|---|---|---|
| Suelo | F01419-SU02 | FH F2 (C <sub>10</sub> -C <sub>28</sub> ) | 1 775,28 | mg/kg | 1 200 | 47,94 | Inspectorate Service Peru S.A.C. | 75409L/14-MA |

Fotografía N° 2. Toma de muestra de suelo en el punto F01419-SU02, ubicado a 2.5 m aproximadamente del Pozo T1736.

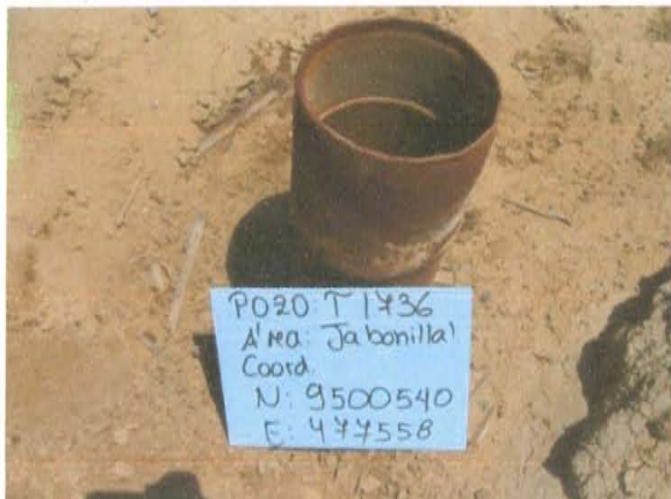
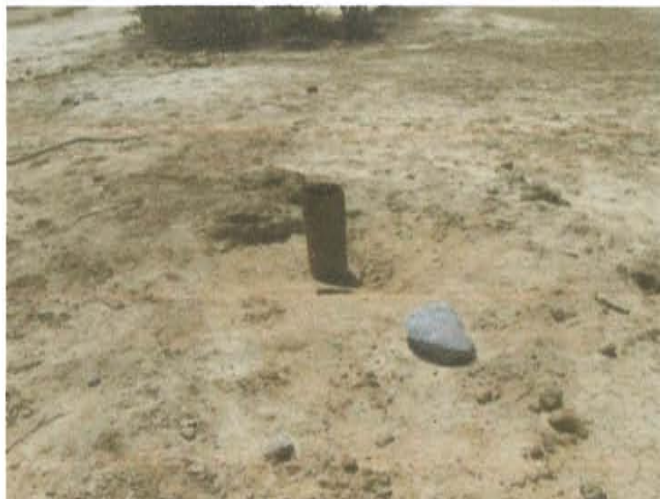
**3. REGISTRO FOTOGRÁFICO**

En la plataforma del pozo ATA T1736 se observó suelos impregnados con hidrocarburos a nivel de superficie, residuos de madera con hidrocarburos, no se observaron poblaciones cercanas, no existen vías de acceso hacia el pozo. Las especies vegetales identificadas fueron Algarrobo, Espino, Zapote, Gramíneas y otras.

Pozo mal abandonado
