INFORME N° 989 - 2014-OEFA/DE-SDCA

ASUNTO : Identificación de pasivo ambiental del subsector hidrocarburos con código de Ficha OEFA F00338, ubicado en el Lote VII/VI (ex Lote VII), en el distrito de La Brea de la provincia Talara del departamento de Piura.

III. IDENTIFICACIÓN DE PASIVO AMBIENTAL DEL SUBSECTOR HIDROCARBUROS CON CÓDIGO DE FICHA OEFA F00338

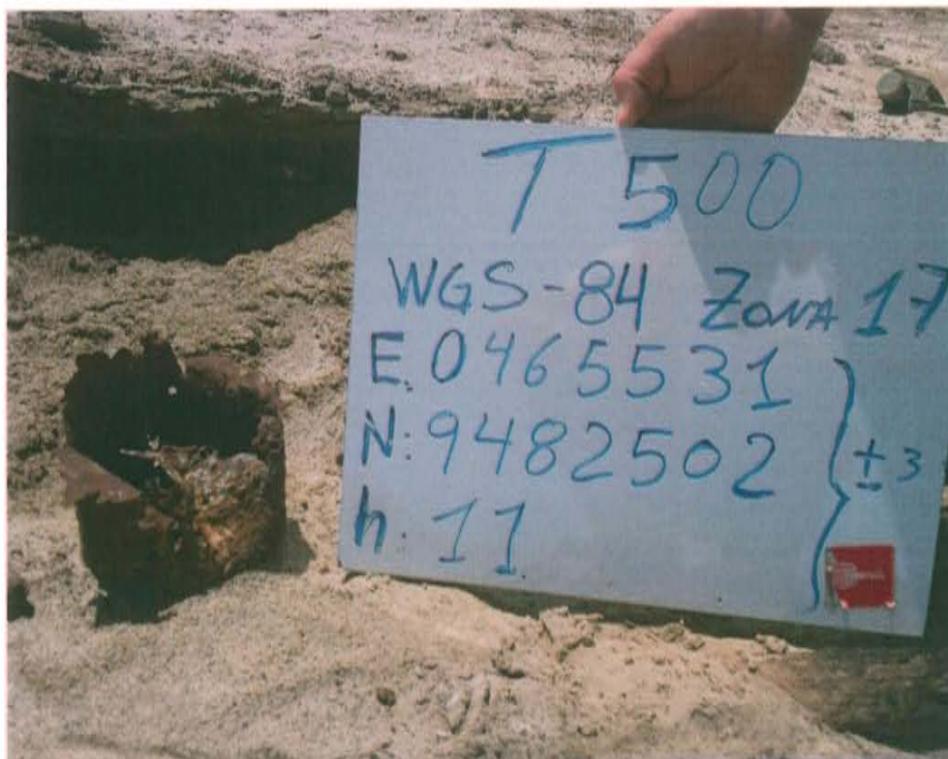
Fotografía N° 1. Identificación del pozo inactivo con código PERUPETRO T_500.
Presenta casing sin válvulas que aseguren su hermetismo.

16. En ese sentido, de la revisión documentaria y evaluación in situ se tiene que el pozo se encuentra mal abandonado, toda vez que no se encuentra herméticamente cerrado ni en condiciones seguras para el abandono, conforme se establece en el Artículo 2° del Decreto Supremo N° 032-2004-EM - Reglamento de las Actividades de Exploración y Explotación de Hidrocarburos⁷. Además de presentar emisiones gaseosas fugitivas y suelo contaminado con hidrocarburos en el área circundante al pozo.

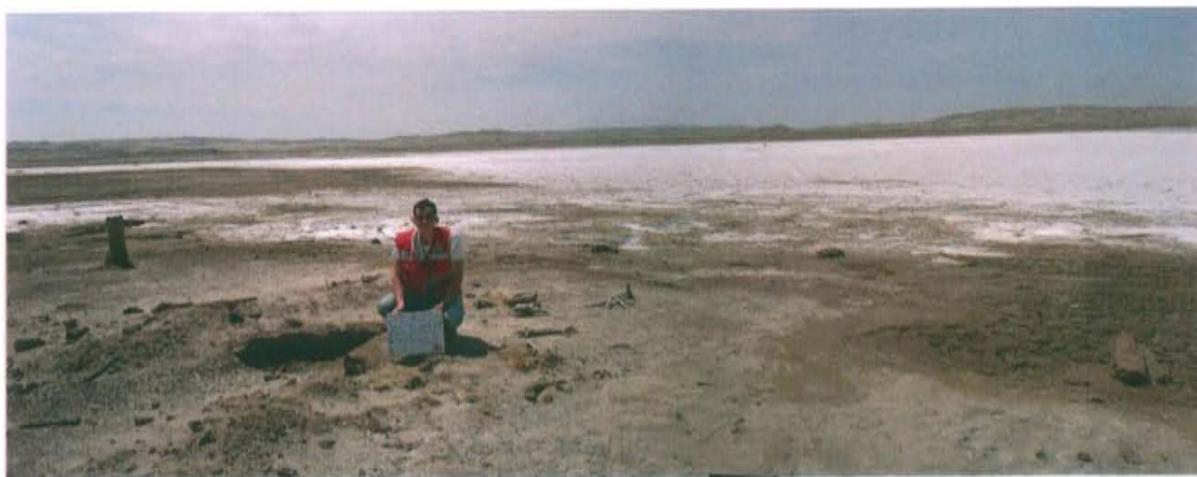
Fotografía N° 2. Vista panorámica del área circundante del pozo T_500.

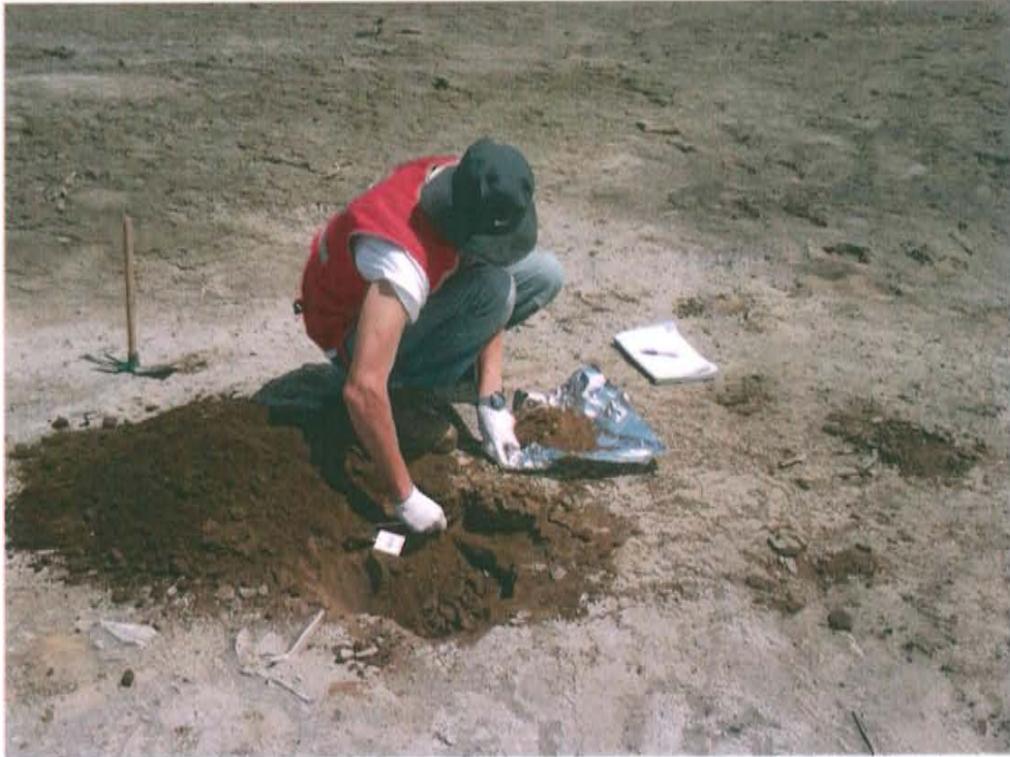
Fotografía N° 3. Toma de muestra de suelo en el punto T 500, ubicado aproximadamente a 3 m del Pozo T_500.

20. Los resultados obtenidos del análisis en laboratorio evidencian la presencia de suelo contaminado con hidrocarburos, dado que las concentraciones correspondientes a las Fracción de hidrocarburos F2 (C10-C28) y Fracción de hidrocarburos F3 (C28-C40) superan el ECA para suelo de uso agrícola.

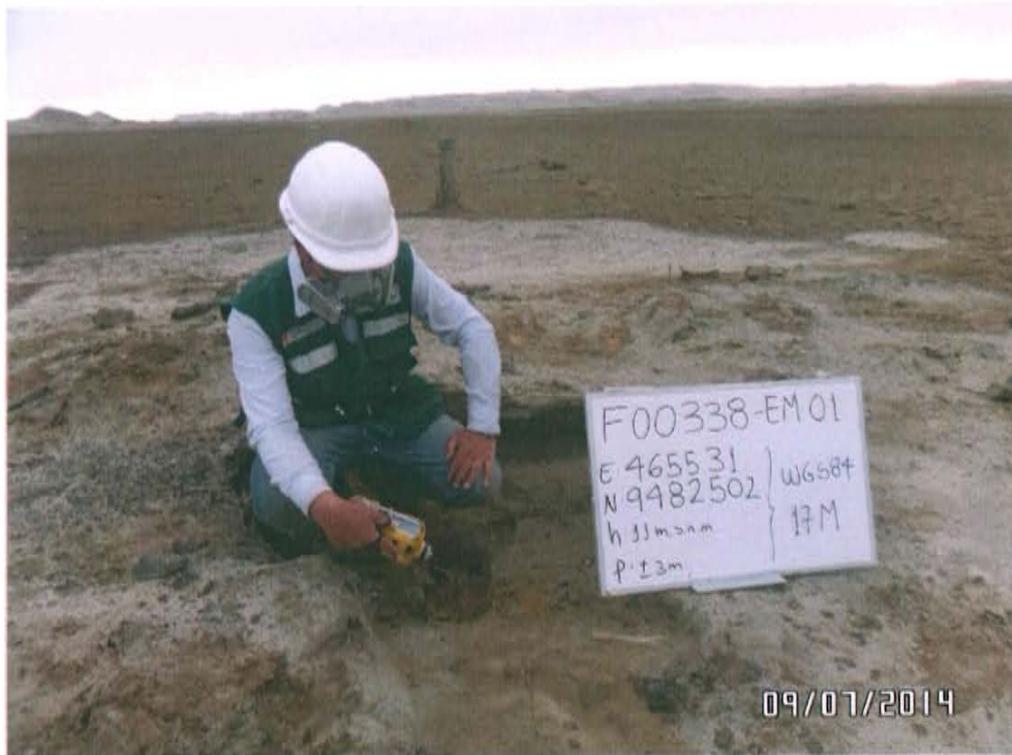
Fotografía N° 4. Medición en el punto F00338-EM01, ubicado en la fuente de emisión en boca del Pozo T_500.

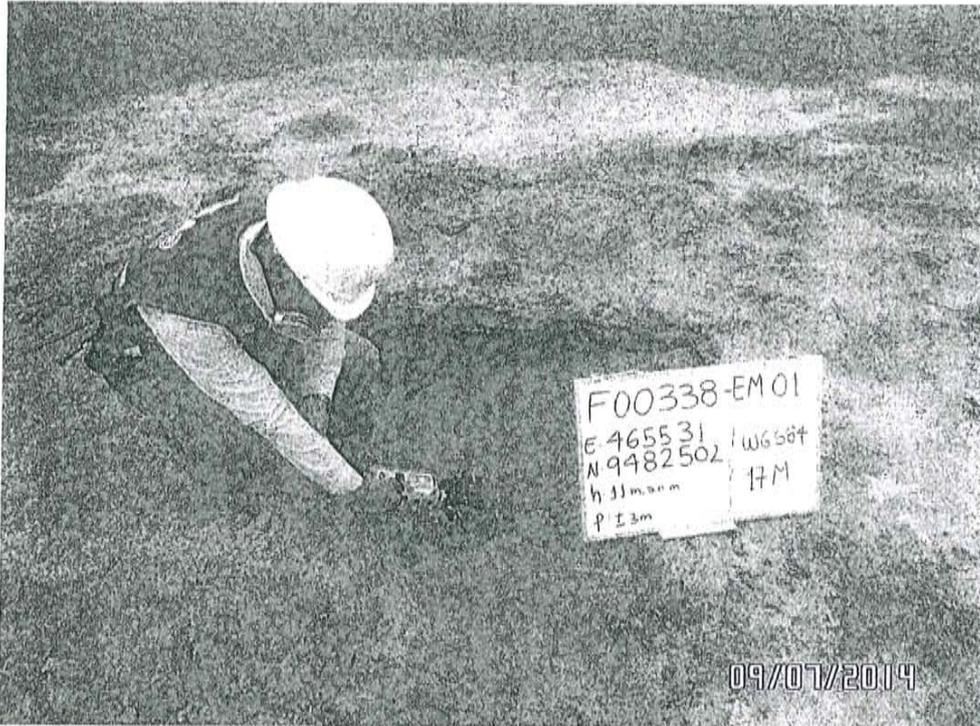
Fotografía N° 1. Medición en el punto F00338-EM01, ubicado en la fuente de emisión en boca del Pozo T_500.

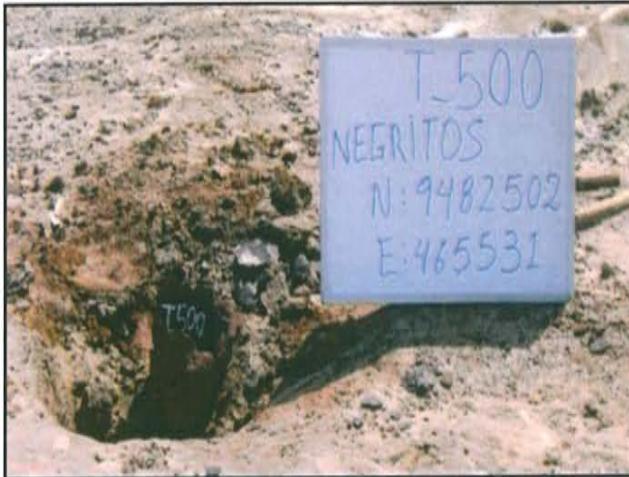
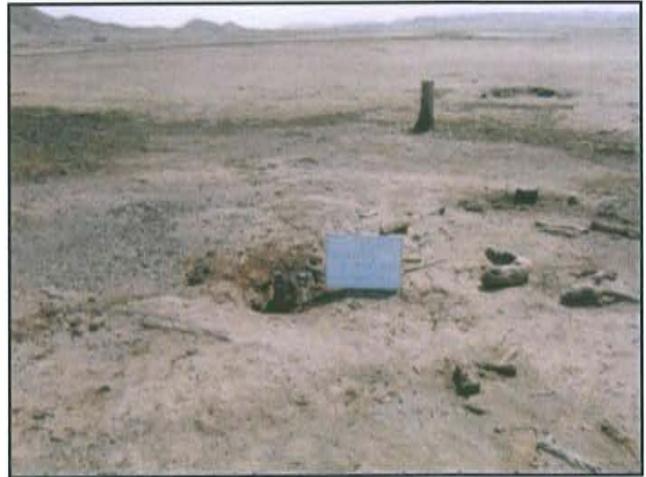
3. REGISTRO FOTOGRÁFICO

El pozo ATA T_500 se encuentra con casing descubierto 0.30 mts sobre el fondo de la cantina (profundidad de la cantina es 0.40 mts aproximadamente), en interior de casing se observa tapón de arena a 0.40mts de profundidad. El pozo no tiene plataforma y acceso intransitable. Se visualiza suelo impregnado con hidrocarburos, también restos de fierro corroído, madera y ramas secas. Zona con suelo salitroso.

Inadecuado abandono del pozo
