INFORME N° 1033 - 2014-OEFA/DE-SDCA

ASUNTO : Identificación de pasivo ambiental del subsector hidrocarburos con código de Ficha OEFA F01144, ubicado en el Lote IX, en el distrito de Pariñas de la provincia Talara del departamento de Piura.

III. IDENTIFICACIÓN DE PASIVO AMBIENTAL DEL SUBSECTOR HIDROCARBUROS CON CÓDIGO DE FICHA OEFA F01144

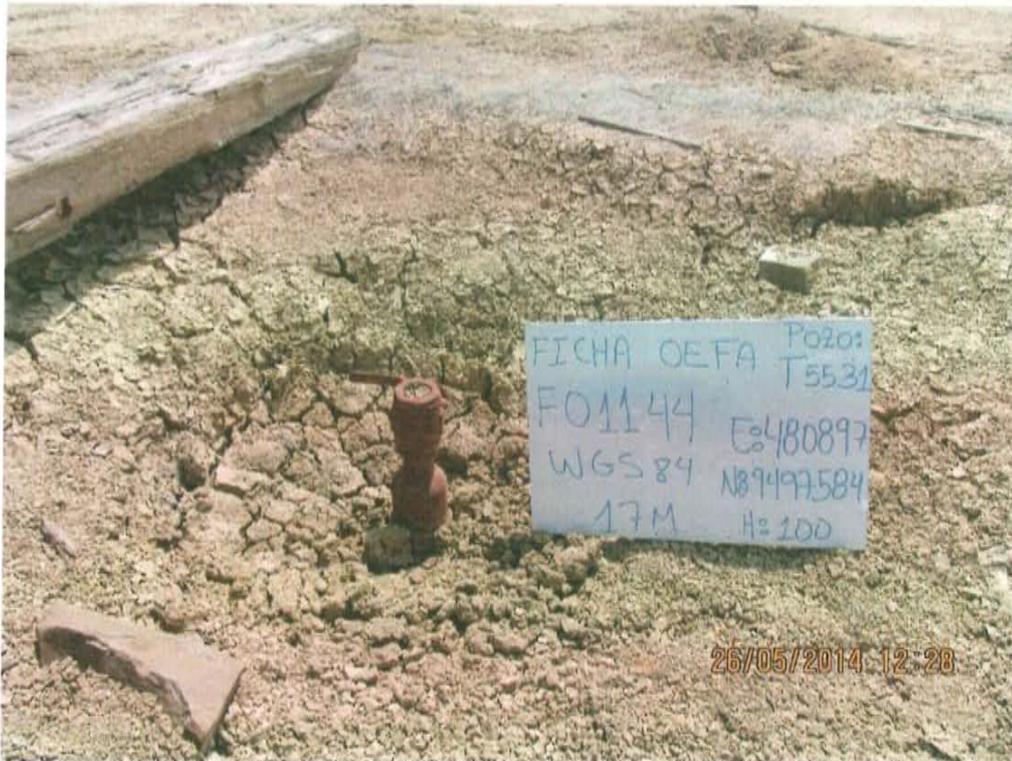
14. En la visita de campo realizada por el OEFA el 26 de mayo de 2014, se ubicó un pozo inactivo sobre un terreno afirmado (tipo terraplén) de aproximadamente 2005 m² de área, el cual posee acceso vehicular directo. Se visualizó una tubería de reducción de aproximadamente 2 plg con válvula de cierre con claros signos de corrosión que posiblemente no garantiza un cierre hermético del pozo, y que sobresale 0,25 m del nivel del suelo. Además se observó una viga monolítica de madera al costado del pozo. No se percibió emisiones gaseosas provenientes del pozo, ni se observó afloramiento superficial de líquidos (ver anexos 1,2 y 3).

Fotografía N° 1. Se observa una tubería de reducción de 2 plg con válvula de cierre con claros signos de corrosión que posiblemente no garantice un cierre hermético y sobresale 0,25 m sobre el nivel de suelo.

16. En ese sentido, de la revisión de la documentación y evaluación in situ se tiene que el pozo se encuentra mal abandonado, toda vez que no se encuentra herméticamente cerrado ni en condiciones seguras para el abandono, conforme se establece en el Artículo 2° del Decreto Supremo N° 032-2004-EM - Reglamento de las Actividades de Exploración y Explotación de Hidrocarburos⁶.

- (i) El pozo identificado con código PERUPETRO T 5531, califica como un pozo mal abandonado que no se encuentra herméticamente cerrado ni en condiciones seguras, de conformidad con lo establecido en el Decreto Supremo N° 032-2004-EM - Reglamento de las Actividades de Exploración y Explotación de Hidrocarburos.

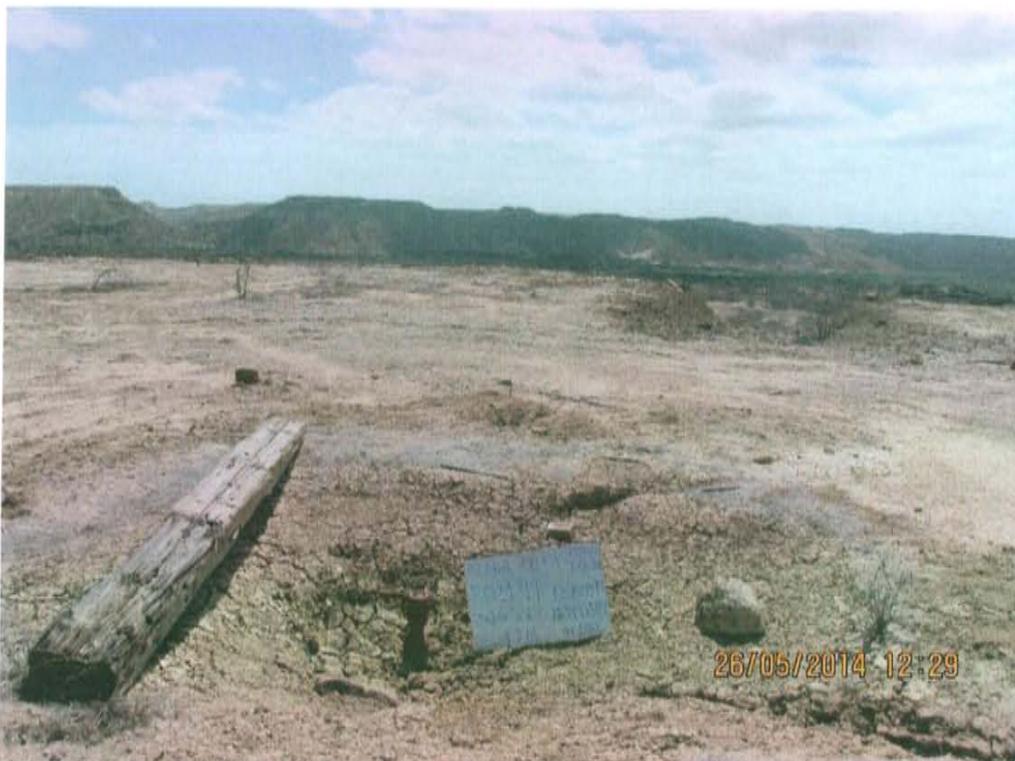
Fotografía N° 2. Vista panorámica de la zona circundante del Pozo T 5531, se caracteriza por ser presentar terreno afirmado y colinda con la Quebrada Pariñas.

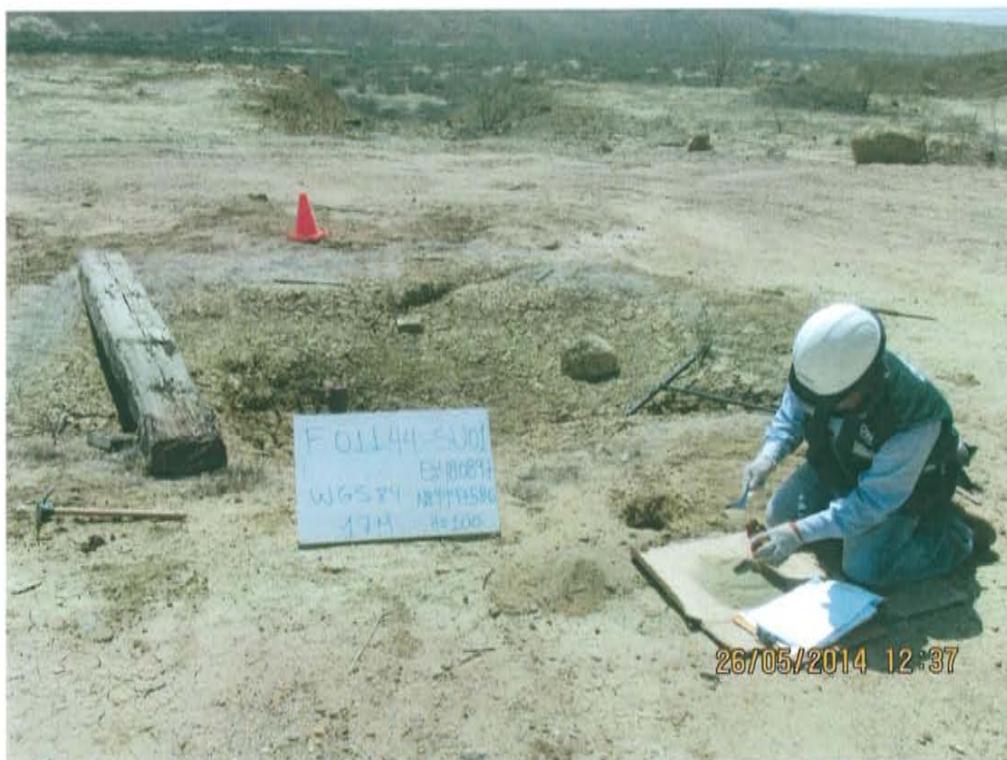
17. Producto de recorrido y exploración del área circundante al pozo, se ubicaron dos (02) puntos de suelo para la recolección de igual número de muestras puntuales de suelo para su correspondiente análisis en un laboratorio acreditado por INDECOPI. Para la toma de muestra se siguieron los criterios establecidos en la "Guía para Muestreo de Suelo" en el marco del Decreto Supremo N° 002-2013-MINAM, estándares de calidad ambiental (ECA) para suelo aprobado con Resolución Ministerial N° 085-2014-MINAM – Ministerio del Ambiente".
18. La descripción y ubicación de los puntos de muestreo de suelo; así como, los parámetros analizados en laboratorio se detallan en la Tabla 1 (ver anexo 4).

Fotografía N° 3. Toma de muestra de suelo en el punto F01144-SU01, ubicado a 2,2 m aproximadamente al sureste del Pozo T 5531.

20. Los resultados obtenidos en el laboratorio muestran la presencia de hidrocarburos en el suelo, correspondiente a la Fracción de hidrocarburos F2 y Fracción de hidrocarburos F3; sin embargo, sus concentraciones no superan el ECA⁷ para suelo de uso agrícola, por lo que la estimación del nivel de riesgo se realizará en función a la estructura del pozo mal abandonado.

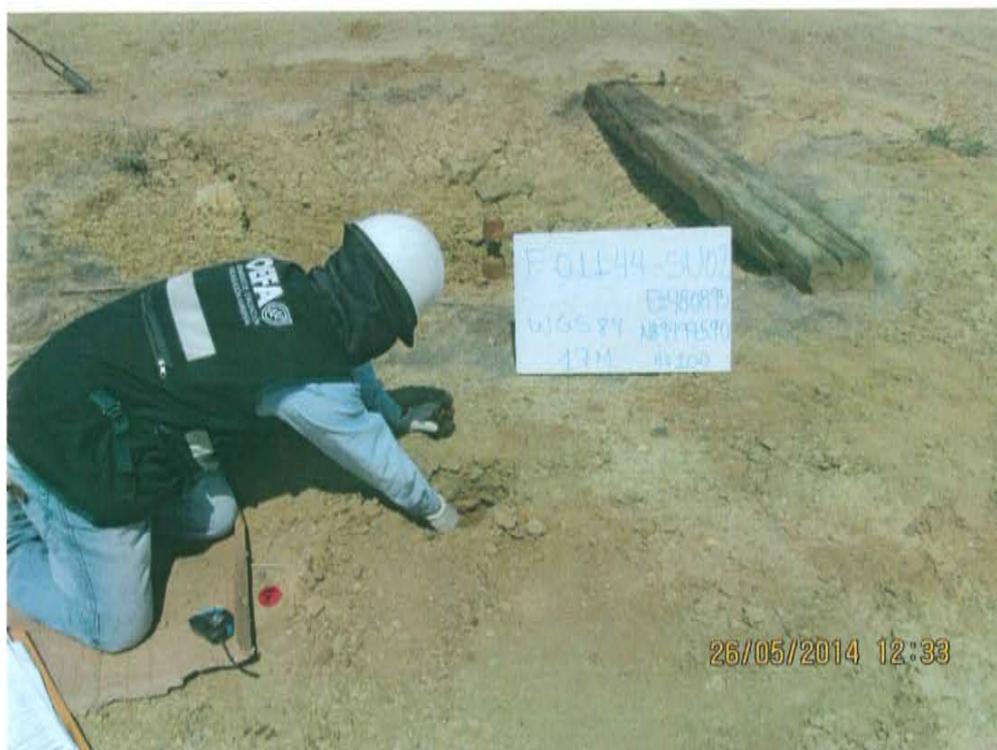
Fotografía N° 4. Toma de muestra de suelo en el punto F01144-SU01, ubicado a 2,4 m aproximadamente al norte del Pozo T 5531.

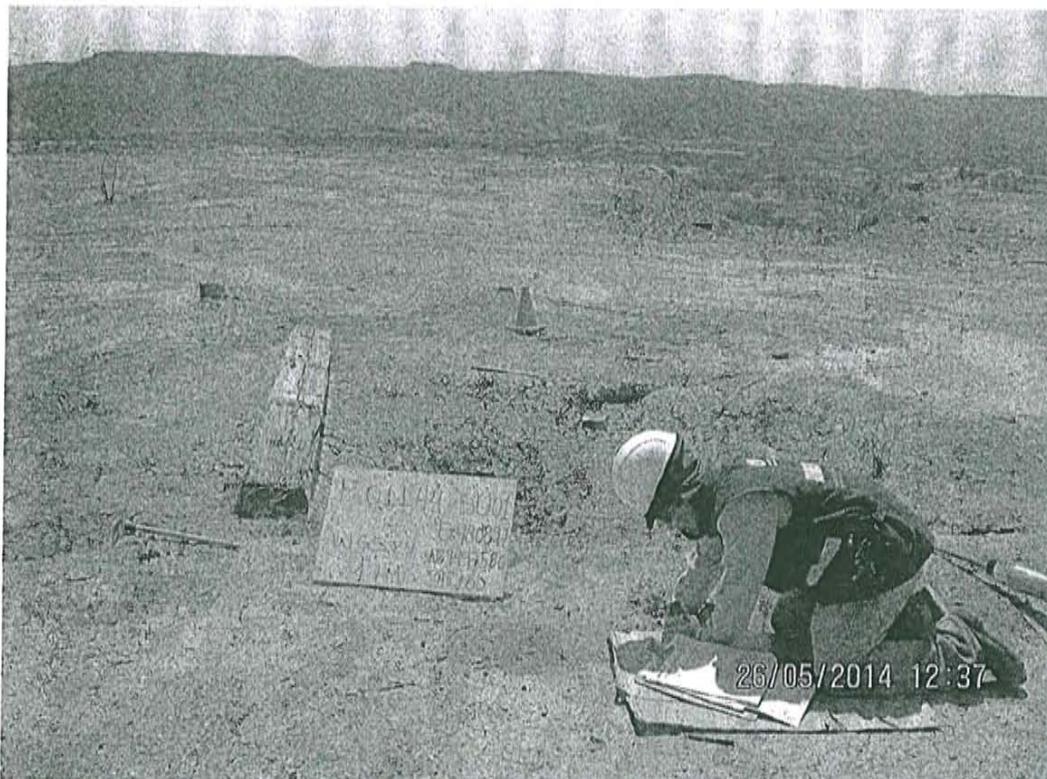
Fotografía N° 1. Toma de muestra de suelo en el punto F01144-SU01, ubicado a 2,2 m aproximadamente al sureste del Pozo T 5531.

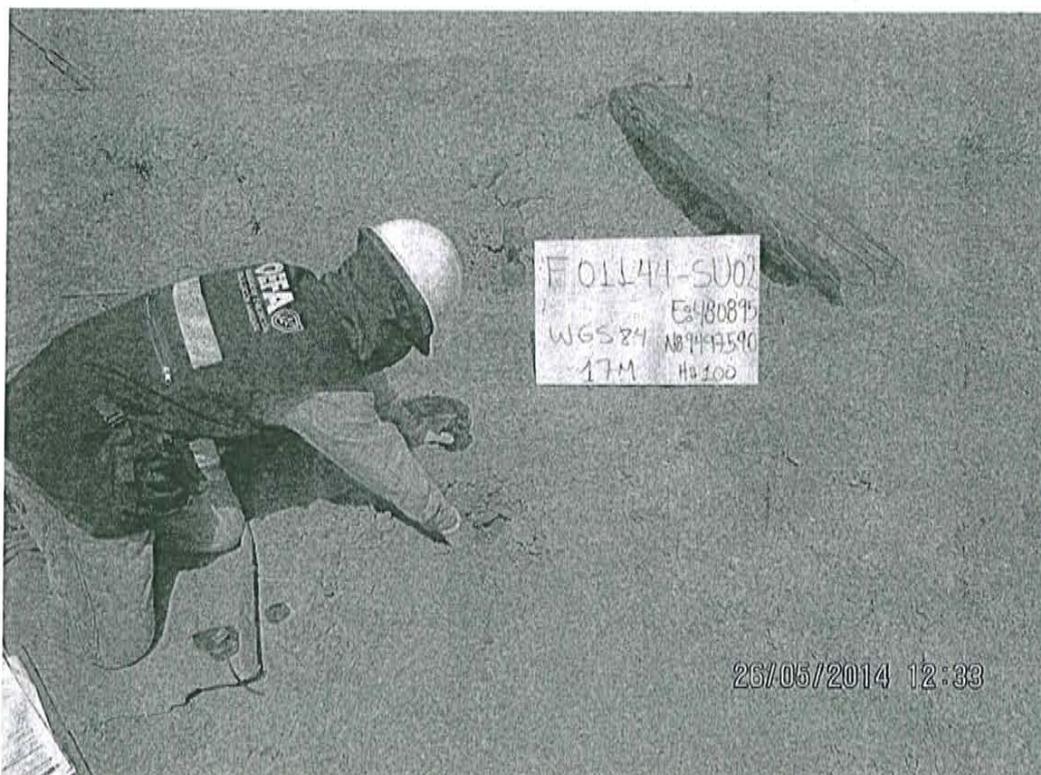
Fotografía N° 2. Toma de muestra de suelo en el punto F01144-SU01, ubicado a 2,4 m aproximadamente al norte del Pozo T 5531.

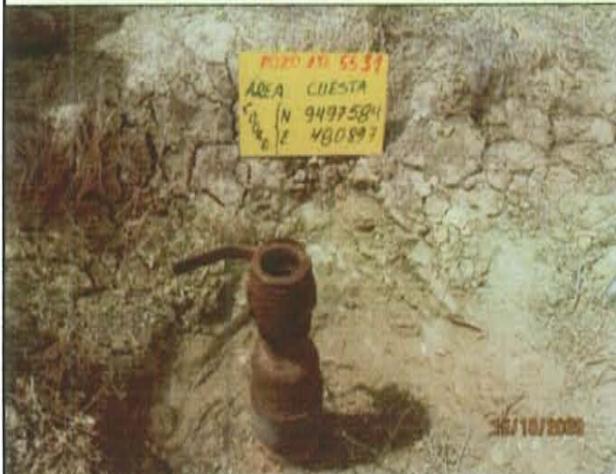
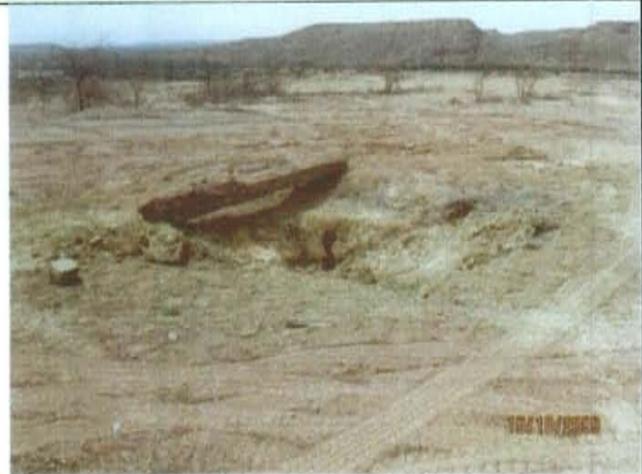
3. REGISTRO FOTOGRAFICO

Pozo ATA, ubicado, con una tubería de reducción de 2" y con una válvula el cual cierra el pozo; el pozo está expuesta unos 20 cm. sobre la superficies del medio ambiente; cuenta con una plataforma de aproximadamente 100 m² y está ubicado cerca al pozo activo 6996. El lugar está dentro de un bosque seco que tiene como especies vegetales predominantes al bichayo (*Capparis crotonoides*) y faique (*Acacia sp.*).

El inadecuado abandono del pozo.
