**INFORME N° 1052 - 2014-OEFA/DE-SDCA**

**ASUNTO** : Identificación de pasivo ambiental del subsector hidrocarburos con código Ficha OEFA F00178, ubicado en el XX (ex Lote XIV), en el distrito de Zorritos de la provincia Contralmirante Villar del departamento de Tumbes.

**FECHA** : San Isidro, **28 OCT. 2014**

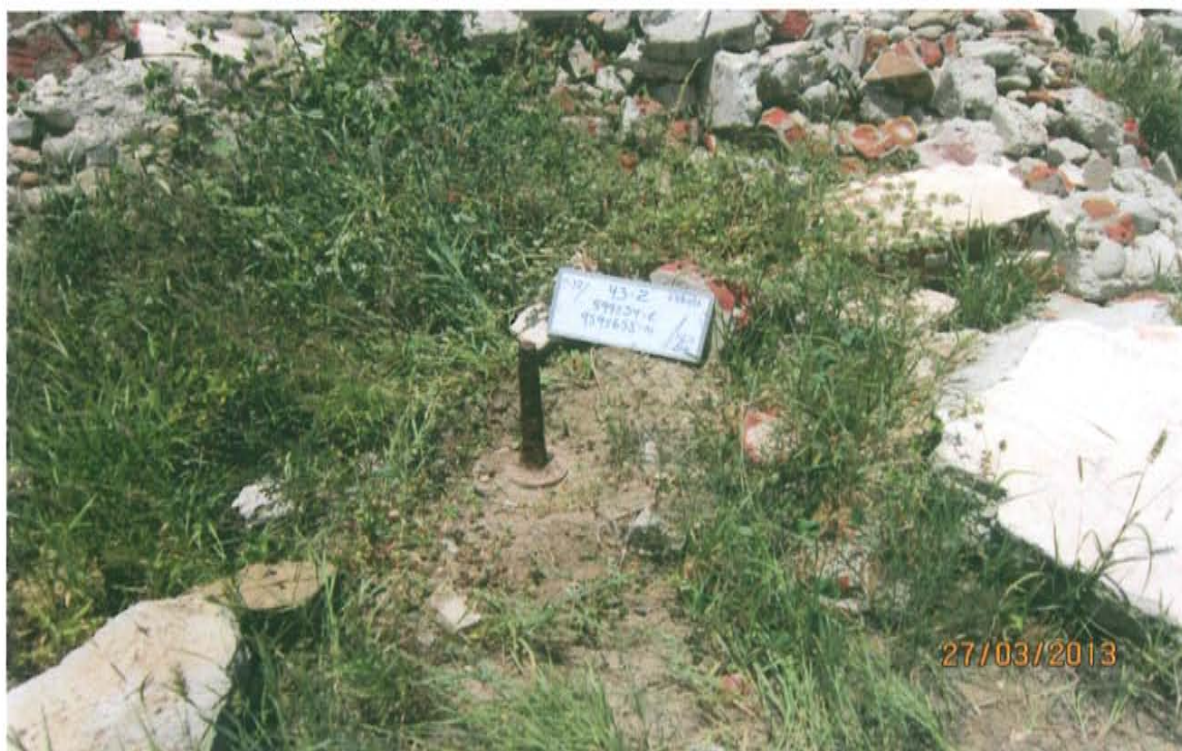
Fotografía N° 01. Pozo con código OSINERGMIN 43-Z, se observa el casing corroído, rodeado de vegetación y por restos de desmonte.

12. Durante la evaluación in situ realizada por el OEFA el 27 de marzo de 2013, se observó un pozo inactivo abandonado a 0,3 m aproximadamente de la superficie del suelo en una pequeña loma cubierta por vegetación y próxima a viviendas. El casing corroído se encuentra enterrado y unido a nivel de la superficie del suelo a una brida reductora con tubería de 2 plg. de diámetro sin válvula, asimismo, en el área circundante al pozo no se observó afloramiento de líquidos ni suelo impregnado con hidrocarburo a nivel superficial ni se percibieron olores característicos a hidrocarburos. Sin embargo, debido a que no se encontró información respecto a su estado de abandono en el estudio de PERUPETRO y por las condiciones en las que se encuentra el pozo, posiblemente no se encuentra herméticamente cerrado, toda vez que no se encontró la válvula de cierre en la tubería que sobresale de la brida reductora (ver anexos 1, 2 y 3).

13. En ese sentido, de la revisión documentaria y evaluación in situ se tiene que el pozo se encuentra mal abandonado, toda vez que no se encuentra herméticamente cerrado ni en condiciones seguras del abandono; conforme se establece en los Artículos 2° del Decreto Supremo N° 032-2004-EM – Reglamento de las Actividades de Exploración y Explotación de Hidrocarburos<sup>6</sup>.

Pozo inactivo se encuentra en estado de abandono, ubicado en una pequeña loma cubierta por vegetación y próximo a viviendas. El casing superficial se encuentra corroído, a 0,3 m. aproximadamente de la superficie del suelo, así mismo, en el área circundante al pozo no se observó afloramiento de líquidos ni suelo impregnado con hidrocarburo a nivel superficial, ni tampoco se percibieron olores característicos a hidrocarburos.

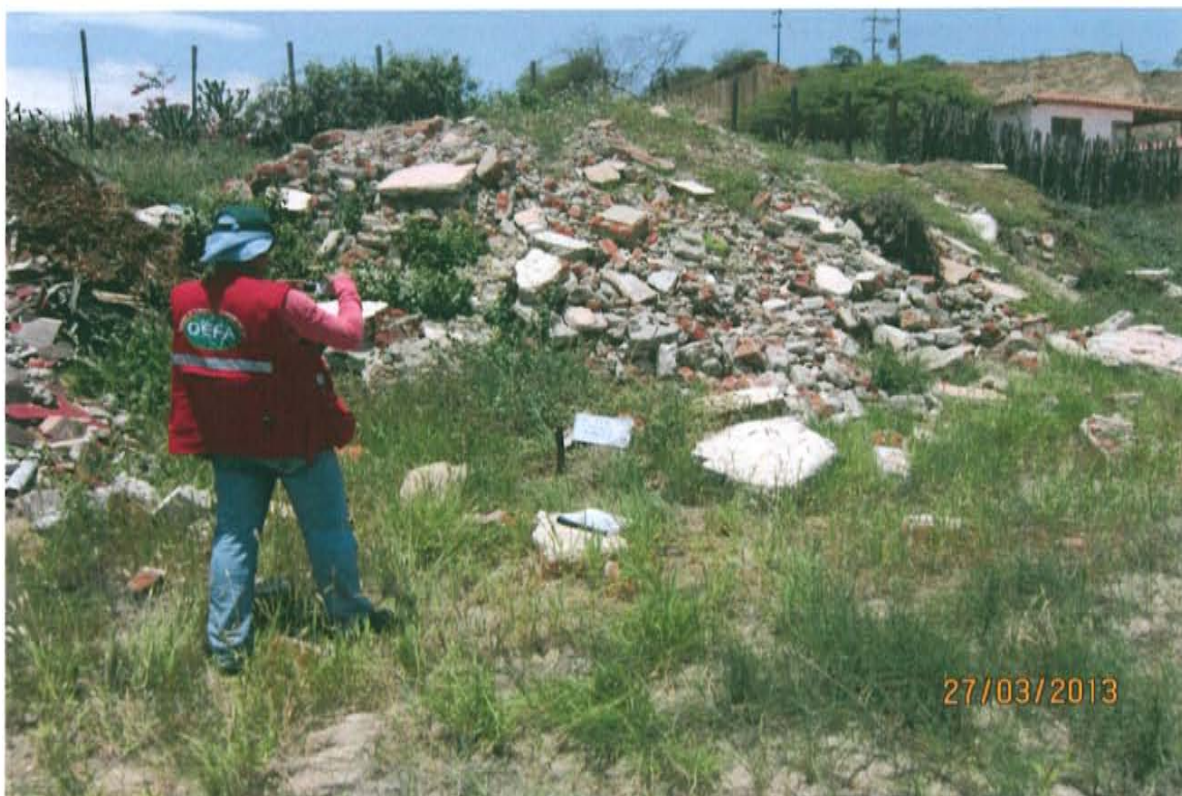
Fotografía N° 2. El Pozo 43-Z se encuentra próximo a viviendas, a la carretera panamericana y al litoral costero.

| Factores | Escenarios | Puntuación |
|---|---|---|
| Extensión (E) | Existen viviendas adyacentes aproximadamente a 50 m del pozo. | 4 |

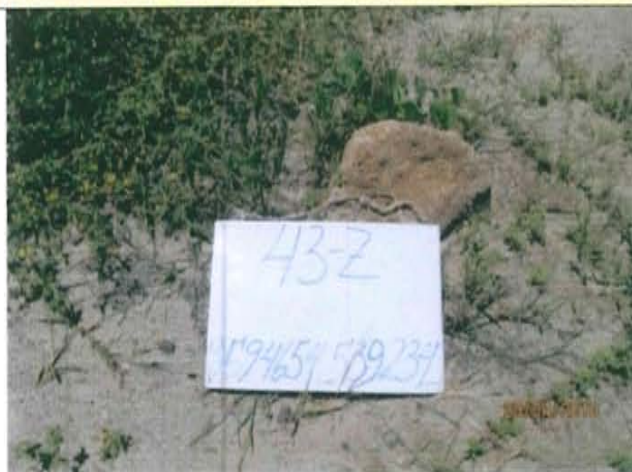
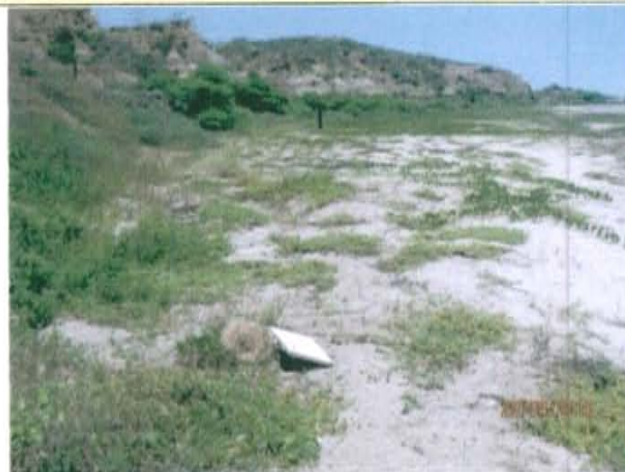
**3. REGISTRO FOTOGRÁFICO**

Pozo inubicado en planicie aledaña al hotel Los Cocos y a 50 m. al Norte del Pozo N° 174-Z al que se observa al fondo de la fotografía en la playa. No se considera su estado ambiental en Inf. de PERUPETRO S.A 2002. No cuenta con acceso carretero directo.
