INFORME N° 1053 - 2014-OEFA/DE-SDCA

ASUNTO : Identificación de pasivo ambiental del subsector hidrocarburos con código de Ficha OEFA F01100, ubicado en el Lote VII/VI (ex Lote VI), en el distrito de Lobitos de la provincia Talara del departamento de Piura.

III. IDENTIFICACIÓN DE PASIVO AMBIENTAL DEL SUBSECTOR HIDROCARBUROS CON CÓDIGO DE FICHA OEFA F01100

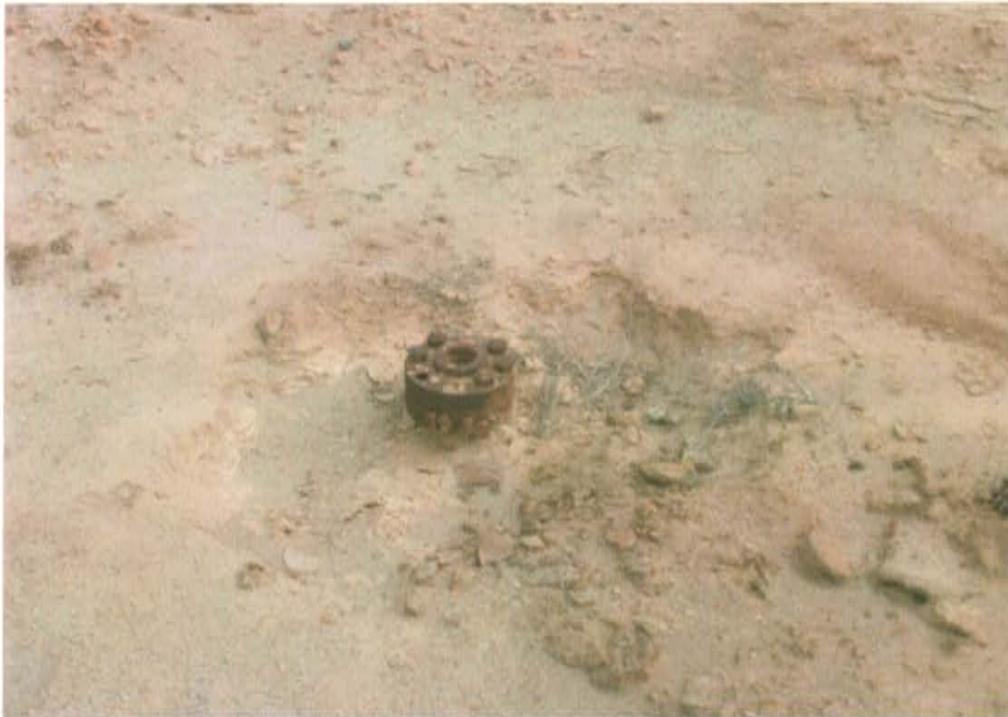
Fotografía N° 1. Pozo L 1938, con casing corroído con brida y válvula de desfogue enterrada

Pozo inactivo con cantina deteriorada de 1.04m x 1.0m x 0.2m. en terraplén antiguo. El casing cuenta con brida corroída y con válvula de reducción abierto de 1 pulgada de diámetro, expuesta unos 0.20 m de la superficie de la cantina. El suelo cercano muestra superficialmente una costra impregnada por hidrocarburos y no se perciben emanaciones de gases de la abertura del casing.

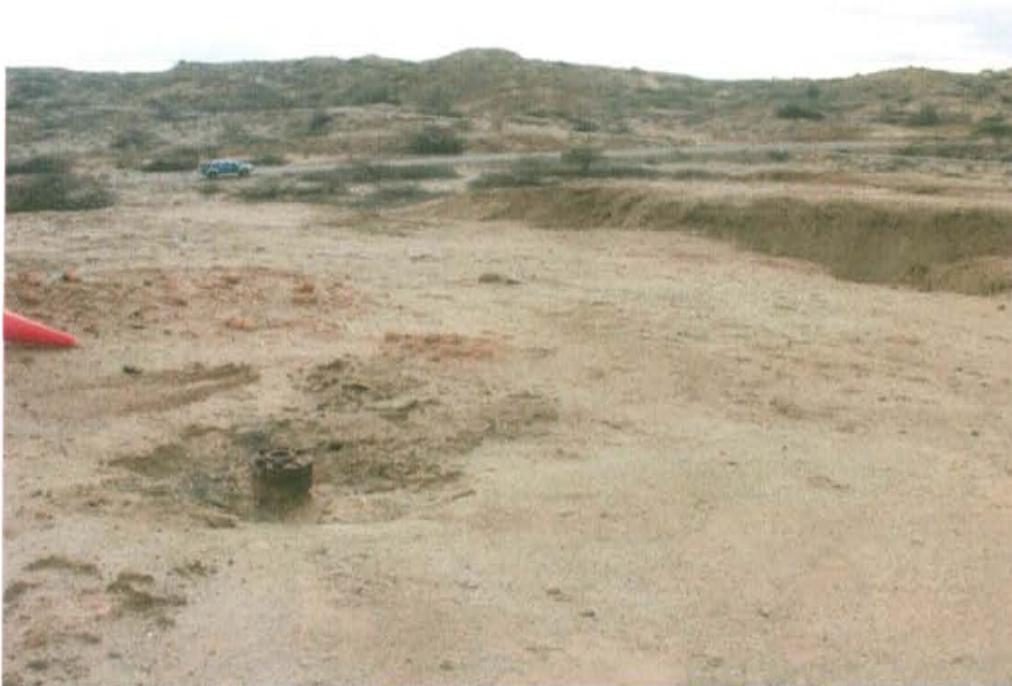
- 14 Durante la evaluación in situ por el OEFA realizada el 30 de mayo de 2014 se constató un pozo inactivo, que no se encontró cercado ni señalado. El pozo se ubicó dentro de una cantina totalmente deteriorada sobre un terraplén natural. Se visualizó un casing de revestimiento corroído y abierto con brida y sin elementos de cierre, además se observó expuesto a 0, 2 m sobre la superficie del suelo. No se percibió emisiones gaseosas ni afloramientos y tampoco fluido interno.

Fotografía N° 2. Pozo L1938 ubicado dentro de una cantina destruida y erosionada en los bordes

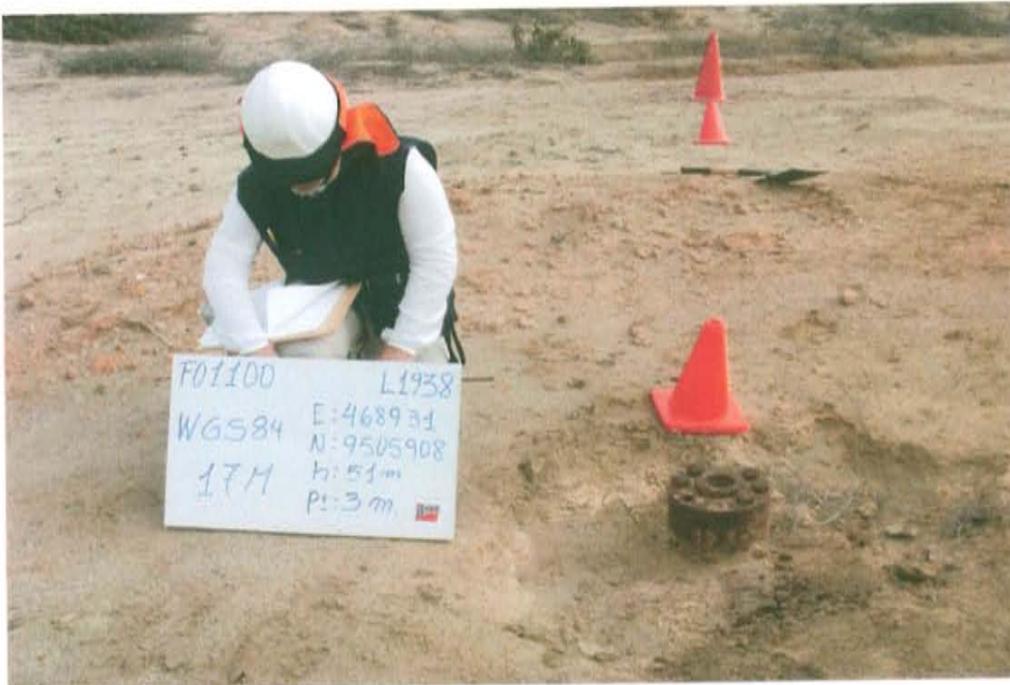
- 13 El pozo se ubicó sobre un terraplén antiguo y deteriorado, erosionado por los bordes y situado al pie de una colina de ligera pendiente moderadamente disectada. No existe vía de acceso carrozable hasta el pozo, solo se puede acceder con una caminata de 90m. La vegetación arbustiva está dispersa y se ubica a partir de un radio de 12 metros alrededor del pozo.

Fotografía N° 3. Pozo ubicado en la parte baja de una planicie con ligera pendiente

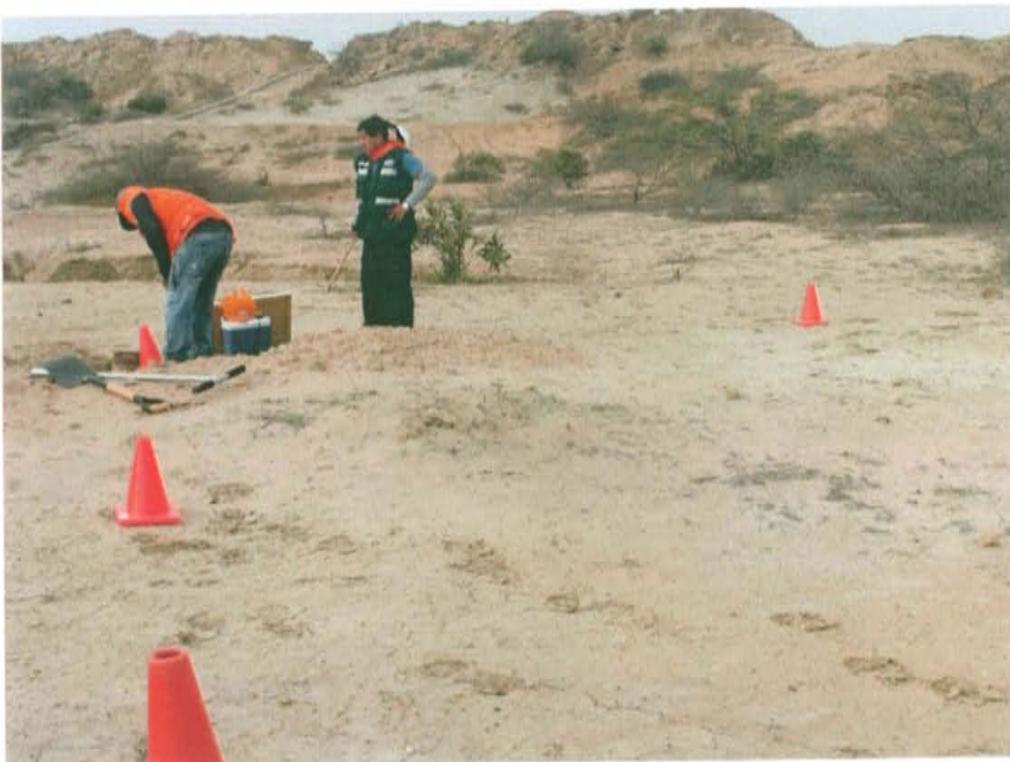
Fotografía N° 4. Suelos pocos compactos y terraplén natural con escasa vegetación

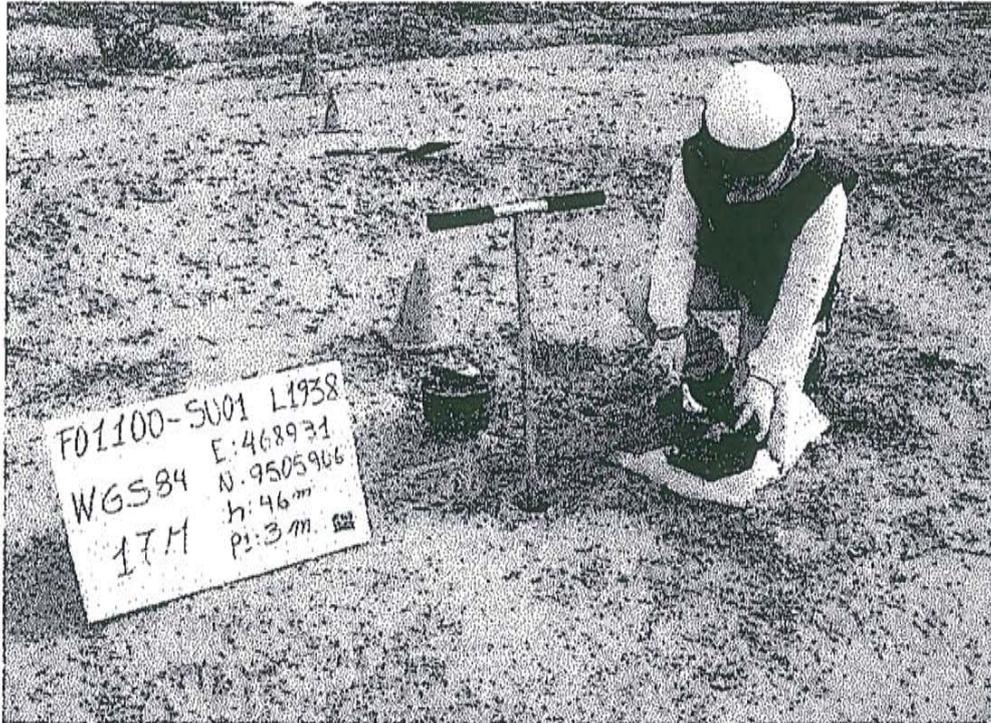
Fotografía N° 1. Toma de muestra de suelo en el punto F01100-SU01 ubicado a 0.5 m del Pozo L1938

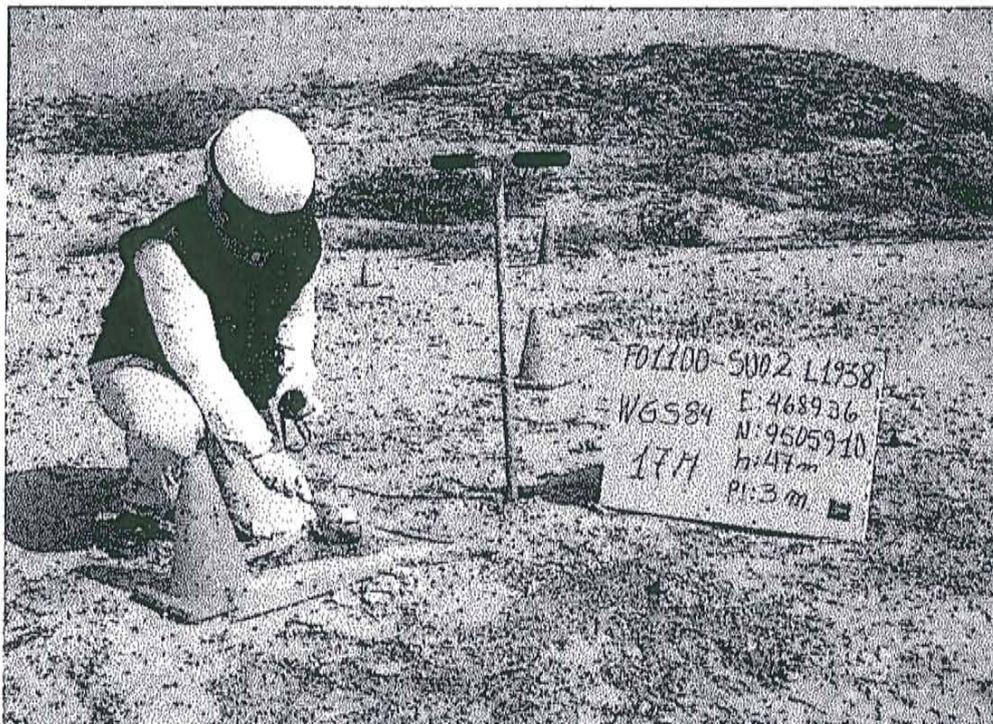
Fotografía N° 2. Toma de muestra de suelo en el punto F01100-SU02 ubicado a 6.0 m del Pozo L1938

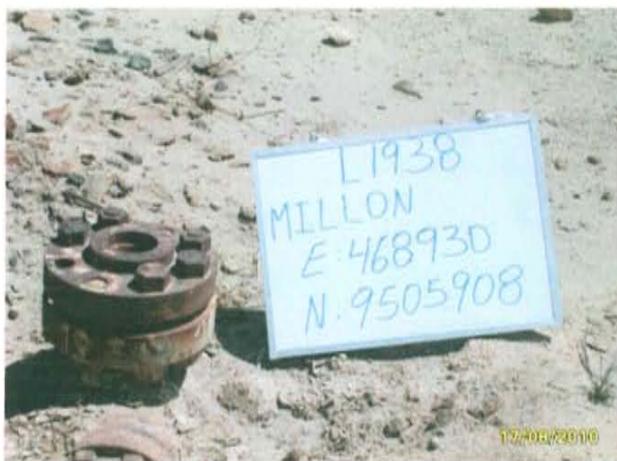
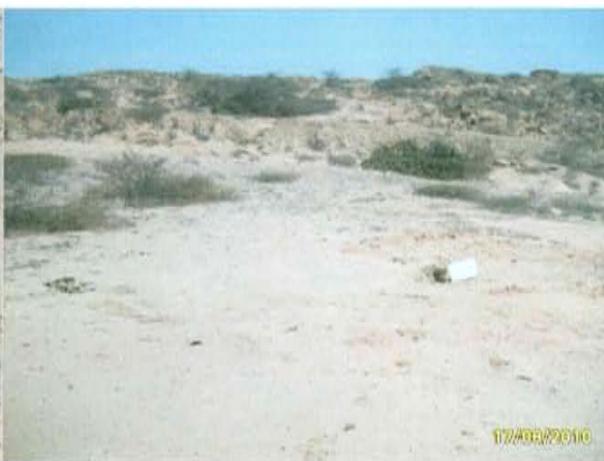
3. REGISTRO FOTOGRÁFICO

El pozo APA L1938 se encuentra sin cabezal y casing con brida descubierto sobre nivel de superficie. No hay cantina, ni acceso. En plataforma se visualiza restos de madera y trozos de ladrillo.

Pozo mal abandonado
