**INFORME N° 1035 - 2014-OEFA/DE-SDCA**

**ASUNTO** : Identificación de pasivo ambiental del subsector hidrocarburos  
con código de Ficha OEFA F01118, ubicado en el Lote II, en el  
distrito El Alto de la provincia Talara del departamento de Piura.

### III. IDENTIFICACIÓN DE PASIVO AMBIENTAL DEL SUBSECTOR HIDROCARBUROS CON CÓDIGO DE FICHA OEFA F01118

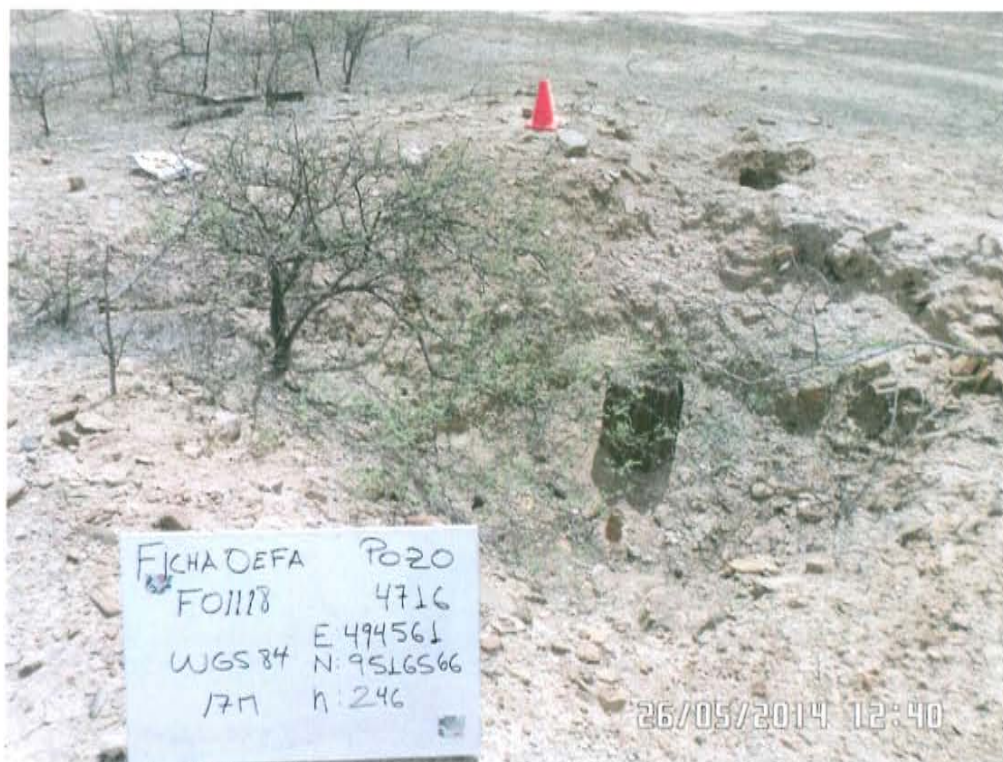
14. Durante la evaluación in situ realizada por el OEFA el 26 de Mayo de 2014, se observó un pozo inactivo con una reducción tipo botella expuesta de 2 plg de diámetro y 0,15 m desde la superficie del suelo dentro de un hoyo de 0,4 m de profundidad y sobre una planicie donde se observó vegetación arbustiva; en el área circundante al pozo se observó restos de madera, restos de concreto y chatarra, no presentó vías de acceso donde el acceso más próximo se ubicó en el cruce de una quebrada a 1,2 km Suroeste del pozo; se realizó un recorrido exploratorio al área circundante al pozo no encontrándose afloramiento superficial de hidrocarburos ni percibiéndose emisiones de gases provenientes del pozo.

**Fotografía N° 1.** Vista del pozo abandonado T4716, se observa al pozo en un hoyo y rodeado de vegetación arbustiva.

17. En ese sentido, de la revisión de los antecedentes y las observaciones en campo se tiene que el pozo se encuentra mal abandonado, toda vez que no cumple con las condiciones de abandono establecidas en el Decreto Supremo N° 032-2004-EM - Reglamento de las Actividades de Exploración y Explotación de Hidrocarburos, como no contar con un último tapón de cemento desde los doscientos (200) metros de profundidad hasta la superficie, conforme se establece en el Artículo 200° del Decreto Supremo N° 032-2004-EM<sup>6</sup>. Asimismo, el pozo debería contar con una varilla de acero de dos (2) metros de altura con el número del pozo soldado a la plancha que tapa el pozo, tal como se establece en el Artículo 203° del Decreto Supremo N° 032-2004-EM<sup>7</sup>. Además de presentar suelo contaminado con hidrocarburos en el área circundante al pozo.

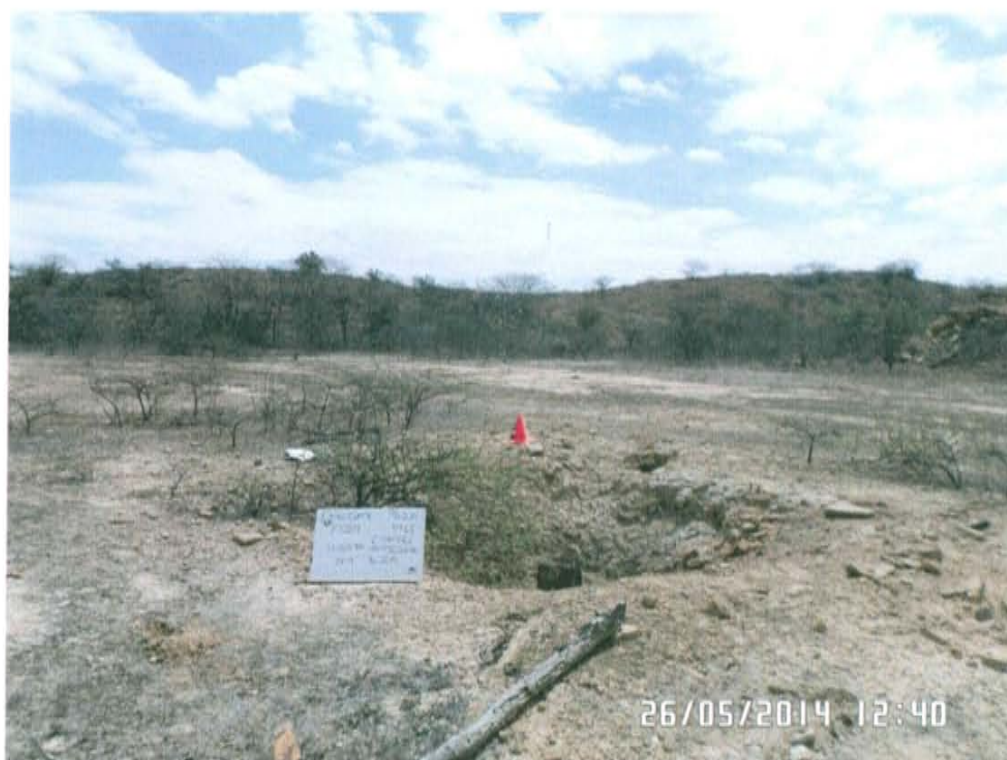
**Fotografía N° 2.** Vista panorámica del pozo con código de ficha OEFA F01118 (pozo T4716) se observa restos de madera y concreto en el área circundante al pozo.

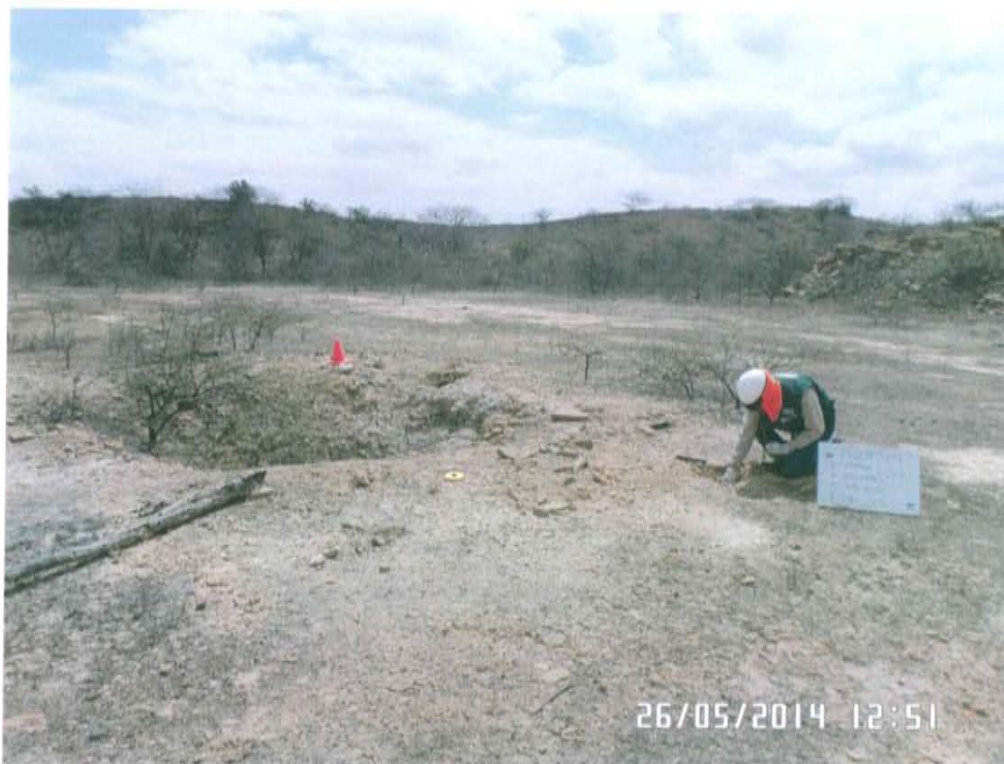
**Fotografía N° 3.** Vista del punto de muestreo F01118-SU01, ubicado a 3,5 m Este del pozo.

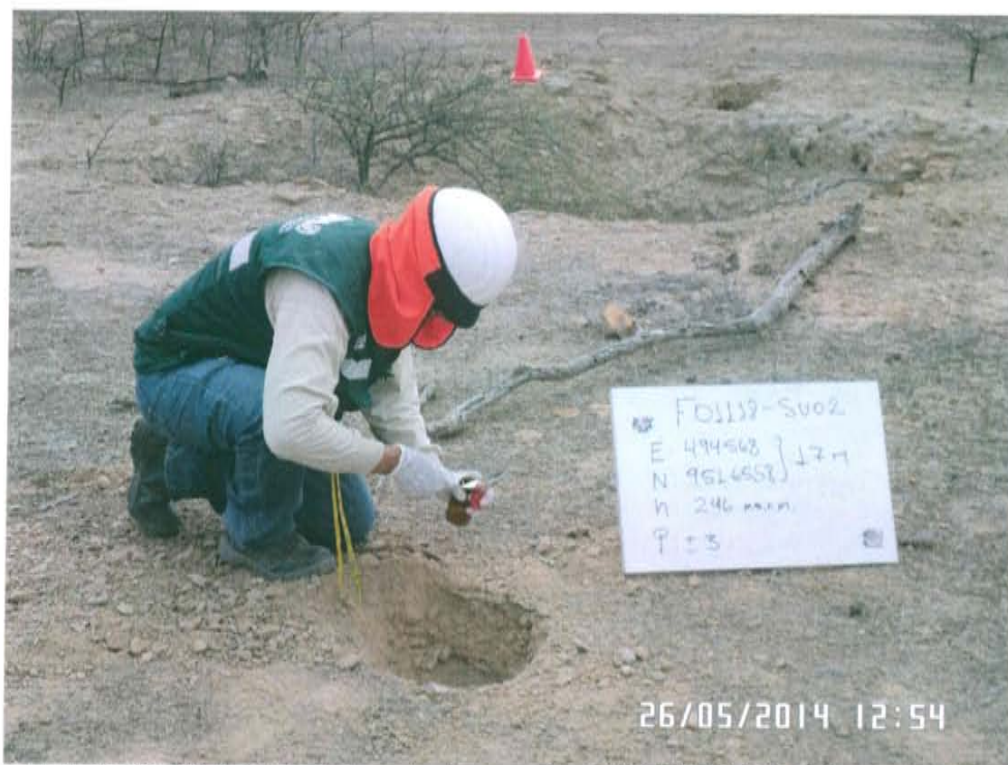
**Fotografía N° 4.** Vista del punto de muestreo F01118-SU02, ubicado a 6,5 m Sur del pozo.

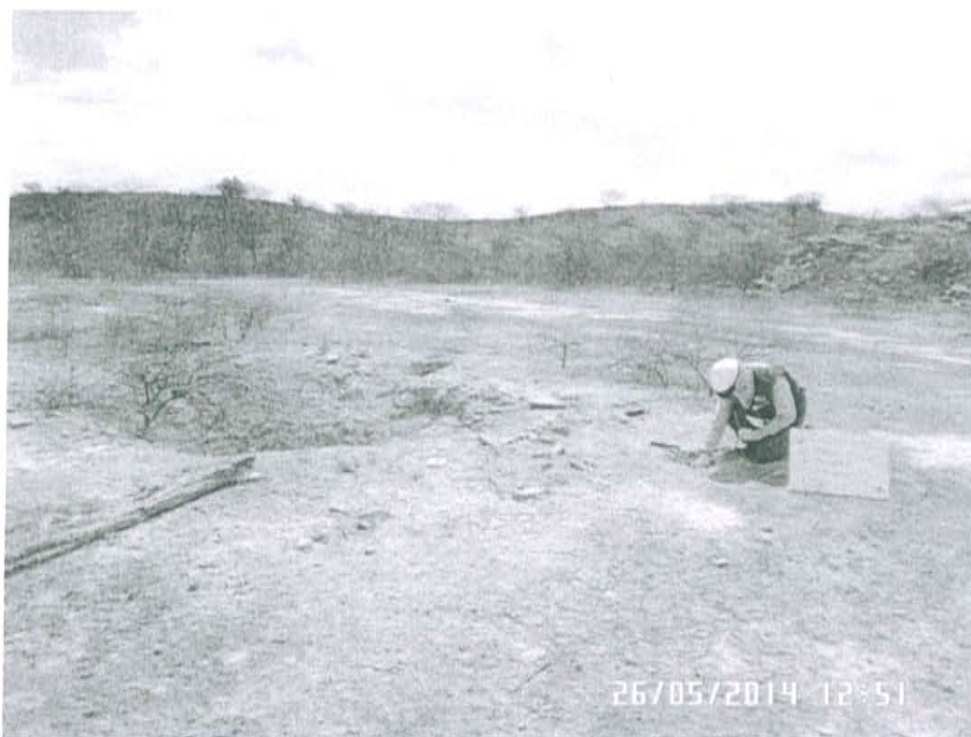
Fotografía N° 1. Toma de muestra de suelo en el punto F01118-SU01, ubicado a 3,5 m aproximadamente del Pozo 4716 (NN14-II).

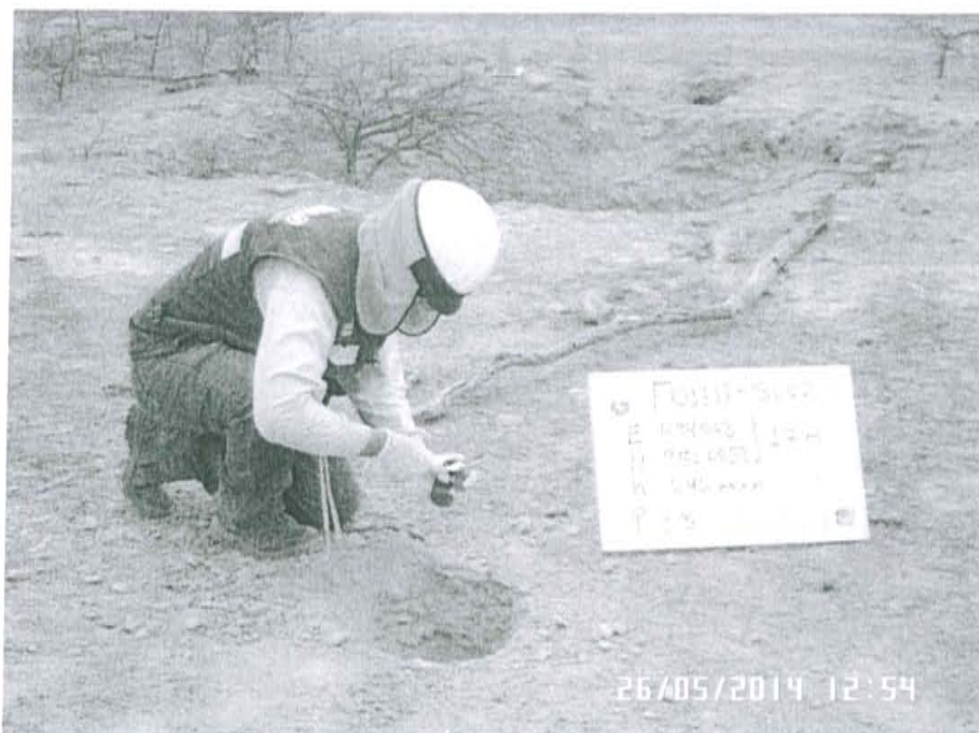
Fotografía N° 2. Toma de muestra de suelo en el punto F01118-SU02, ubicado a 6,5 m aproximadamente del Pozo 4716 (NN14-II).

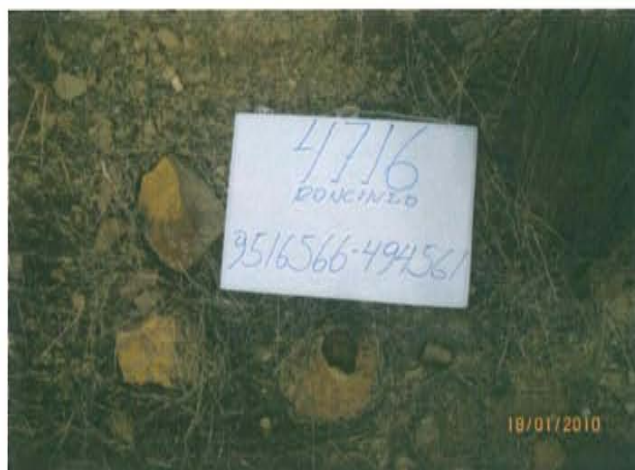
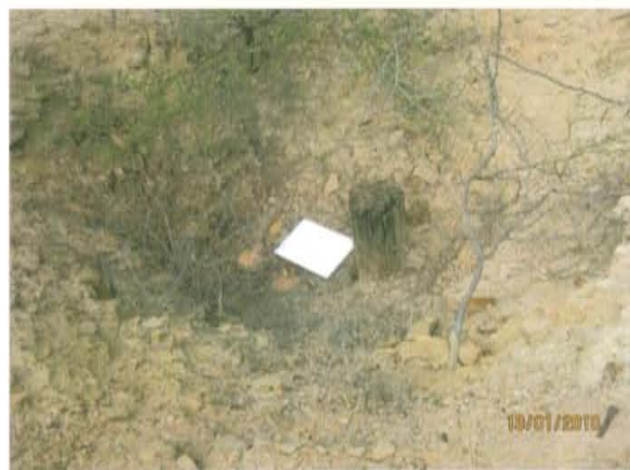
**3. REGISTRO FOTOGRÁFICO**

Pozo inactivo, protegido por hoyo de tierra en una antigua plataforma donde se desarrolla vegetación arbustiva seca por temporadas. No cuenta con acceso vial directo.
