INFORME N° 1041 - 2014-OEFA/DE-SDCA

ASUNTO : Identificación de pasivo ambiental del subsector hidrocarburos con código de Ficha OEFA F01423, ubicado en el Lote VII/VI (ex Lote VI), en el distrito de Pariñas de la provincia Talara del departamento de Piura.

III. IDENTIFICACIÓN DE PASIVO AMBIENTAL DEL SUBSECTOR HIDROCARBUROS CON CÓDIGO DE FICHA OEFA F01423

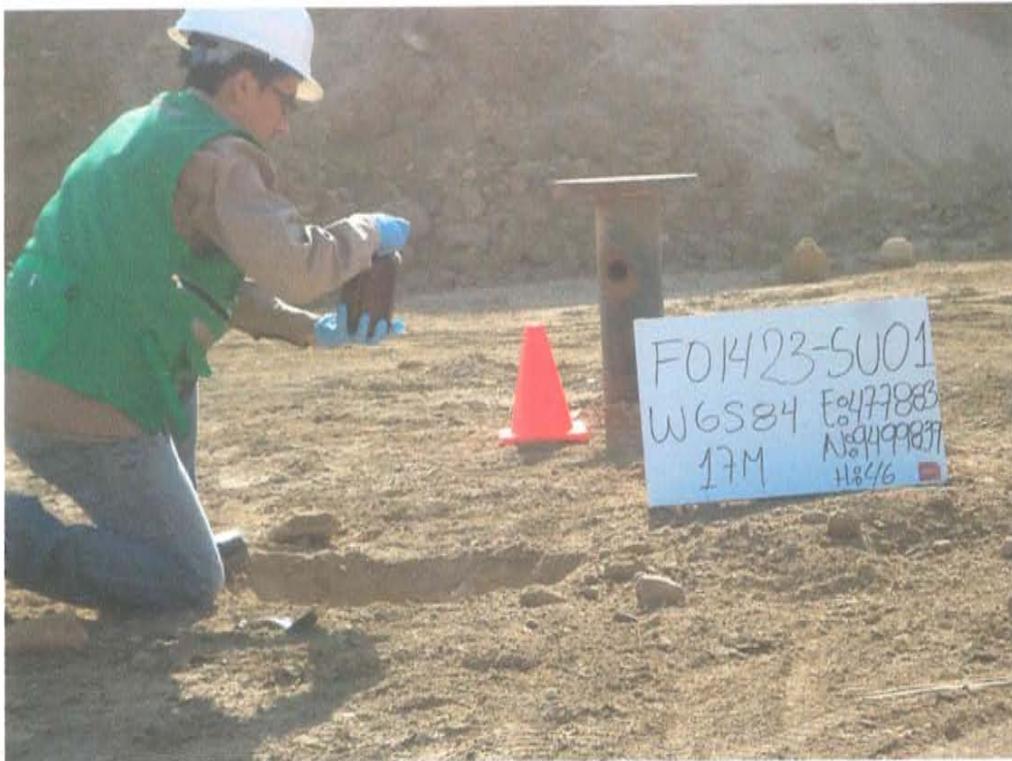
16. Producto del recorrido y exploración del área circundante al pozo, se ubicaron dos (2) puntos para la recolección de igual número de muestras puntuales de suelo para su correspondiente análisis en un laboratorio acreditado por INDECOPI. Para la toma de muestra se siguieron los criterios establecidos en la Guía para Muestreo de Suelos en el marco del Decreto Supremo N° 002-2013-MINAM, Estándares de Calidad Ambiental (ECA) para suelo, aprobado con R.M. N° 085-2014-MINAM - Ministerio del Ambiente.
17. La descripción y ubicación de los puntos de muestreo de suelo; así como, los parámetros analizados en laboratorio se detallan en la Tabla 1 (ver anexo 4):

Fotografía N° 3. Toma de muestra de suelo aproximadamente a 1 m al Sureste del pozo.

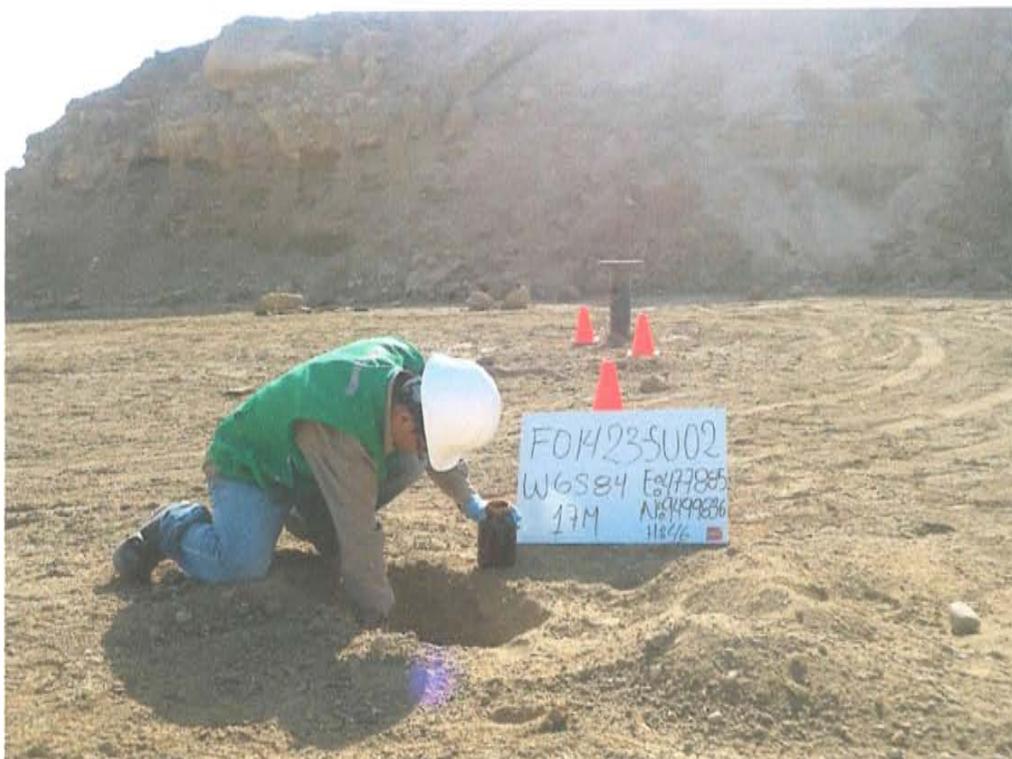
Fotografía N° 4. Toma de muestra de suelo aproximadamente a 3m al Sureste del pozo.

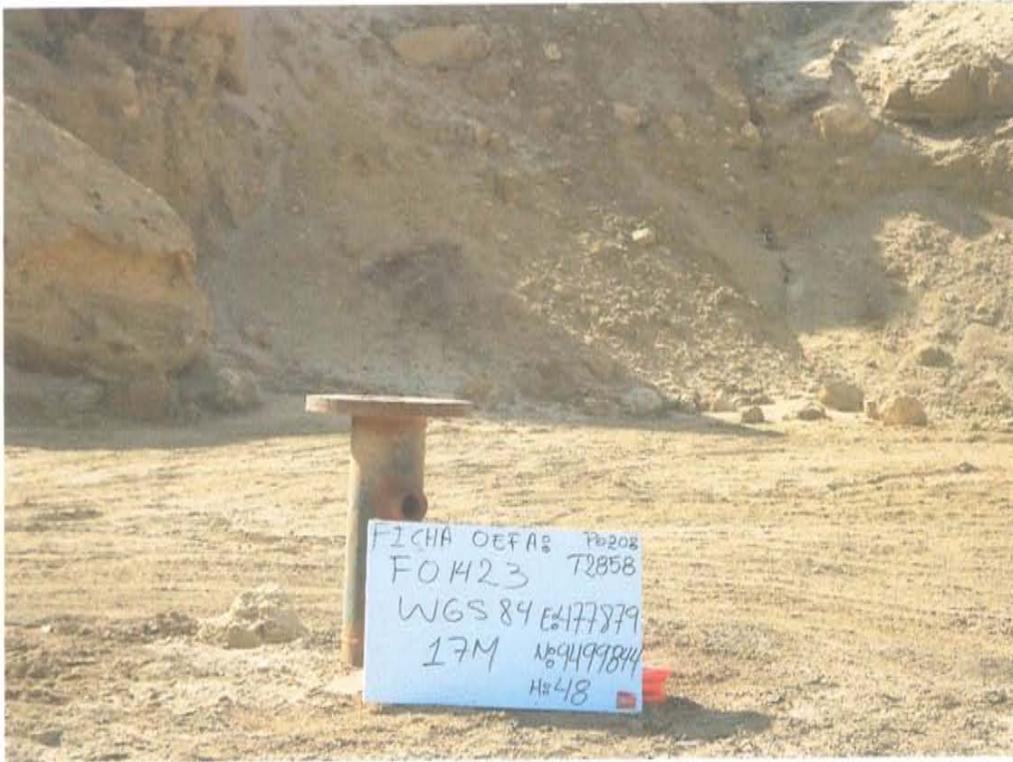
13. Durante la evaluación in situ realizada por el OEFA el 02 de julio de 2014, se observó un pozo inactivo en terreno plano con acceso vehicular, presenta cabezal de

aproximadamente 0,50m sobre el nivel del suelo, con brida expuesta sin válvula ni otro elemento que asegure su hermetismo, asimismo no se percibió olores característicos a hidrocarburos originadas por emisiones gaseosas provenientes del pozo, ni se observó afloramiento superficial de líquidos (ver anexos 1, 2 y 3).

15. En ese sentido, de la revisión de la documentación y evaluación in situ se tiene que el pozo se encuentra mal abandonado, toda vez que no se encuentra herméticamente cerrado ni en condiciones seguras para el abandono, conforme se establece en el Artículo 2° del Decreto Supremo N° 032-2004-EM - Reglamento de las Actividades de Exploración y Explotación de Hidrocarburos⁶. Además de presentar suelo contaminado con hidrocarburos en el área circundante al pozo.

Fotografía N° 1. Pozo inactivo con código PERUPETRO T2858, cabezal de pozo con brida expuesta no cerrado.

41. Conforme a las conclusiones expuestas, se recomienda remitir el presente Informe a la Dirección General de Asuntos Ambientales Energéticos del Ministerio de Energía y Minas, para su conocimiento y fines pertinentes.

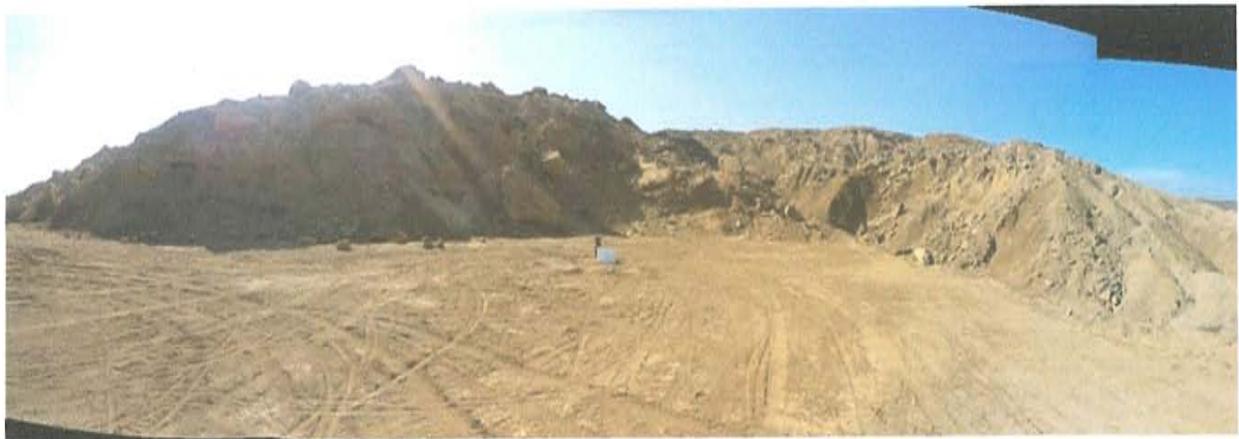
12. Zona evaluada caracterizada por presentar paisaje de relieve plano o tablazos, donde se observa alrededor la presencia de lomas y colinas de poca pendiente, así como superficies depresionadas. Área de escasa vegetación representada por el gramadal estacional y arbustos xerófilos.

Fotografía N° 2. Zona evaluada de relieve plano, circundante al pozo se tiene lomas de poca pendiente, área de escasa vegetación.

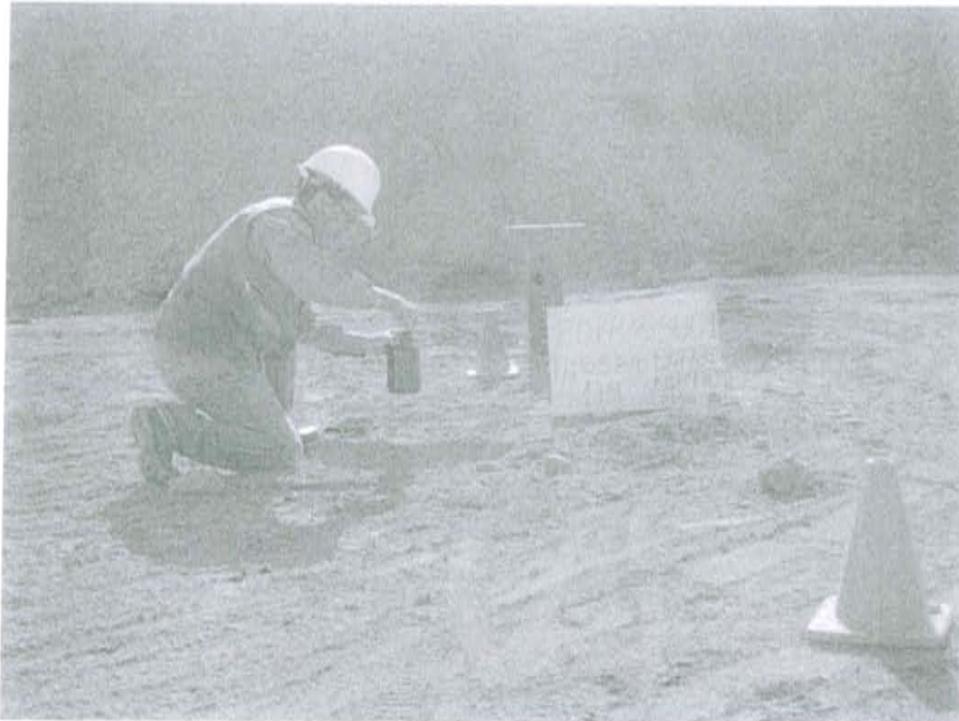
Fotografía N° 1. Toma de muestra de suelo en el punto F01423-SU01, ubicado a 1 m aproximadamente del Pozo T2858.

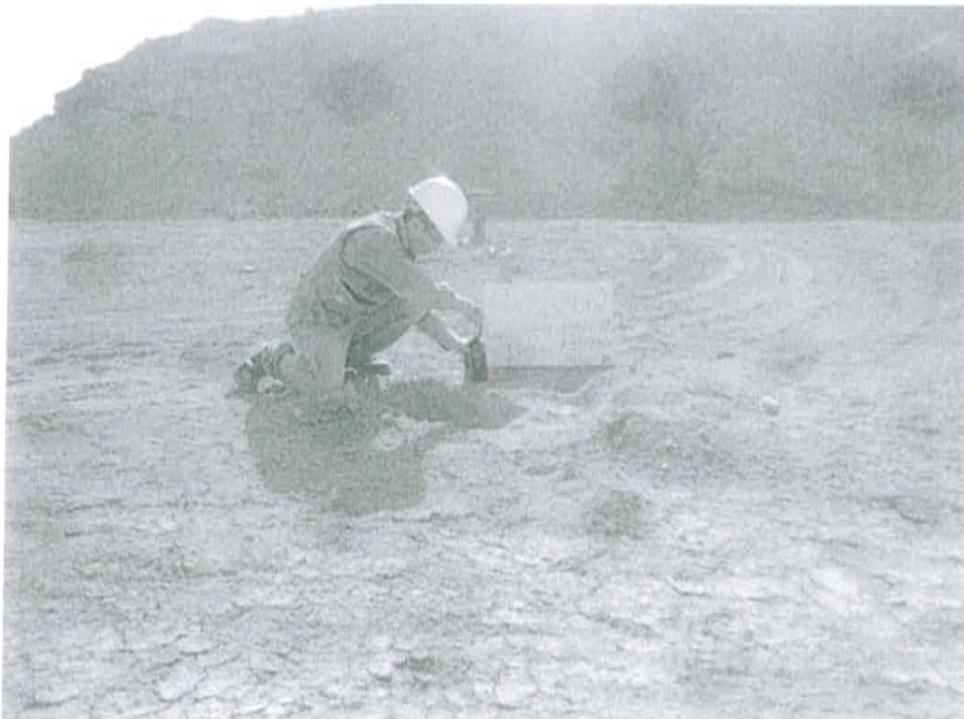
Fotografía N° 2. Toma de muestra de suelo en el punto F01423-SU02, ubicado a 3 m aproximadamente del Pozo T2858.

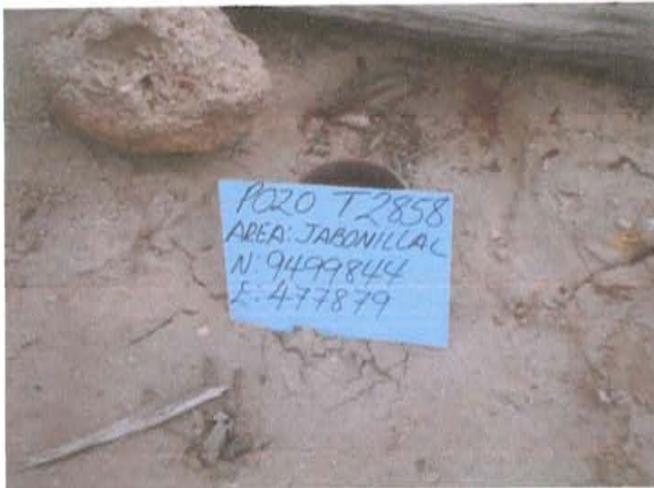
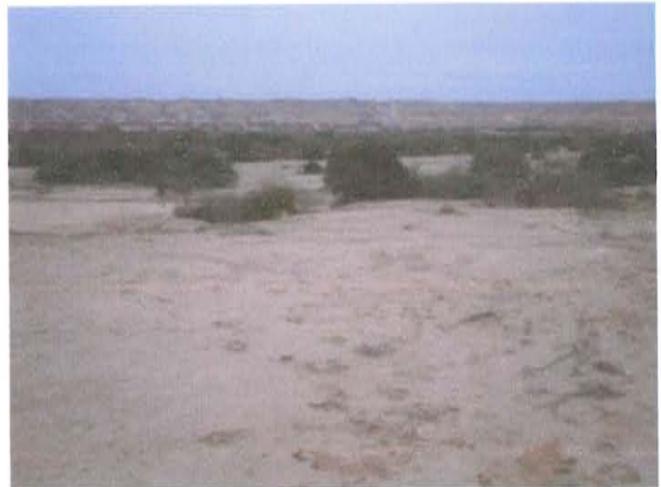
3. REGISTRO FOTOGRÁFICO

En la plataforma del pozo ATA T2858 no se observó suelos impregnados con hidrocarburos a nivel de superficie, residuos de madera, no se observaron poblaciones cercanas, no existen vías de acceso hacia el pozo. Las especies vegetales identificadas fueron Algarrobo, Espino, Zapote, Gramíneas y otras.

Pozo mal abandonado
