**INFORME N° 1061 - 2014-OEFA/DE-SDCA**

**ASUNTO :** Identificación de pasivo ambiental del subsector hidrocarburos  
con código de Ficha OEFA F00585, ubicado en el Lote VII/VI (ex  
Lote VII), en el distrito de La Brea Negritos de la provincia Talara  
del departamento de Piura.

1. El presente Informe tiene por objeto comunicar que el pozo mal abandonado (con código PERUPETRO T2707) y las emisiones provenientes de él, constituyen un pasivo ambiental del subsector hidrocarburos, identificado con código de Ficha OEFA F00585. Este pasivo ambiental se encuentra en el Lote VII/VI (ex Lote VII), en el distrito de La Brea Negritos de la provincia Talara del departamento de Piura, el cual fue verificado en campo el 20 de julio de 2013 y complementado con una evaluación in situ el día 17 de septiembre de 2014.

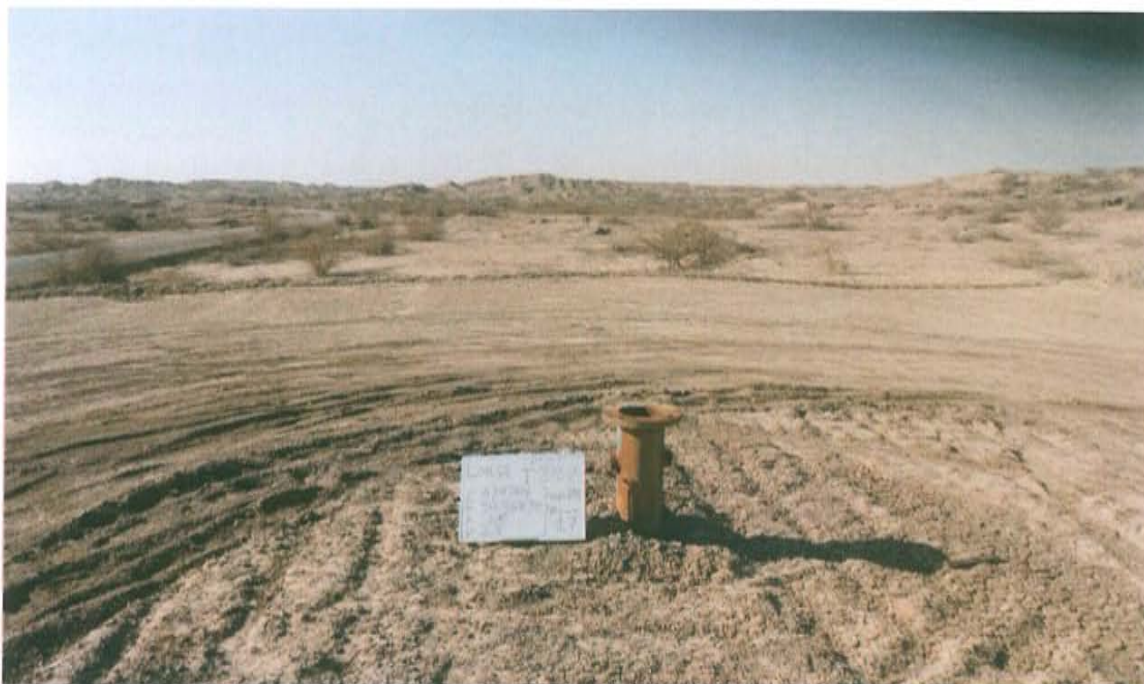
Fotografía N° 1. Vista de la zona donde se ubica el Pozo T2707, rodeado de matorrales secos.

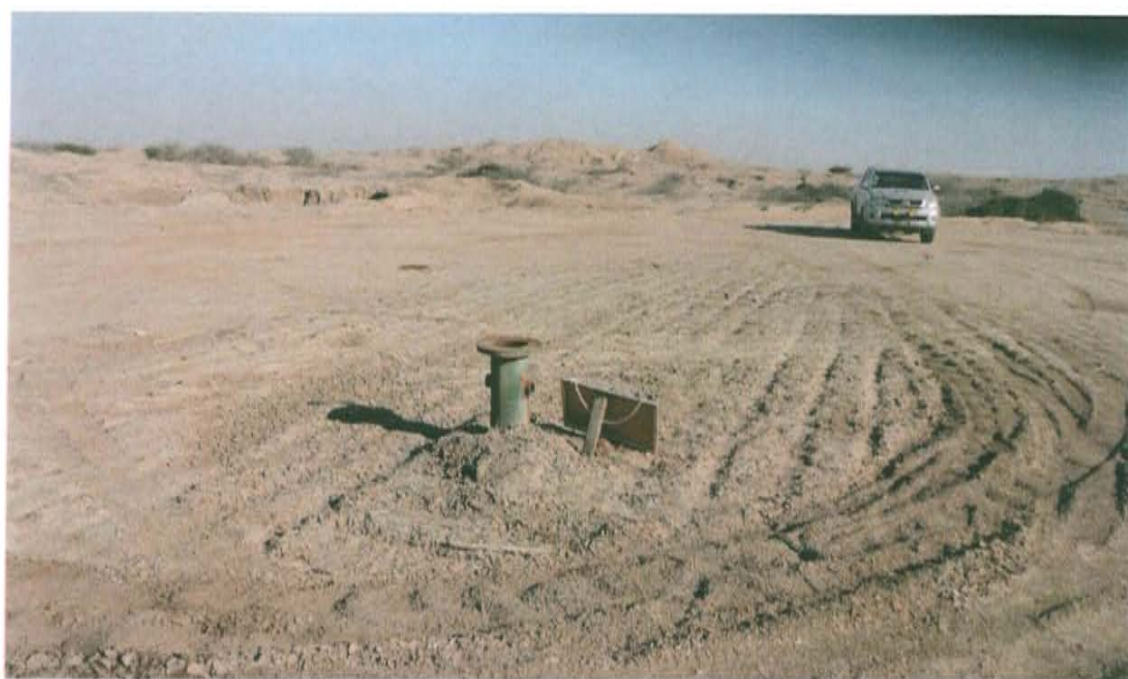
Fotografía N° 2. Se observa acceso vehicular hasta el mismo Pozo T2707.

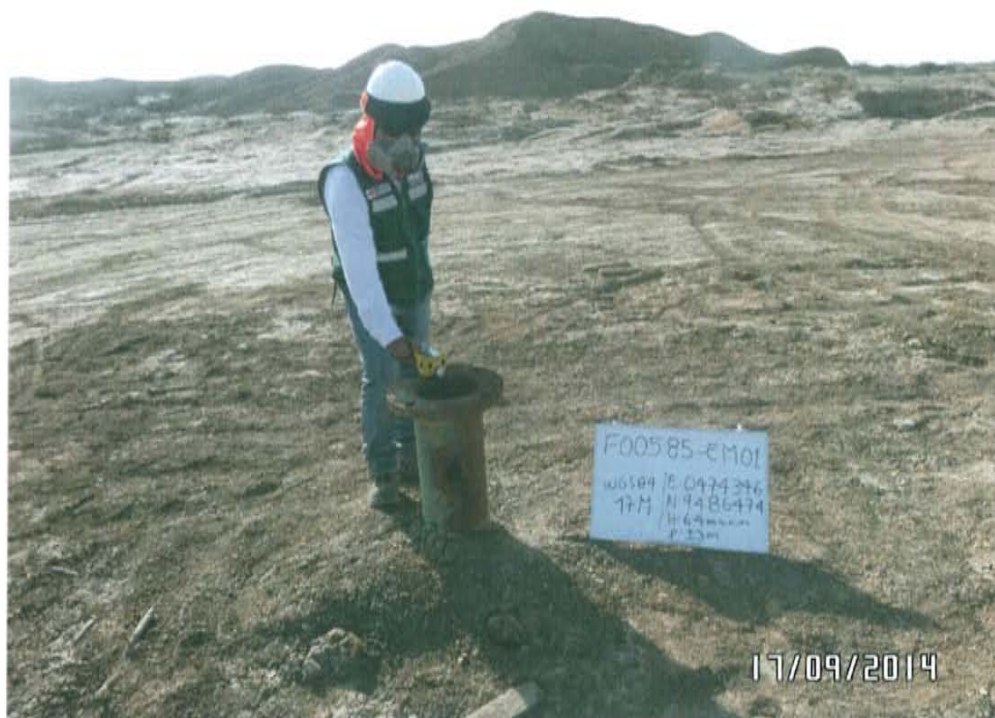
Fotografía N° 3. Medición en el punto F00585-EM01, ubicado en la fuente de emisión en boca del Pozo T2707.

21. Los resultados obtenidos en boca de pozo (F00585-EM01) muestran la presencia de COVs y que el Límite Inferior de Explosividad (LEL) alcanza valores entre 0 y 46%, evidenciando que las emisiones gaseosas fugitivas provenientes del pozo están compuestas por una mezcla de gases con características combustibles y posiblemente inflamables con comportamiento no constante. Las concentraciones de H<sub>2</sub>S, no son consideradas relevantes en esta composición de gases puesto que no fueron detectadas.

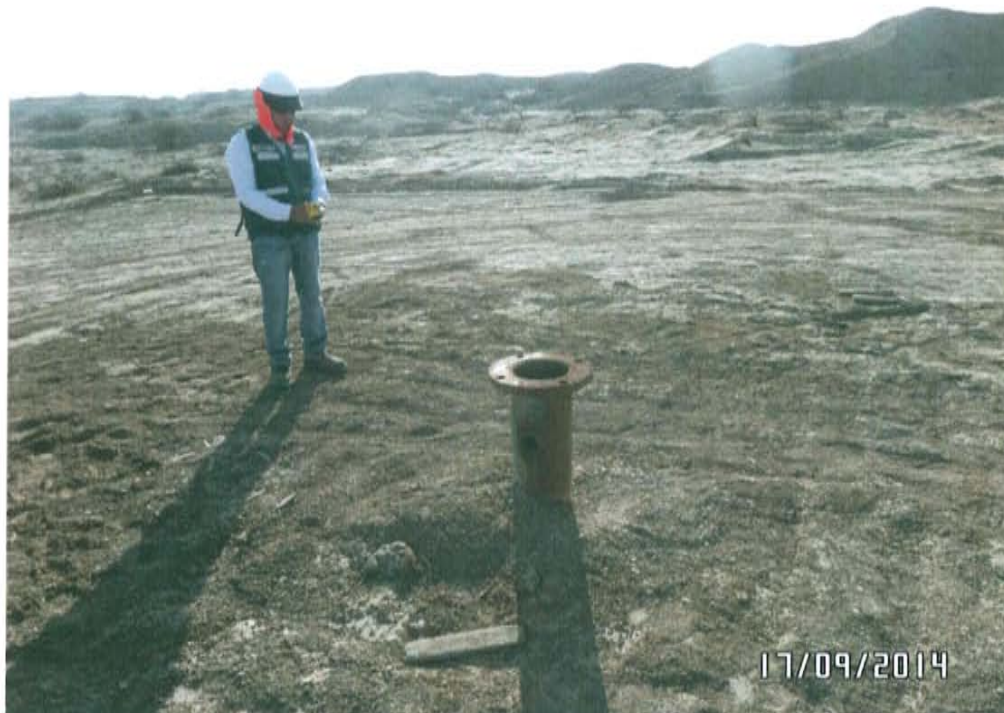
Fotografía N° 4. Mediciones en el punto F00585-VA01, realizado en un recorrido en el área circundante alrededor del Pozo en un radio de 1 m.

22. Los resultados obtenidos en los alrededores a la ubicación del pozo (F00585-VA01) muestran que no son significativos en comparación con las mediciones obtenidas en boca de pozo.

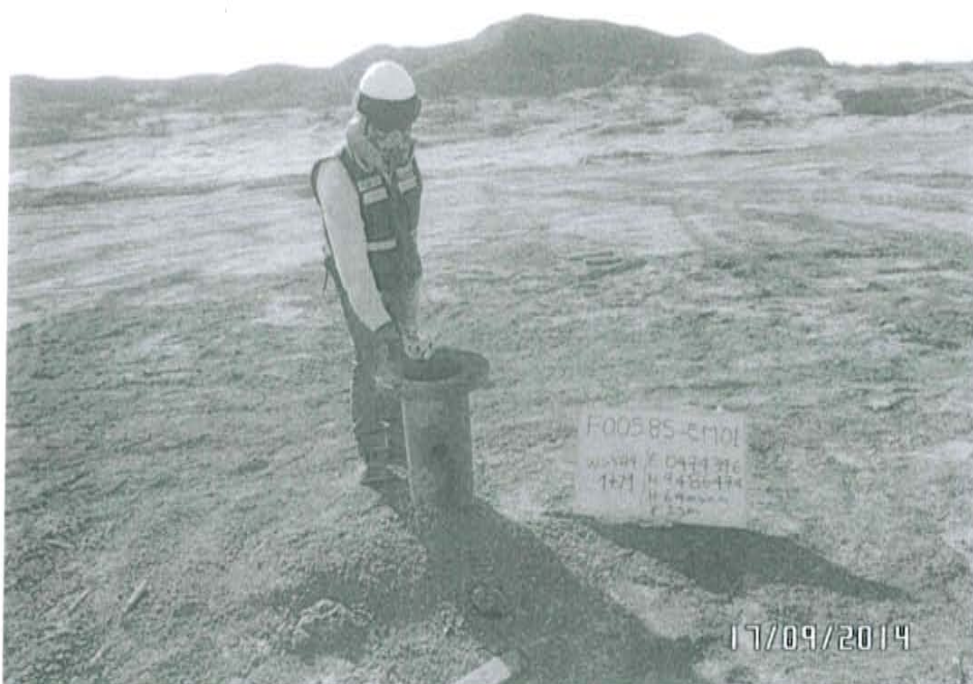
Fotografía N° 1. Medición en el punto F00585-EM01, ubicado en la fuente de emisión en boca del Pozo T2707.

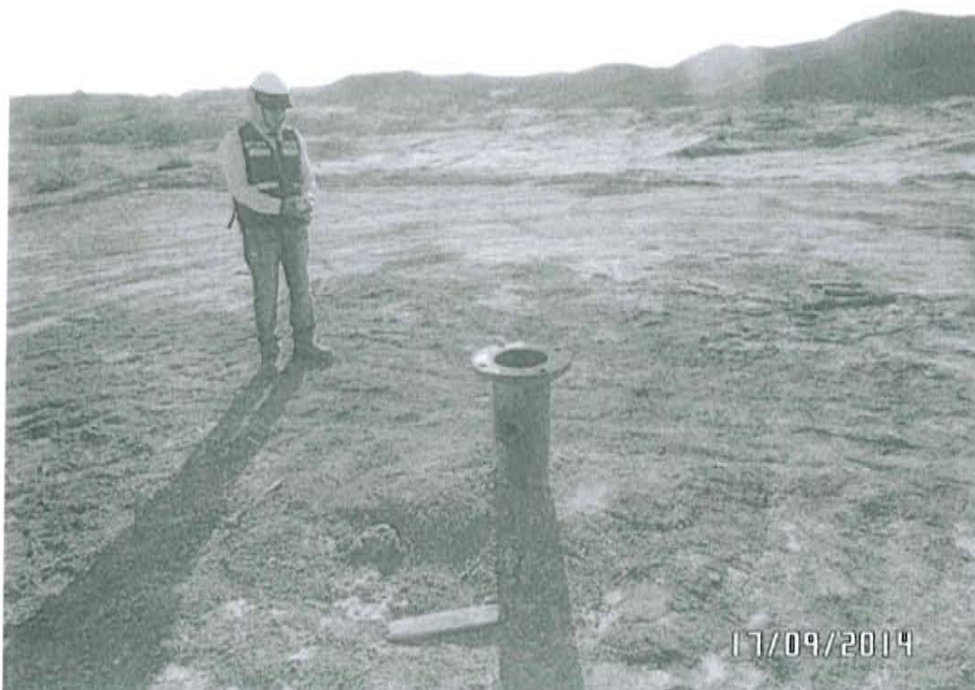
Fotografía N° 2. Mediciones en el F00585-VA01, se realizó en un recorrido en el área circundante alrededor del Pozo en un radio de 1 m, con una duración de 10 minutos.

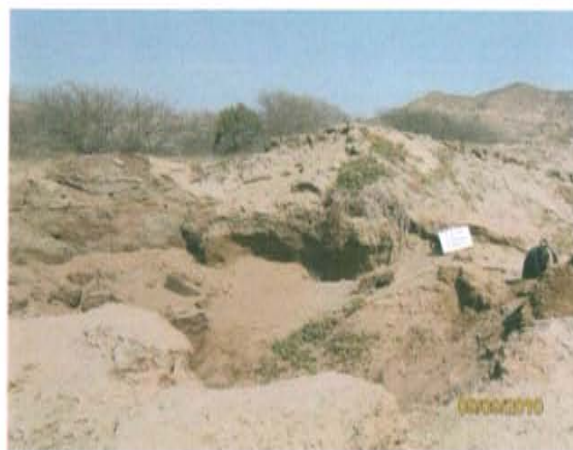
**3. REGISTRO FOTOGRÁFICO**

Pozo ATA, casing tapado con barro, cantina destruida, restos de madera, sin acceso vehicular, vegetación seca en la zona.

Inadecuado Abandono de Pozo
