**2019-I01-018465****INFORME N° 00230-2019-OEFA/DEAM-STEC**

**ASUNTO** : Vigilancia ambiental en el área de influencia de la unidad  
minera Tantahuatay de la Compañía Minera Coimolache  
S.A., ubicada en el departamento Cajamarca - 2019.

**FECHA** : Lima, 25 de setiembre de 2019

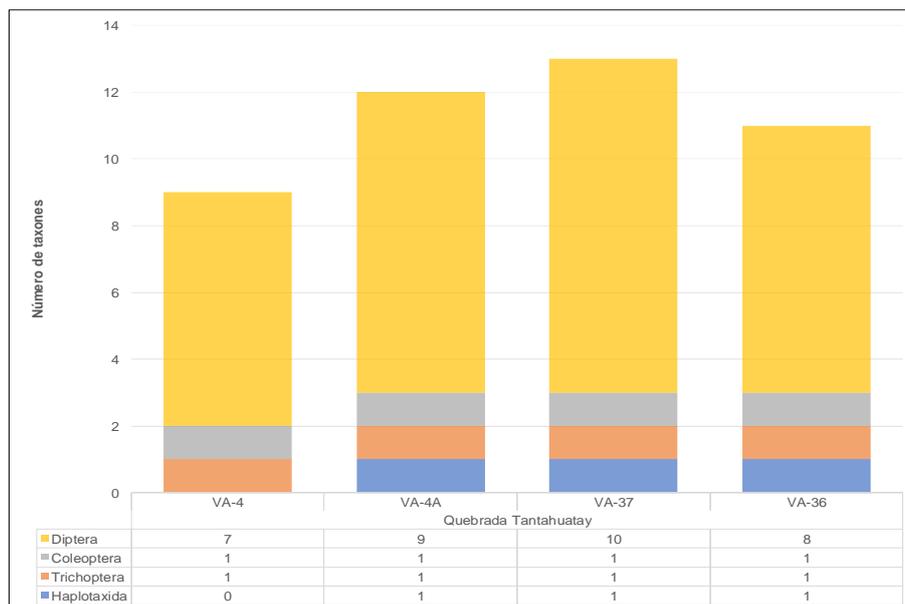
Los puntos de muestreo en quebrada Tantahuatay presentaron valores de riqueza similares, con valores que variaron entre 9 y 13 taxones (Figura 7.1). Cabe mencionar que el orden Diptera fue predominante en todos los puntos de muestreo, donde a su vez predominó la familia Chironomidae.

**Figura 7.1.** Riqueza de taxones de macroinvertebrados bentónicos por órdenes en la quebrada Tantahuatay

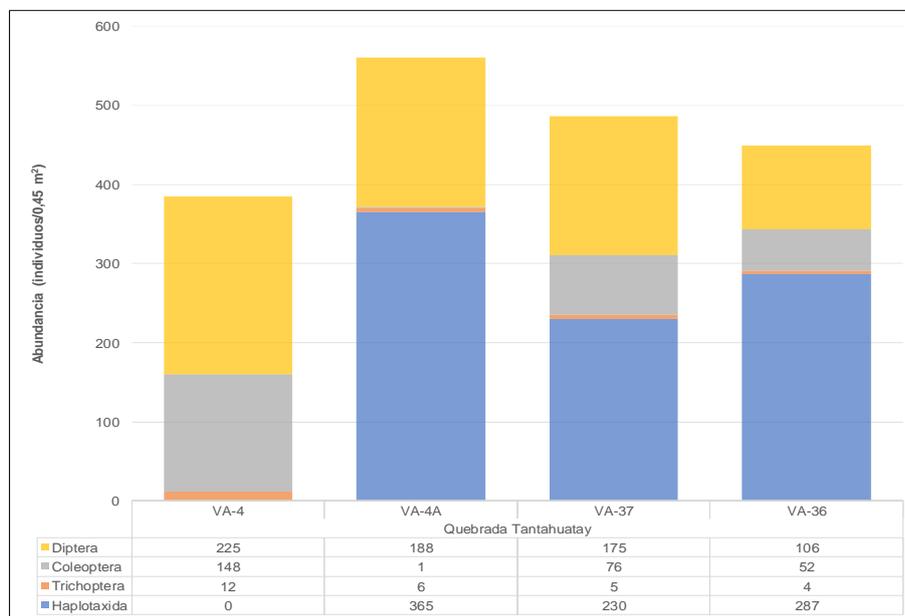
La abundancia registrada presenta un comportamiento similar a la riqueza de taxones. Cabe resaltar que, en los puntos de muestreo VA-4A (65,18 %), VA-37 (47,33 %) y VA-36 (63,92 %) predominó el taxón Haplotoxidae n.d (Figura 7.2).

**Figura 7.2.** Abundancia de macroinvertebrados bentónicos por órdenes y puntos de muestreo

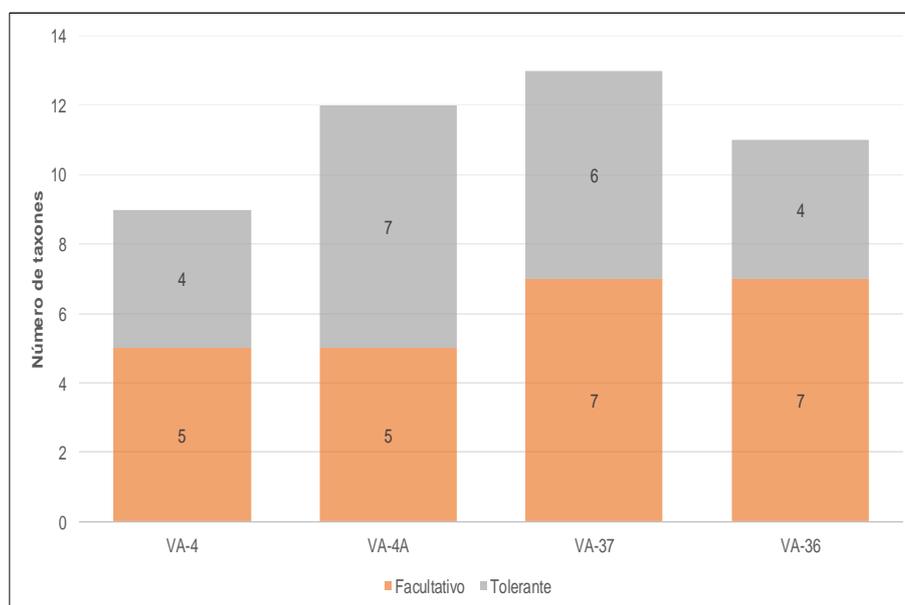
Respecto al comportamiento de los taxones bioindicadores se observa un predominio de taxones facultativos y tolerantes en todos los puntos de muestreo, con una ausencia total de taxones sensibles (Figura 7.3).

**Figura 7.3.** Composición comunitaria de macroinvertebrados bentónicos en función a la sensibilidad a la perturbación.

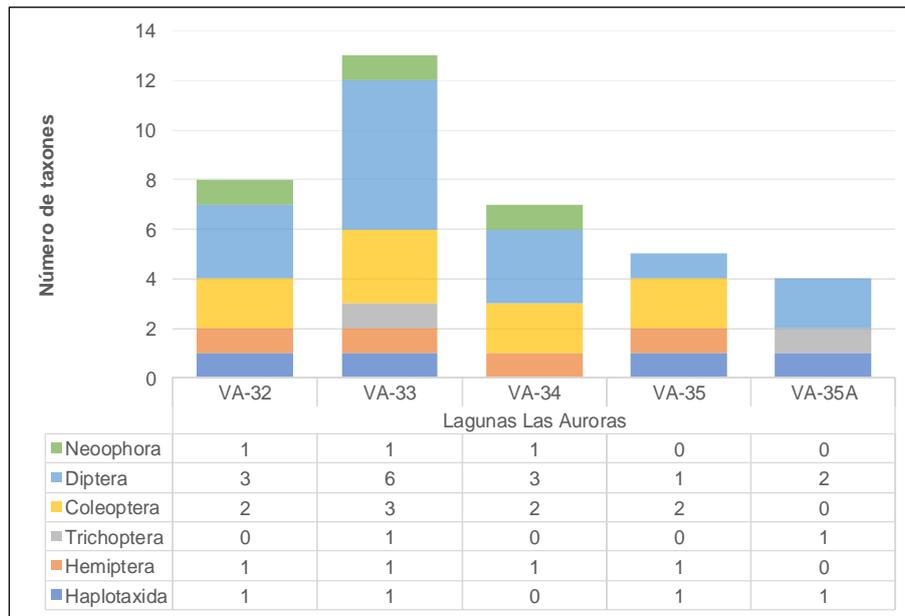
El punto de muestreo VA-33 presentó la mayor riqueza, con 13 taxones; mientras que el punto de muestreo VA-35A, presentó la menor riqueza, con 4 taxones.

**Figura 7.4.** Riqueza de taxones de macroinvertebrados bentónicos por órdenes en las lagunas Las Auroras

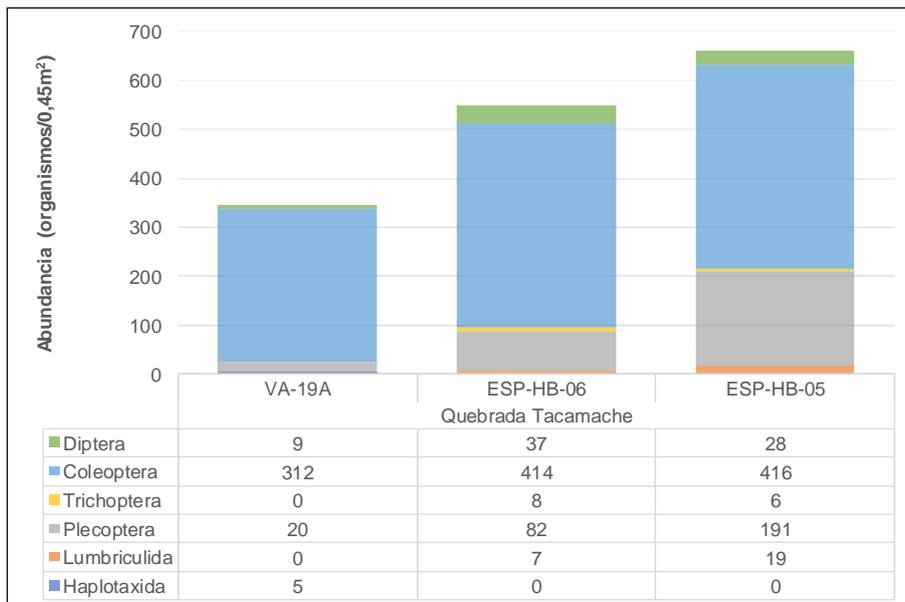
Se registraron 1554 individuos, siendo el orden Coleoptera el más dominante con 1142 individuos (73,49 % del total), seguido de Plecoptera con 293 individuos (18,85 % del total), Diptera con 74 individuos (4,76 % del total), Lumbriculida con 26 individuos (1,67 % del total), Trichoptera con 14 individuos (0,90 % del total) y Haplotaixida con cinco individuos (0,32 % del total). El orden Coleoptera fue dominante en abundancia en todos los puntos de muestreo, siendo el taxón *Austrelmis* sp. el más abundante (Figura 7.7).

**Figura 7.7.** Abundancia de macroinvertebrados bentónicos por órdenes y puntos de muestreo.

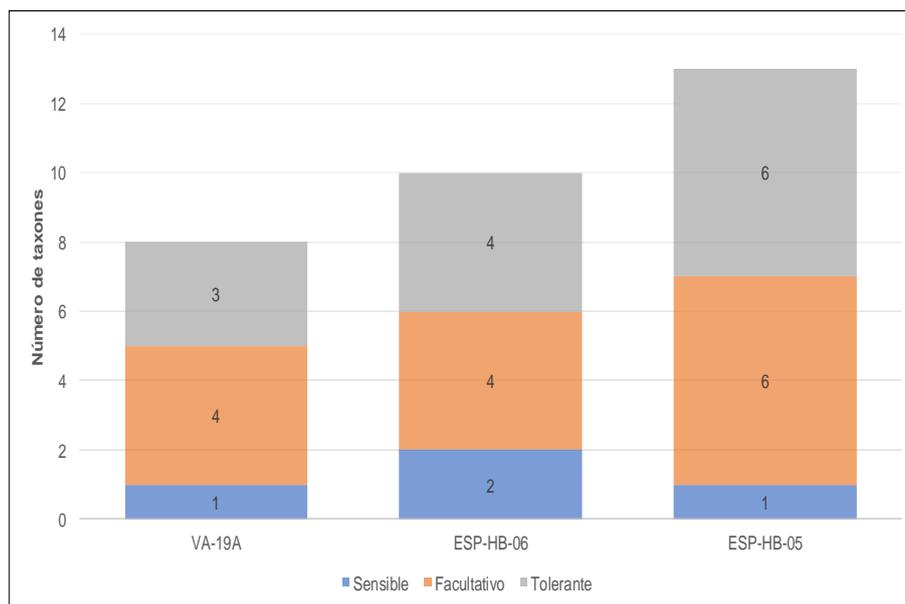
Respecto al comportamiento de los taxones bioindicadores se observa un predominio de taxones facultativos y tolerantes en todos los puntos de muestreo (Figura 7.8).

**Figura 7.8.** Composición comunitaria de macroinvertebrados bentónicos en función a la sensibilidad a la perturbación.

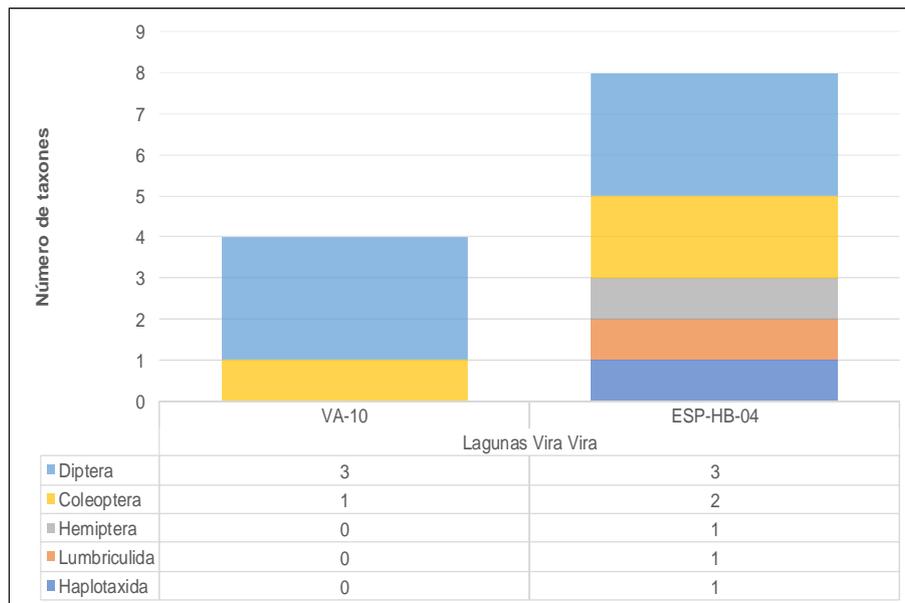
La composición comunitaria de los puntos de muestreo presentó una mayor heterogeneidad en ESP-HB-04 con respecto a VA-10. Se observa un predominio de taxones del orden Diptera en ambos puntos de muestreo, seguido del orden Coleoptera (Figura 7.9).

**Figura 7.9.** Riqueza de taxones de macroinvertebrados bentónicos por órdenes y puntos de muestreo

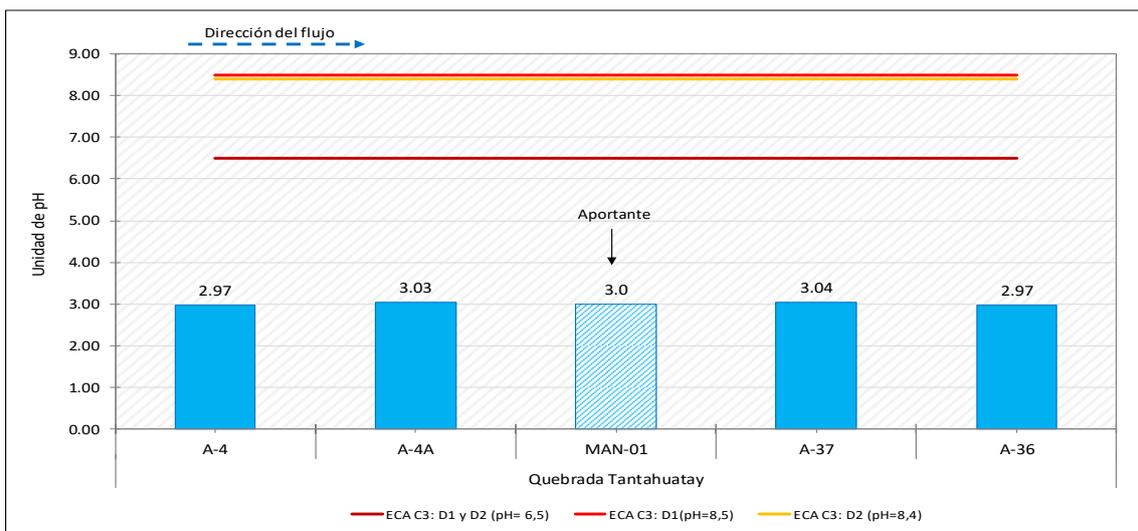
Figura 8.2. Valores de pH en la quebrada Tantahuatay (mayo 2019)

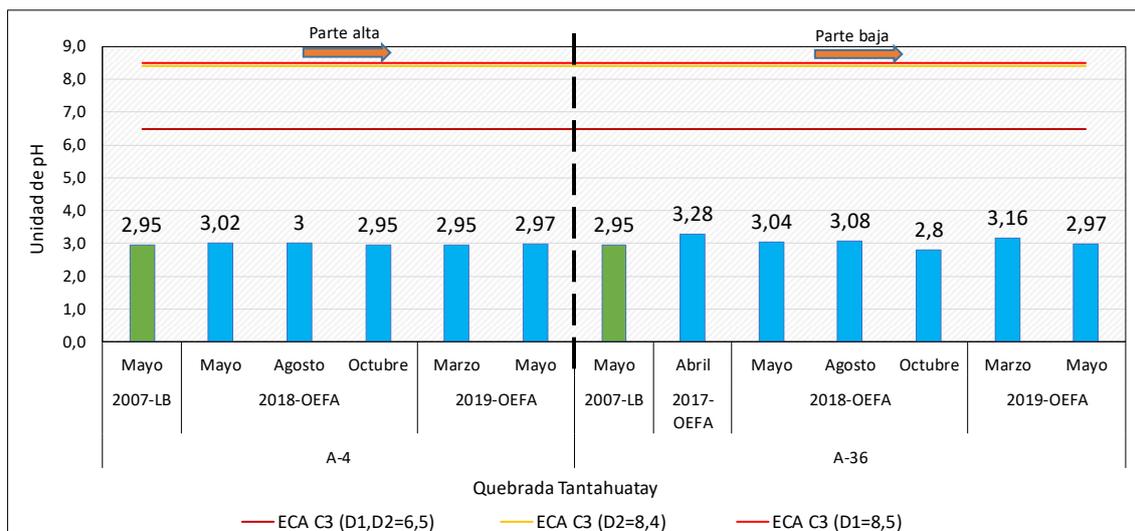
La condición de acidez del agua superficial de la quebrada Tantahuatay que se presenta desde la línea base, se encontraría asociada a las características geológicas de la zona, ya que estas presentan intenso fracturamiento con alteración hidrotermal del tipo argílico avanzado y mineralización aurífera de alta sulfuración<sup>2</sup>.

**Figura 8.3.** Comparación de los valores del pH en la quebrada Tantahuatay (A-4 y A-36) de la vigilancia 2019 y estudios previos del OEFA con la línea base

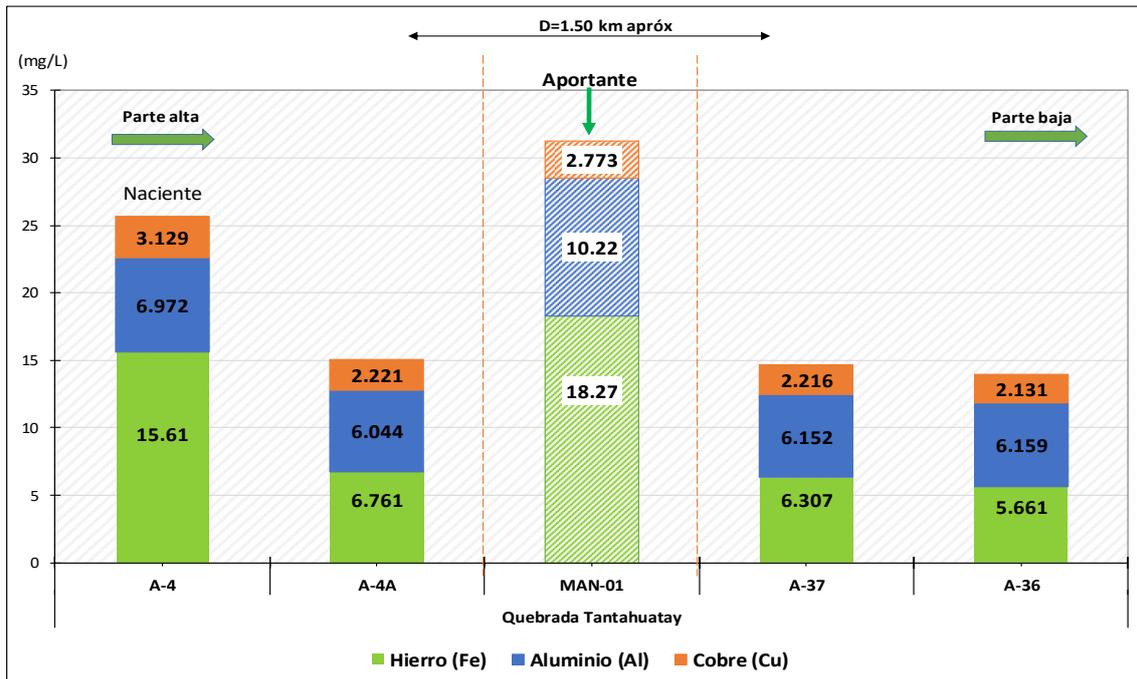
**Figura 8.4.** Concentración de hierro, aluminio y cobre total en la quebrada Tantahuatay y la filtración aportante

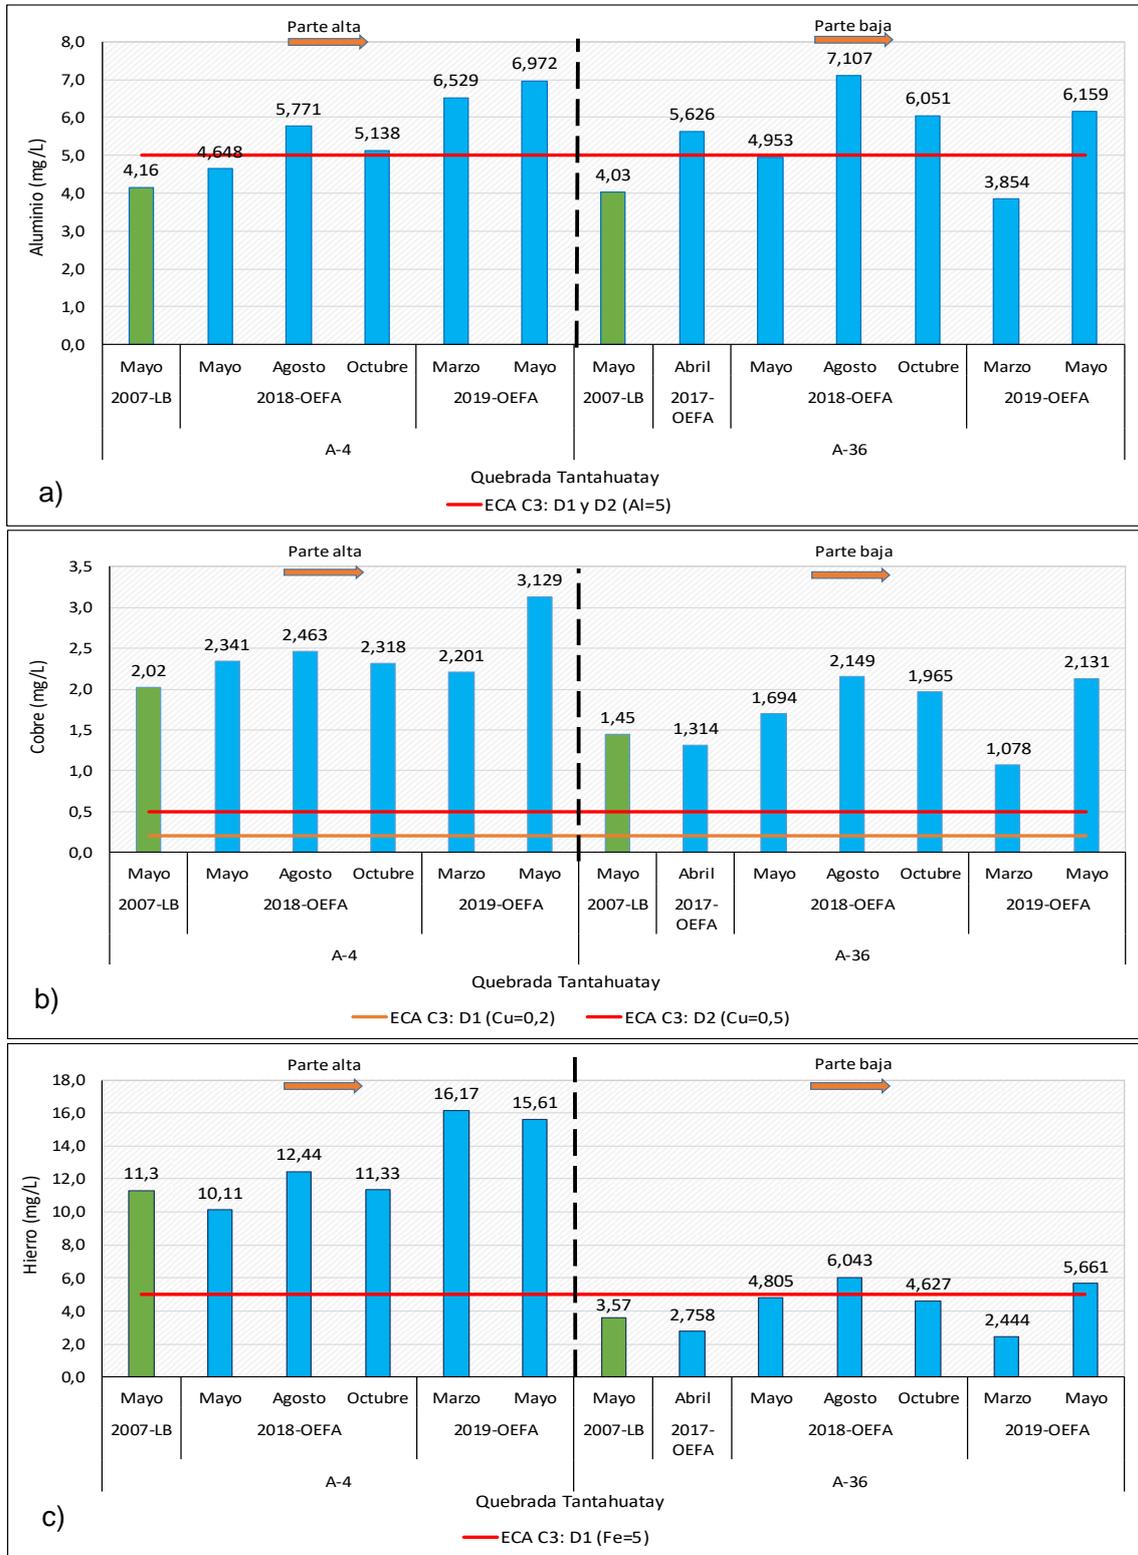
**Figura 8.6.** Comparación de las concentraciones de a) aluminio, b) cobre y c) hierro total en los puntos de monitoreo A-4 (inicio de quebrada) y A-36 (parte baja de la quebrada Tantahuatay) de la vigilancia 2019 y estudios previos del OEFA con la línea base

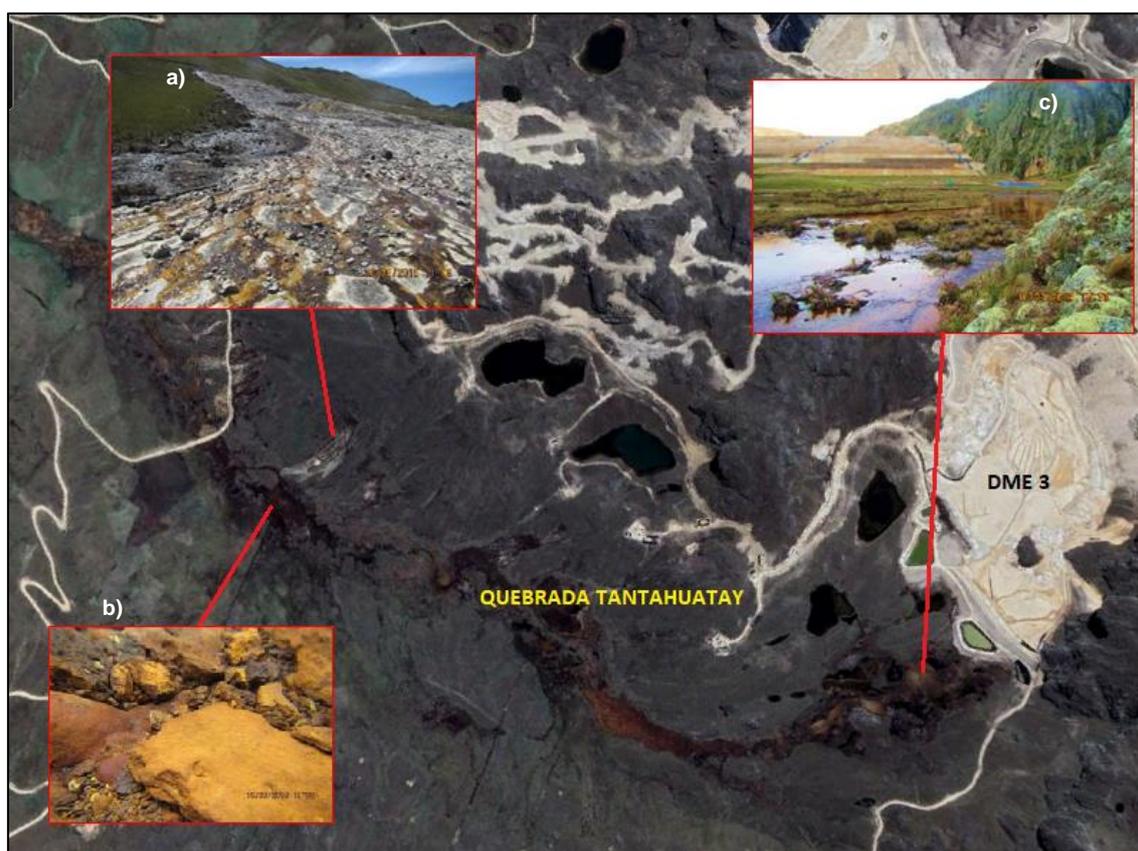
**Figura 8.7.** Evidencia de las ferricretas en la quebrada Tantahuatay. a) Ferricretas, b) Bloques y gravas alteradas con presencia de óxidos y c) Naciente de la quebrada con el depósito de material estéril 3 (DME 3). Fotografías de la vigilancia ambiental en la UM Tantahuatay 2019.

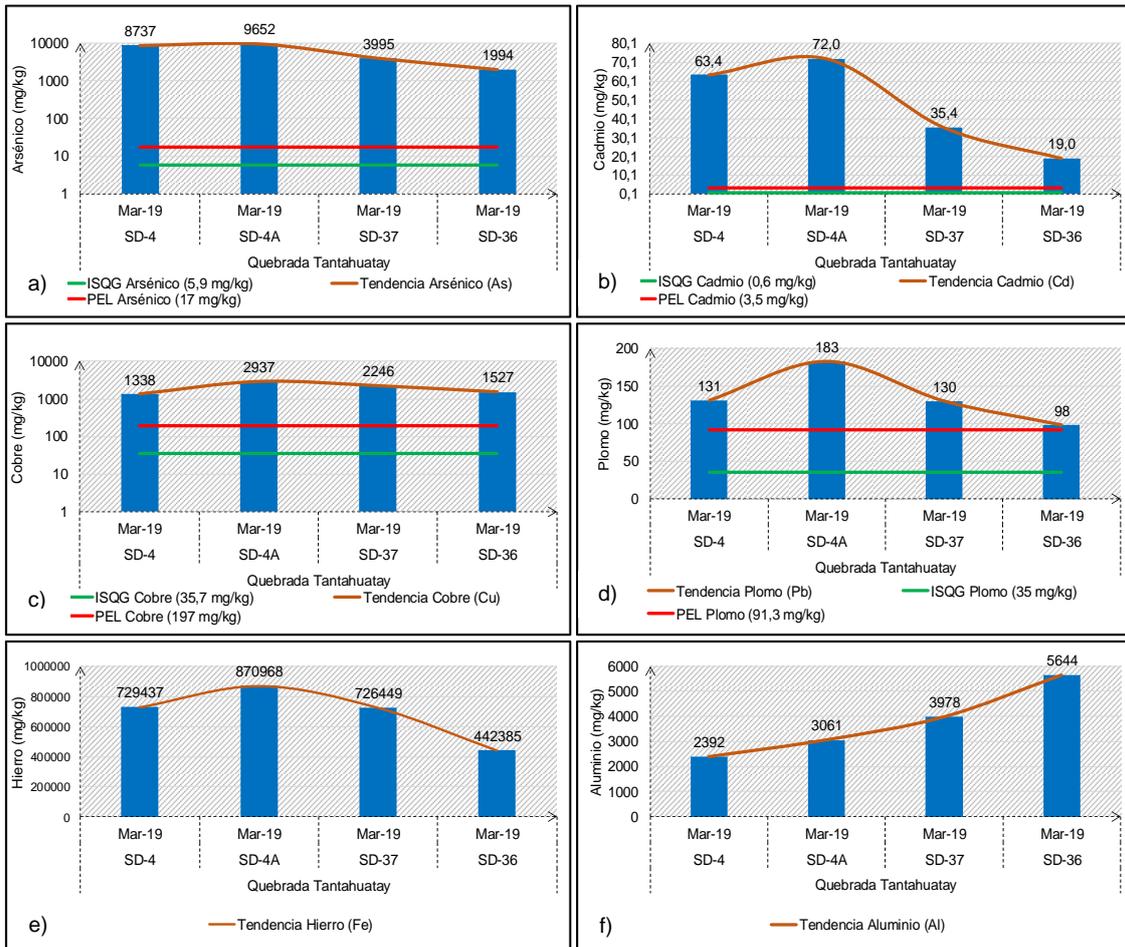
**Figura 8.8.** Resultados de las concentraciones de a) arsénico, b) cadmio, c) cobre, d) plomo, e) hierro y f) aluminio total en sedimentos, en la quebrada Tantahuatay (marzo 2019)

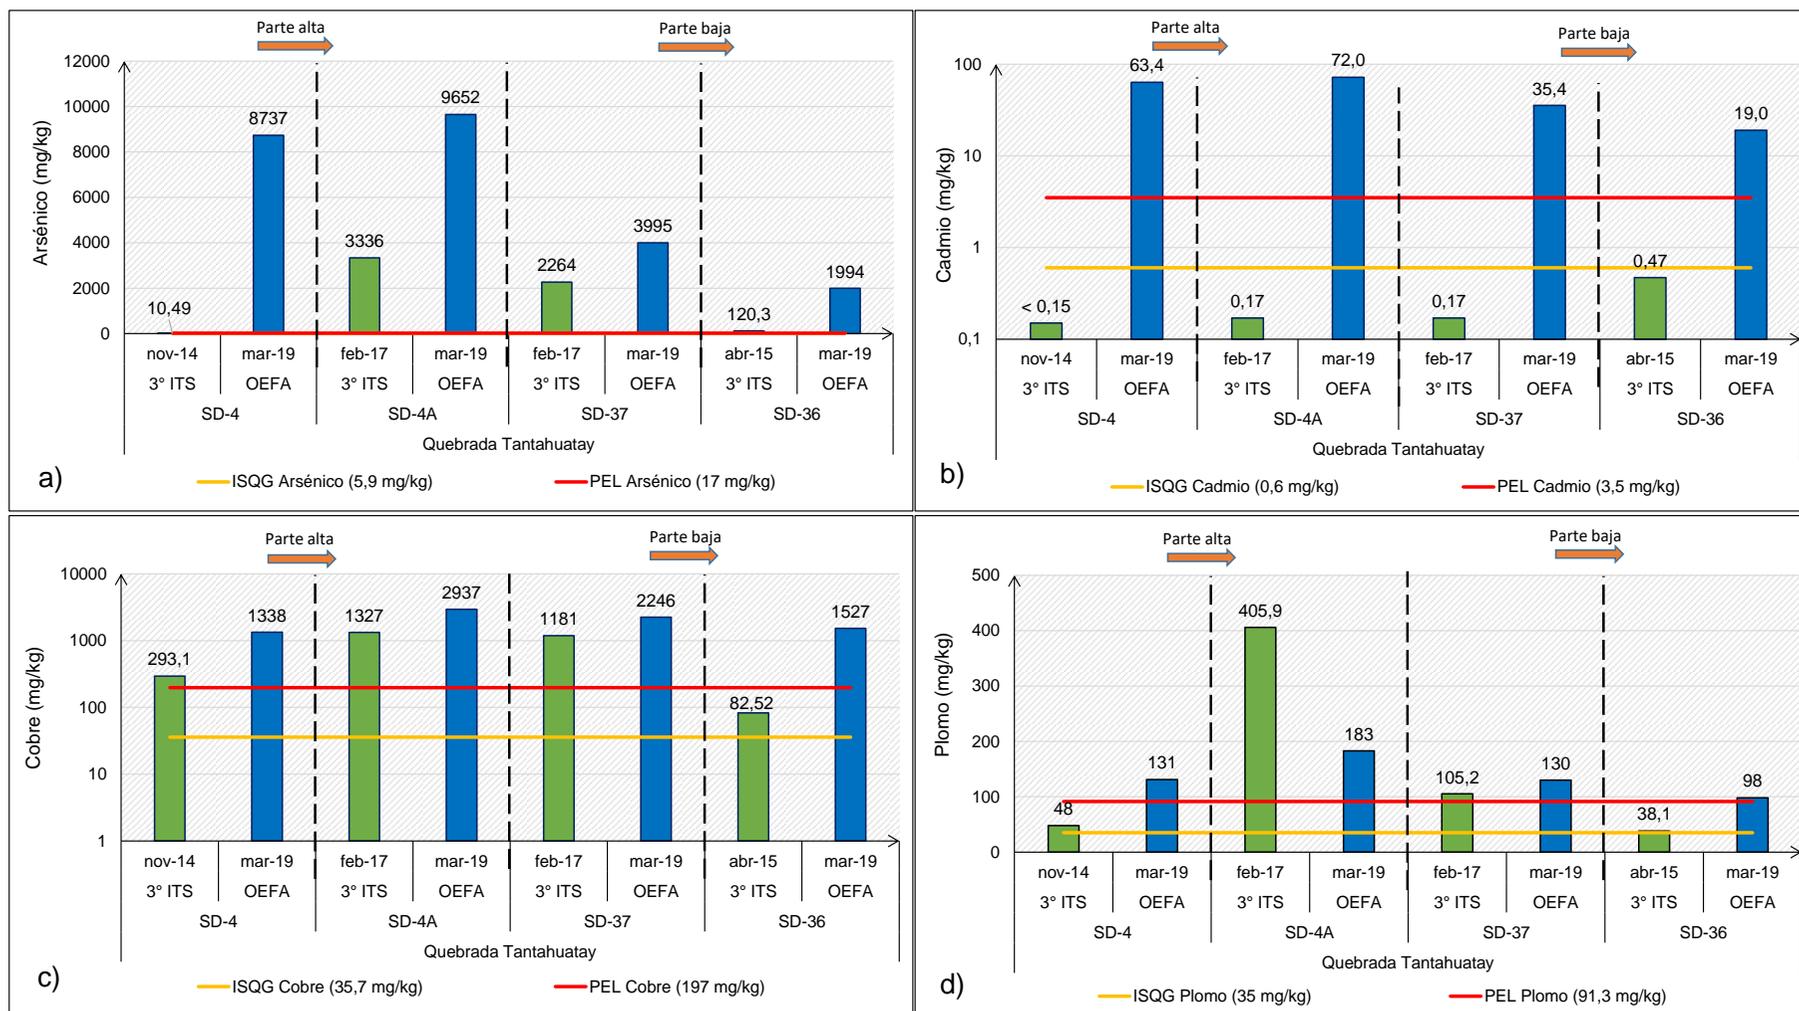
**Figura 8.9.** Comparación de las concentraciones de a) arsénico, b) cadmio, c) cobre y d) plomo total en la quebrada Tantahuatay (SD-4, SD-4A, SD-37 y SD-36) de la vigilancia 2019 con la línea base

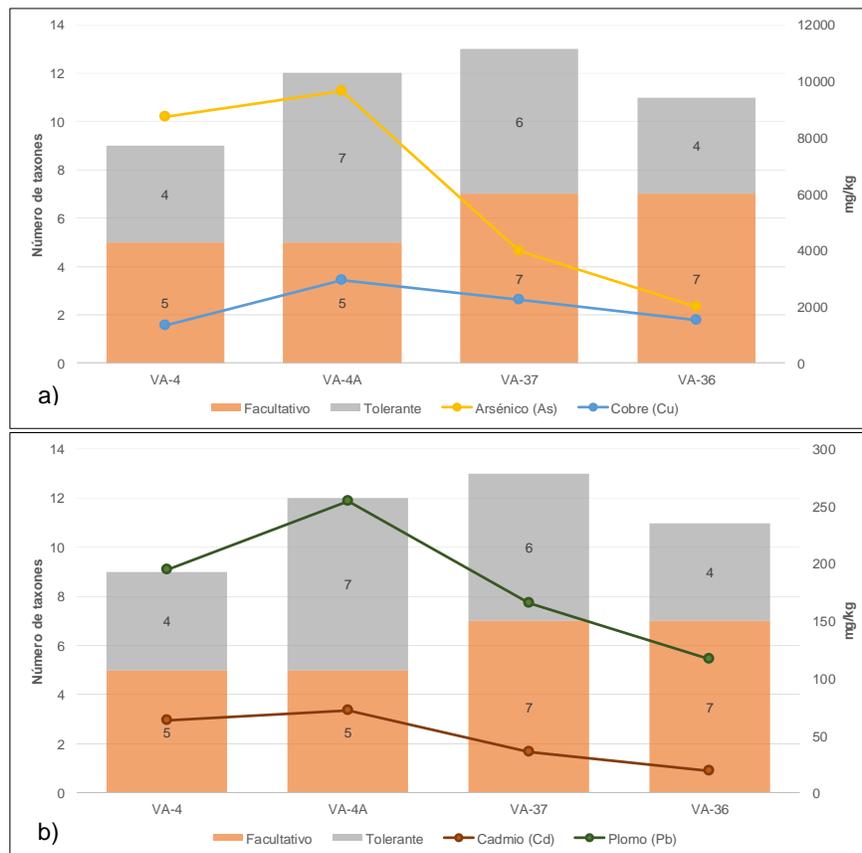
**Figura 8.10.** Relación de taxones bioindicadores y concentraciones de metales en Sedimentos: a) arsénico y cobre, b) cadmio y plomo en la quebrada Tantahuatay (marzo 2019)

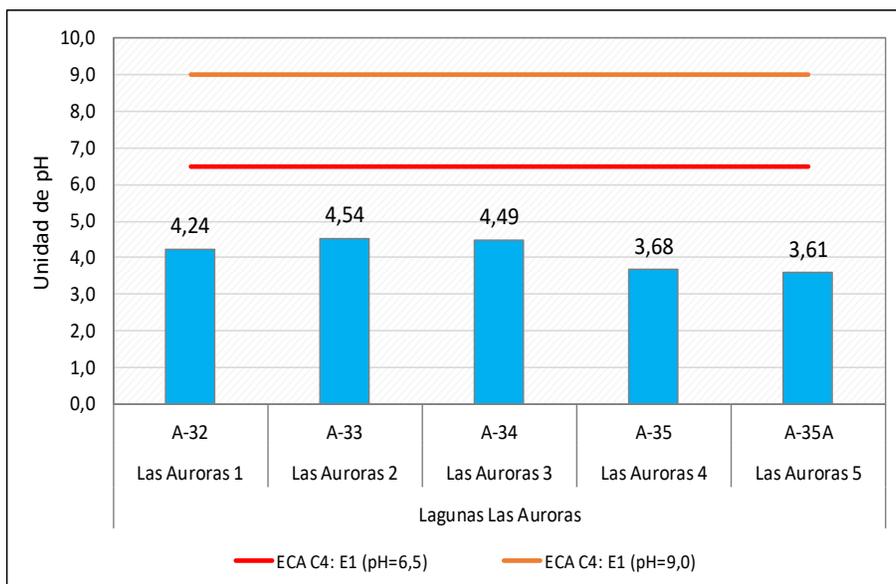
**Figura 8.11.** Valores de pH en las lagunas Las Auroras (mayo 2019)

Esta condición de acidez en las lagunas está asociada a las características geológicas de la zona, ya que son «zonas de intenso fracturamiento con alteración hidrotermal del tipo argílico avanzado y mineralización aurífera de alta sulfuración»<sup>4</sup>. Estas lagunas se encuentran colindantes al proyecto de expansión del Tajo «Tantahuatay».

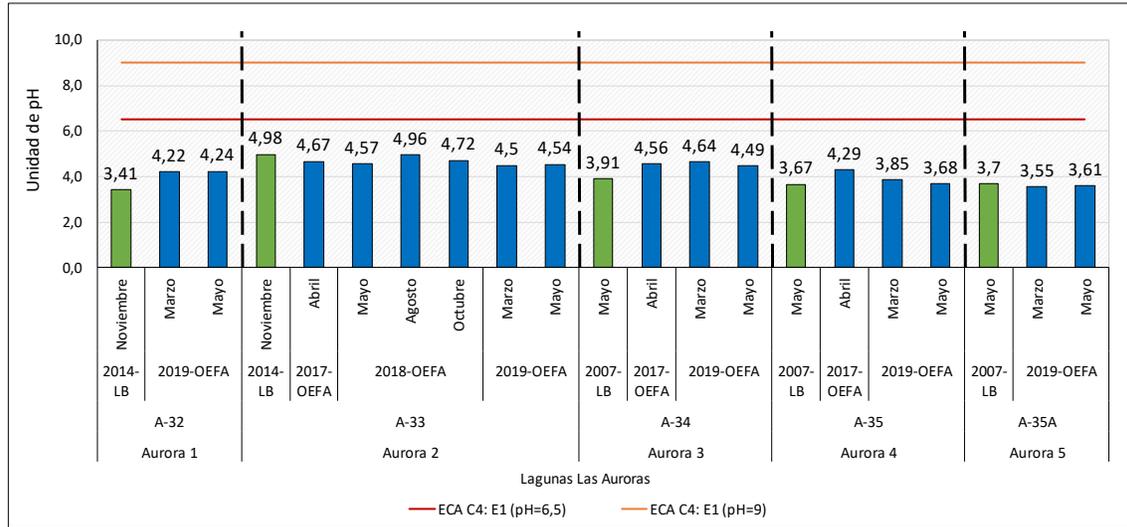
**Figura 8.12.** Comparación de los valores de pH en las lagunas Las Auroras (A-32, A-33, A-34, A-35 y A-35A) de la vigilancia 2019 y estudios previos del OEFA con la línea base

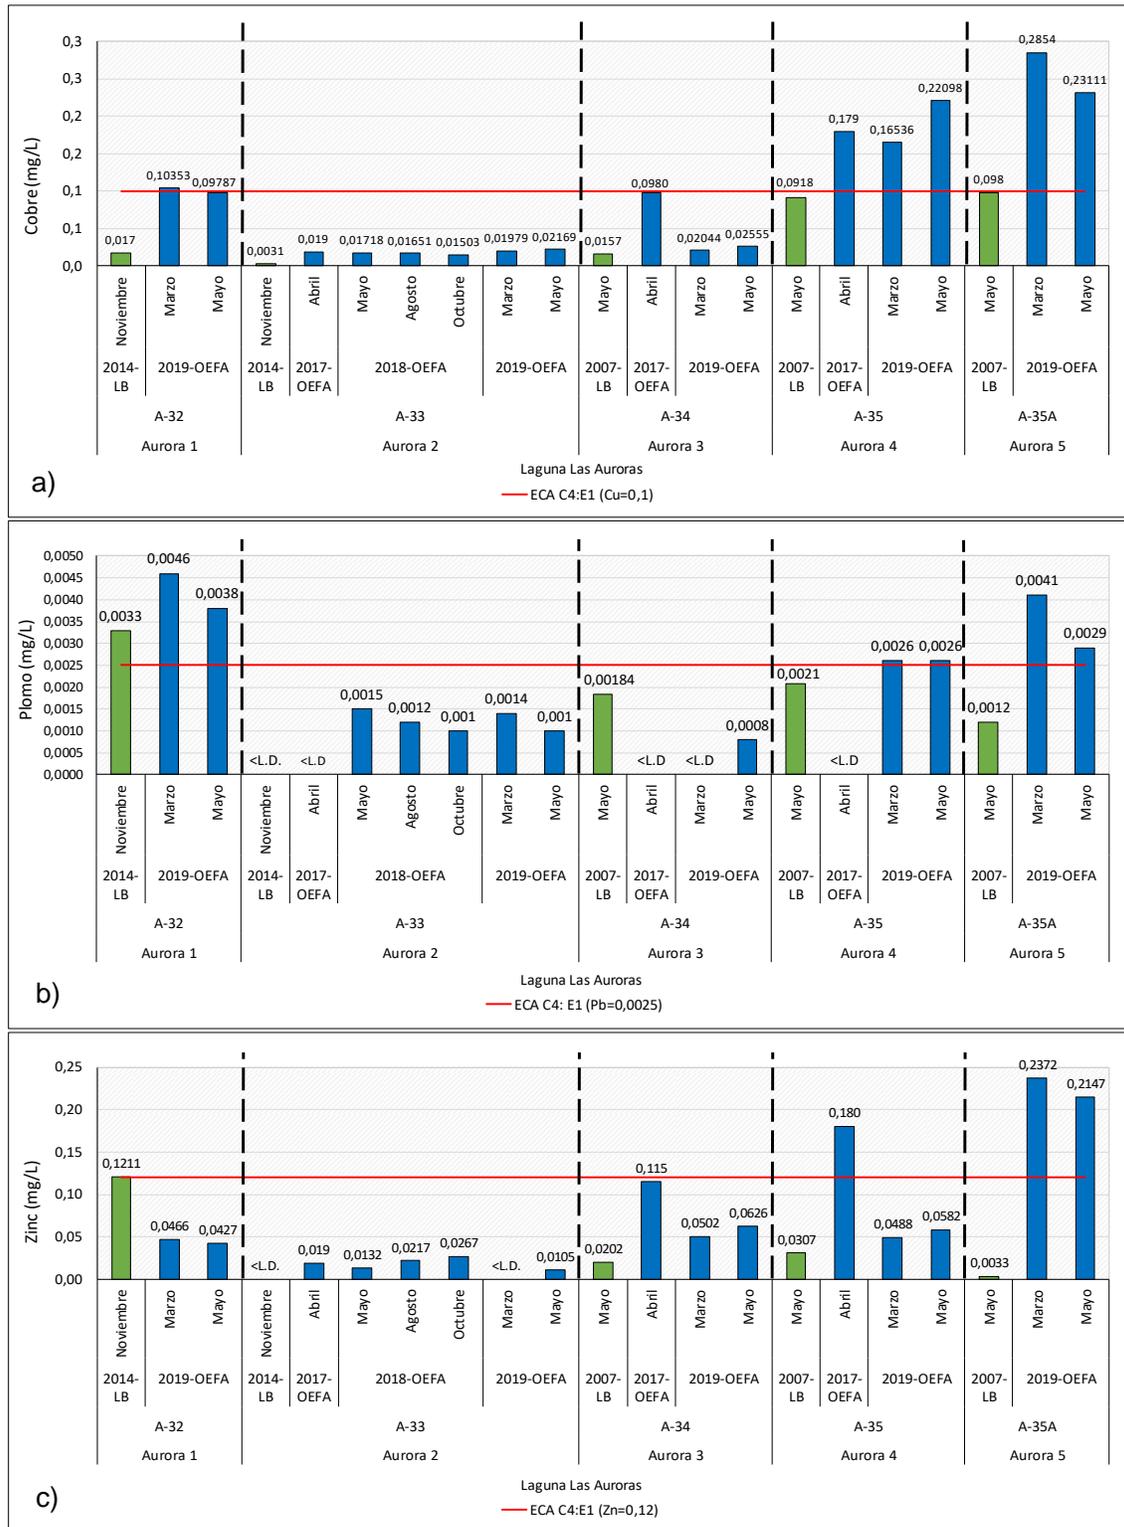
**Figura 8.13.** Comparación de las concentraciones de a) cobre, b) plomo y c) zinc total en las lagunas Las Auras (A-32, A-33, A-34, A-35 y A-35A) de la vigilancia 2019 y estudios previos del OEFA con la línea base

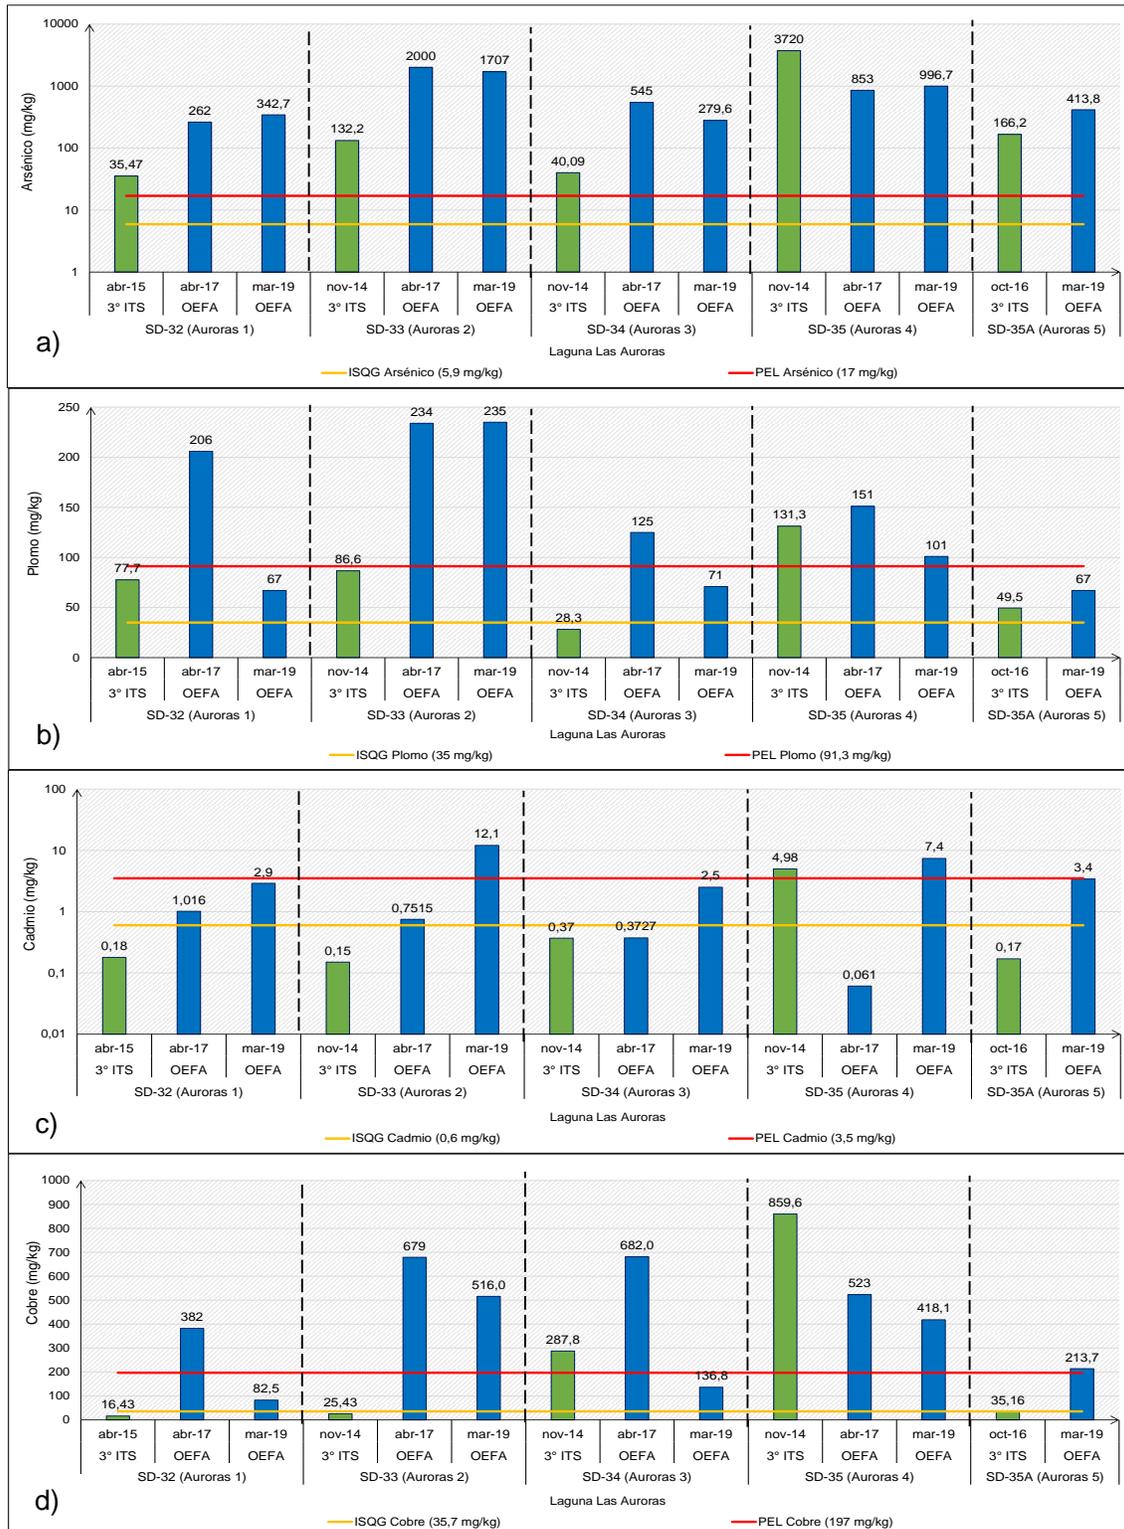
**Figura 8.14.** Comparación de las concentraciones de a) arsénico, b) plomo, c) cadmio y d) cobre en las lagunas Las Auroras (A-32, A-33, A-34, A-35 y A-35A) de la vigilancia 2019 y estudios previos del OEFA con la línea base

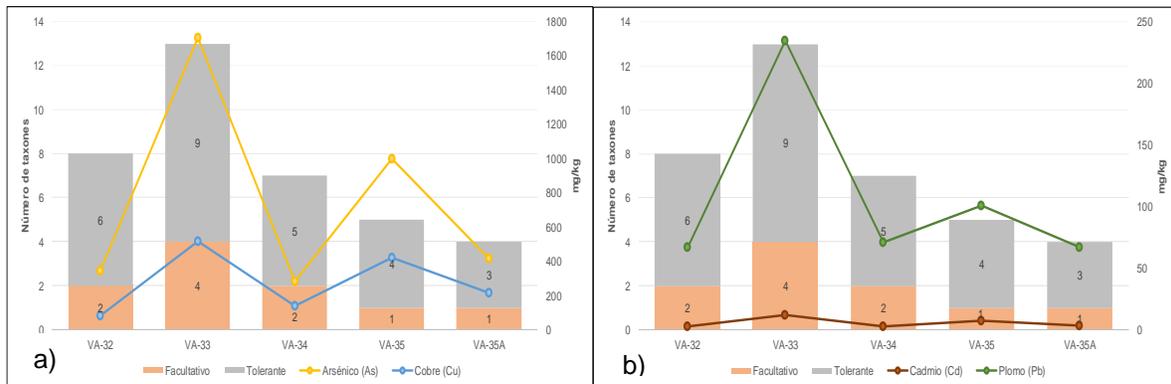
**Figura 8.15.** Relación de taxones bioindicadores y concentraciones de metales en Sedimentos: a) arsénico y cobre, b) cadmio y plomo, en las lagunas Las Auroras

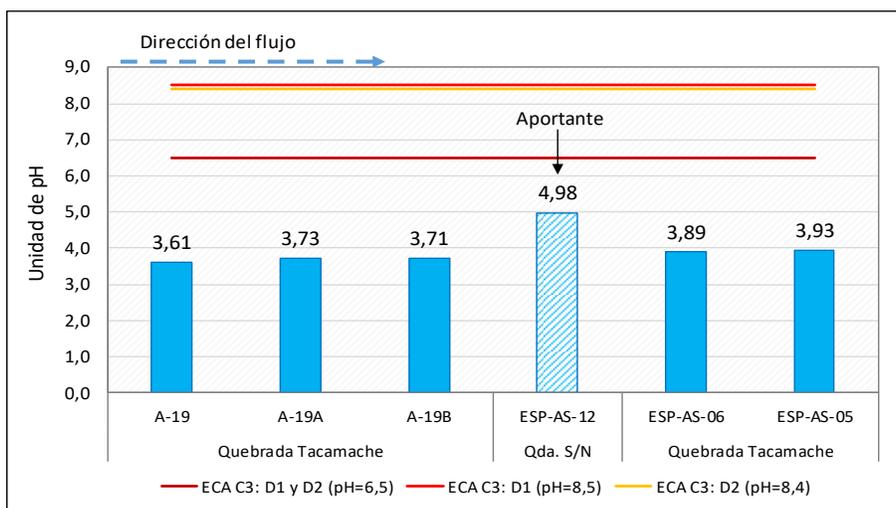
Figura 8.17. Valores de pH evaluados en la quebrada Tacamache (mayo 2019)

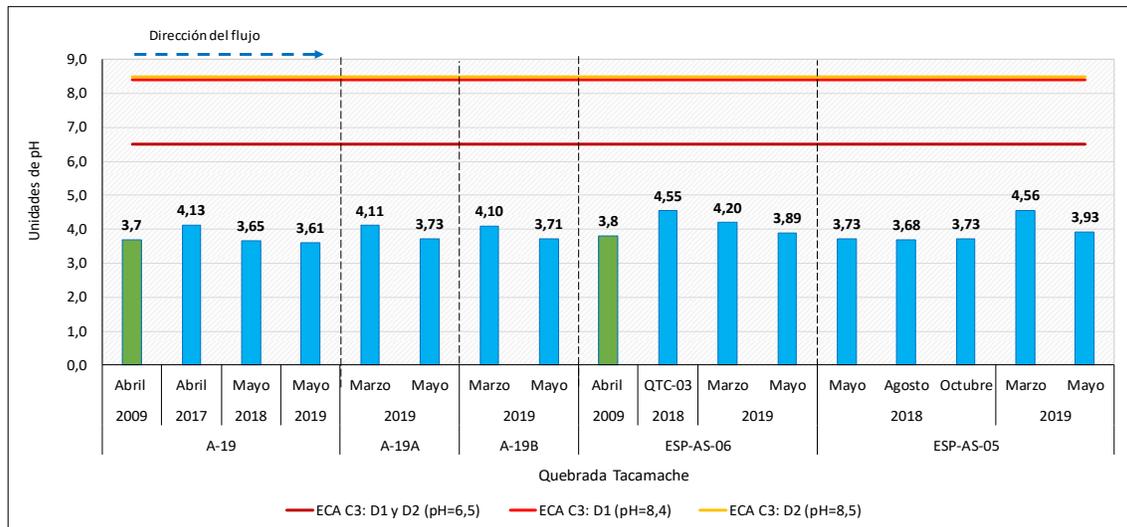
**Figura 8.18.** Comparación de los valores del pH en la quebrada Tacamache (A-19, A-19A, A-19B, ESP-AS-06 y ESP-AS-05) de la vigilancia 2019 y estudios previos del OEFA con la línea base

Las aguas de la quebrada Tacamache (A-19, A-19A, A-19B, ESP-AS-06, ESP-AS-05) y su aportante, la quebrada S/N (ESP-AS-12), fueron ácidas con 3,61 a 4,98 unidades de pH incumpliendo los ECA para agua 2015 categoría 3. A pesar de que los sedimentos de la quebrada Tacamache presentaron concentraciones de mercurio y arsénico que superaron los valores PEL de la guía canadiense, estos no influyeron en la calidad del agua de esta quebrada, lo que se corrobora con la presencia de taxones sensibles de los órdenes

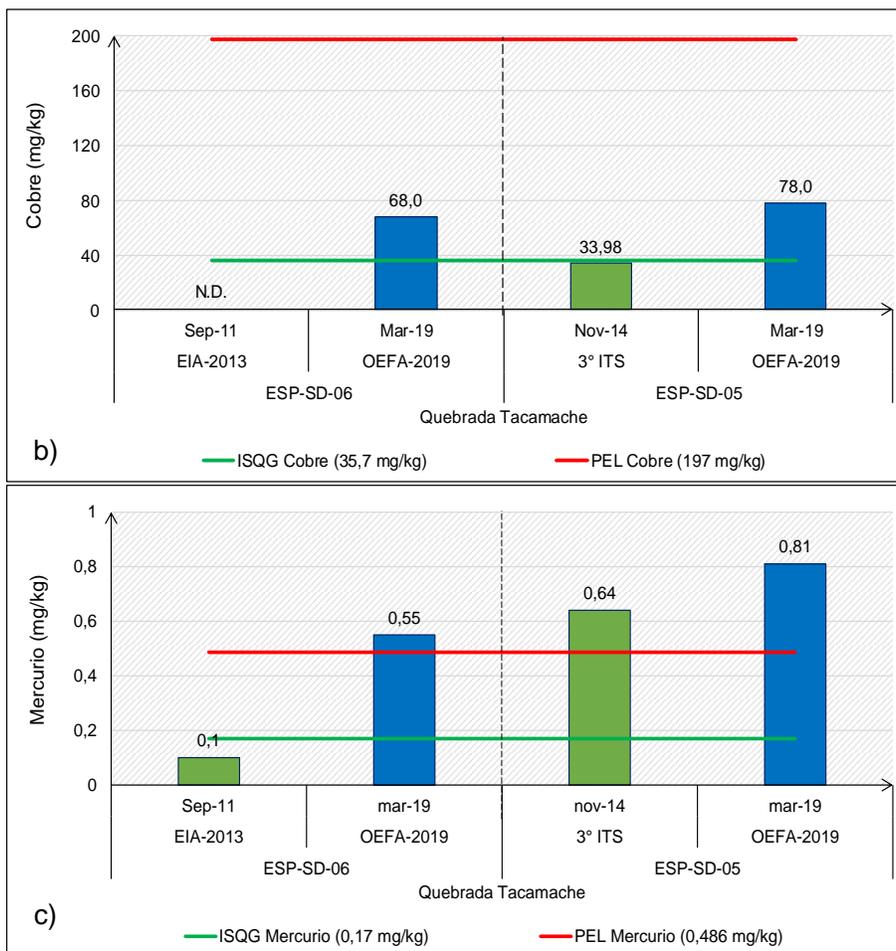
**Figura 8.19.** Comparación de las concentraciones de a) arsénico, b) cobre y c) mercurio en la quebrada Tacamache (ESP-SD-06 y ESP-SD-05) de la vigilancia 2019 con la línea base

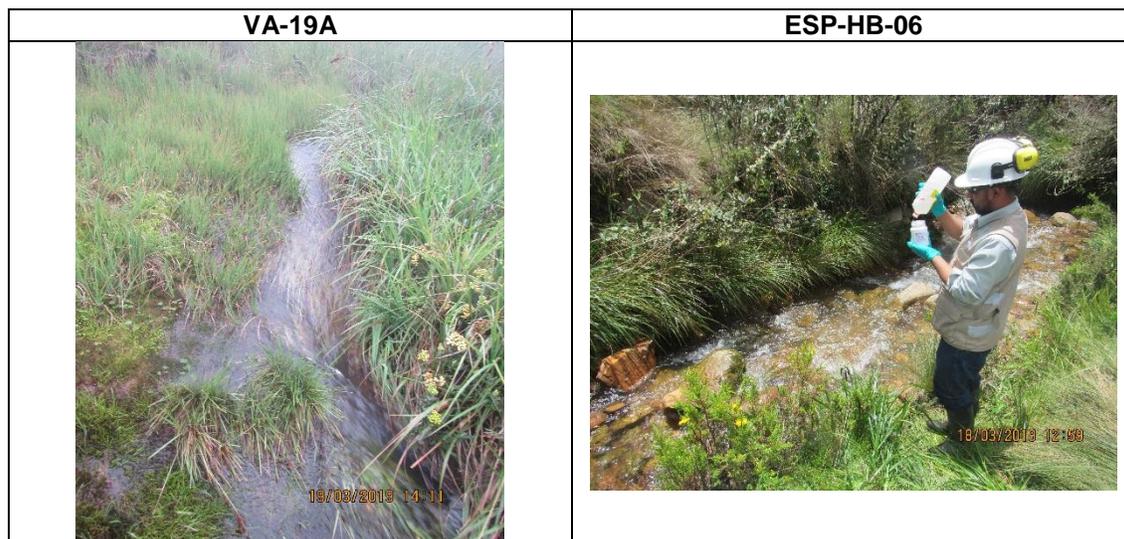
**Figura 8.20.** Cauce y zona de rivera de los puntos de muestreo de macroinvertebrados bentónicos en la quebrada Tacamache

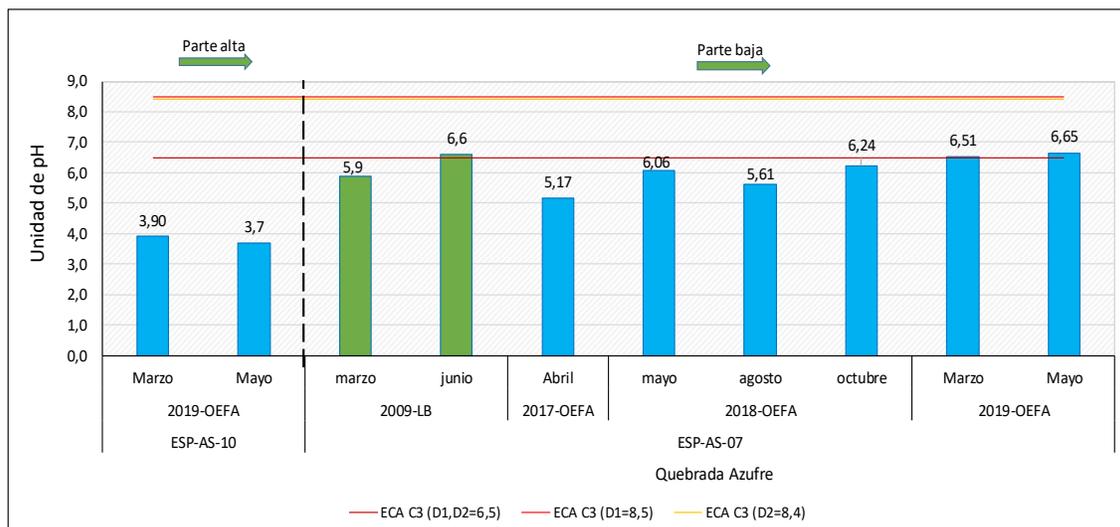
**Figura 8.22.** Valores y análisis histórico del pH, en la quebrada Azufre, en los puntos ESP-AS-10 y ESP-AS-07 respectivamente

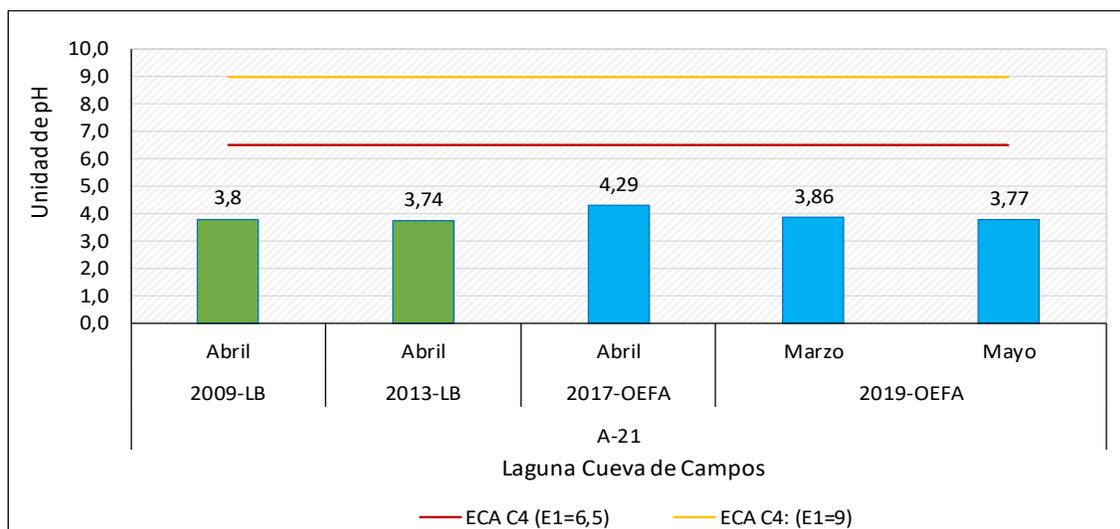
**Figura 8.23.** Comparación de los valores del pH en la laguna Cueva de Campos (A-21) de la vigilancia 2019 y estudios previos del OEFA con la línea base
