**2019-I01-018465****INFORME N° 00230-2019-OEFA/DEAM-STEC**

**ASUNTO** : Vigilancia ambiental en el área de influencia de la unidad  
minera Tantahuatay de la Compañía Minera Coimolache  
S.A., ubicada en el departamento Cajamarca - 2019.

**FECHA** : Lima, 25 de setiembre de 2019

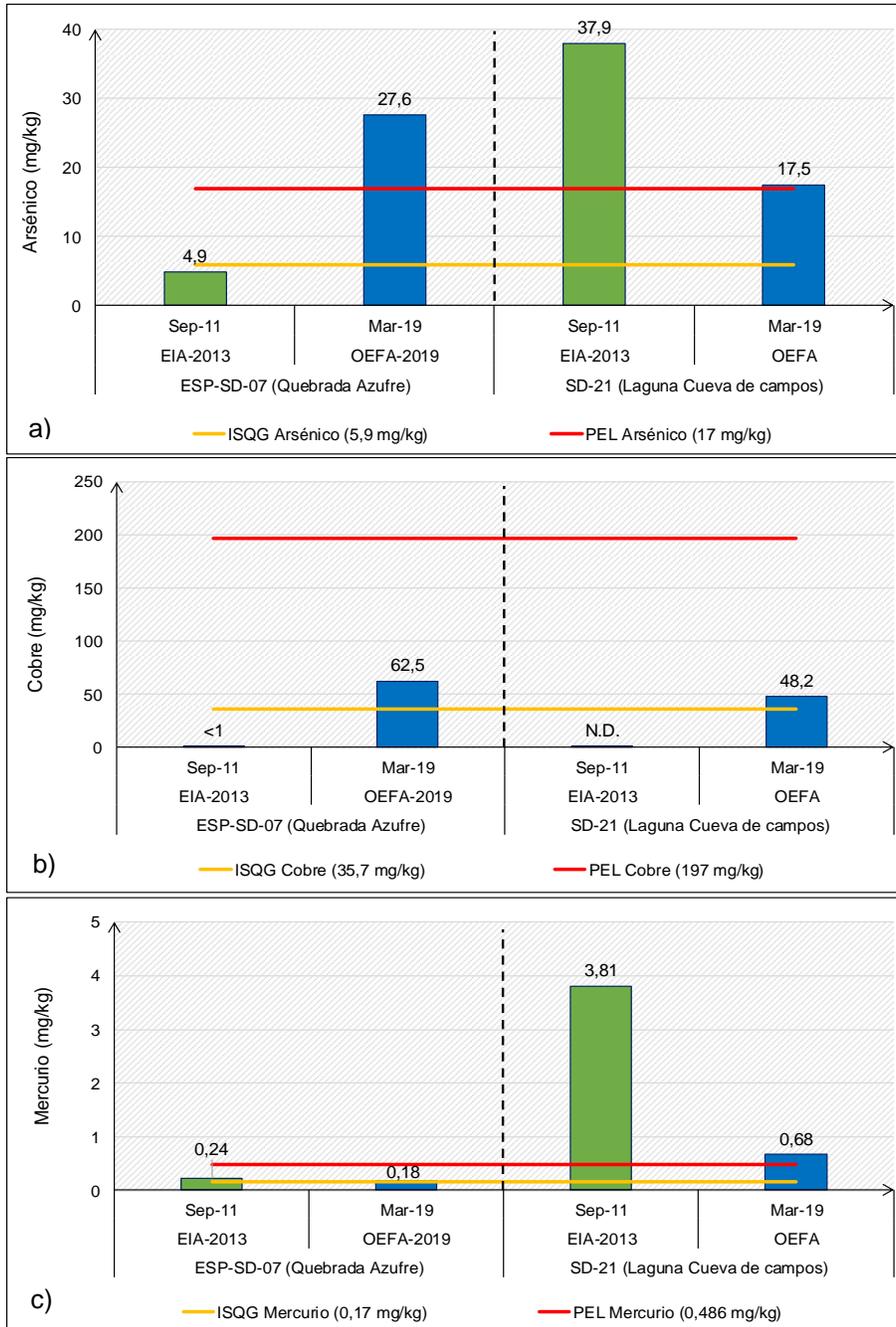
**Figura 8.24.** Resultados de las concentraciones de a) arsénico, b) cobre y c) mercurio en la quebrada Azufre (ESP-SD-07) y la laguna Cueva de Campos (SD-21) de la vigilancia 2019 con la línea base

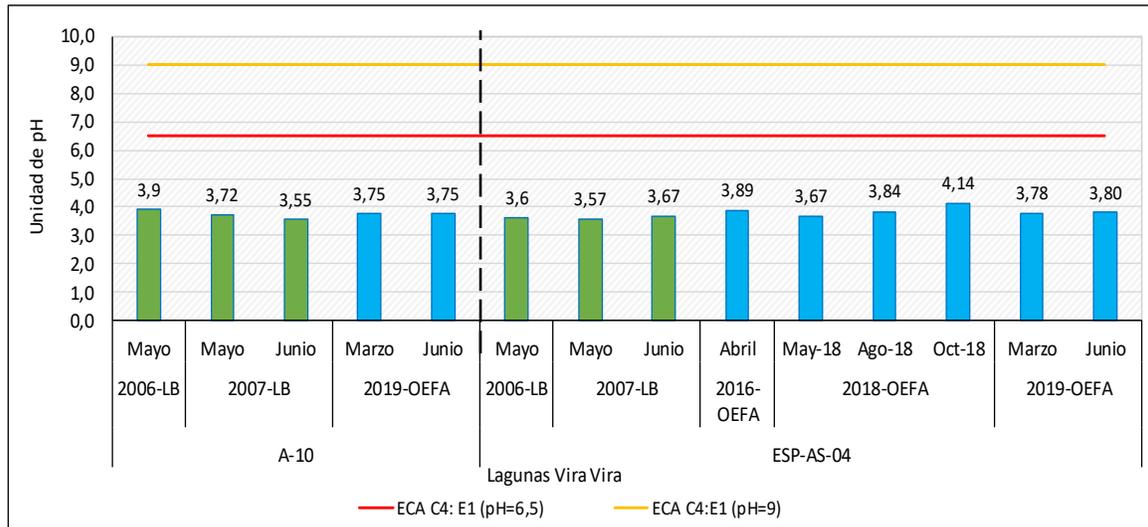
**Figura 8.26.** Comparación de los valores de pH en las lagunas Vira Vira (A-10 y ESP-AS-04) de la vigilancia 2019 y estudios previos del OEFA con la línea base

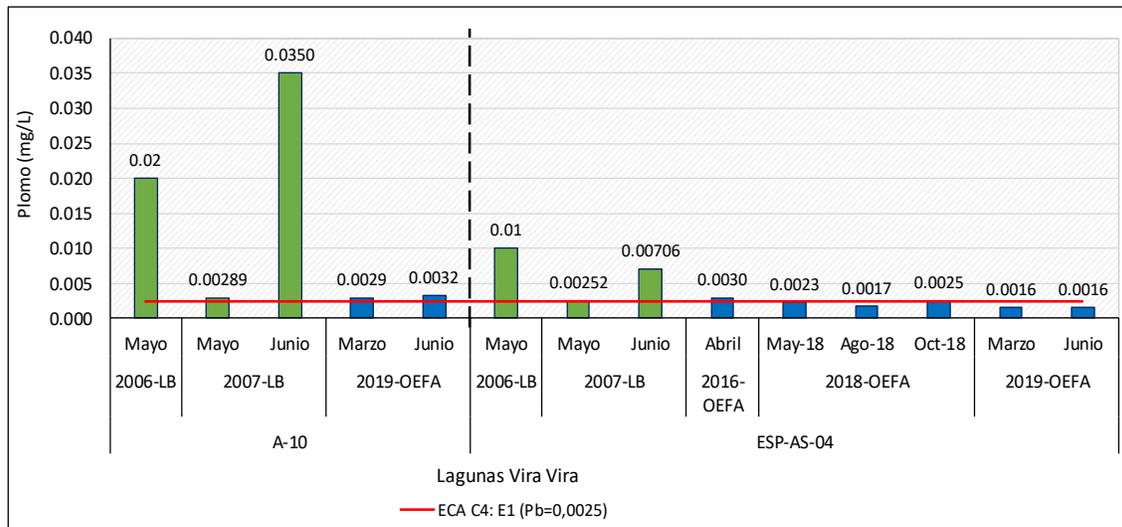
**Figura 8.27.** Comparación de las concentraciones de plomo total en las lagunas Vira Vira (A-10 y ESP-AS-04) de la vigilancia 2019 y estudios previos del OEFA con la línea base

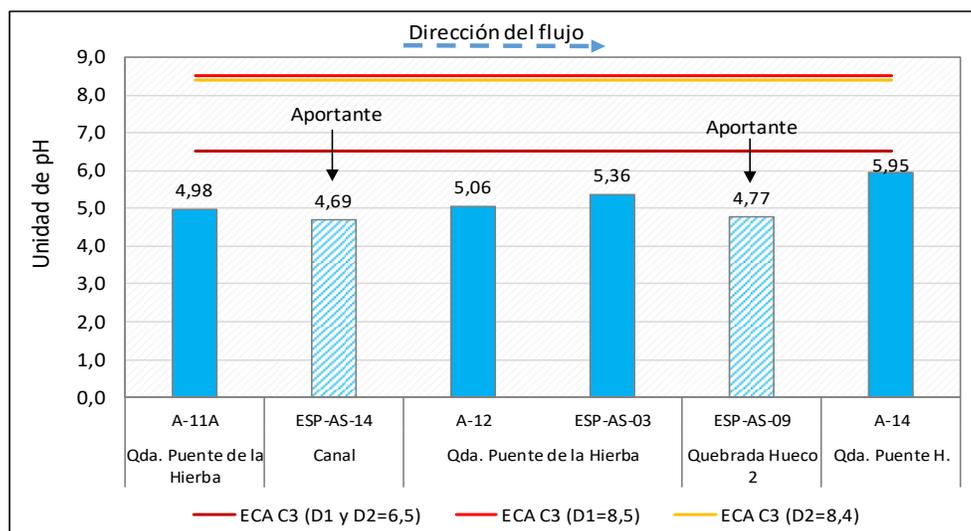
**Figura 8.28.** Valores de pH en la quebrada Puente de la Hierba y aportantes (junio 2019)

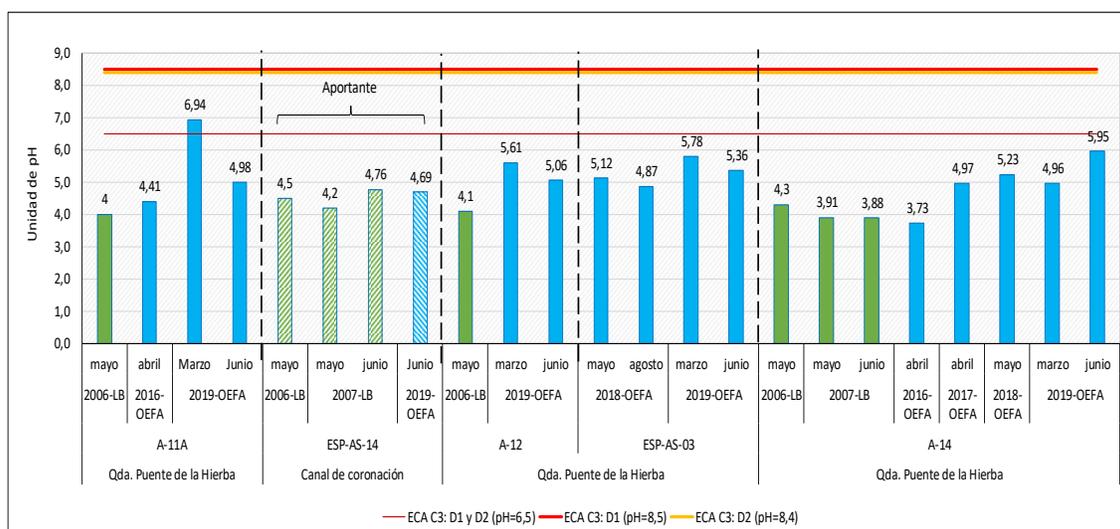
**Figura 8.29.** Comparación de los valores de pH en la quebrada Puente de la Hierba (A-11A, A-12, ESP-AS-03 y A-14) y su aportante (ESP-AS-14) de la vigilancia 2019 y estudios previos del OEFA con la línea base

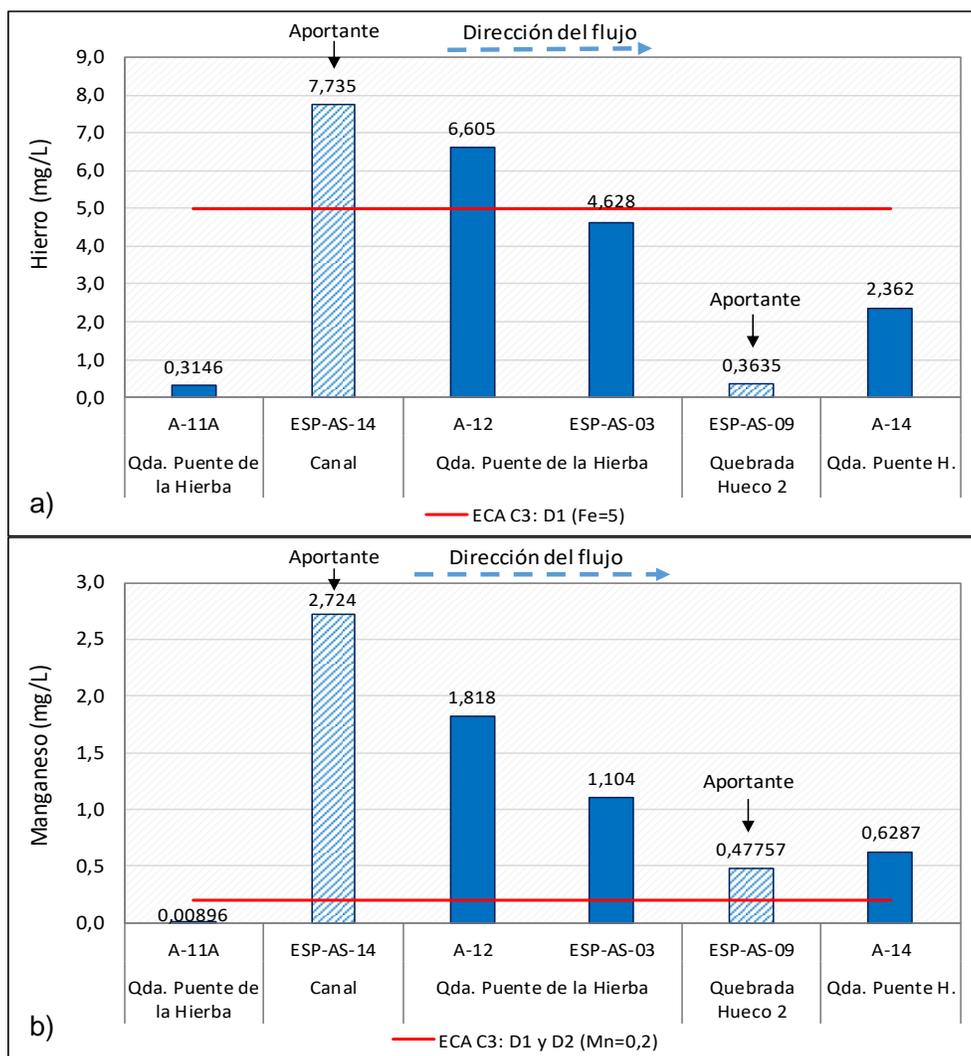
**Figura 8.30.** Resultados de las concentraciones de a) hierro y b) manganeso en la quebrada Puente de la Hierba (junio 2019)

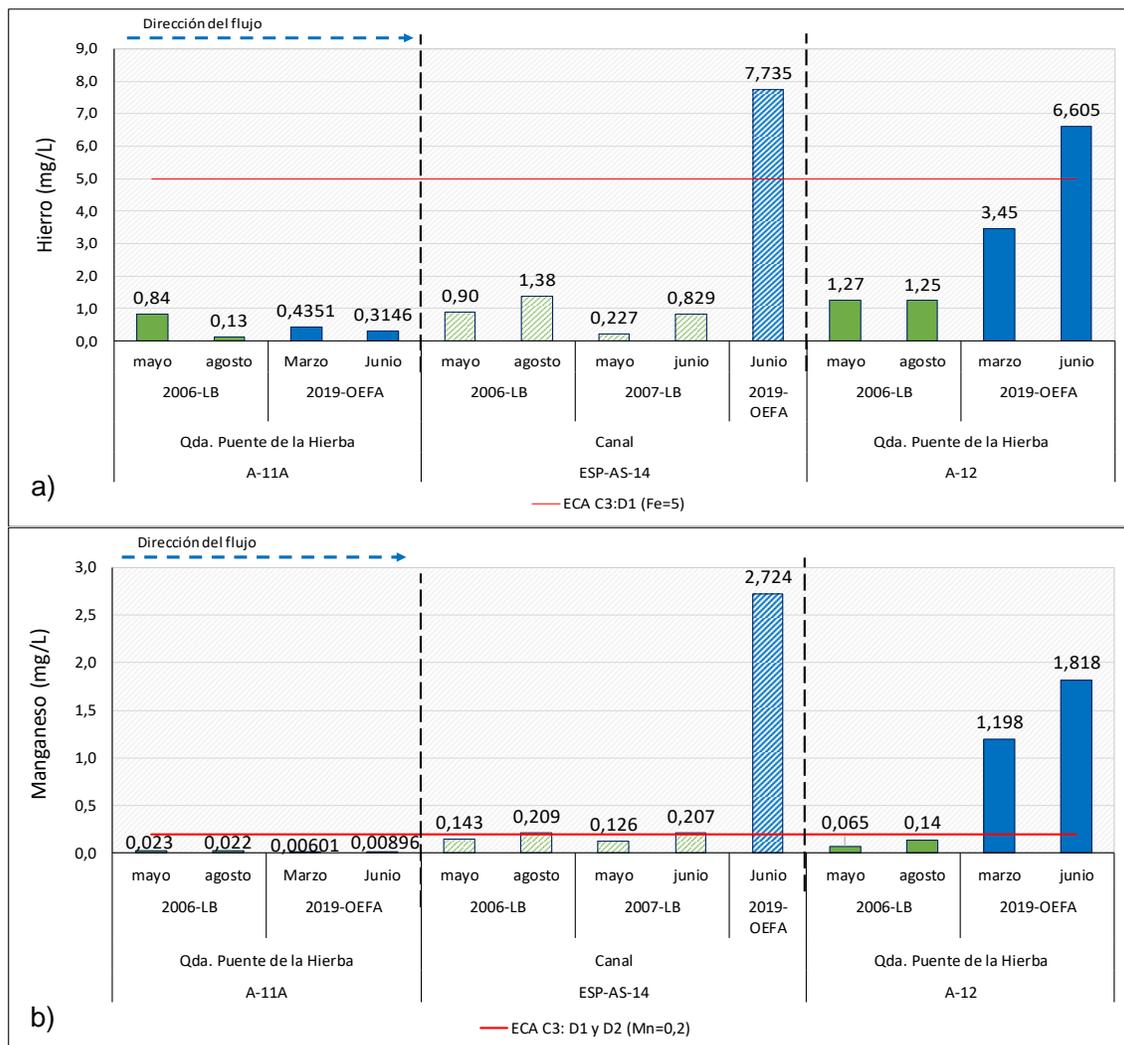
Figura 8.31. Comparación de las concentraciones de a) hierro y b) manganeso total en la quebrada Puente de la Hierba y aportante de la vigilancia 2019 con la línea base

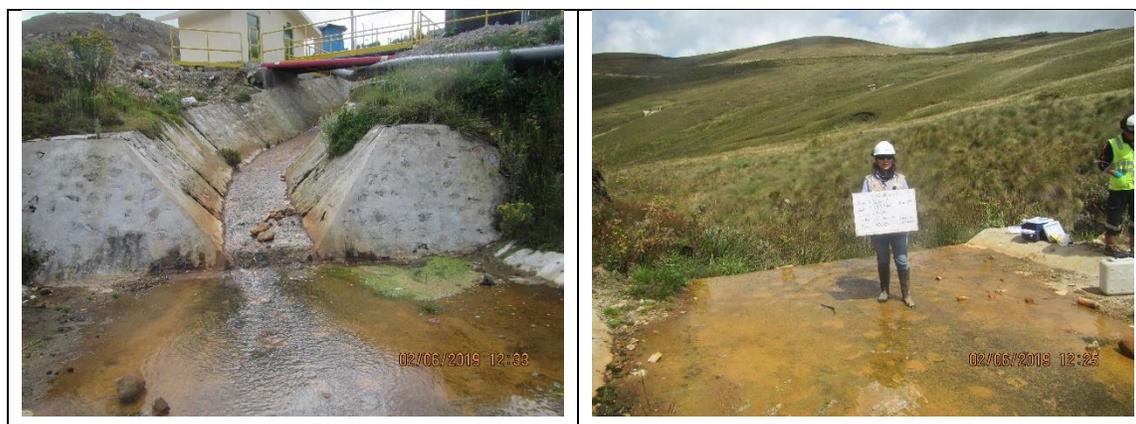
Figura 8.32. Agua proveniente del canal de coronación (punto ESP-AS-14) que es aportante de la quebrada Puente de la Hierba (junio 2019)

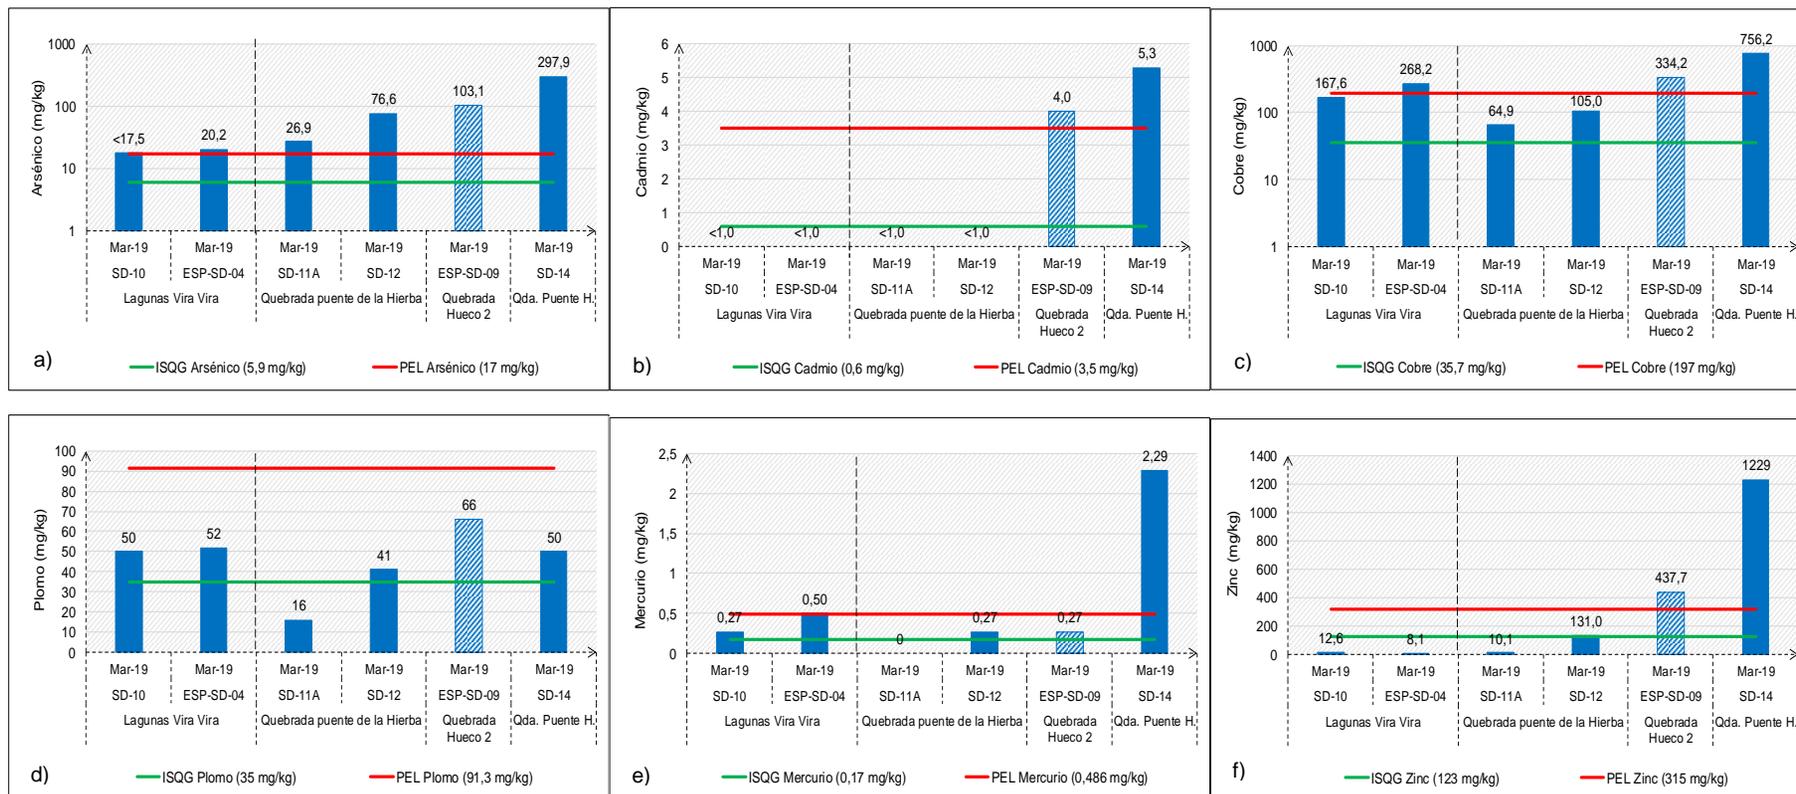
**Figura 8.33.** Resultados de las concentraciones de a) arsénico, b) cadmio, c) cobre, d) plomo, e) mercurio y f) zinc total en sedimentos, en las lagunas Vira Vira y la quebrada Puente de la Hierba (marzo 2019)

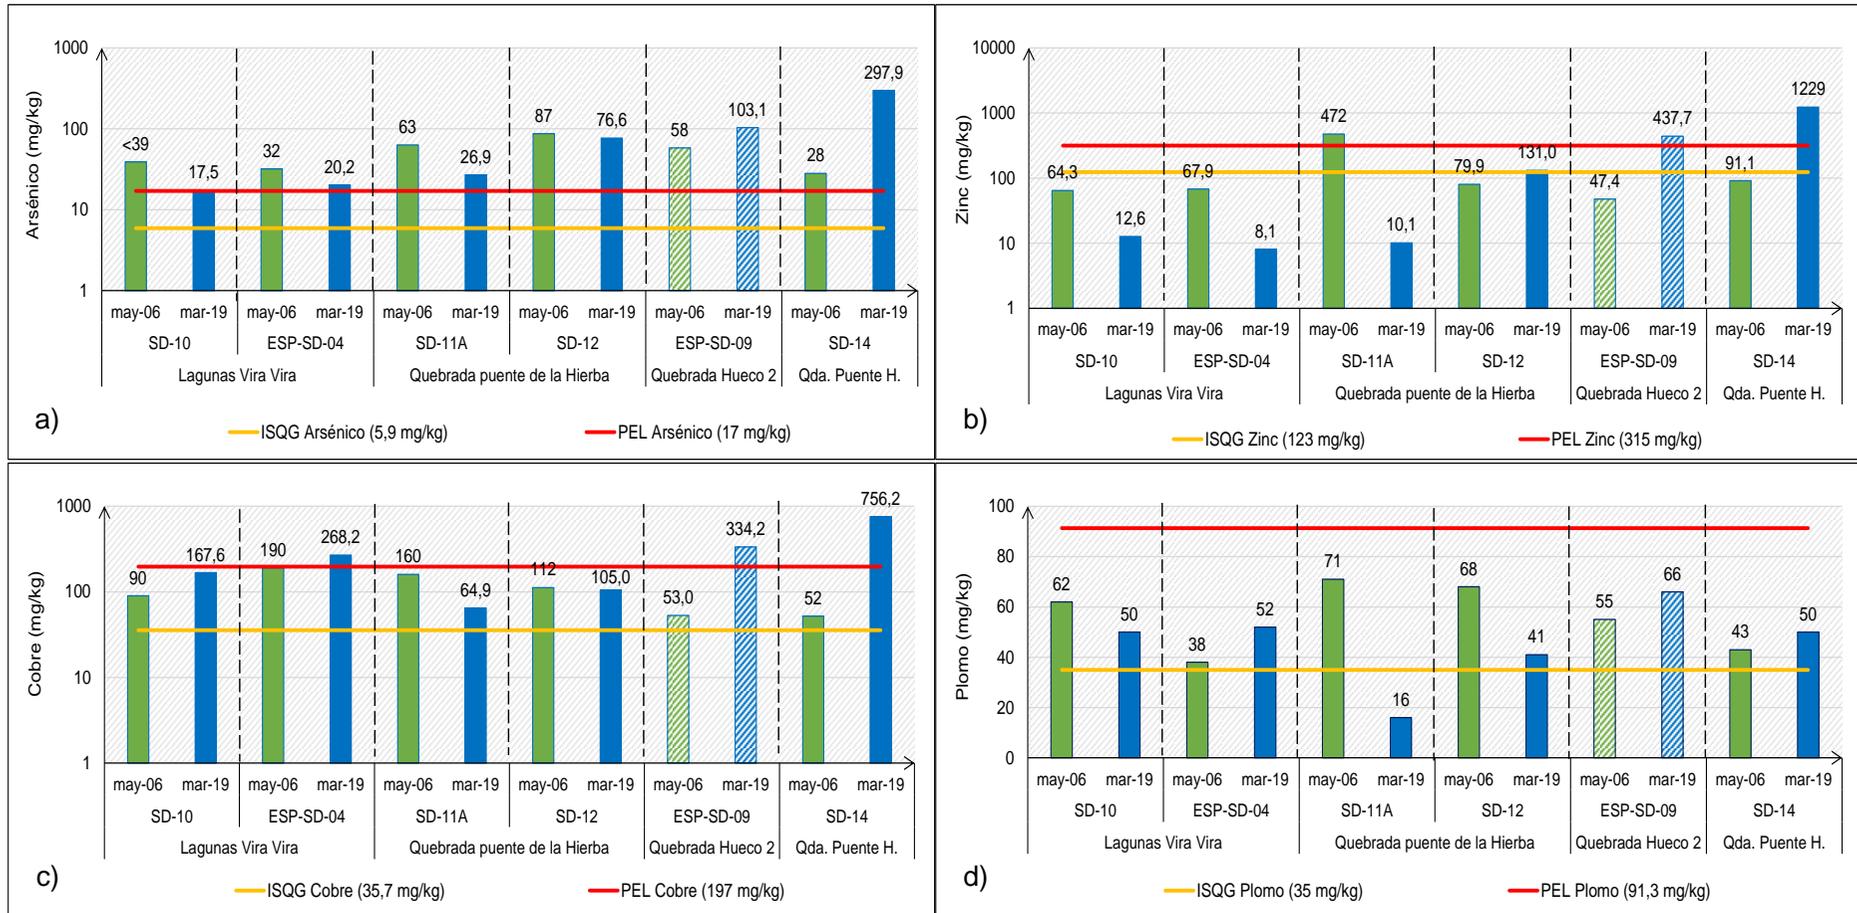
Figura 8.34. Comparación de las concentraciones de a) arsénico, b) zinc c) cobre y d) plomo total en las lagunas Vira Vira, quebradas Puente de la Hierba y Hueco 2 de la vigilancia 2019 con la línea base

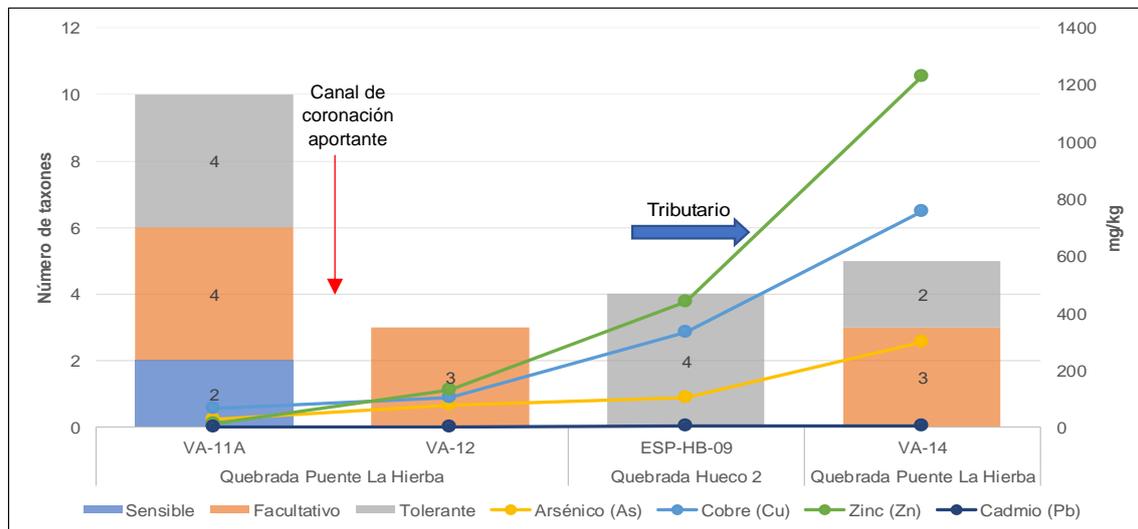
**Figura 8.35.** Relación de taxones bioindicadores y concentraciones de metales en Sedimentos: arsénico, cobre, zinc y cadmio, en las quebradas Puente de la Hierba y Hueco 2

La quebrada Puente de la Hierba en el punto VA-11A registró la mayor riqueza de taxones y abundancia con respecto a los demás puntos evaluados con presencia de los órdenes Plecoptera y Trichoptera (taxones sensibles) que aportaron al resultado de buena calidad; mientras que, el punto VA-12, aguas abajo de la descarga del agua proveniente del canal de coronación, se registraron solamente 3 taxones facultativos de los órdenes Trichoptera y Coleoptera, con un resultado de Mala Calidad (ABI y CERA-S). Estos cambios corroboran la afectación de la quebrada.

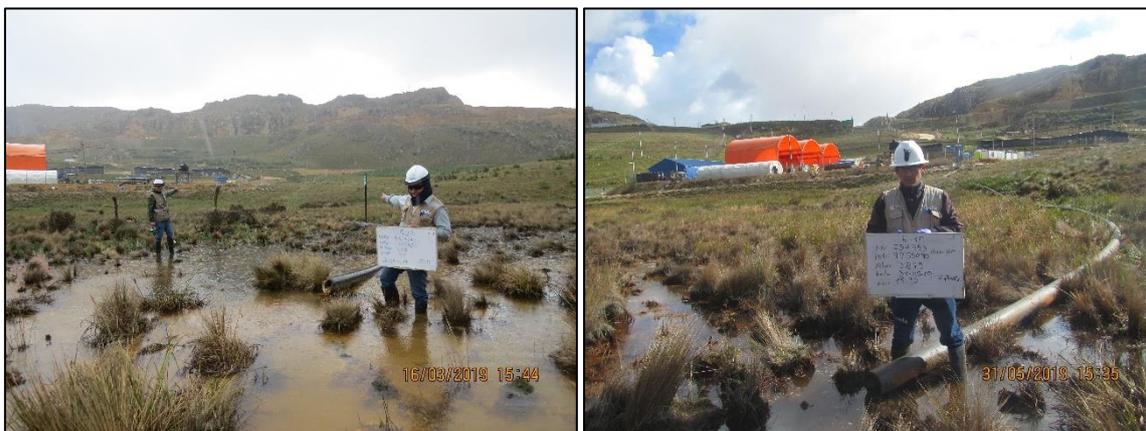
Figura 8.37. Tubería del efluente E-1A sin flujo, ubicado en la laguna Los Gentiles 4 (A-8)

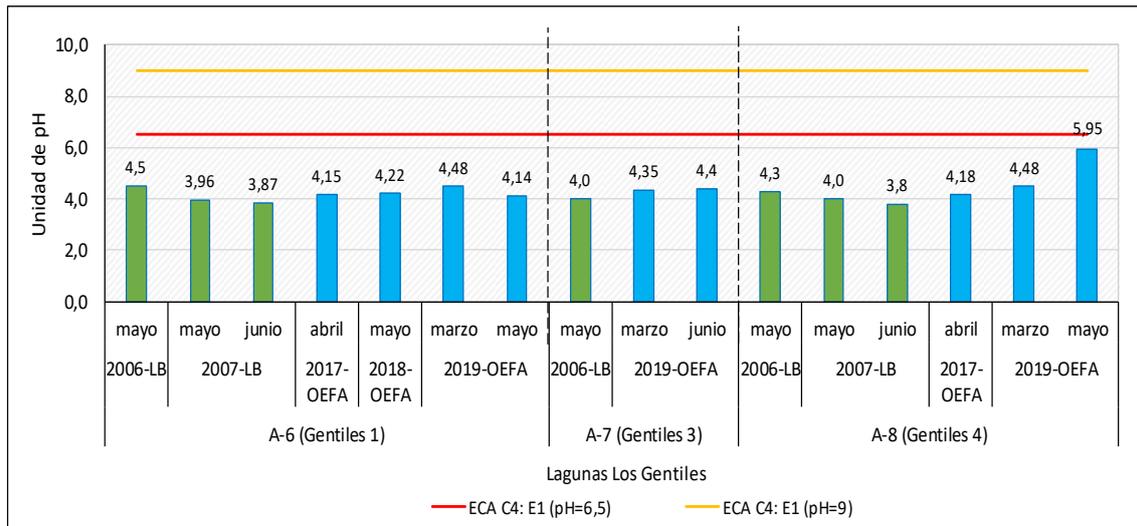
**Figura 8.38.** Comparación de los valores de pH en las lagunas Los Gentiles (A-6, A-7 y A-8) de la vigilancia 2019 y estudios previos del OEFA con la línea base

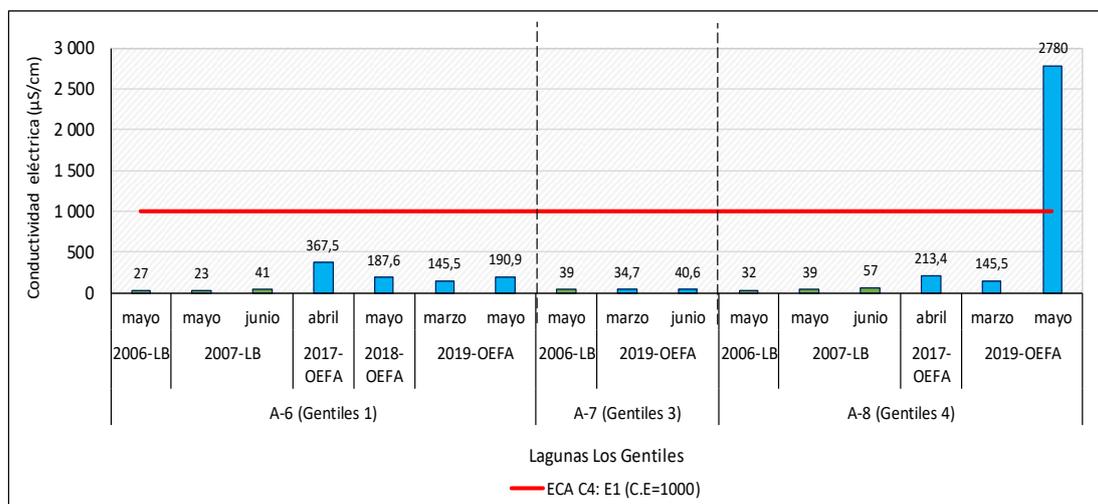
**Figura 8.39.** Comparación de los resultados de la conductividad eléctrica en la laguna Los Gentiles de la vigilancia 2019 y estudios previos del OEFA con la línea base

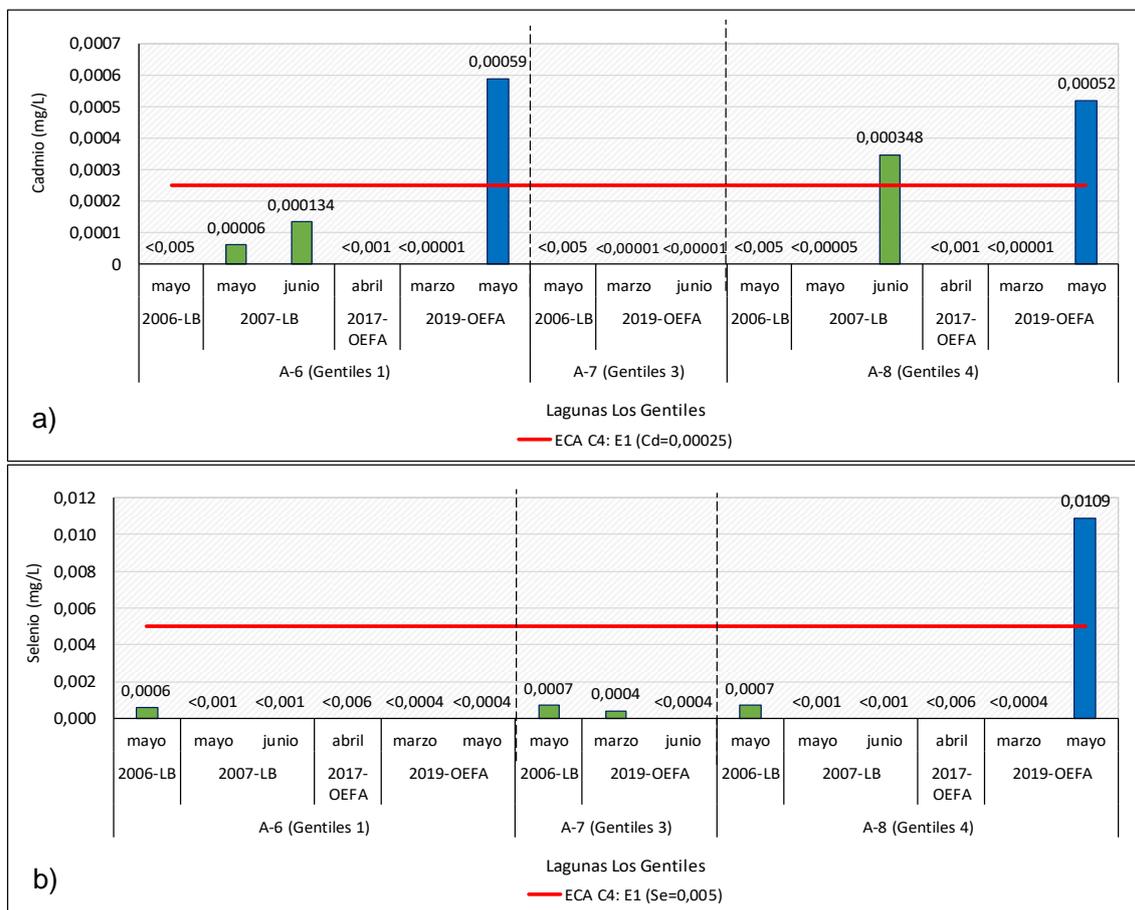
**Figura 8.40.** Comparación de las concentraciones de a) cadmio y b) selenio total en las lagunas Los Gentiles de la vigilancia 2019 y estudios previos del OEFA con la línea base

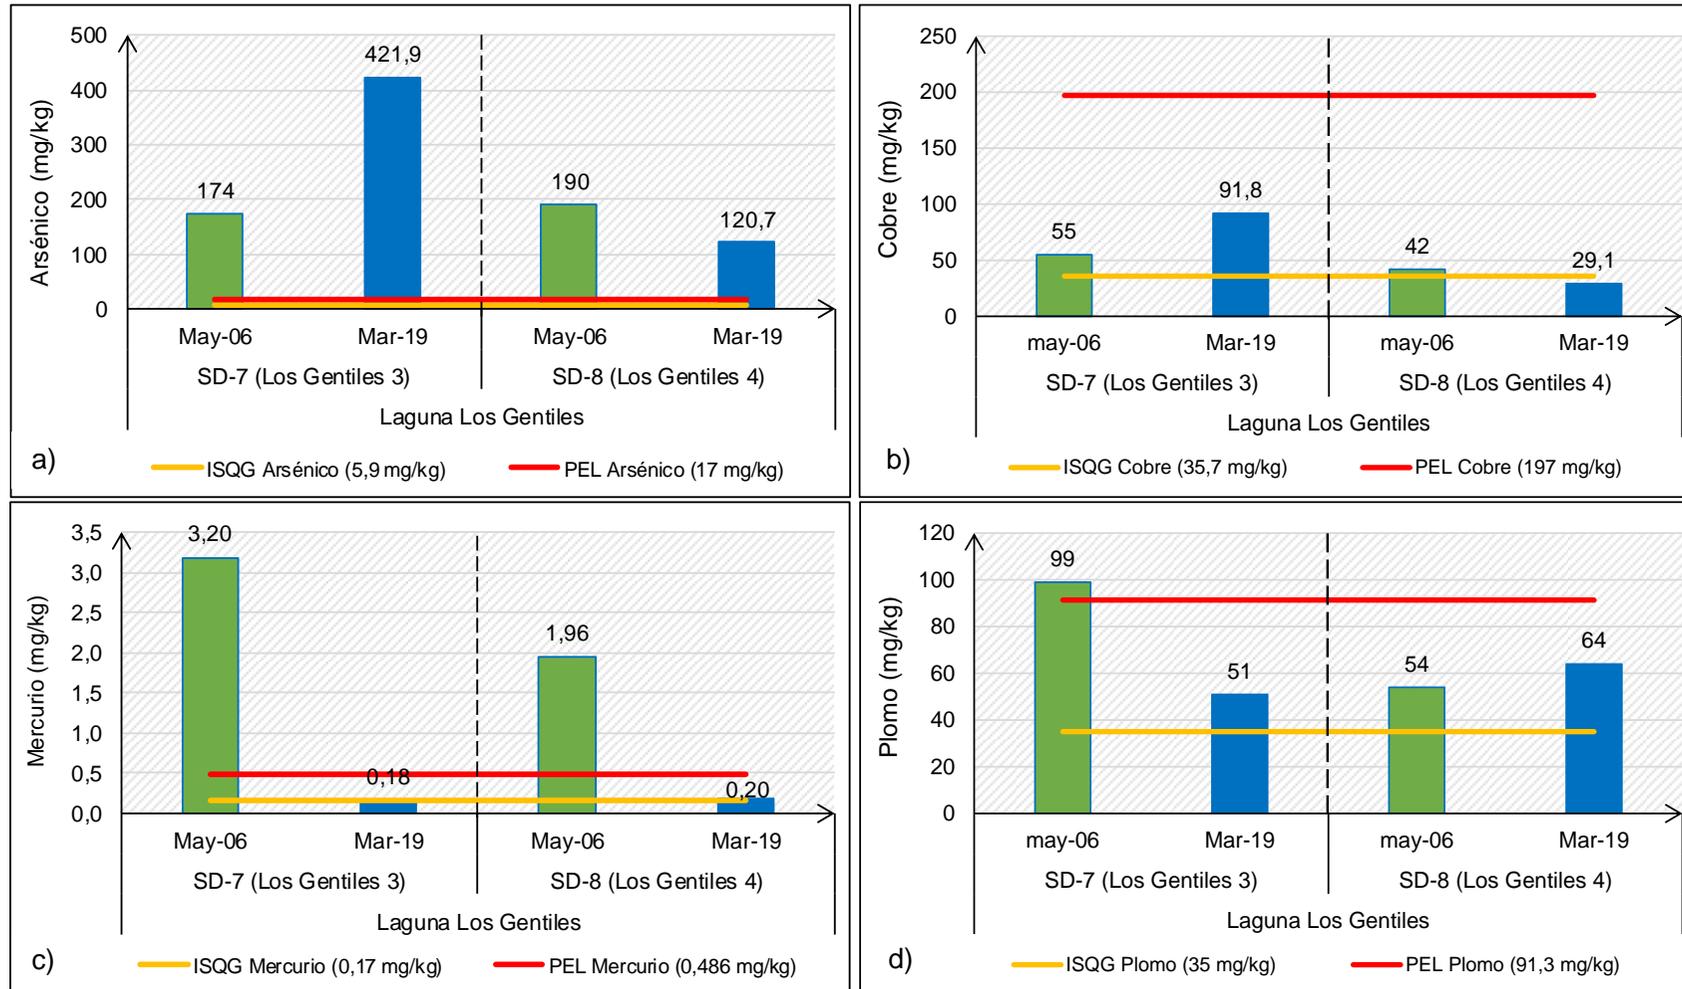
**Figura 8.41.** Comparación de las concentraciones de a) arsénico, b) cobre, c) mercurio y d) plomo total en la laguna Los Gentiles de la vigilancia 2019 con la línea base

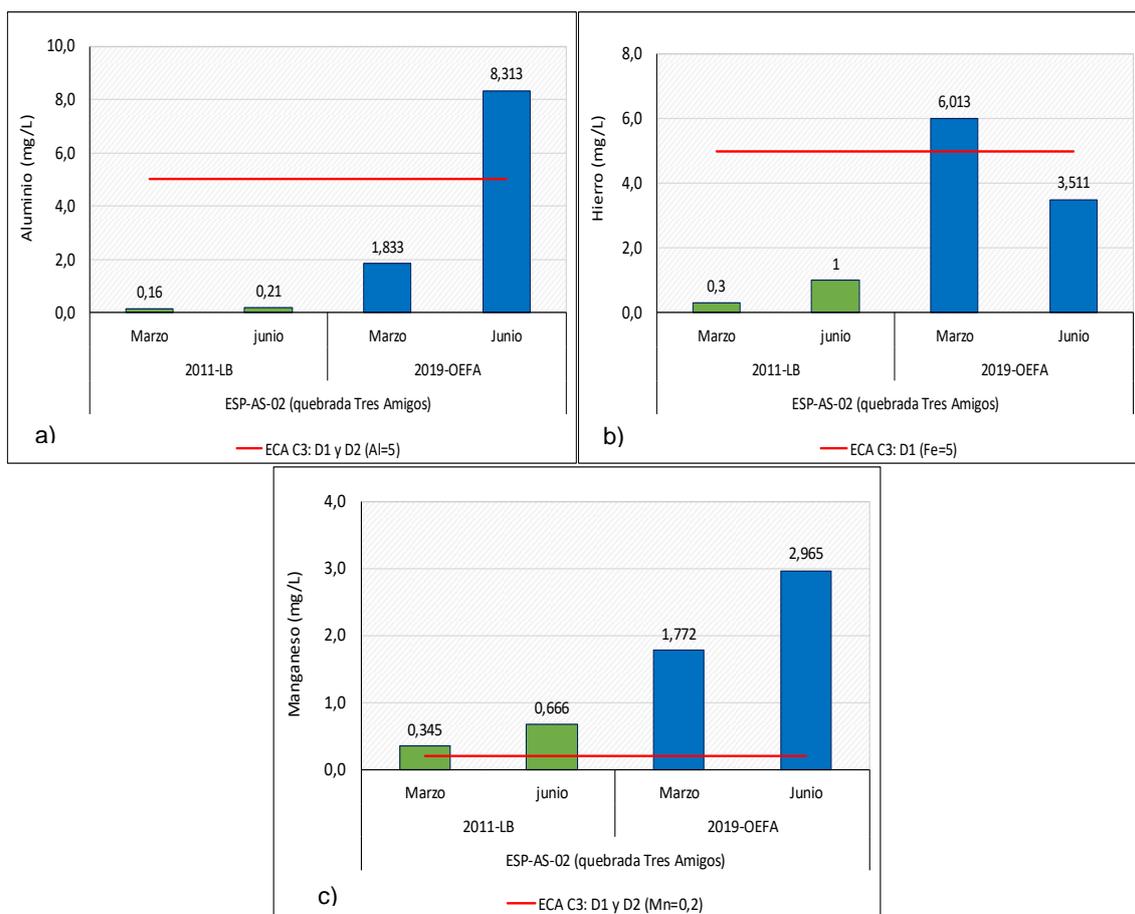
**Figura 8.42.** Comparación de las concentraciones de a) aluminio, b) hierro y c) manganeso total en la quebrada Tres Amigos (ESP-AS-02) de la vigilancia 2019 con la línea base

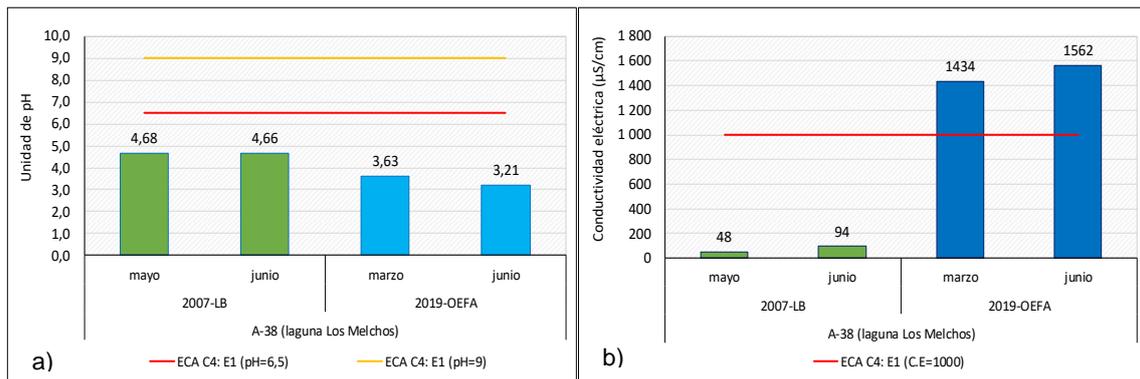
**Figura 8.44.** Comparación de resultados de a) pH y b) conductividad eléctrica en la laguna Los Melchos de la vigilancia 2019 con la línea base

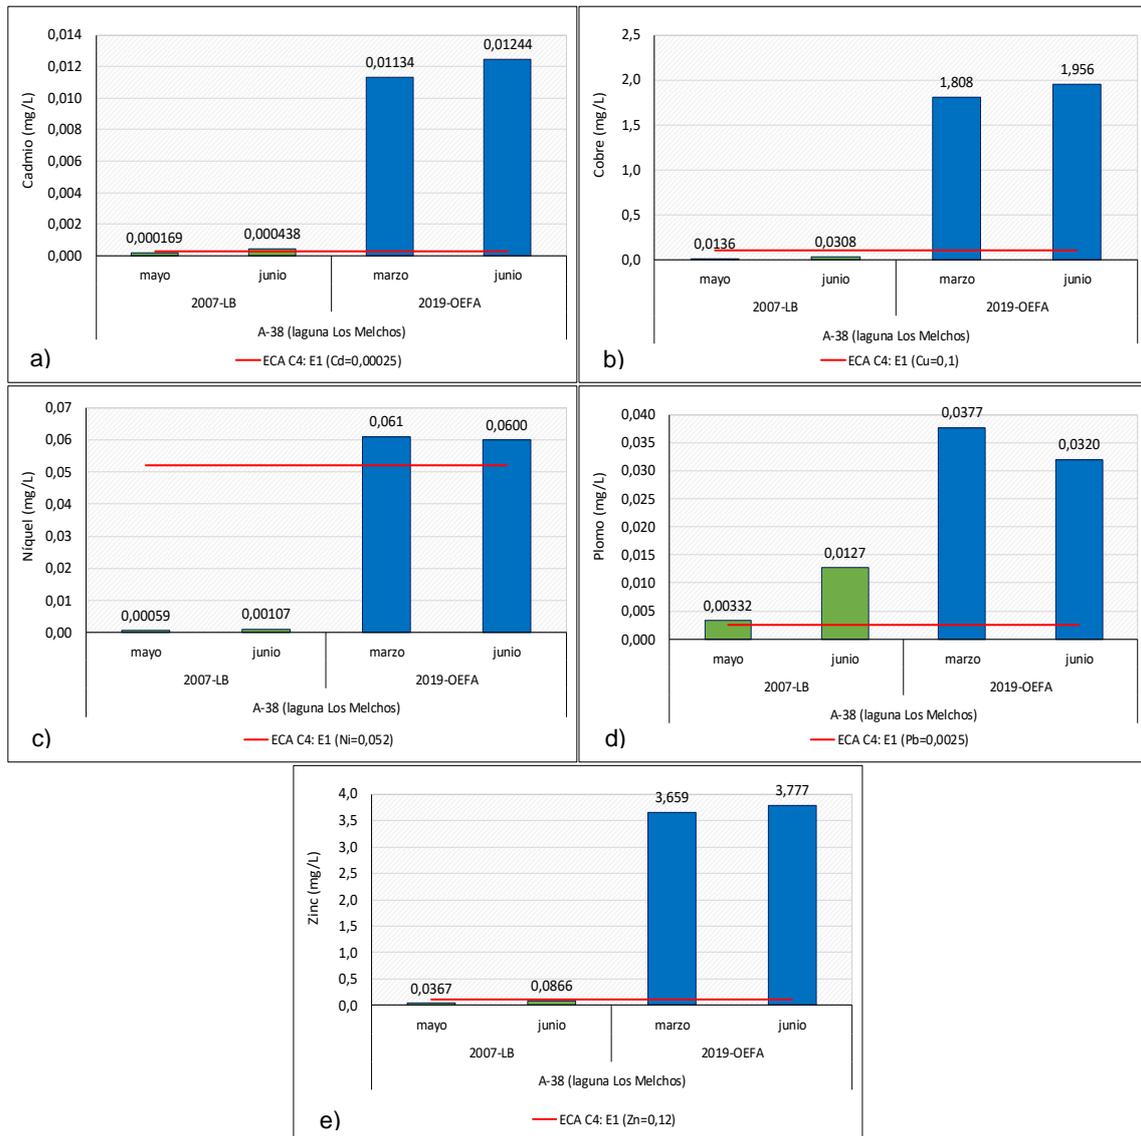
**Figura 8.45.** Comparación de las concentraciones de a) cadmio, b) cobre, c) níquel, d) zinc y e) plomo total en la laguna Los Melchos de la vigilancia 2019 con la línea base

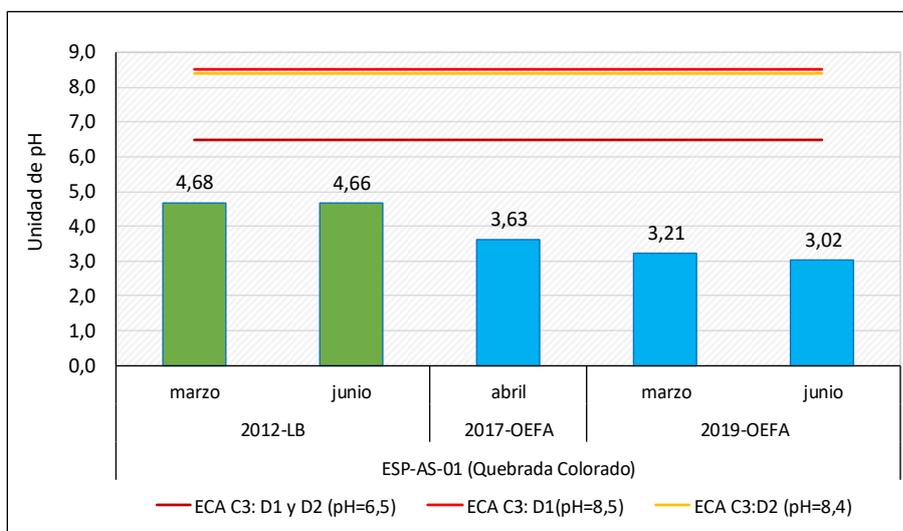
**Figura 8.46.** Comparación de los valores de pH en la quebrada Colorado de la vigilancia 2019 y estudios previos del OEFA con la línea base

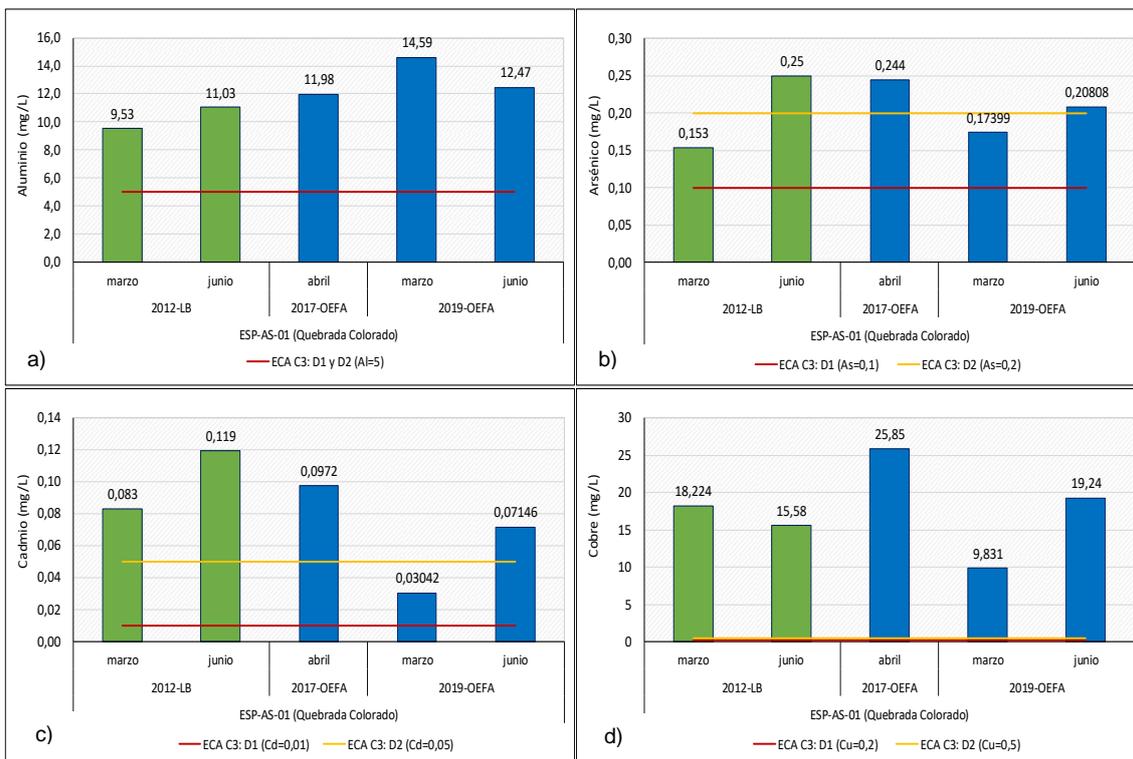
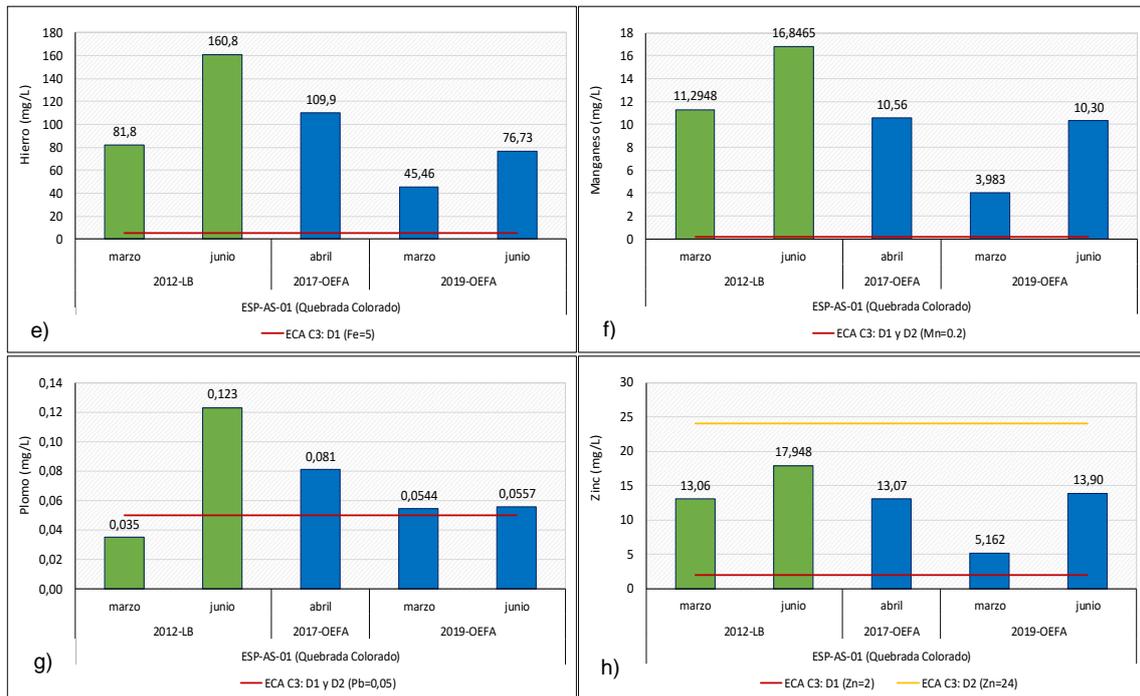
**Figura 8.47.** Comparación de las concentraciones de a) aluminio, b) arsénico, c) cadmio, d) cobre, e) hierro, f) manganeso, g) plomo y h) zinc total en la quebrada Colorado de la vigilancia 2019 y estudios previos del OEFA con la línea base

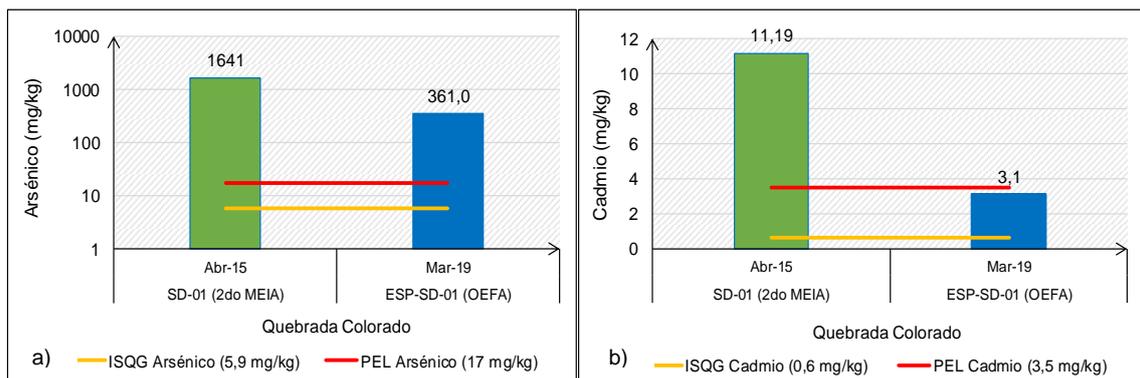
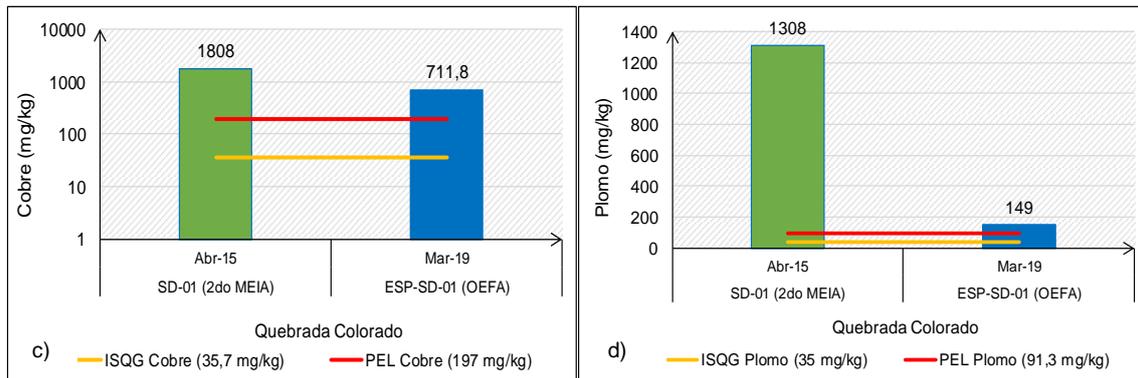
**Figura 8.48.** Comparación de las concentraciones de a) arsénico, b) cadmio, c) cobre y d) plomo total en la quebrada Colorado de la vigilancia 2019 con la línea base
