INFORME N° 00276-2019-OEFA/DEAM-STEC

ASUNTO : Vigilancia ambiental en el área de influencia de la unidad

minera La Arena de la Compañía Minera Pan American Silver S.A.C., ubicada en el departamento La Libertad -

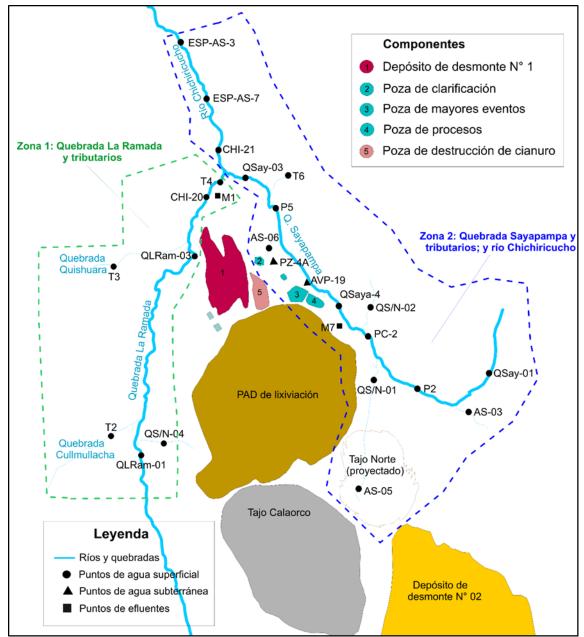
Figura 7.1. Esquema con la ubicación de los puntos de monitoreo ambiental

En la presente sección se comparará los resultados obtenidos de las matrices agua (agua subterránea, agua superficial y efluente), sedimentos con la norma mencionada en su IGA (sección 7.1) y referencialmente con la norma vigente o internacional (sección 7.2), además se presentarán los resultados de hidrobiología (sección 7.3) por zonas, los cuales se detallan a continuación: Zona 1: que comprende la microcuenca La Ramada y Zona 2: que comprende la microcuenca Sayapampa - Chichiricucho. El monitoreo de agua superficial se realizó del 25 de abril al 5 de mayo de 2019. En la Figura 7.1, se muestra el esquema con la distribución de los puntos por zonas.

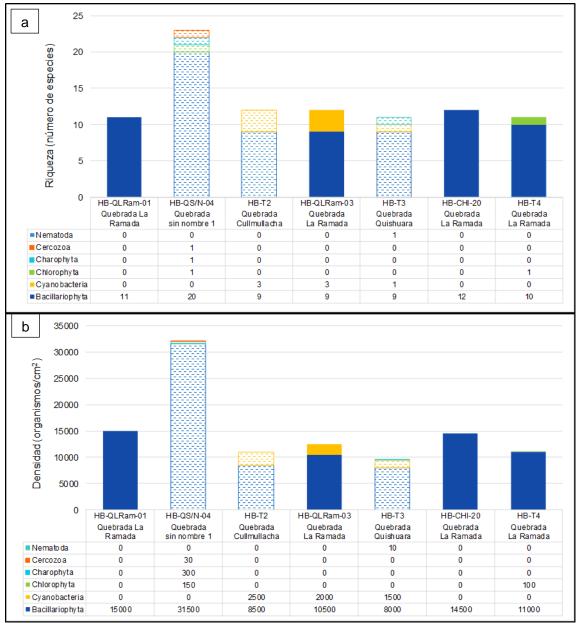
Figura 7.2. (a) Riqueza o número de especies y (b) densidad o abundancia de la comunidad de perifiton según el phylum en la microcuenca La Ramada. Los colores sólidos representan el cauce principal y los colores trama representan los tributarios

Cabe indicar que las especies de mayor frecuencia relativa (≥ 40,0%) y abundancia relativa (> 3,3%) fueron: *Nitzschia palea*, *Gomphonem*a sp., *Reimeria sinuata*, *Fragilaria capuccina* y *Ulnaria ulna* pertenecientes al phylum Bacillariophyta.

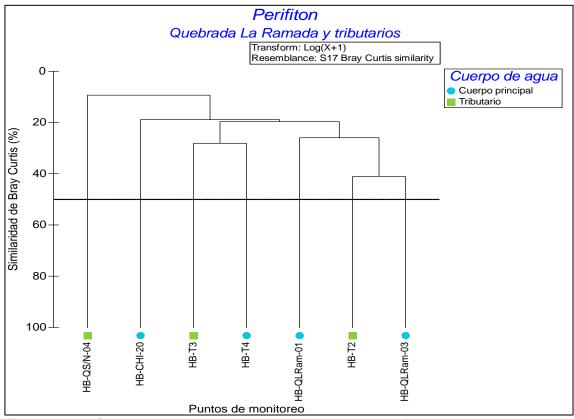
Figura 7.3. Análisis de diversidad beta de la comunidad de perifiton en la microcuenca La Ramada

En la Figura 7.3 se presenta el dendrograma de similitud calculado mediante el índice de Bray Curtis, el cual permitió observar que ninguno de los puntos de monitoreo muestra un porcentaje de similitud mayor al 50 %; sin embargo, los puntos HB-T2 (quebrada Cullmullacha) y HB-QLRam-03 (quebrada La Ramada) presentaron más del 40 % de porcentaje de similitud, es decir, que estos puntos de monitoreo están más relacionados en cuanto a las especies de perifiton registradas.

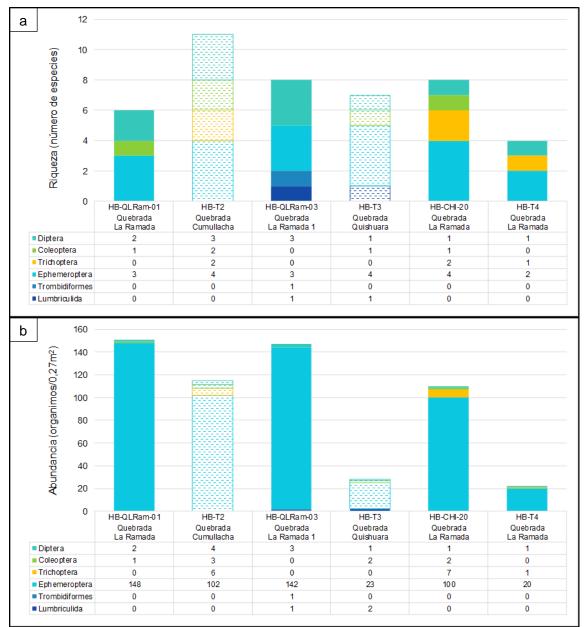
Figura 7.4. (a) Riqueza o número de especies y (b) densidad o abundancia de la comunidad de macroinvertebrados bentónicos según el phylum en la microcuenca La Ramada. Los colores sólidos representan el cauce principal y los colores trama representan los tributarios

Cabe indicar que las especies de mayor frecuencia relativa (≥ 50,0%) y abundancia relativa (> 4,0%) fueron: *Andesiops* sp., *Baetodes* sp., y *Meridialaris* sp. perteneciente al orden Ephemeroptera.

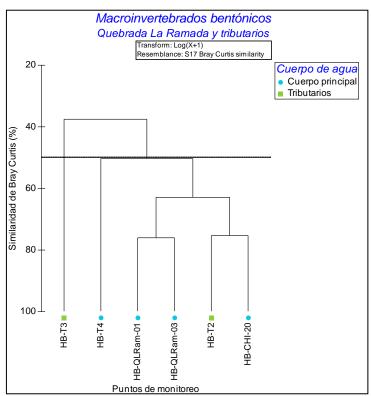
Figura 7.5. Análisis de diversidad beta de la comunidad de macroinvertebrados bentónicos en la microcuenca La Ramada

En la Figura 7.5 se presenta el dendrograma de similitud calculado mediante el índice de Bray Curtis, el cual permitió observar que los puntos de monitoreo HB-QLRam-01 y HB-QLRam-03 en la quebrada La Ramada, muestran un porcentaje de similitud mayor al 70 %; asimismo, los puntos de monitoreo HB-T2 (quebrada Cullmullacha) y HB-CHI-20 (quebrada La Ramada) presentan el mismo porcentaje de similitud; lo que indica que estos puntos de monitoreo están más relacionados en cuanto a las especies de macroinvertebrados bentónicos registrados.

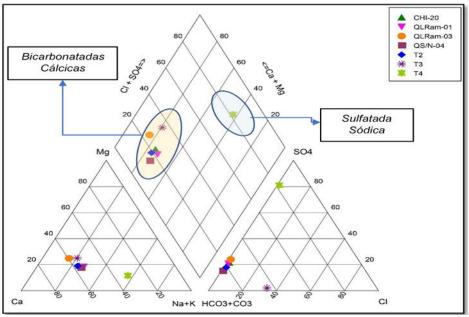
Figura 7.6. Diagrama de Piper en la microcuenca La Ramada

Luego de ingresar los datos de cada muestra en un diagrama de Piper (Figura 7.6) se observa claramente dos tipos de familias hidroquimicas, de los cuales (CHI-20, QLRam-01, QLRam-03, QS/N-04, T2 y T3) presentan características de agua de tipo bicarbonatadas cálcicas con concentraciones bajas <1 meq/L de HCO³ y <0,5 meq/L de Ca. En cambio, el punto T4 presenta características de agua sulfatada sódica, resaltando la alta concentración de sulfatos, ubicado en la Quebrada La Ramada, a 60 m aguas arriba de la descarga de efluente industrial tratado M1, que se diferencia de los demás puntos, presentando una concentración de 2,25 meq/L de SO₄ y 0,56 meq/L de Na.

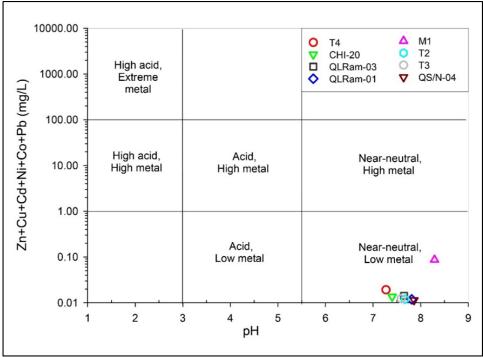
Figura 7.7. Diagrama de Ficklin en la microcuenca La Ramada

Se ha utilizado la suma de los metales disueltos: plomo, cobre, cadmio, níquel, cobalto y zinc, en el diagrama de Ficklin (Figura 7.7) para la caracterización de las aguas superficiales. En base a estos resultados, se visualiza, que el agua en los puntos de monitoreo de las quebradas La Ramada (QLRam-01, QLRam-03, CHI-20 y T4), Cullmullada (T2), Quishuara (T3) y quebrada Sin Nombre1 (QS/N-04) presentan características cercanas a la neutralidad con bajo contenido de metales. La muestra del punto M1 (efluente industrial) se diferencia por presentar un mayor contenido de metales disueltos como (Ca, Mg, Mn, Na y Si) respecto a los valores obtenidos de los demás puntos de la zona 1.

Las características respecto al contenido de metales en el diagrama de Ficklin (figura 7.7), para el punto M1 corresponde un tipo de aguas cerca a neutral con alto contenido de metales disueltos.

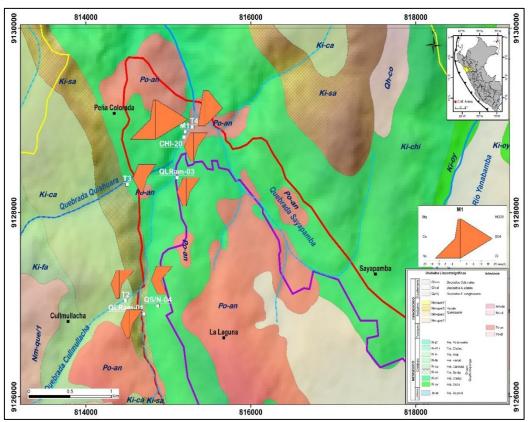
Figura 7.8. Diagramas de Stiff en la microcuenca La Ramada

Los diagramas de Stiff nos muestran las concentraciones en meq/L para los puntos ubicados en las Quebradas La Ramada (QLRam-01, QLRam-03 y CHI-20), Cullmullacha (T2), Quishuara (T3) y Quebrada sin nombre1 (QS/N-04), las cuales corresponden a la clasificación de aguas bicarbonatadas cálcica; y el punto T4 se caracteriza por ser sulfatada sódica (Figura 7.8).

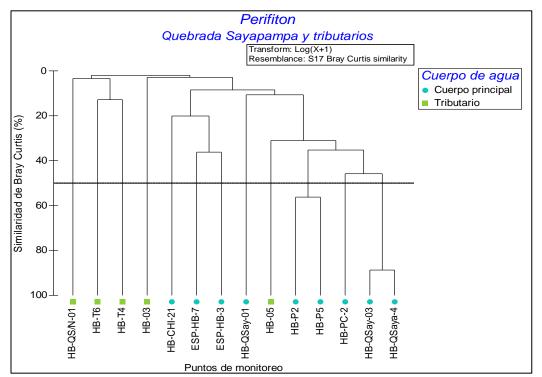
Figura 7.11. Análisis de diversidad beta de la comunidad de perifiton en la microcuenca Sayapampa-Chichiricucho

En la Figura 7.11, se presenta el dendrograma de similitud calculado mediante el índice de Bray Curtis, el cual permitió observar que los puntos de monitoreo HB-P2 y HB-P5, en la quebrada Sayapampa, presentan más de 50 % de porcentaje de similitud, mientras que los puntos de monitoreo HB-QSaya-4 y HB-QSay-03, en la quebrada Sayapampa, presentan más de 80 % de porcentaje de similitud, es decir, que estos puntos de monitoreo están más relacionados en cuanto a las especies de perifiton registradas.

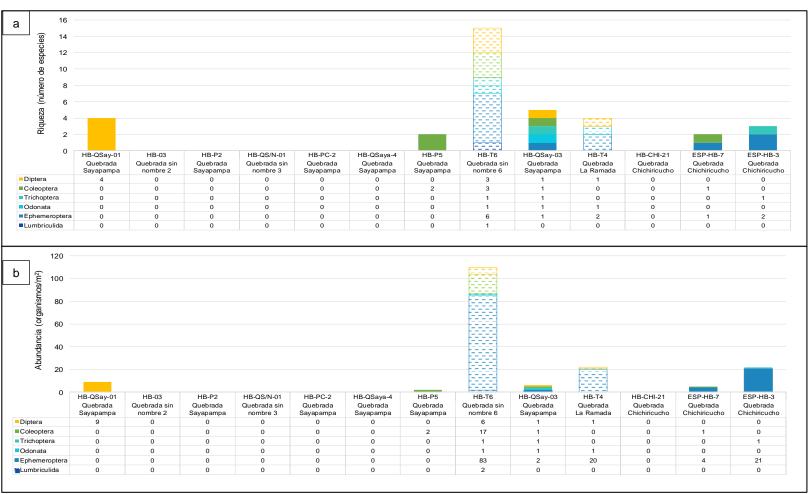
Figura 7.12. (a) Riqueza o número de especies y (b) densidad o abundancia de la comunidad de macroinvertebrados bentónicos según el phylum en la microcuenca Sayapampa-Chichiricucho. Los colores sólidos representan el cauce principal y los colores trama representan los tributarios

Cabe indicar que las especies de mayor frecuencia relativa (≥25,0 %) y abundancia relativa (>25,0 %) fueron: *Baetodes* sp., y *Camelobaetidius sp.* pertenecientes al orden Ephemeroptera.

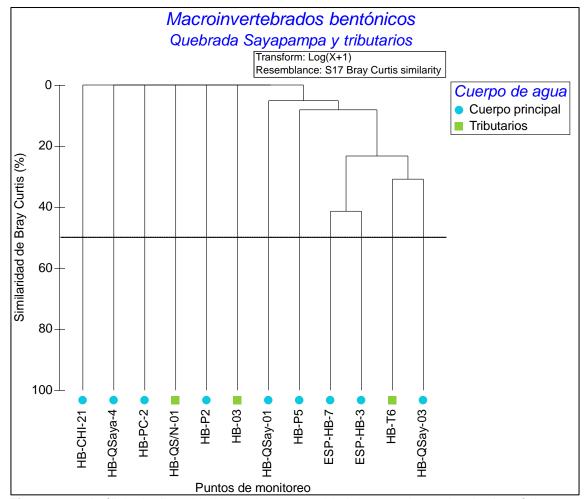
Figura 7.13. Análisis de diversidad beta de la comunidad de macroinvertebrados bentónicos en la microcuenca Sayapampa-Chichiricucho

En la Figura 7.13 se presenta el dendrograma de similitud calculado mediante el índice de Bray Curtis, el cual permitió observar que ninguno de los puntos de monitoreo muestra un porcentaje de similitud mayor al 50 %; sin embargo, los puntos ESP-HB-3 y ESP-HB-7 en el río Chichiricucho presentan poco más de 40 % de porcentaje de similitud, es decir, que estos puntos de monitoreo están más relacionados en cuanto a las especies de macroinvertebrados bentónicos registradas.

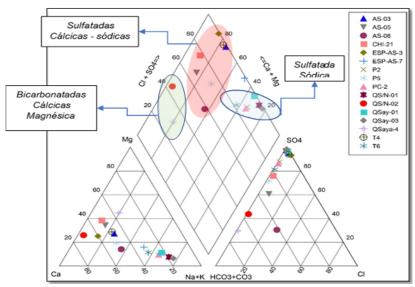
Figura 7.14. Diagrama de Piper para agua superficial en la microcuenca Sayapampa-Chichiricucho

El otro tipo de facie corresponde a los puntos QS/N-02, T6 y AS-03, las cuales son bicarbonatadas cálcicas, presentando una concentración menor a 1,0 meq/L de HCO₃ y 1,17 meg/L de Ca⁺.

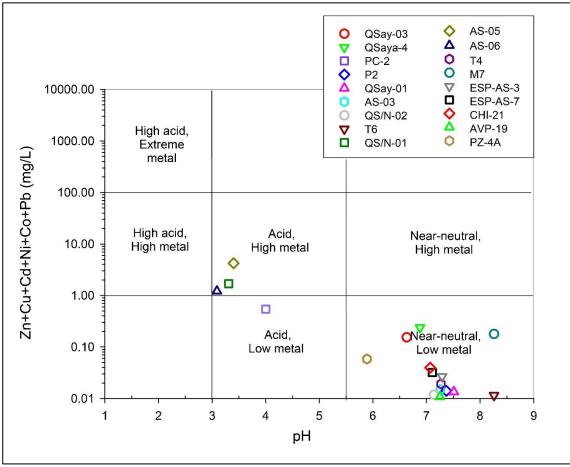
Figura 7.15. Diagrama de Ficklin para agua superficial en la microcuenca Sayapampa-Chichiricucho de agua subterránea y el efluente industrial

PC-2 que pertenece a la quebrada Sayapampa se caracteriza por su bajo contenido de metales y con un pH ácido. Los puntos en las quebradas Sayapampa (QSay-01, P2 y P5), La Ramada (T4), sin nombre4 y sin nombre6 margen derecha (QS/N-02 y T-6) y el río Chinchirucho (CHI-21, ESP-AS-7 y ESP-AS-3) presentan características cercanas a la neutralidad con baio contenido de metales. Sin embargo, los puntos M7, QSay-03 y QSaya-04 se diferencian por presentar un mayor contenido de metales disueltos respecto a las muestras de los demás puntos de la zona 2.

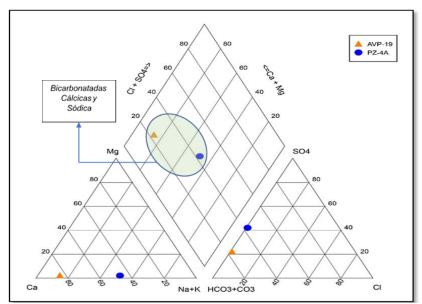
Figura 7.16. Diagramas de Piper para piezómetros AVP-19 y PZ-4A en la microcuenca Sayapampa-Chichiricucho

El piezómetro AVP-19 presentó una concentración de 1,88 meg/L de HCO₃ y 1,58 meg/L de Ca, el piezómetro PZ-4A presentó una concentración de 0,36 meg/L de HCO3 y 0,20 meg/L de Ca, siendo estos las mayores concentraciones de los puntos monitoreados.

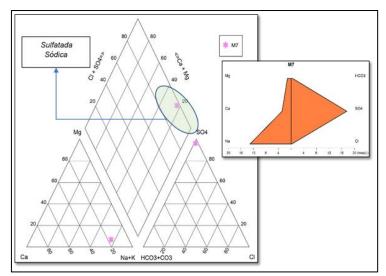
Figura 7.18. Diagramas de Piper y Stiff para el efluente industrial (M7)

En la Figura 7.18 se muestra la facie del efluente industrial M7 presentando una concentración de 17,65 meg/L de SO₄= y 13,04 meg/L de Na⁺.

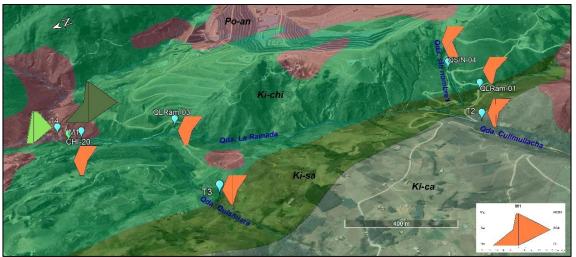
Figura 8.8. Esquema de la microcuenca La Ramada mostrando los diagramas de Stif

En cuanto a la caracterización hidroquímica, todos los puntos (QLRam-01, QS/N-04, T2, QLRam-03, T3 y CHI-20) ubicados aguas arriba del efluente M1 fueron de tipo aguas bicarbonatadas cálcicas, las cuales podrían generalizarse como aguas de baja mineralización, lo que evidencia el mínimo contacto con las litologías locales conformado principalmente por areniscas cuarzosas de las formaciones Chimú y Carhuaz, además de las calizas marrones de la formación Santa (Figura 8.8); sin embargo, luego del aporte del efluente (M1), la facie hidroquímica de la quebrada La Ramada cambio a sulfata sódica.

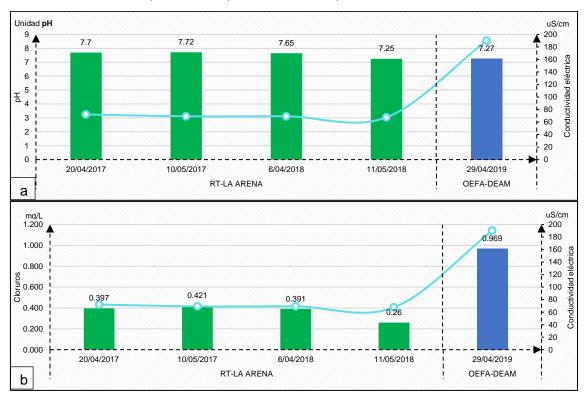
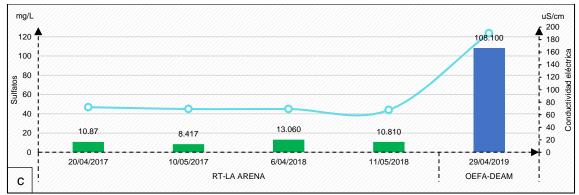
Figura 8.9. Comparación de los resultados de OEFA (2019) con los reportes trimestrales (RT) en el punto T4 a) pH, b) cloruros y c) sulfatos

En la Figura 8.9 (a), 8.9 (b), 8.9 (c) 8.10 (a) y 8.10 (b) se muestran la comparación del pH, cloruros, sodio, sulfatos, manganeso y sodio del punto T4 (2019) comparados con los reportes trimestrales (2017-2018) del administrado, de las cuales se evidencia que el pH fue similar; mientras que la concentraciones de cloruros, sodio, sulfatos y manganeso se incrementaron con respecto a lo reportado en sus reporte.

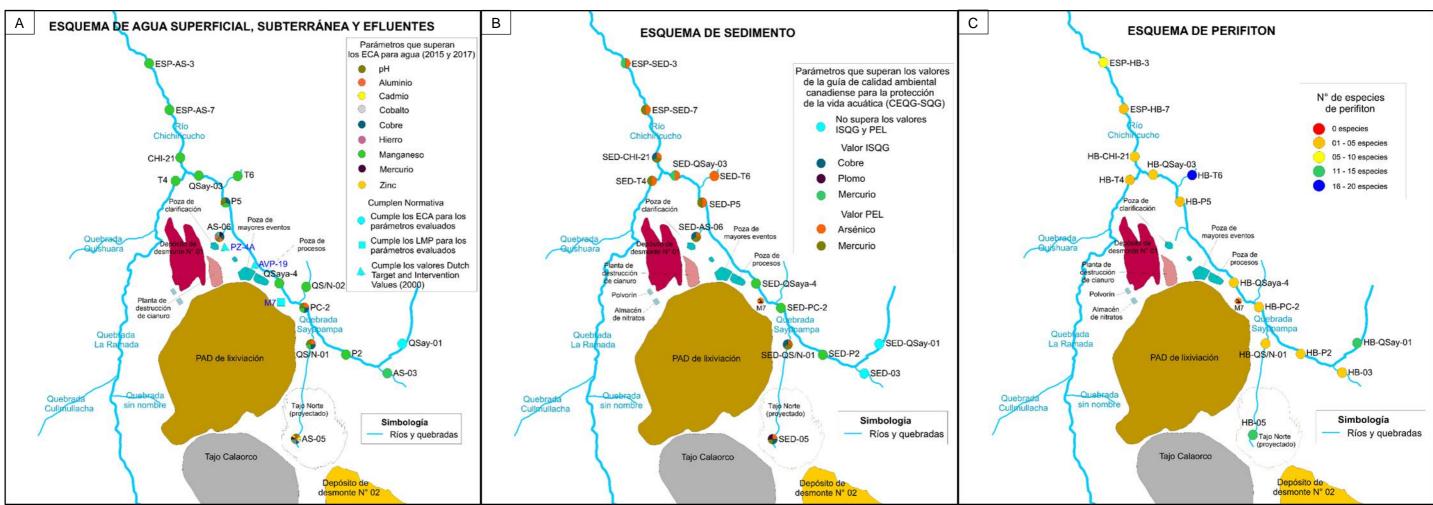
Figura 8.11. Esquema de la Microcuenca Sayapampa-Chichiricucho: (A) parámetros que incumplieron los ECA para agua categoría 3 (2015 y 2017), (B) parámetros que superaron los valores ISQG o PEL del estándar canadiense para sedimentos y (C) número de especies de perifiton

En las Figura 8.11 se presenta los esquemas con la distribución de puntos de monitoreo de agua superficial, sedimento y comunidades hidrobiológicas en la microcuenca Sayapampa.

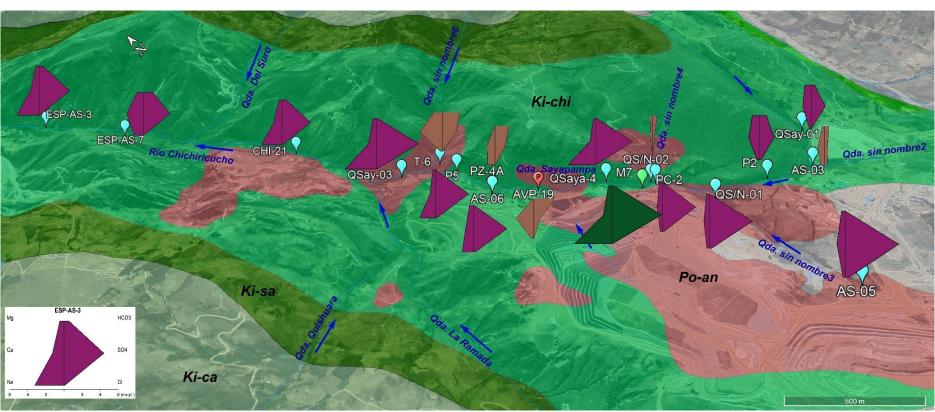
Figura 8.21. Esquema de la microcuenca Sayapampa-Chichiricucho mostrando los diagramas de Stif para la zona

El efluente M7, proveniente de la descarga de la planta de tratamiento del desaguado del tajo Calaorco ubicado a 150 m aproximadamente del PAD de lixiviación, cumplió con los Límites Máximos Permisibles para la descarga de efluentes líquidos de Actividades Minero – Metalúrgicas (2010); sin embargo, registró concentraciones de sulfatos (847 mg/L) y sodio (300 mg/L) con aquas de tipo sulfatada sódica (Figura 8.21).
