INFORME N° 1088 - 2014-OEFA/DE-SDCA

ASUNTO : Identificación de pasivo ambiental del subsector hidrocarburos con código de Ficha OEFA F01581, ubicado en el Lote VII/VI (ex Lote VII), en el distrito de La Brea Negritos de la provincia Talara del departamento de Piura.

III. IDENTIFICACIÓN DE PASIVO AMBIENTAL DEL SUBSECTOR HIDROCARBUROS CON CÓDIGO DE FICHA OEFA F01581

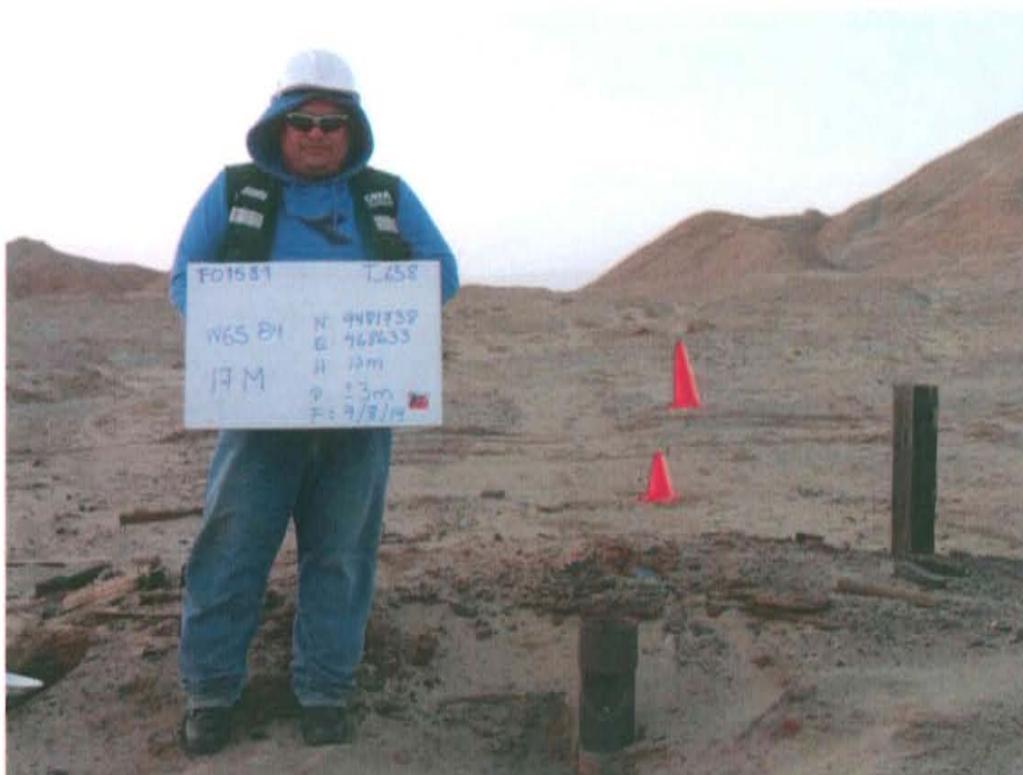
14. Durante la evaluación in situ realizada por el OEFA el 09 de agosto de 2014, se ubicó un pozo inactivo sobre un terreno no habilitado y no cuenta con acceso vehicular directo. Se observó casing de producción que presenta signos de corrosión de aproximadamente 6 plg de diámetro, no posee cabezal y se encuentra expuesto al ambiente. En el interior del pozo está cubierto con arena y el casing sobresale 0,45 m de la superficie del suelo. No se percibió emisiones gaseosas provenientes del pozo, ni se observó afloramiento de líquidos; sin embargo, se visualizó restos de maderas dispersos (ver anexos 1, 2 y 3).

Fotografía N° 1. Se observa casing que presenta signos de corrosión y no posee cabezal.

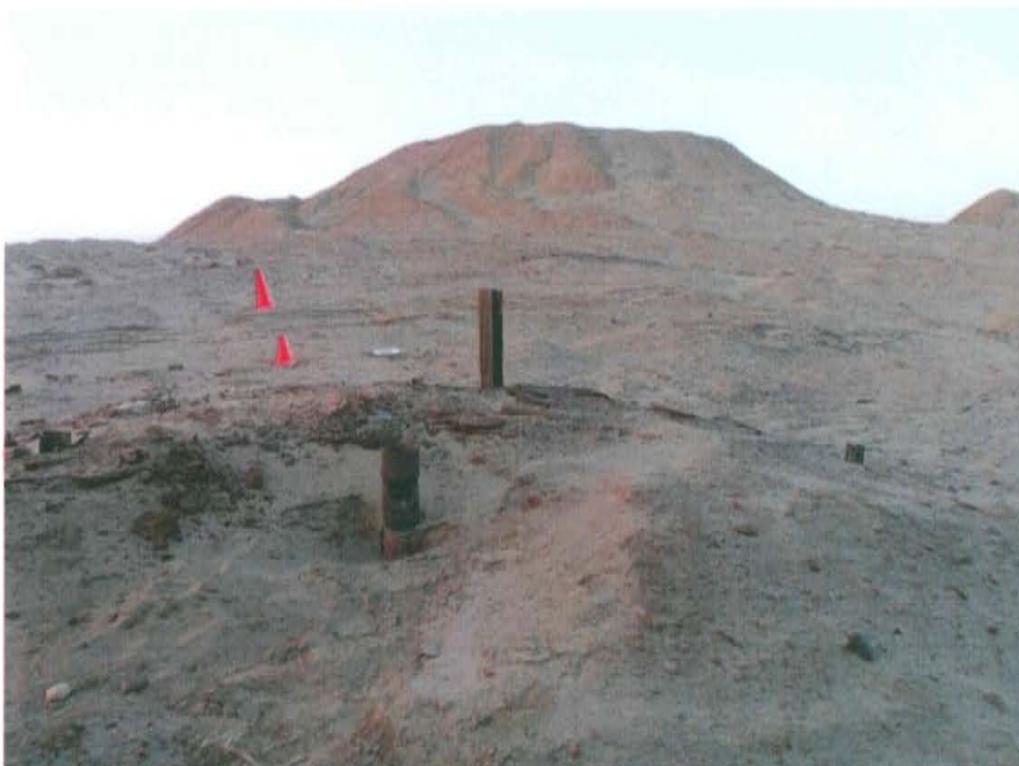
16. En ese sentido, de la revisión de los antecedentes y las observaciones en campo se tiene que el pozo se encuentra mal abandonado, toda vez que no se encuentra herméticamente cerrado ni en condiciones seguras para el abandono, conforme se establece en el Decreto Supremo N° 032-2004-EM - Reglamento de las Actividades de Exploración y Explotación de Hidrocarburos⁶. Además de presentar suelo contaminado con hidrocarburo.

Fotografía N° 2. Vista panorámica del área evaluada del Pozo T_658, donde se observa suelo contaminado y restos de maderas en el área circundante al pozo.

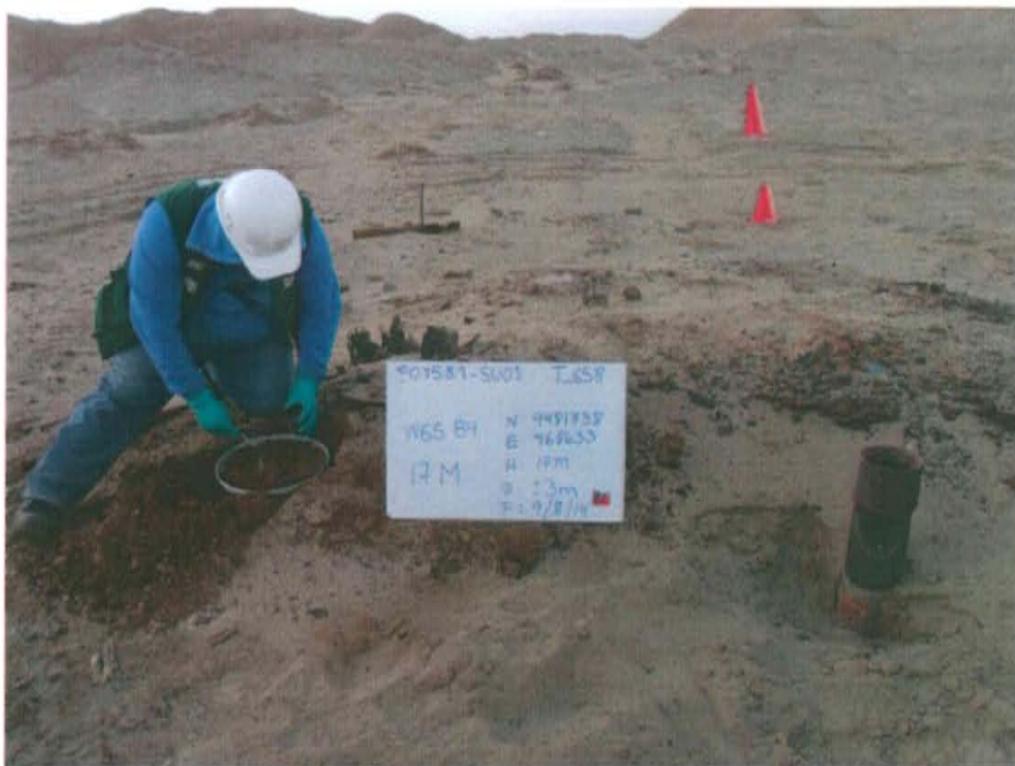
20. Los resultados obtenidos del análisis en laboratorio evidencian la presencia de suelo contaminado con hidrocarburos, dado que las concentraciones correspondientes a la Fracciones de hidrocarburos F2 y F3 de las muestras F01581-SU01 y F01581-SU02 han superado el ECA para suelo de uso agrícola.

Fotografía N° 3. Toma de muestra de suelo en el punto F01581-SU01, ubicado a 2 m aproximadamente, al oeste del Pozo T_658.

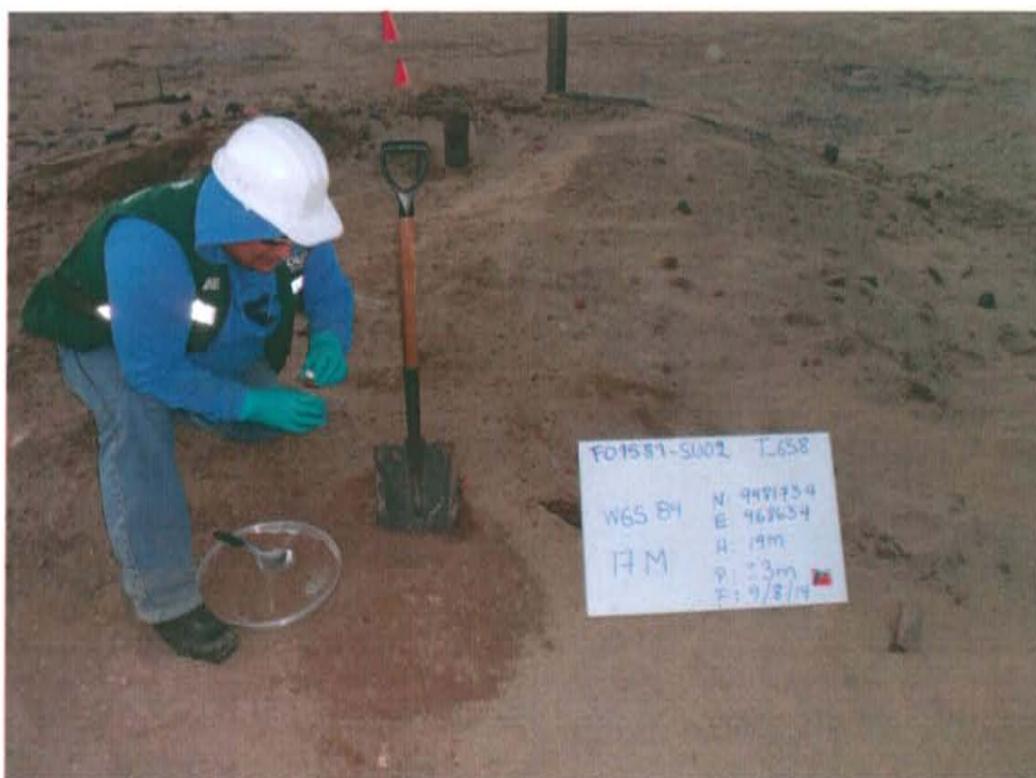
Fotografía N° 4. Toma de muestra de suelo en el punto F01581-SU02, ubicado a 4 m aproximadamente, al sur del Pozo T_658.

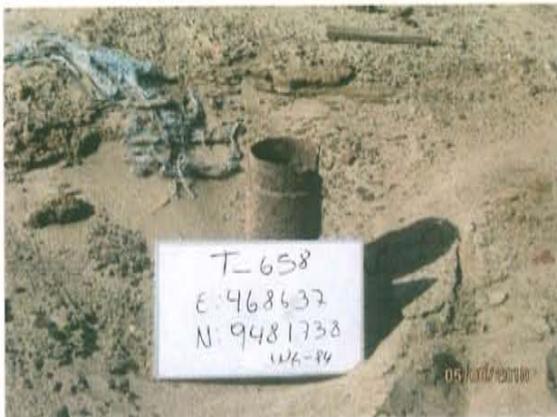
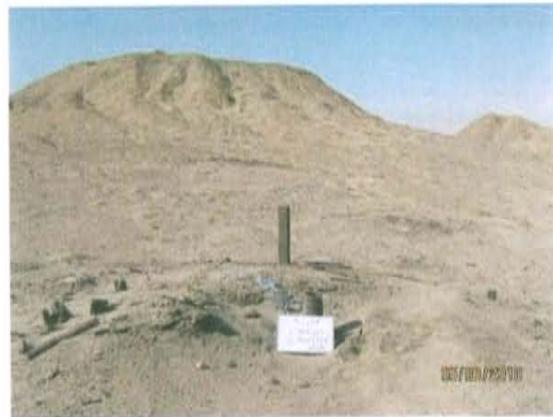
3. REGISTRO FOTOGRÁFICO

Pozo ATA, con casing corroído y sellado, restos de madera y fierro corroído, zona desértica y escasa vegetación en la zona.

Inadecuado Abandono de Pozo
