**INFORME N° 1090 - 2014-OEFA/DE-SDCA**

**ASUNTO** : Identificación de pasivo ambiental del subsector hidrocarburos con código de Ficha OEFA F01631, ubicado en el Lote VII/VI (ex Lote VII), en el distrito de La Brea de la provincia Talara del departamento de Piura.

### III. IDENTIFICACIÓN DE PASIVO AMBIENTAL DEL SUBSECTOR HIDROCARBUROS CON CÓDIGO DE FICHA OEFA F01631

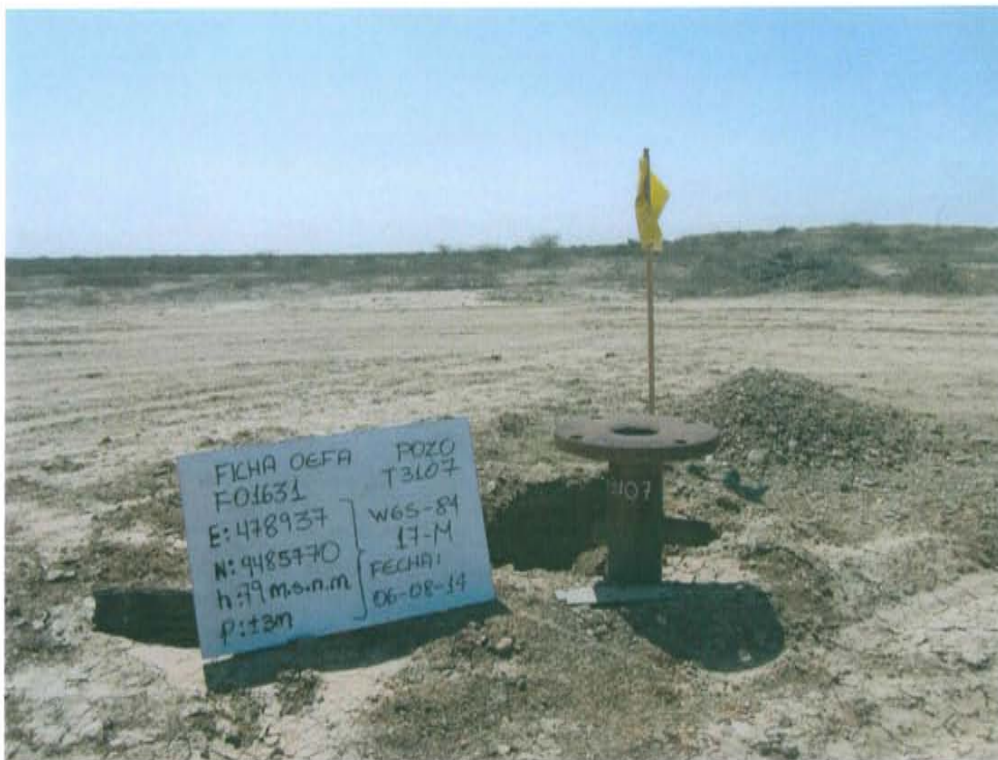
14. Durante la evaluación in situ realizada el 06 de agosto de 2014 por el OEFA se observó un pozo petrolero inactivo con terraplén habilitado y acceso vehicular hasta el pozo. Se observó un casing de 4,5 plg con brida que sobresale 0,4 m sobre la superficie del suelo. No se observó afloramiento superficial de líquidos ni se percibieron emisiones gaseosas provenientes del pozo (ver anexos 1, 2 y 3).

Fotografía N° 1. Pozo inactivo con código PERUPETRO T3107. Se observa casing a nivel de superficie

16. En ese sentido, de la revisión documentaria y evaluación in situ se tiene que el pozo se encuentra mal abandonado, toda vez que no se encuentra herméticamente cerrado ni en condiciones seguras para el abandono, conforme se establece el Artículo 2° del Decreto Supremo N° 032-2004-EM - Reglamento de las Actividades de Exploración y Explotación de Hidrocarburos<sup>6</sup>. Además de presentar suelo contaminado con hidrocarburos en el área circundante al pozo.

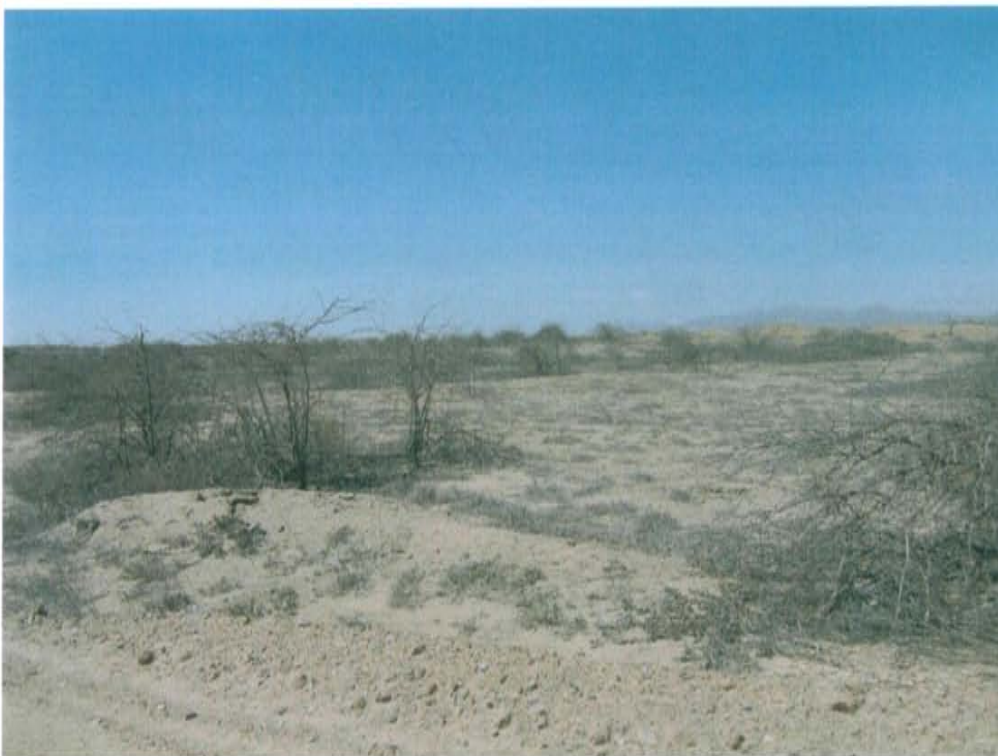
13. El área evaluada en la cual se ubica el pozo se encuentra en una zona desértica, de bosques secos, presenta un paisaje plano suavemente ondulado de pendientes suaves. Se observa suelo erosionado por la acción hídrica y eólica, presenta vegetación con formación de matorrales secos y arbustivos, asimismo el terreno ha sido acondicionado como terraplén.

Fotografía N° 2. Vista panorámica del área circundante al Pozo T3107 donde se observa la presencia de vegetación arbustiva seca y pequeñas elevaciones.

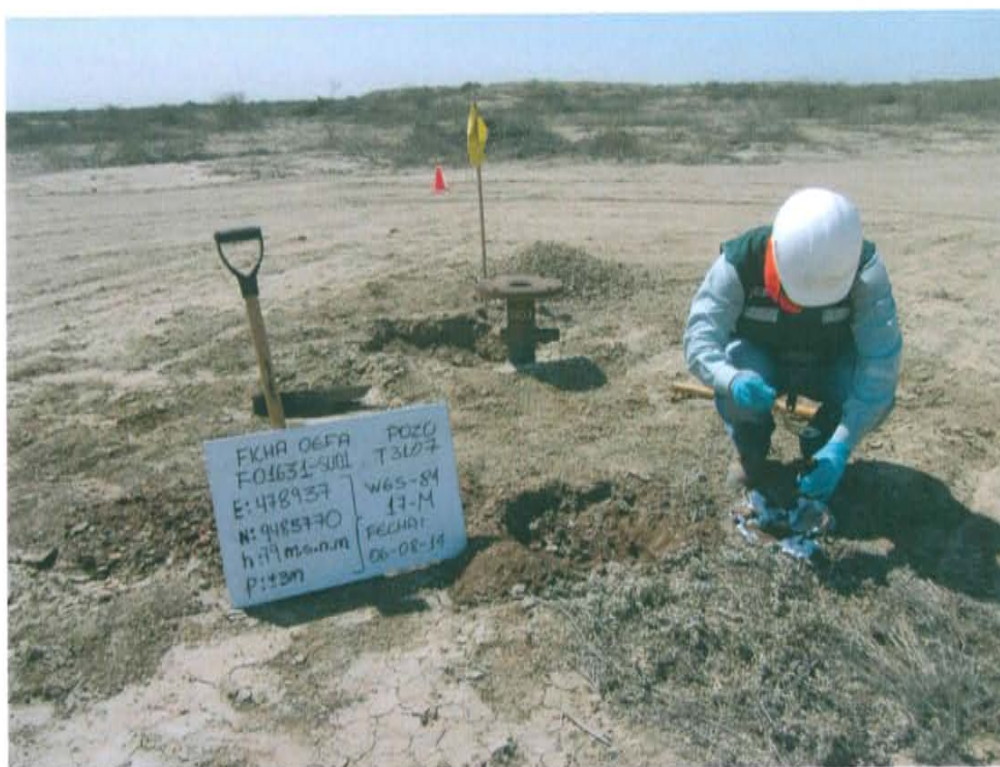
| Matriz | Código de muestra | Parámetros analizados | Resultado | Unidad | ECA o norma referencial | Porcentaje (%) que se encuentra por encima del ECA o norma referencial | Laboratorio | Número de informe de ensayo de laboratorio |
|---|---|---|---|---|---|---|---|---|
| Suelo | F01631-SU01 | FH F2(C <sub>10</sub> -C <sub>28</sub> ) | 1 666 | mg/Kg | 1 200 | 38,33 % | AGQ Perú SAC | S-14/22647 |
| Suelo | F01631-SU01 | FH F3(C <sub>28</sub> -C <sub>40</sub> ) | 7 025 | mg/Kg | 3 000 | 134,17 % | AGQ Perú SAC | S-14/22647 |

Fotografía N° 3. Toma de muestra de suelo en el punto F01631-SU01, ubicado a 2,0 m aproximadamente del Pozo T3107.

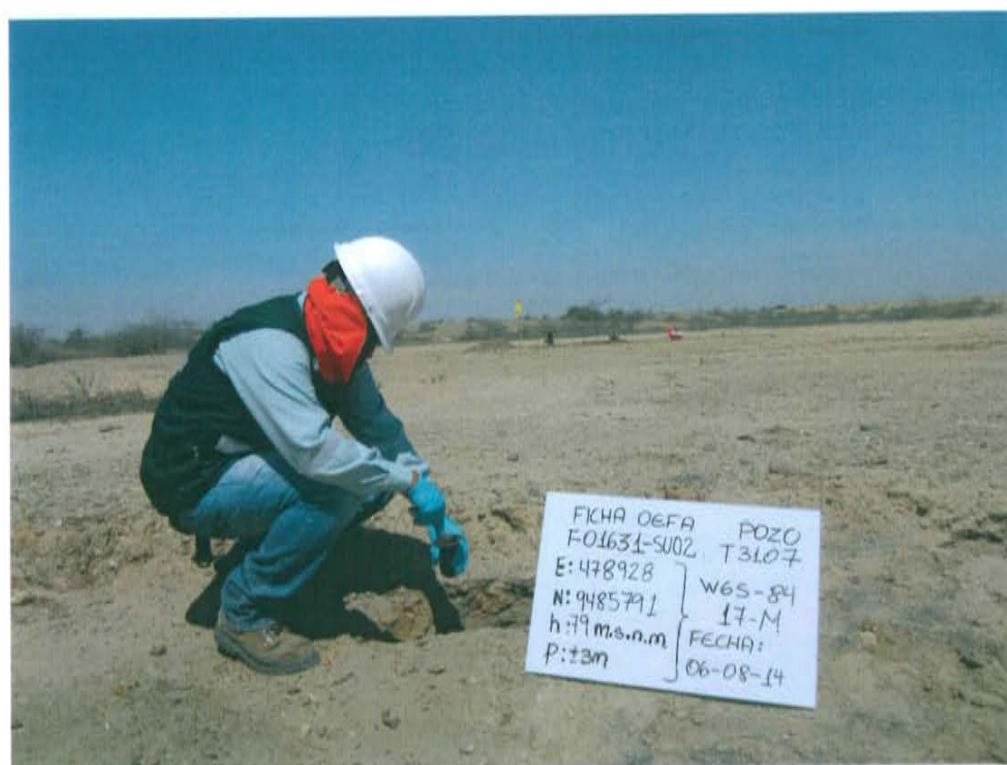
Fotografía N° 4. Toma de muestra de suelo en el punto F01631-SU02, ubicado a 18 m aproximadamente del Pozo T3107.

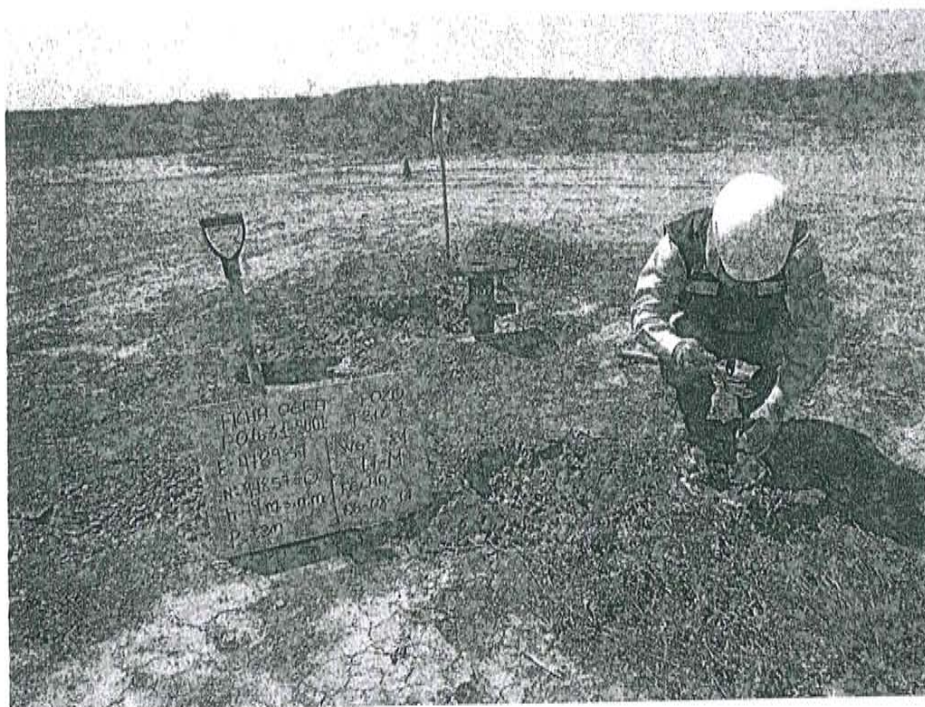
Fotografía N° 1. Toma de muestra de suelo en el punto F01631-SU01, ubicado a 2 m aproximadamente del Pozo T3107.

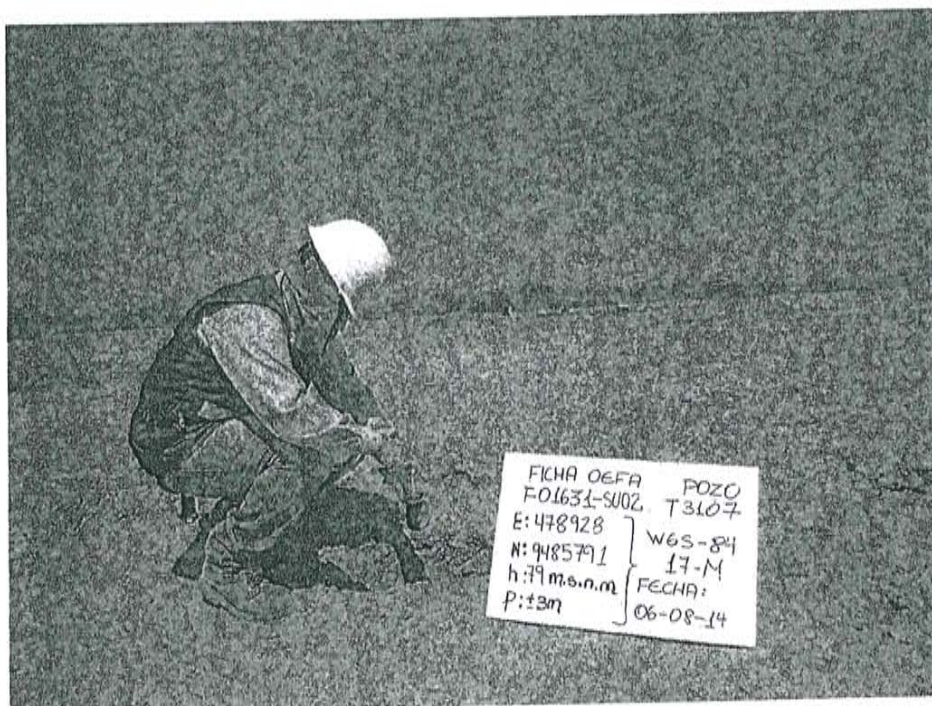
Fotografía N° 2. Toma de muestra de suelo en el punto F01631-SU02, ubicado a 18 m aproximadamente del Pozo T3107.

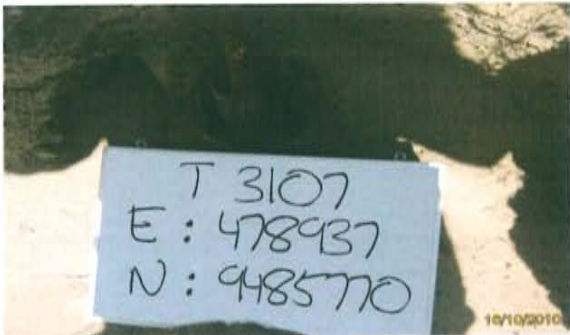
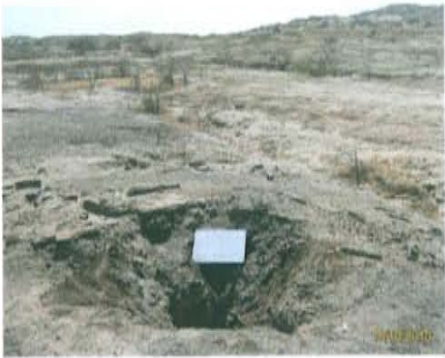
| Pozo ATA, con casing corroído y cortado con tubing de 2 3/8" dentro, con fluido en el fondo, cantina destruida con restos de madera, sin acceso vehicular y vegetación seca en la zona. | | | |
| Inadecuado Abandono de Pozo | | | |
