**INFORME N° 112 - 2014-OEFA/DE-SDCA**

ASUNTO : Identificación de pasivo ambiental del subsector hidrocarburos con código de Ficha OEFA F00715, ubicado en el Lote XX, en el distrito de Zorritos de la provincia Contralmirante Villar del departamento de Tumbes.

### III. IDENTIFICACIÓN DE PASIVO AMBIENTAL DEL SUBSECTOR HIDROCARBUROS CON CÓDIGO DE FICHA OEFA F00715

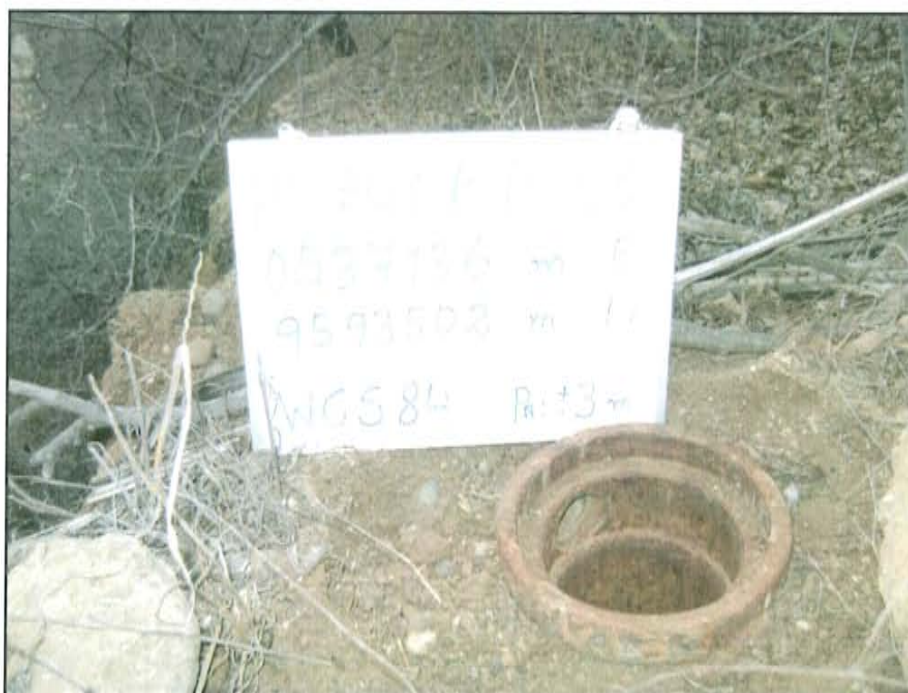
Fotografía N° 1. Pozo inactivo, con casing semienterrado abierto al ambiente de 6 plg de diámetro y al filo del barranco.

15. Durante la evaluación in situ realizada por el OEFA el 17 de octubre del 2013, se observó el pozo inactivo semienterrado y abierto al ambiente, con casing de aproximadamente 6 plg de diámetro el cual no cuenta con cabezal ni válvulas. Se logró percibir olores característicos a hidrocarburos por emisiones gaseosas provenientes del pozo, no se observó suelo impregnado con hidrocarburo a nivel superficial, ya sea por derrame, fuga y/o afloramiento. (ver Anexos 1 y 2).

16. En ese sentido, de la revisión de los antecedentes y las observaciones en campo se tiene que el pozo se encuentra mal abandonado, toda vez que no se encuentra herméticamente cerrado ni en condiciones seguras para el abandono, conforme se establece en el Artículo 2° Decreto Supremo N° 032-2004-EM - Reglamento de las Actividades de Exploración y Explotación de Hidrocarburos<sup>7</sup>. Además de presentar emisiones provenientes del pozo.

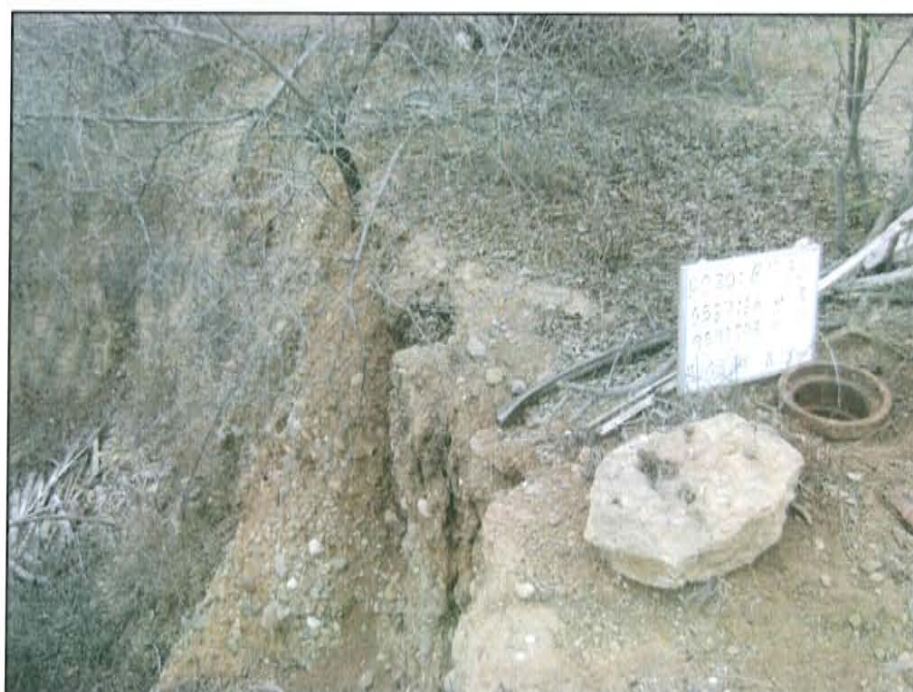
Fotografía N° 2. La zona evaluada se encuentra encima de loma y cercano a una vivienda.

14. La zona evaluada donde se ubica el pozo, se caracteriza por tener una topografía ligeramente ondulada y poco inclinada, ubicada dentro de un bosque seco ralo con presencia predominante de pastos naturales, matorral seco y algarrobos. La zona evaluada se encuentra encima de loma y a filo de barranco en la cual se aprecia una vivienda aislada a 40 m aproximadamente, cabe resaltar que la ciudad de Zorritos tiene un difícil acceso al pozo debido a la fisiografía del terreno.

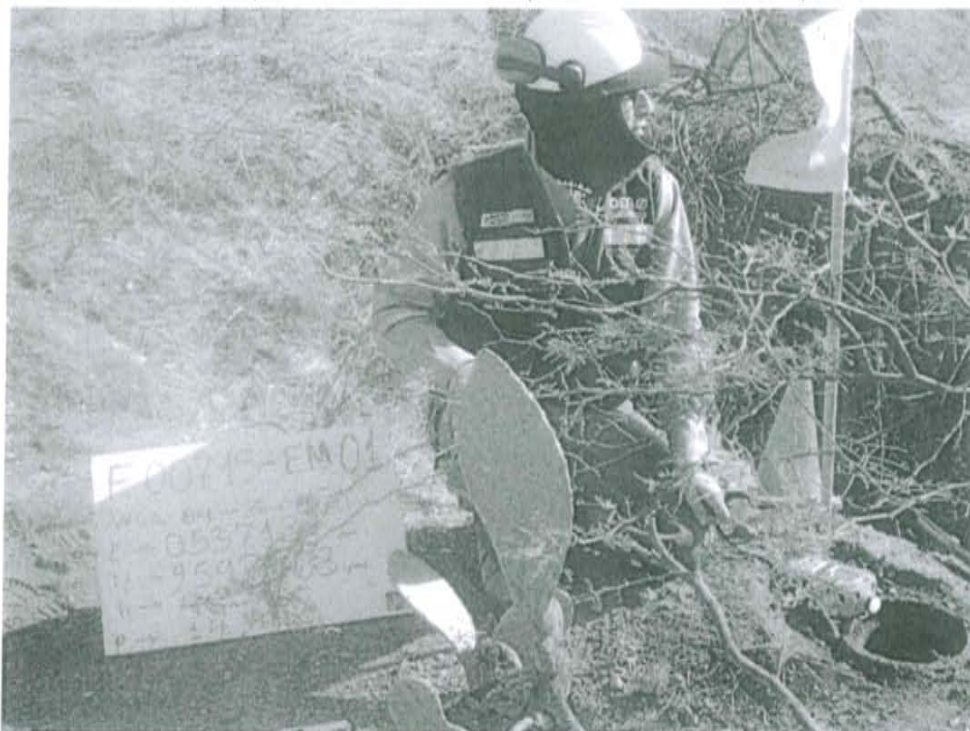
Fotografía N° 1. Medición en el punto F00715-EM01, ubicado sobre burbujeo de la emisión de la boca del Pozo R\_\_33

22. Los resultados obtenidos en boca de pozo (F00715-EM01) muestra la presencia de COVs y que el Límite Inferior de Explosividad (LEL) alcanza valores de 100%, evidenciando que las emisiones gaseosas fugitivas provenientes del pozo están compuestas por una mezcla de gases con características muy inflamables. Las concentraciones de H<sub>2</sub>S se registraron nulas en esta composición de gases.
23. Los resultados obtenidos en los alrededores a la ubicación del pozo (F00715-VA01) muestran que estas concentraciones no son significativas en comparación con las mediciones obtenidas en boca de pozo.

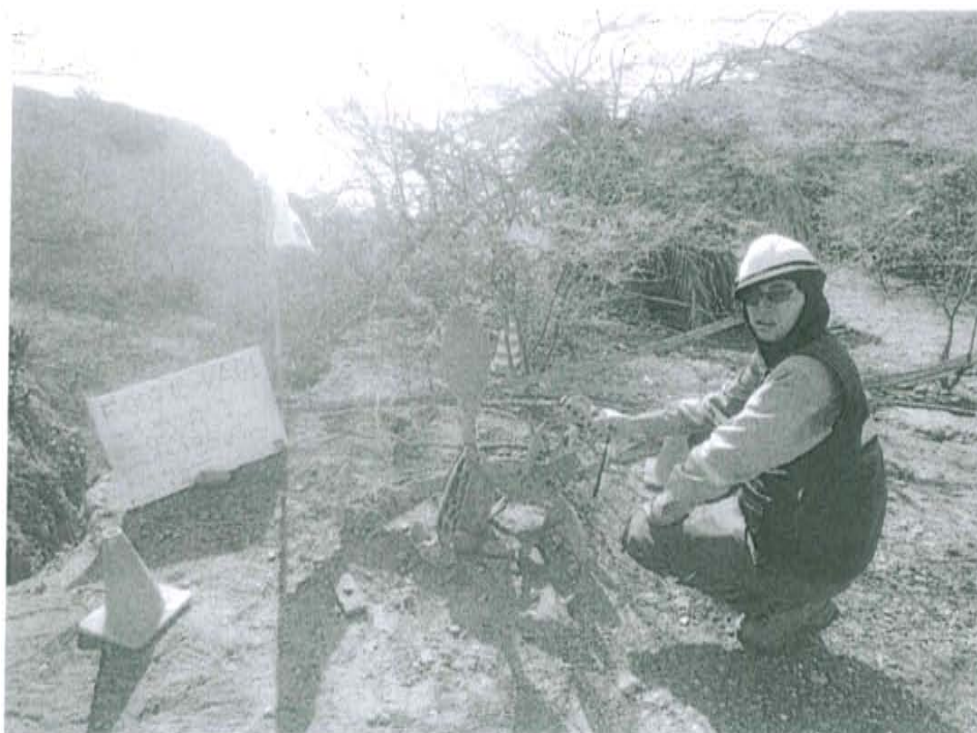
Fotografía N° 2. Mediciones en el F00715-VA01, se realizó en un recorrido en el área circundante alrededor del pozo R\_\_33 en un radio de 1 a 3 m, con una duración de 10 minutos.

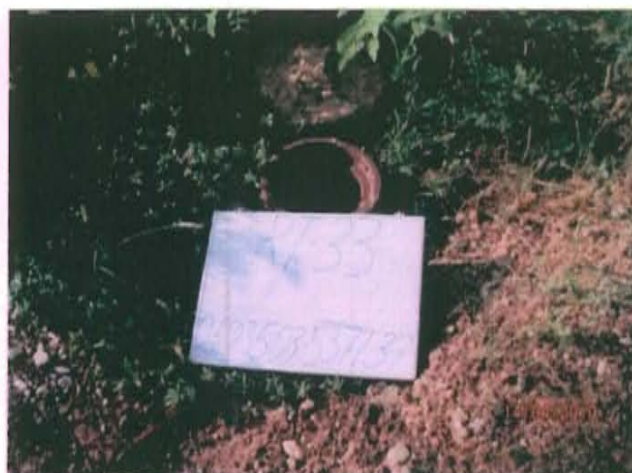
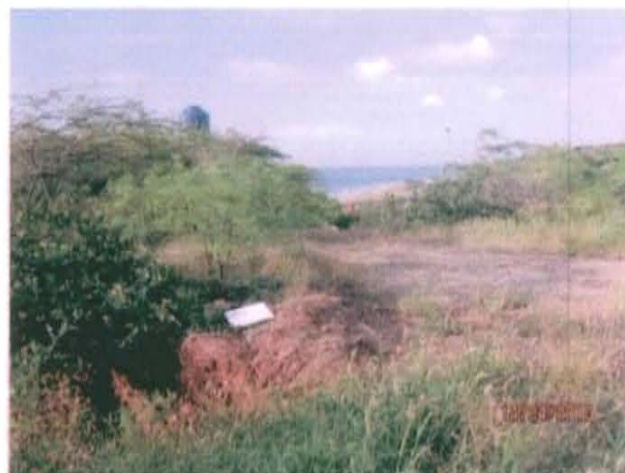
**3. REGISTRO FOTOGRÁFICO**

Pozo inactivo (Sin información de su estado ambiental), se expone como un casing abierto al nivel del suelo y se encuentra en una lomada con vegetación verde en cercanías a una vivienda semiurbana. El pozo muestra burbujeo en el líquido que contiene con olor por fuga de gas. No cuenta con acceso carretero directo.

Inadecuado abandono de pozo por antigua actividad de exploración y explotación de hidrocarburos
